Asbestinventarisatetest

Vleeshouwersstraat 90, 9112 Sint-Niklaas

Attestnummer : 20250204-000294.000

Niet-asbestveilig

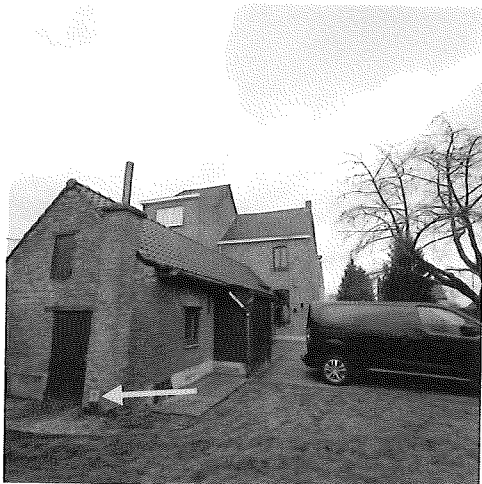
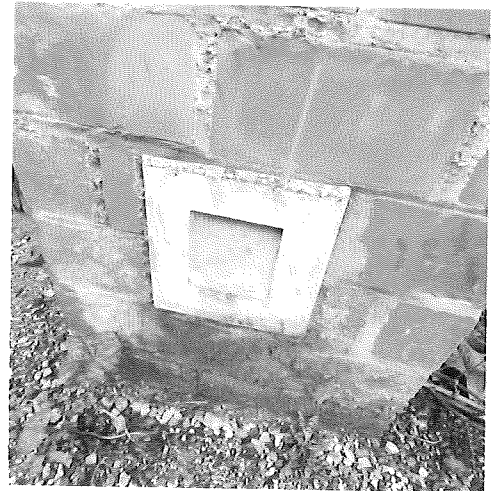
Fiche 1: Roetluik achter

Het asbestmateriaal valt onder de mijlpaal van 2040.

Verhoogd materiaalrisico en/of verhoogde kans op vezelvrijgave

Categorie 1: hechtgebonden in oorsprong

Crocidoliet aanwezig

Laag (< 50%)

Geheel of deels (ook) vrij aan binnenluchtstromen

Licht beschadigd, licht verweerd. Intact calciumsilicaatmateriaal of categorie III 'gebondenheid'

Verwijderen

- Zorg voor een veilig beheer. Vermijd het beschadigen van het asbestmateriaal. Controleer de toestand jaarlijks op wijzigingen.

- Eenvoudige handelingen: mag via doe-het-zelf of door werknemer(s) met opleidingsattest eenvoudige handelingen
EH via doe-het zelf

Het roetluikje kan voorzichtig uitgeschoven of losgebeiteld worden, extra bevochtigen om stof te voorkomen

Standaard dragen van de nodige wegwerp beschermingsmiddelen FFP 3 masker, handschoenen en tyvec CAT III type 5-6

Verpakken in plastic folie en afvoeren naar het containerpark als hechtgebonden asbestafval.

Extra bevochtigen van de roetluikkader , beitel rondom , boven en onder voorzichtig los zonder de kader te breken , verpakken in plastic folie en afvoeren als hechtgebonden afval.

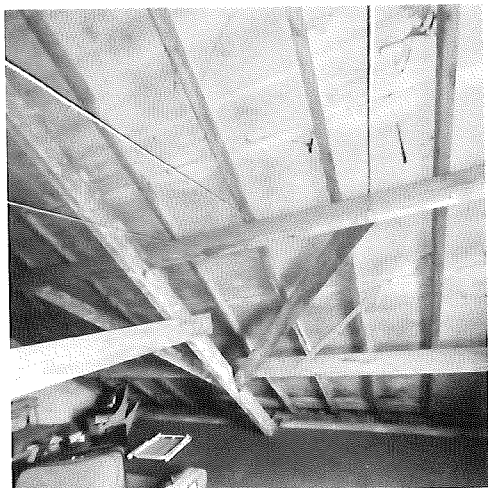
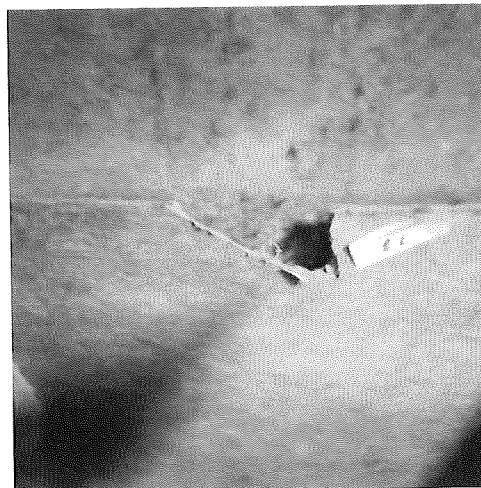
Het asbestmateriaal valt onder de mijlpaal van 2040.

Laag materiaalrisico en/of verlaagde kans op vezelvrijgave

Gebondenheid	Categorie 1: hechtgebonden in oorsprong
Asbestsoort (vezeltype)	Alleen chrysotiel
Asbestconcentratie	Laag (< 50%)
Afschermingsgraad van het gehele materiaal	Geheel of deels (ook) vrij aan de binnenlucht
Toestand van het materiaal	Licht beschadigd, licht verweerd. Intact calciumsilicaatmateriaal of categorie III 'gebondenheid'

#	Type	Referentie	Resultaat
2.1	Puntmonster	2.1	Chrysotiel

Zorgvuldig beheer

- Zorg voor een veilig beheer en verwijder dit asbestmateriaal wanneer het bij werken eenvoudig bereikbaar wordt. Controleer de toestand jaarlijks op wijzigingen.

- Eenvoudige handelingen: mag via doe-het-zelf of door werknemer(s) met opleidingsattest eenvoudige handelingen
Opgeleid personeel (dak werker met 8u basisopleiding asbest)

indien de platen eenvoudig te verwijderen zijn zonder kans op breken kan dit via doe-het-zelf of door werknemer(s) met opleidingsattest eenvoudige handelingen; Dek de zoldervloer af met plastic folie .

Verwijder de dakpannen. Fixeer het plaatmateriaal , de asbesthoudende platen één voor één en in hun geheel verwijderen. Niet gooien, niet breken. Verwijder onder verneveling of tussentijds voldoende bevochtigen tijdens de volledige duur van de werken. Reinig nadien de draagstructuur met vochtige doeken (+stofzuiger met absoluut filter kan niet gehoord worden dus voor een particulier niet mogelijk .) Alle werknemer(s) moeten wel beschikken over een opleidingsattest eenvoudige

Een vastgesteld asbesthoudend onderdak mag niet definitief ingesloten worden , dit dient verplicht verwijderd te worden als het bij werken bereikbaar wordt. (vb bij vernieuwen van de dakbedekking onderdak mee verwijderen)

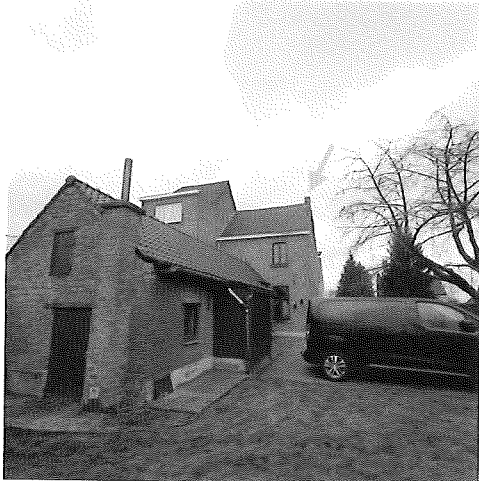
Tijdelijke beperking

Reden: Het te onderzoeken materiaal situeert zich hoger dan 3,50 m te rekenen vanaf een veilige ondergrond

Uitleg van de asbestdeskundige: Bij werken (dak of reiniging schouw) kan een stelling geplaatst worden, het is niet duidelijk of er asbestverdachte materialen aanwezig zijn in de schouw.

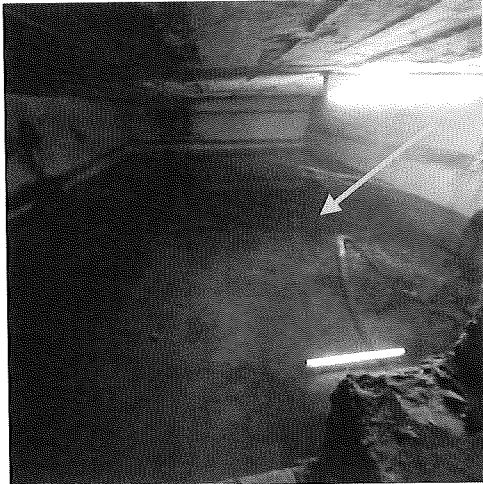
Tijdelijke beperking

Reden: Kelder onder water

Uitleg van de asbestdeskundige: De kelder staat onder water door opkomend grondwater, het is niet te bepalen wanneer de kelder vrij is van grondwater.

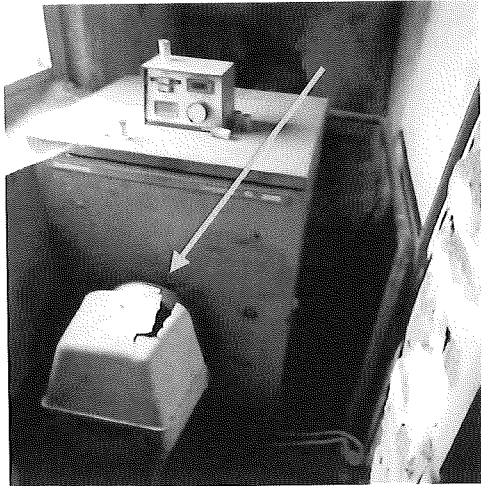
Het bouwjaar is niet teruggevonden en het exact gebruik van asbesthoudend materiaal is niet gekend. Laat de ketel controleren door een opgeleid techniek (basis 8 u asbest) tijdens het onderhoud.

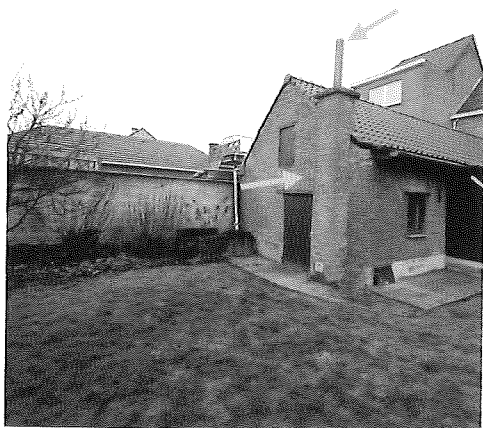
Betreft terracota rookgaskanaal aan buitenlucht. Geen weet van toepassingen binnenin de schouw, het is aangereaden extra controle uit te voeren bij rebovatie.

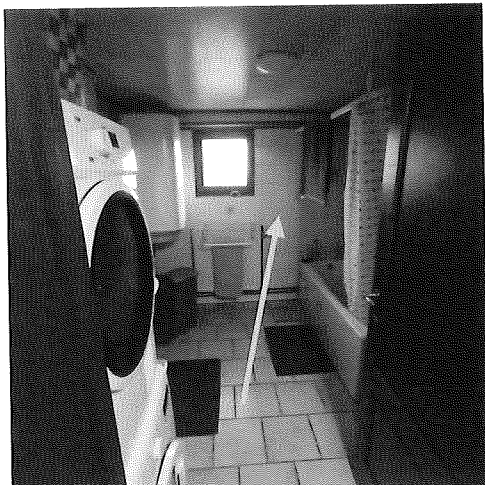
In het inspectieprotocol is een monstername van tegelijm verplicht om dit te identificeren als niet-asbesthoudend. Er waren geen facturen ter beschikking die bevestigen dat de tegels na 2001 waren geplaatst. Er waren geen bestaande beschadigingen aan de wandtegels om de lijm voldoende te kunnen inspecteren. Om dit af te toetsen is het aangewezen om bij eventuele renovatiewerken aan de tegels verder onderzoek/staalname te laten uitvoeren ter controle.

In uitzonderlijke gevallen kan de lijm waarmee deze zijn vastgehecht asbesthoudend zijn. Gezien het een niet-destructief

onderzoek betreft, werd er geen staal genomen. Bij afbraak van deze tegels, is het aangewezen deze lijm laag te laten analyseren op de aanwezigheid van asbest.

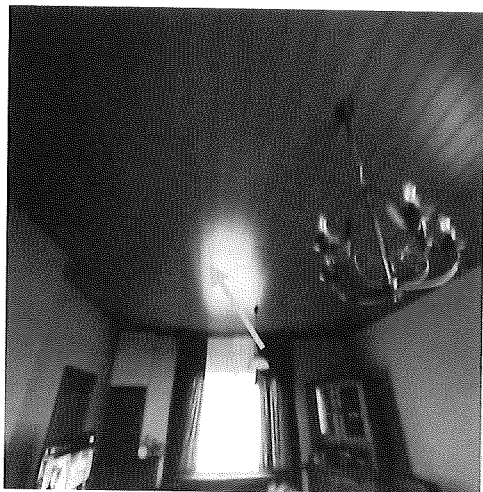
Fiche 8: Valse plafonds/Houten roostering

Alle plafonds zijn afgewerkt met valse plafonds in plaatmateriaal/lattenwerk. Het is niet duidelijk of er toepassingen aanwezig is achter deze valse plafonds, het is aangewezen om bijkomend onderzoek uit te voeren bij werken.

Zonder destructieve handeling is het niet mogelijk om na te gaan of er asbesthoudende materialen aanwezig zijn achter de plafondafwerking. Als bij sloop of renovatie blijkt dat er boven dit plafond nog pleisterwerk aanwezig is, moet dit bemonsterd worden.

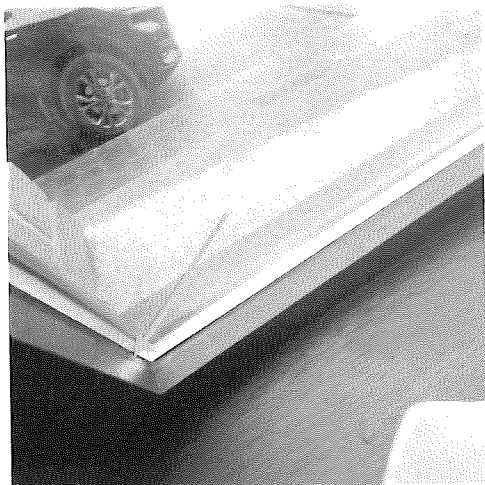
Fiche 9: Buitenschrijnwerk

De gebruikte siliconen kit is niet asbestverdacht;

Toepassing tussen gevel en kozijn bestaat uit voegwerk.

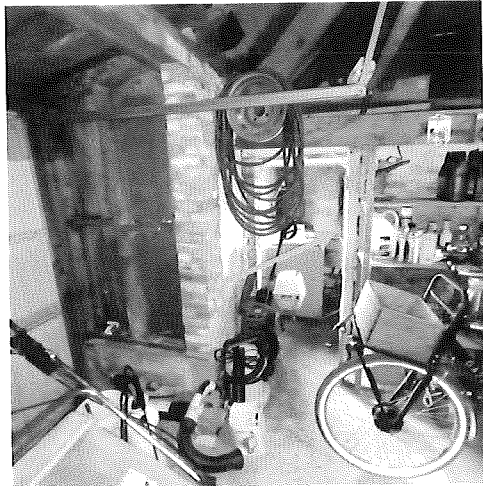
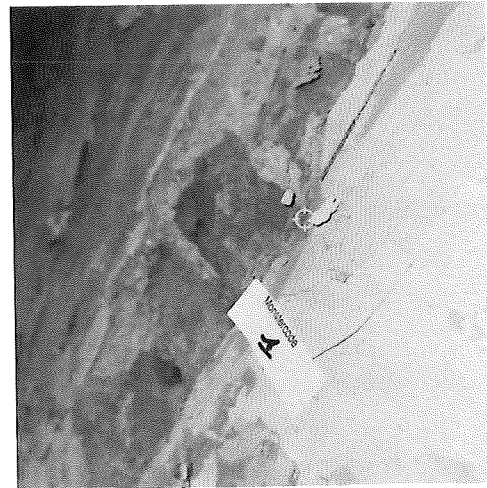
Fiche 10: Pleisterwerk wanden

Geen asbest

#	Type	Referentie	Resultaat
10.1	Mengmonster	1	Geen asbest

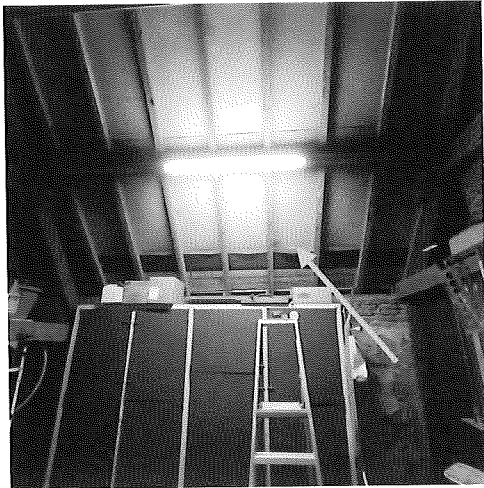
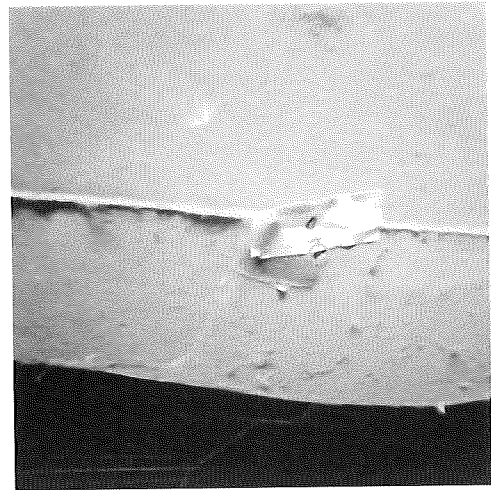
Fiche 11: Onderdak achterbouw (garage)

Geen asbest

#	Type	Referentie	Resultaat
11.1	Puntmonster	2	Geen asbest

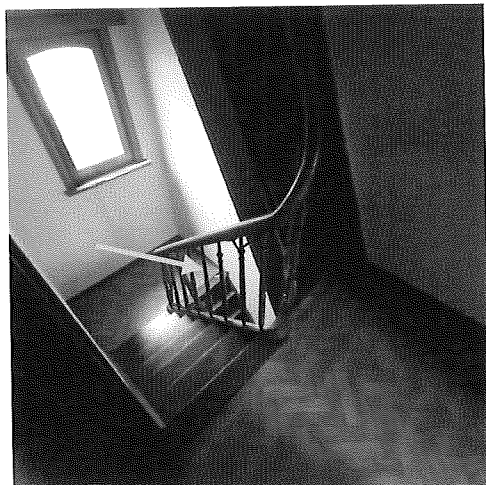
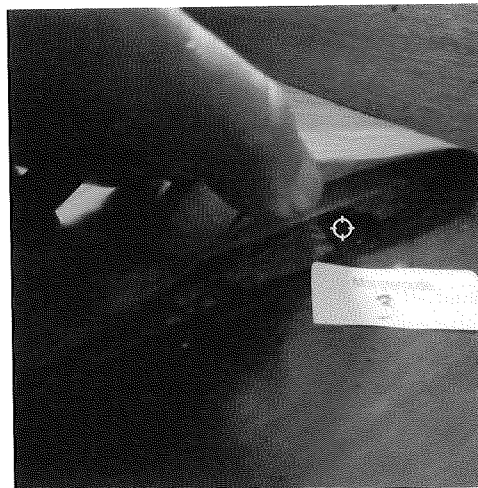
Fiche 12: Vloerzeil +1

Geen asbest

#	Type	Referentie	Resultaat
12.1	Puntmonster	3	Geen asbest

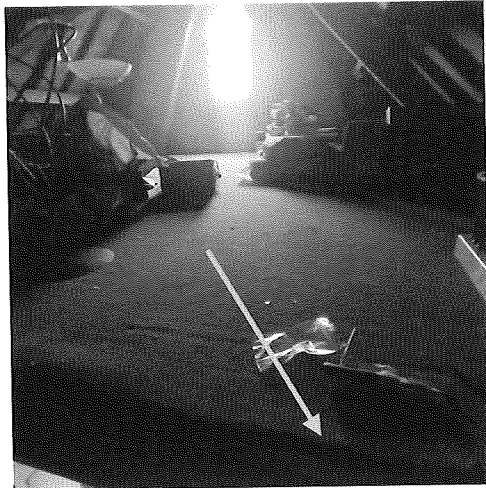
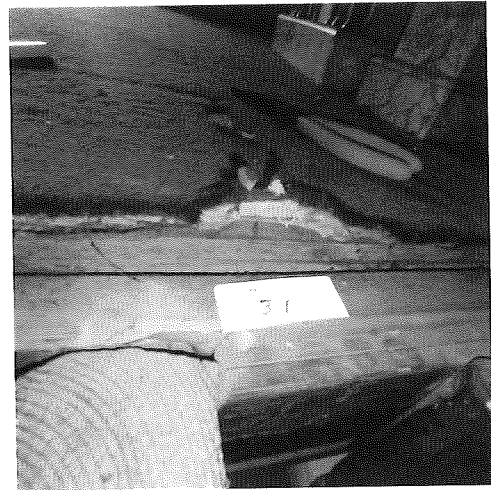
Fiche 13: Vloerzeil zolder

Geen asbest

#	Type	Referentie	Resultaat
13.1	Puntmonster	3.1	Geen asbest

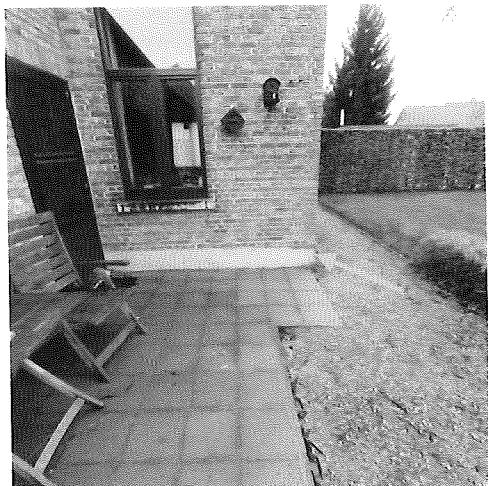
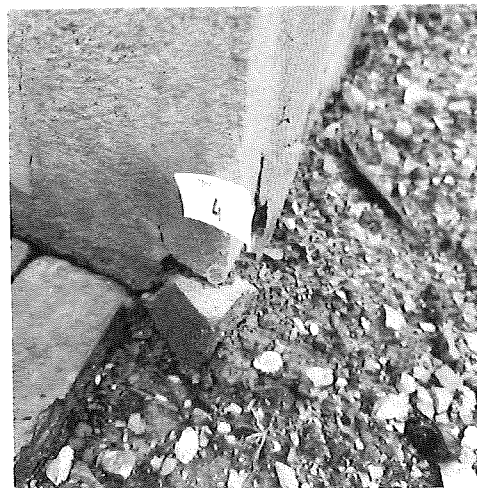
Fiche 14: Cementering buitenschil/plint

Geen asbest

#	Type	Referentie	Resultaat
14.1	Mengmonster	4	Geen asbest
