# Asbestinventarisatetest

Lokaard 8, 1653 Beersel

Attestnummer : 20250817-000066.000

**Niet-asbestveilig**

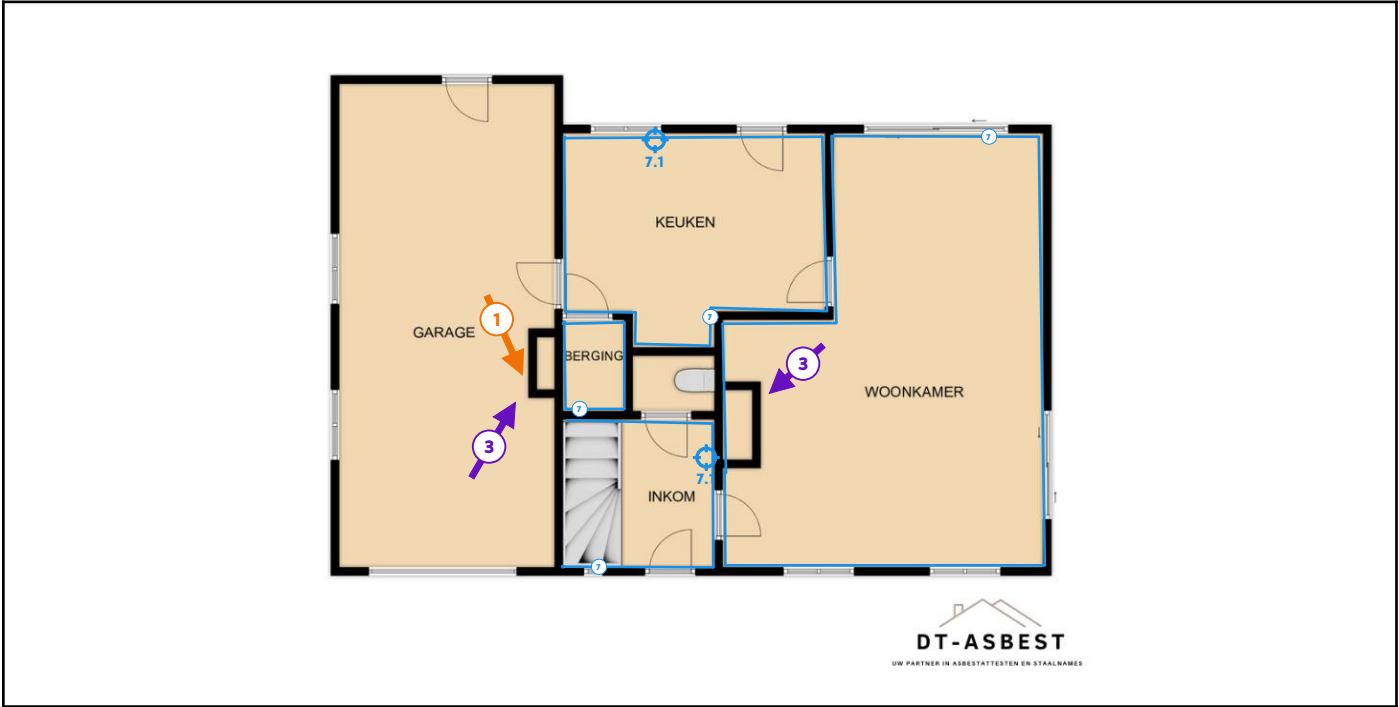
# Plan 1.1: Plan glv

| Beschrijving | Type | Actie |
|---|---|---|
| 1. Inspectieluik schouw | Asbestmateriaal | Verwijderen |
| 3. Schouw | Beperking | - |

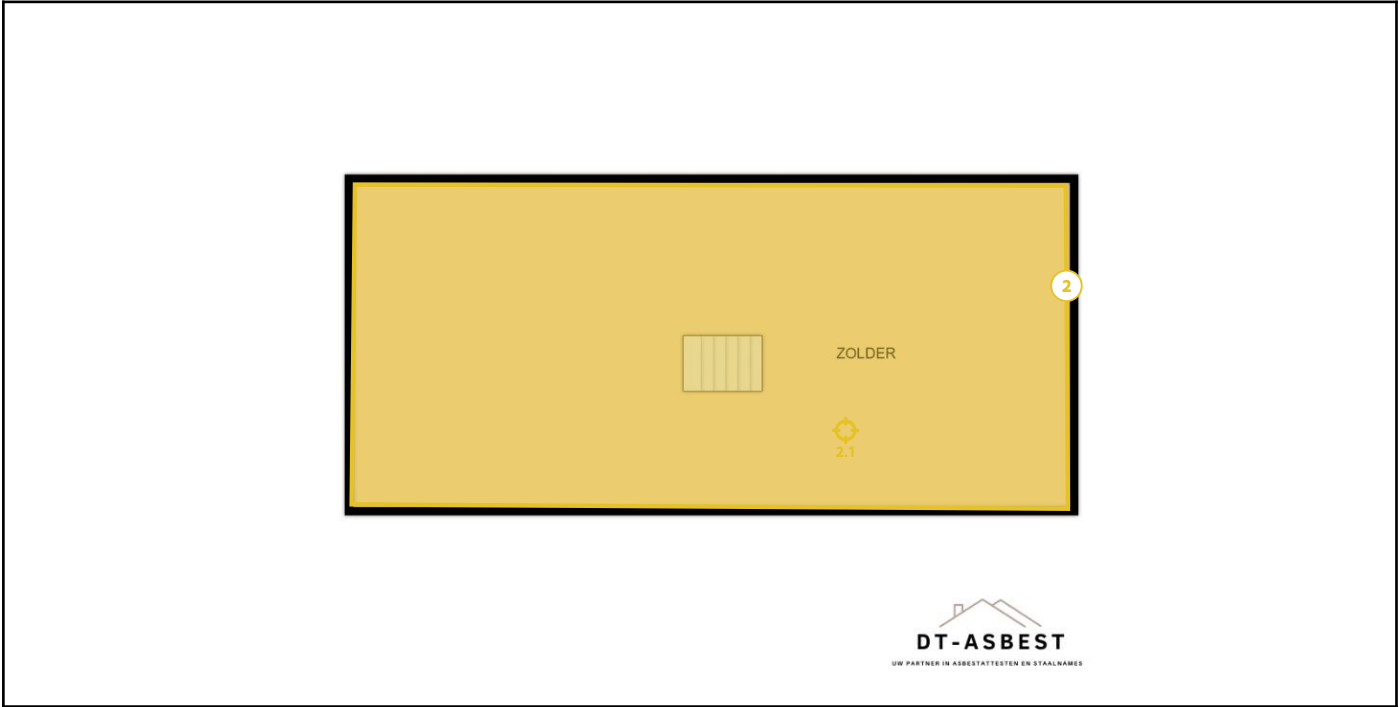
# Plan 1.5: Plan zolder

| Beschrijving | Type | Actie |
|---|---|---|
| 2. Onderdak | Asbestmateriaal | Zorgvuldig beheren |
| 2.1 Code: PM02 | Puntmonster | - |

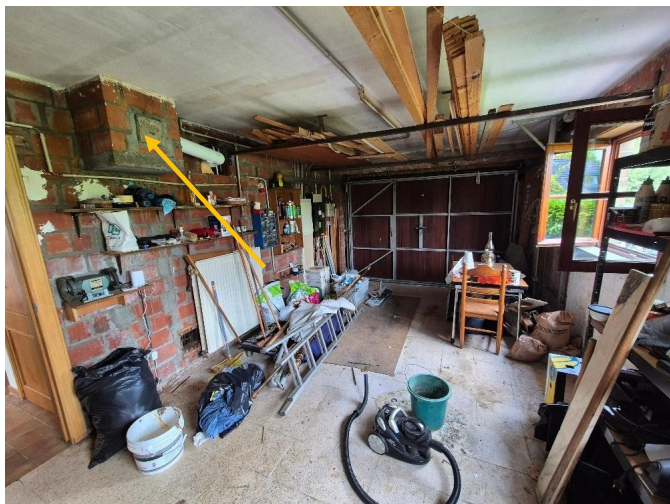
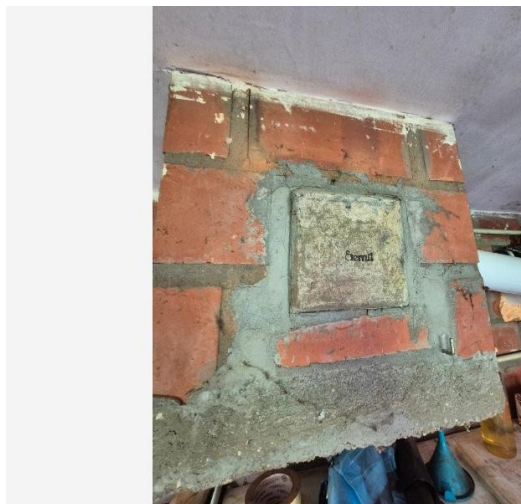
| Eindbeoordeling materiaalrisico | Verhoogd materiaalrisico en/of verhoogde kans op vezelvrijgave |

| Asbestsoort (vezeltype) | Crocidoliet aanwezig |
| Afschermingsgraad van het gehele materiaal | Geheel of deels (ook) vrij aan de binnenlucht |
| Toestand van het materiaal | Licht beschadigd, licht verweerd. Intact calciumsilicaatmateriaal of categorie III 'gebondenheid' |

| Beschrijving | Inspectieluik schouw |
| Asbestmateriaal | Brandwerende afsluiting (prefab geheel) - Luik |

Verwijderen

- Scherm in afwachting van verwijdering het asbestmateriaal af van luchtstromingen en verstoring: bijvoorbeeld door het te verpakken, te fixeren, af te dekken, signalisatie - afbakening aan te brengen, ...
- Verwijder dit asbestmateriaal zo snel mogelijk. Volg de toestand goed op.

- Eenvoudige handelingen: enkel door erkend asbestverwijderaar  
Deze asbesttoepassing dient verwijderd te worden door een erkende firma welke hechtgebonden asbest mag verwijderen.

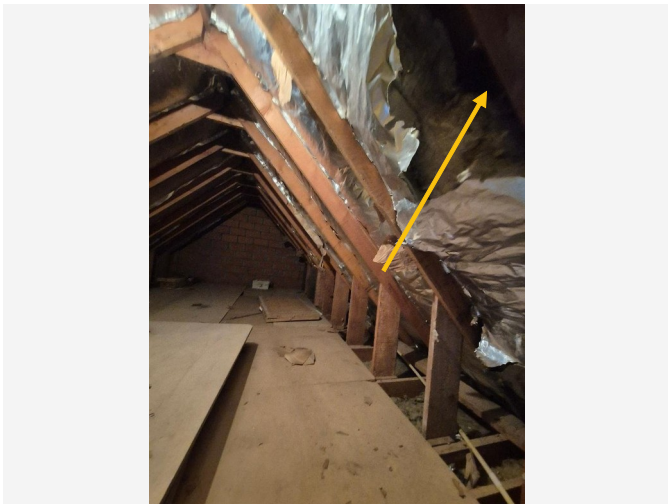
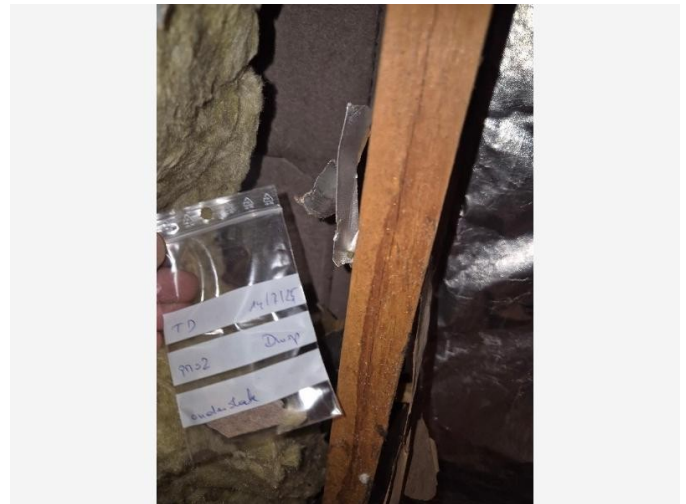
| Eindbeoordeling materiaalisico | Zeer laag materiaalisico en/of zeer lage kans op vezelvrijgave |

| Asbestsoort (vezeltype) | Alleen chrysotiel |
| Toestand van het materiaal | Onbeschadigd, niet verweerd |

| # | Type | Referentie | Resultaat |
|---|---|---|---|
| 2.1 | Puntmonster | PM02 | Chrysotiel |

| Beschrijving | Onderdak |
| Asbestmateriaal | Plaat, paneel, tablet - Type Menuiserite |

Zorgvuldig beheren

- Schermbouw in afwachting van verwijdering het asbestmateriaal af van luchtstromingen en verstoring: bijvoorbeeld door het te verpakken, te fixeren, af te dekken, signalisatie - afbakening aan te brengen, ...

- Eenvoudige handelingen: mag via doe-het-zelf of door werknemer(s) met opleidingsattest eenvoudige handelingen  
Deze toepassing kan een doe-het-zelf verwijderen indien dit op een veilige en correcte methode en met de juiste PBM's gebeurt. Wees goed op de hoogte betreffende de verpakking, transport en afvalverwerkingsregels van asbest. Gezien de gevaren van asbest, is het aangeraden (indien u niet de juiste kennis en ervaring heeft met de verwijdering van asbesthoudende materialen) om hiervoor een gespecialiseerde firma in te schakelen. Lees zeer aandachtig de toelichting achteraan het asbestattest voor verdere info of bekijk zeker onderstaande link: <https://ovam.vlaanderen.be/voorzorgsmaatregelen-bij-asbestverwijdering>

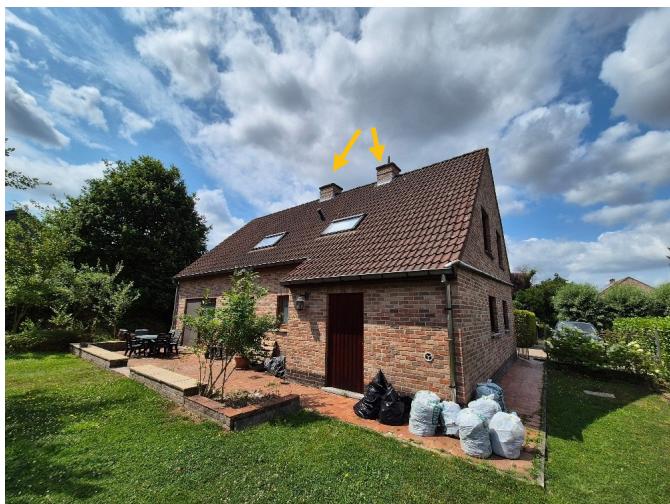
*Situeringsfoto*

**Reden:** Er is geen volledige risicobeoordeling mogelijk

Gezien de schouw hoger is dan 3,5m van de begane grond, is een volledige risicobeoordeling niet mogelijk voor zowel de bovenkant als de binnenkant.

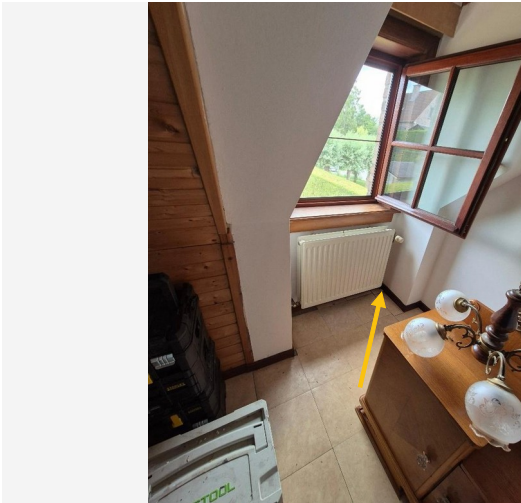
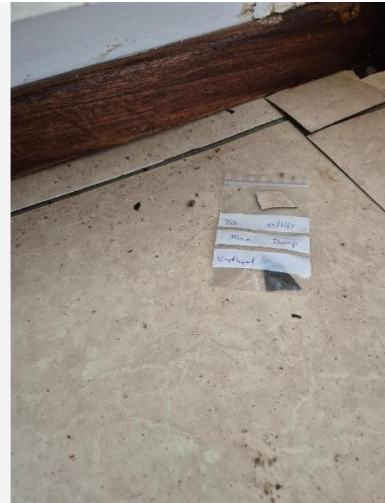
## Fiche 5: Vinyltegels

Geen asbest

| # | Type | Referentie | Resultaat |
|---|---|---|---|
| 5.1 | Puntmonster | PM01 | Geen asbest |

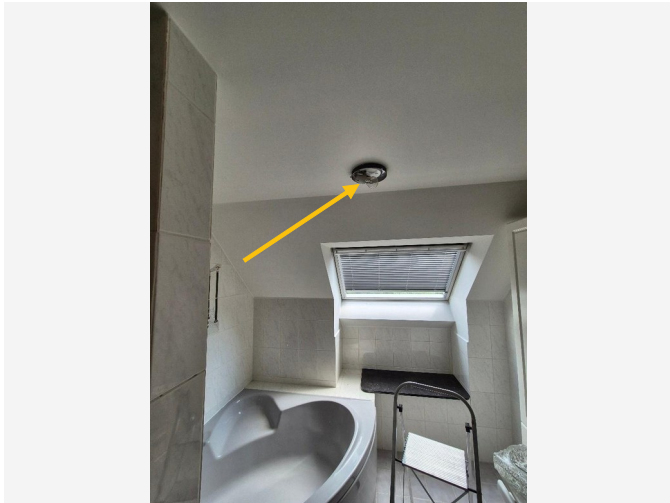
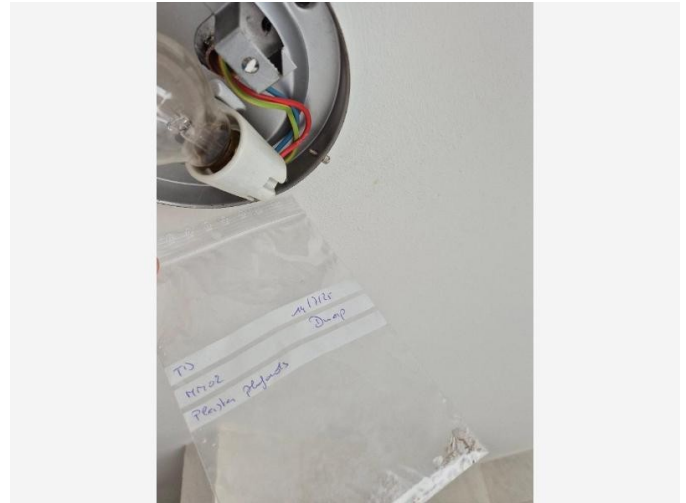
## Fiche 6: Pleisterwerk plafonds

Geen asbest

| # | Type | Referentie | Resultaat |
|---|---|---|---|
| 6.1 | Mengmonster | MM02 | Geen asbest |
