# Asbestinventarisatetest

Evergemsesteenweg 29, 9032 Gent

Attestnummer : **20250703-000261.000**

Uitgegeven op : **03.07.2025**

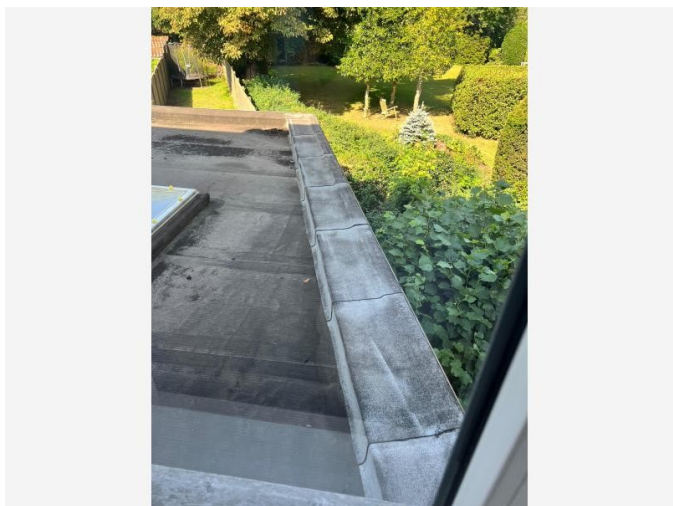
De roofing werd vernieuwd in 2024. er kan echter, omwille van het niet-destructief karakter van dit onderzoek, geen uitspraak worden gedaan over eventuele onderliggende lagen.

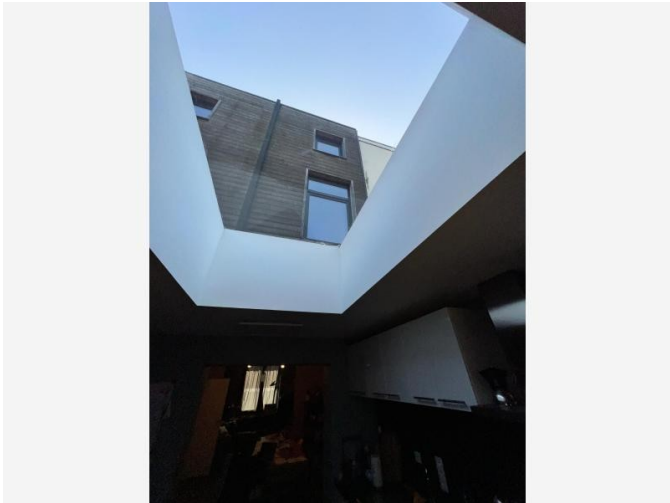
De plafonds werden afgewerkt met niet-asbestverdachte materialen. omwille van het niet-destructieve karakter van dit onderzoek, kan geen uitspraak worden gedaan over eventuele onderliggende lagen. om die reden wordt deze adviesfiche opgesteld met het advies om bij eventuele renovatie/verbouwingswerken de onderliggende lagen ook te laten onderzoeken.

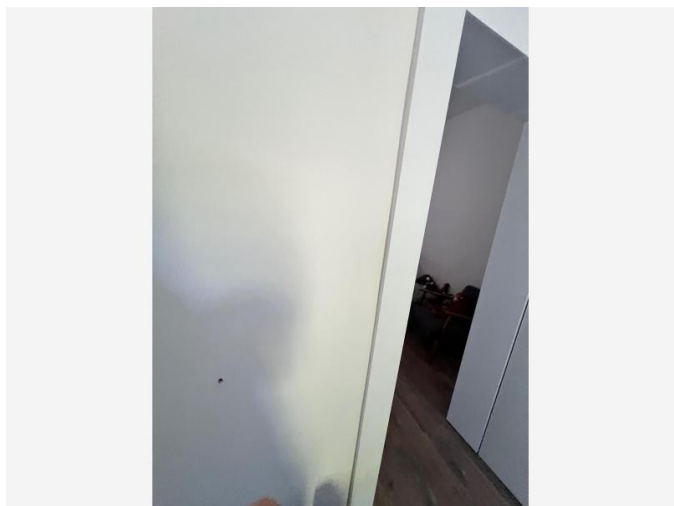
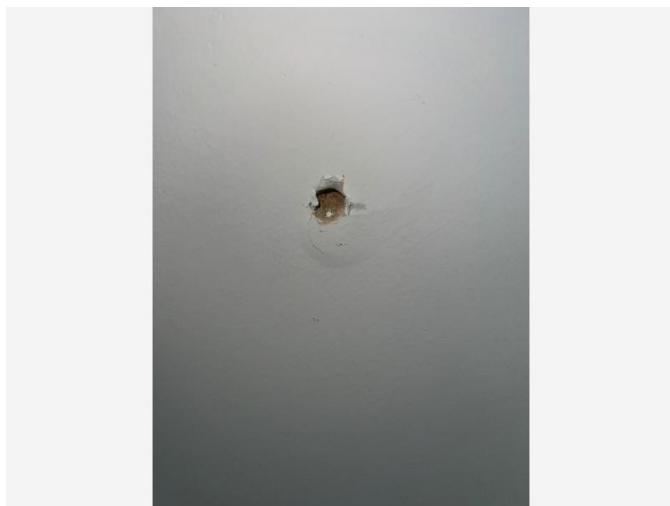
## Fiche 3: Pleisterwerk muren

### Conclusie

Geen asbest

| Opmerking | Hoeveelheid asbest in het pleisterwerk werd niet bepaald aangezien er geen asbest werd teruggevonden in het mengstaal. |
