# Asbestinventarisatetest

Vier-Heemskinderenstraat 22, 8000 Brugge

Attestnummer : 20250213-000072.000

**Niet-asbestveilig**

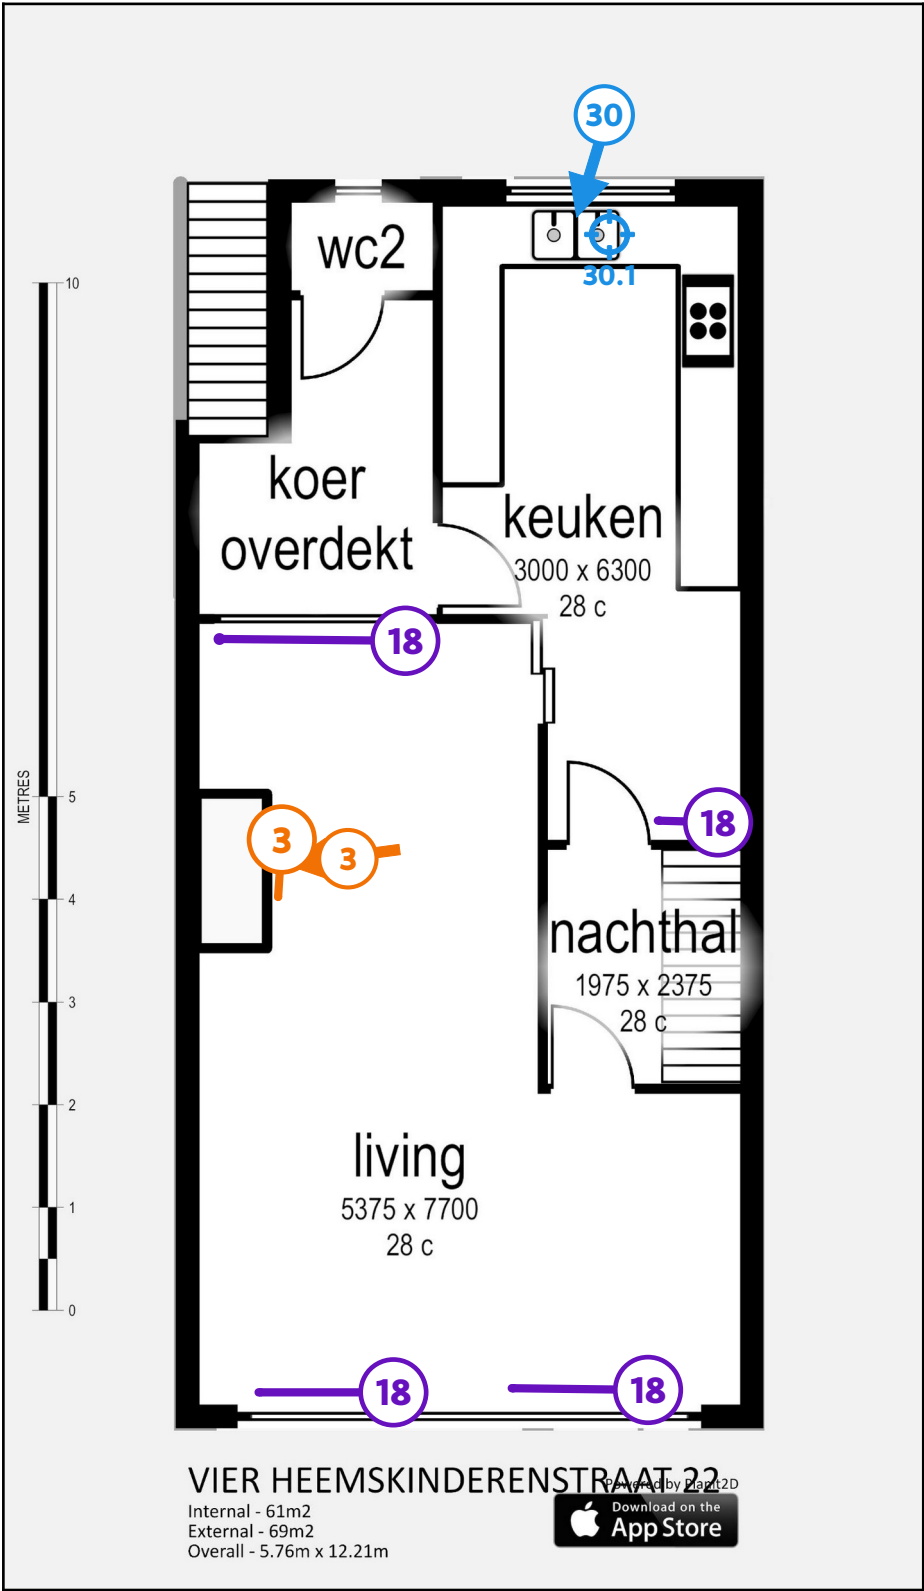
Plan 1.7: verdieping 01

| 3. Living kachelkoord | Asbestmateriaal | <a href="#">Verwijderen</a> |

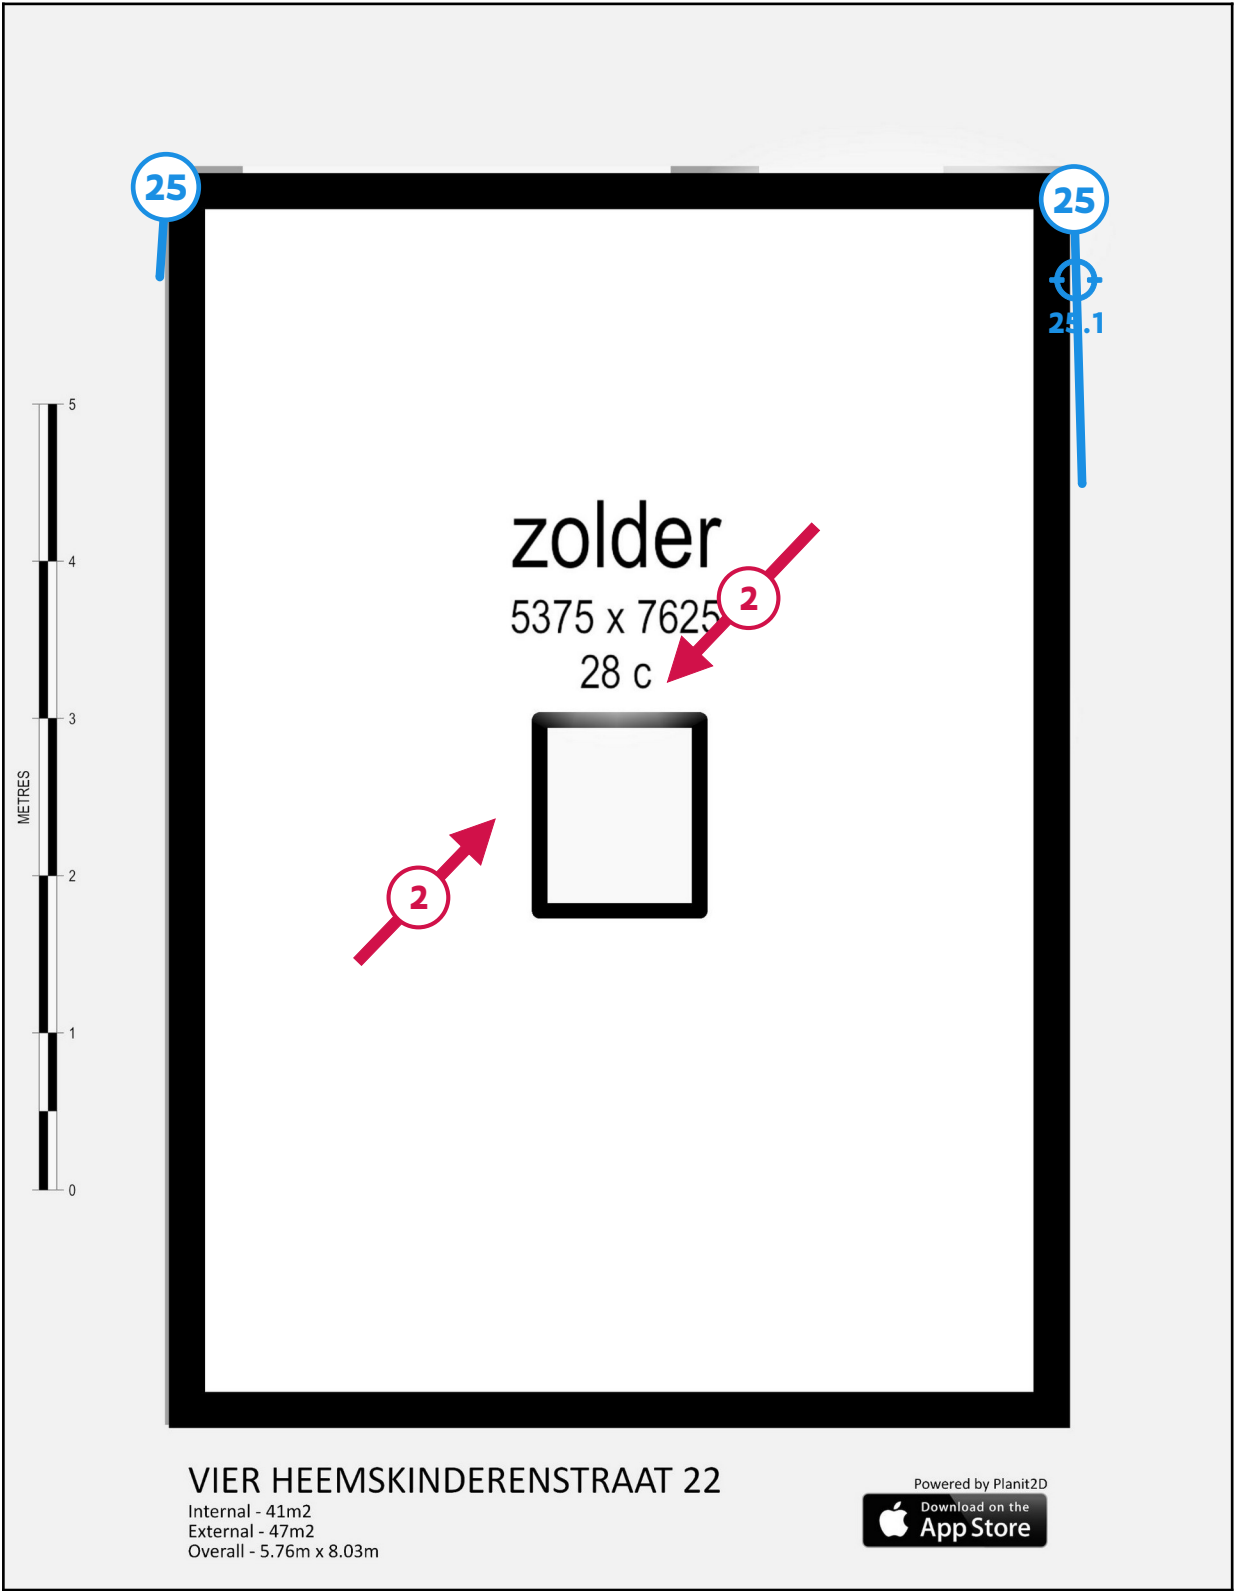
Plan 1.15: zolder

| 2. Stukken onderdakplaat op zolder | Asbestmateriaal | Dringend verwijderen |

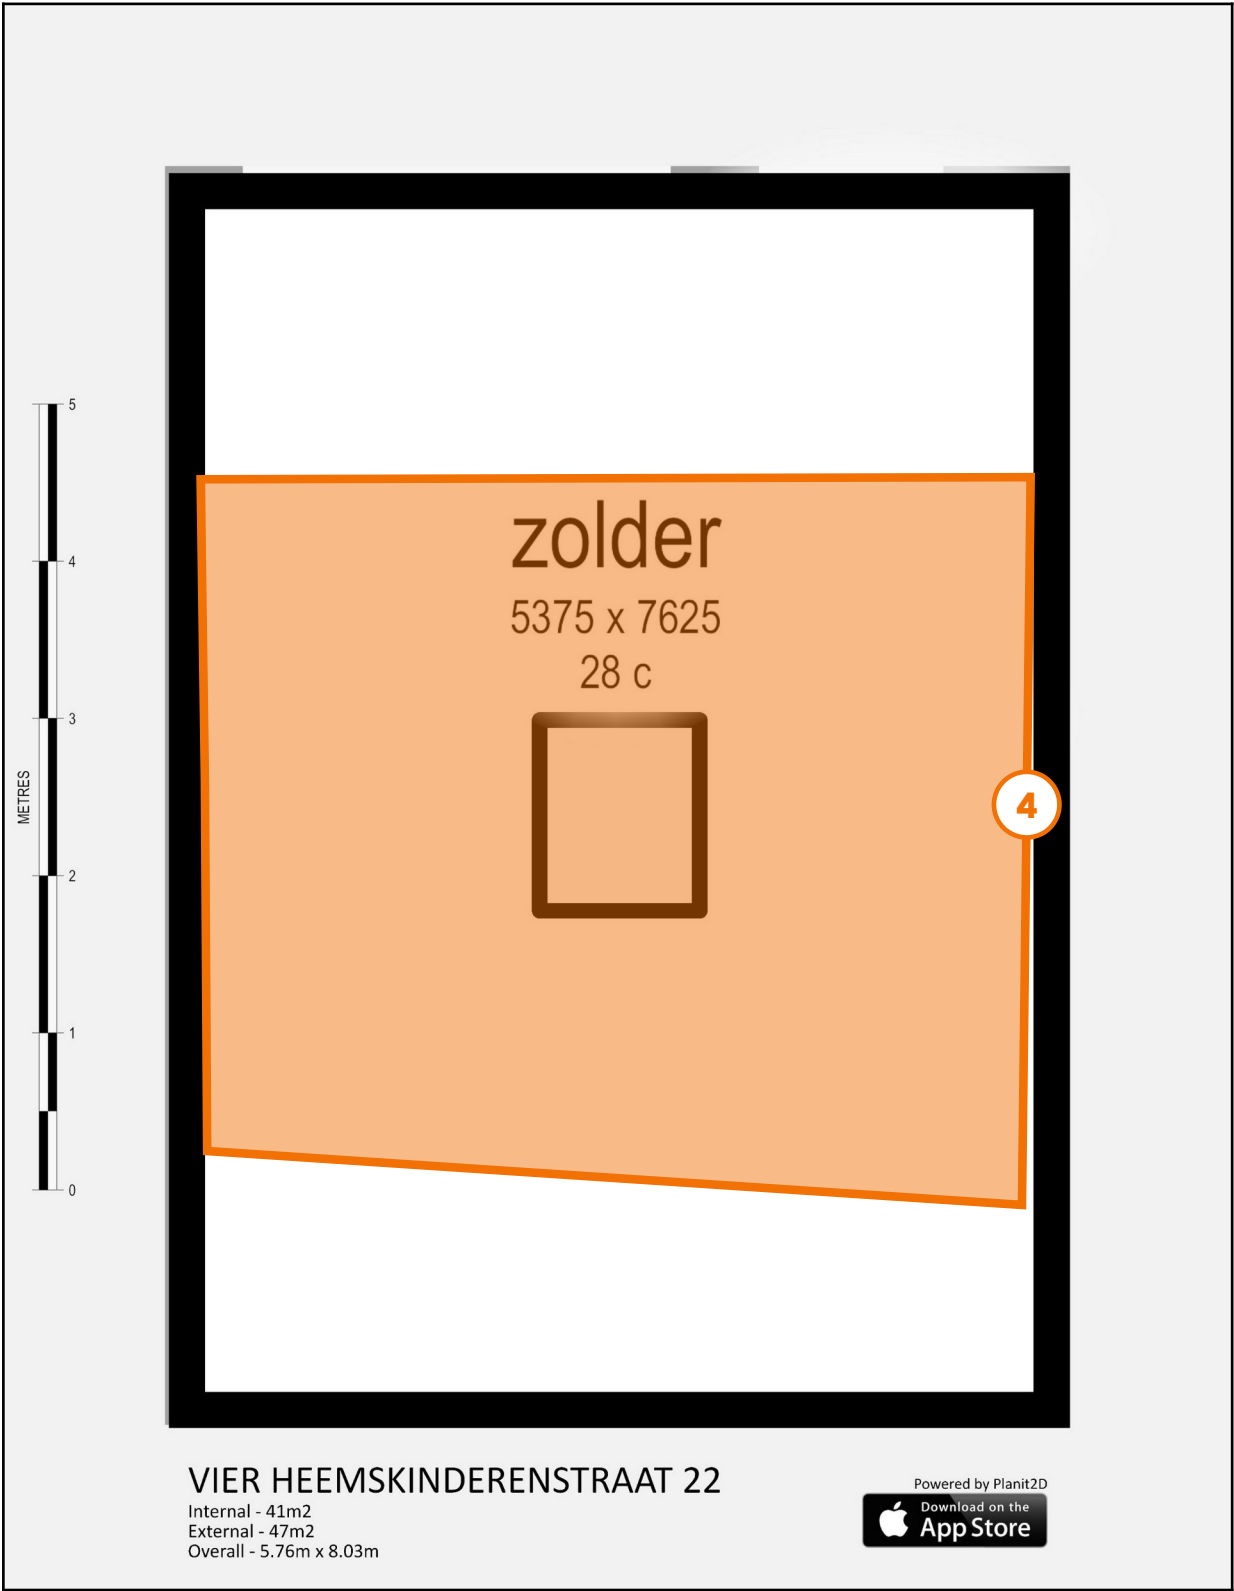
# Plan 1.16: zolder

| 4. Onderdak | Asbestmateriaal | Maatregelen nemen |

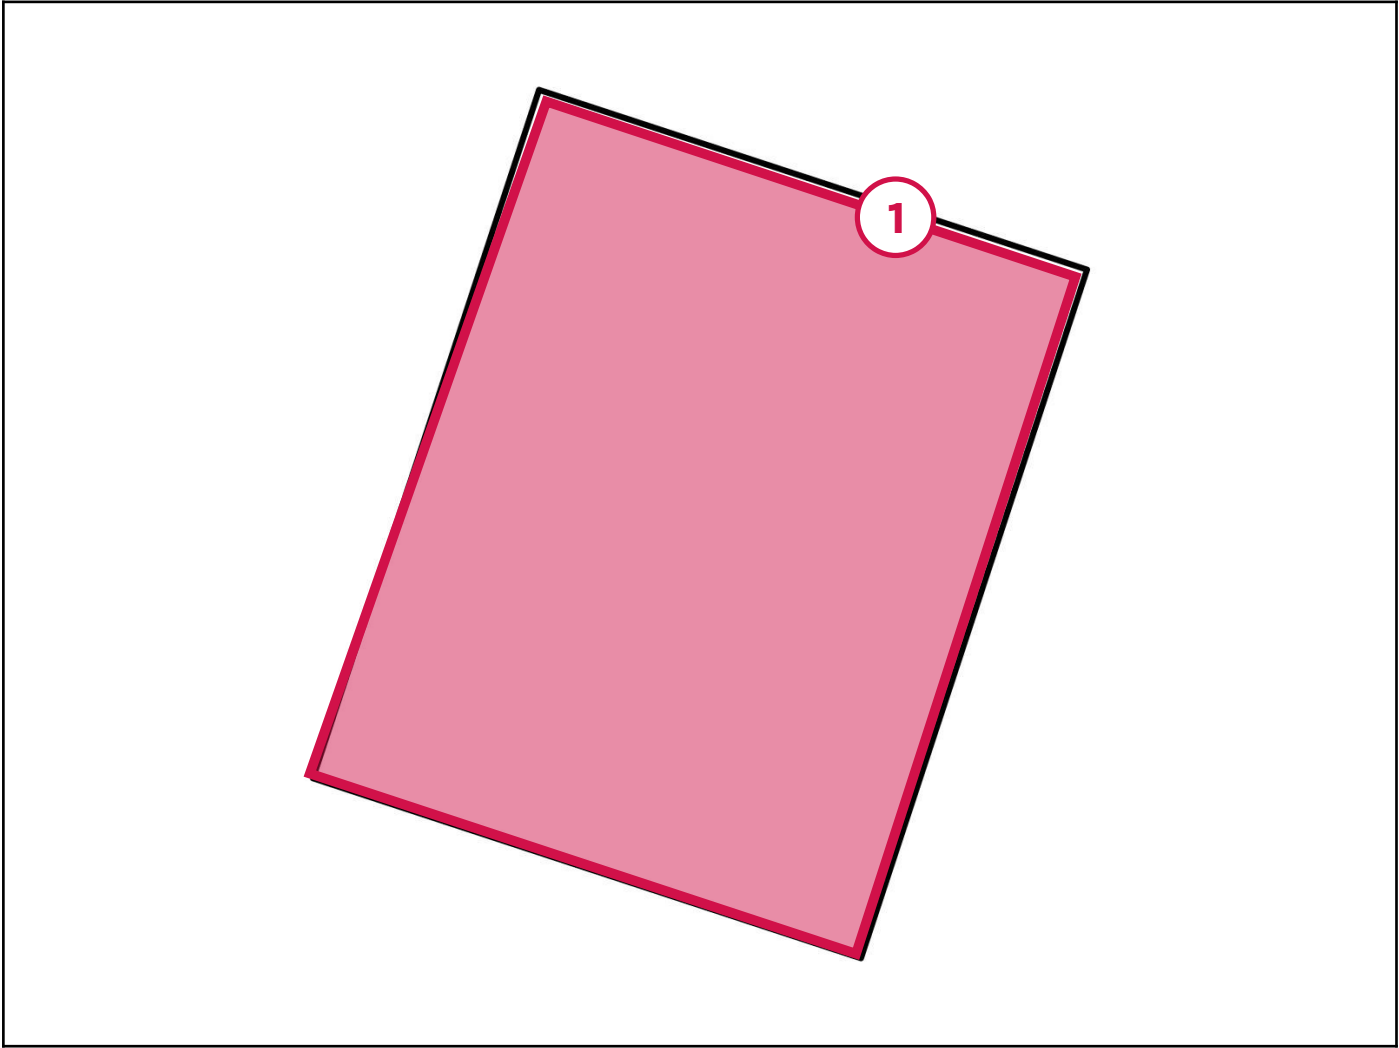
# Plan 2.1: Tuinhuis

| Beschrijving | Type | Actie |
|---|---|---|
| 1. Tuinhuis: dakbedekking | Asbestmateriaal | Dringend verwijderen |

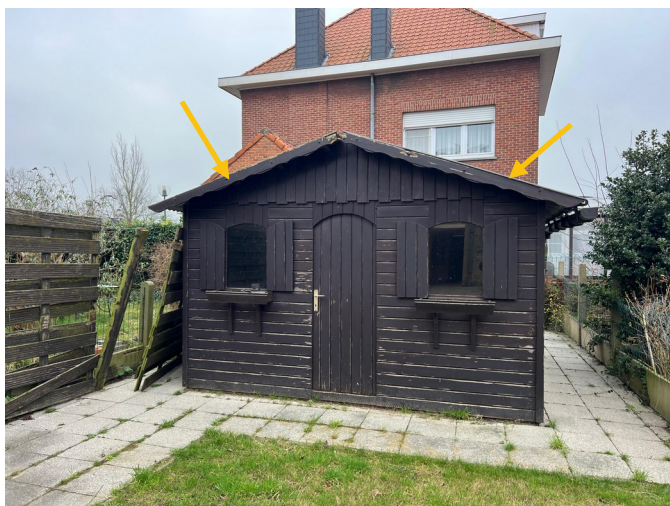
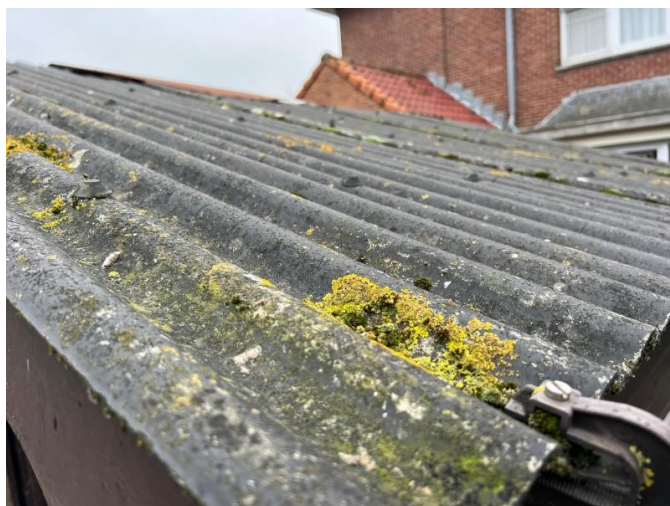
| Eindbeoordeling materiaalrisico | Hoog materiaalrisico en/of hoge kans op vezelvrijgave |

| Asbestsoort (vezeltype) | Crocidoliet aanwezig |
| Toestand van het materiaal | Matig beschadigd, matig verweerd |

| Beschrijving | Tuinhuis: dakbedekking |
| Asbestmateriaal | Dak- en gevelbekleding - Golfplaat |

**Dringend verwijderen**

- Zorg voor een veilig beheer. Vermijd het beschadigen van het asbestmateriaal. Controleer de toestand jaarlijks op wijzigingen.
- Verwijder dit asbestmateriaal zo snel mogelijk. Volg de toestand goed op.

- Eenvoudige handelingen: mag via doe-het-zelf of door werknemer(s) met opleidingsattest eenvoudige handelingen  
Voor golfplaten voorziet de wet geen verplichting om deze asbestverdachte toepassing te laten verwijderen door een firma met een opleidingsattest eenvoudige handelingen. U mag, in principe, ongeacht beschadigingen of vrije asbestvezels, deze asbesttoepassing zelf verwijderen met inachtneming van de nodige veiligheidsmaatregelen om uzelf en uw omgeving te beschermen. Een beschadigde asbesttoepassing in slechte staat kan makkelijk verder breken of vergruizen. Er komen dan schadelijke asbestvezels vrij die ingeademd kunnen worden.

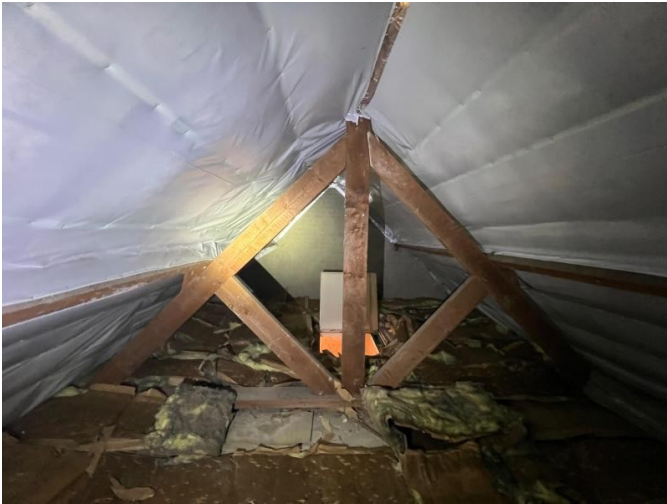
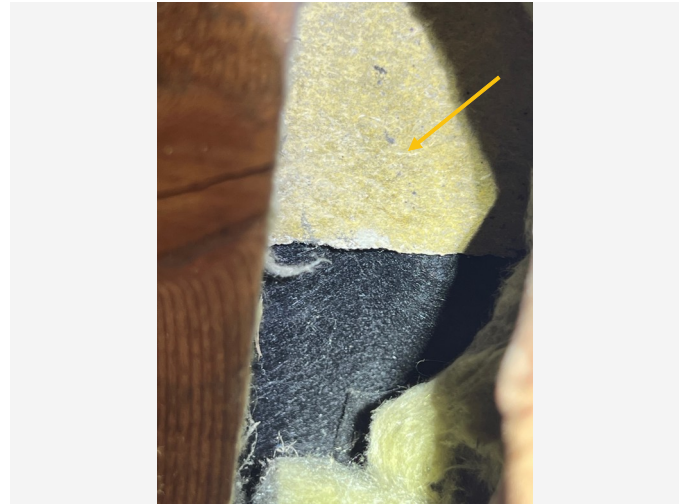
| Opmerking | Het onderste deel van het Menuiserite onderdak werd weggebroken. Vandaar ook de paar stukken onderdak plaat die op de zolder vloer liggen. De rest van het dak werd afgetimmerd met een zeil type Korafleece. |
