# Asbestinventarisatetest

Torenlaan 37, 8790 Waregem

Attestnummer : 20250812-000383.000

**Niet-asbestveilig**

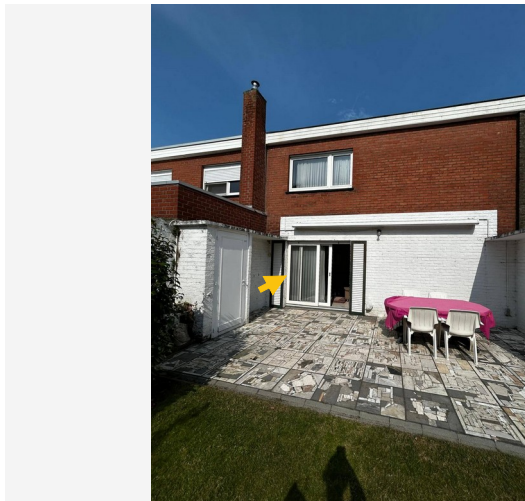
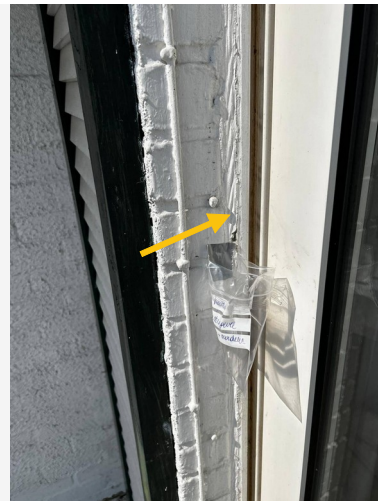
# Fiche 1: \*Mastiek tussen beglazing en gevelmetselwerk – staalname

| Eindbeoordeling materiaalarisico | Verhoogd materiaalarisico en/of verhoogde kans op vezelvrijgave |

| Gebondenheid | Categorie 1: hechtgebonden in oorsprong |
| Asbestsoort (vezeltype) | Alleen chrysotiel |
| Asbestconcentratie | Laag (< 50%) |
| Afschermingsgraad van het gehele materiaal | Geheel of deels vrij aan de buitenlucht |
| Toestand van het materiaal | Matig beschadigd, matig verweerd |

| # | Type | Referentie | Resultaat |
|---|---|---|---|
| 1.1 | Mengmonster | MM03 | Chrysotiel |

| Opmerking | De hoeveelheid is een indicatie. Er werd een mengstaal genomen van de mastiek rond de voordeur en de mastiek rond het schuifraam langs de achterzijde van de woning. |

Het asbestmateriaal valt onder de mijlpaal van 2040.

Verwijderen

- Zorg voor een veilig beheer. Vermijd het beschadigen van het asbestmateriaal. Controleer de toestand jaarlijks op wijzigingen.
- Verwijder dit asbestmateriaal zo snel mogelijk. Volg de toestand goed op.

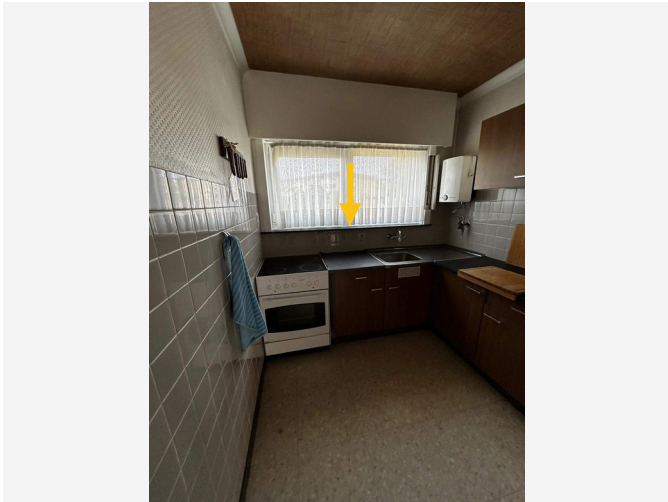
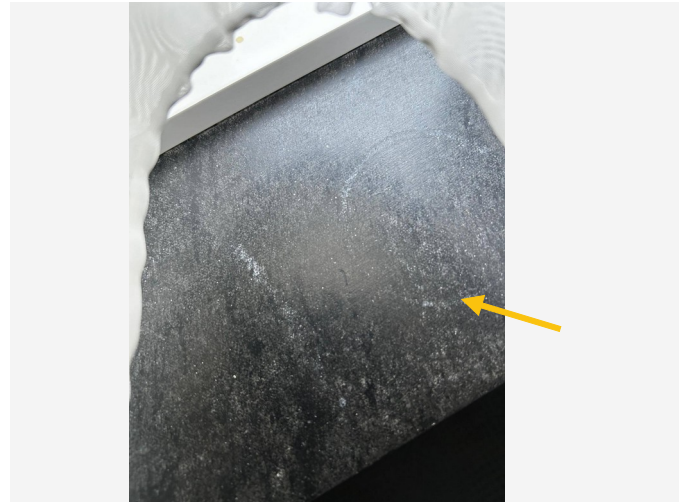
## Fiche 2: \*\*Type massal vensterbank binnenzijde - geen staalname

| Eindbeoordeling materiaalrisico | Zeer laag materiaalrisico en/of zeer lage kans op vezelvrijgave |
| Opmerking | Er is geen verwarmingsstoestel aanwezig onder de vensterbanken. |

| Toestand van het materiaal | Onbeschadigd, niet verweerd |

| Opmerking | <p>De hoeveelheid is een indicatie en mag niet als maatstaf gebruikt worden.</p> <p>Er zijn 2 verdachte vensterbanken aanwezig waarvan één in de keuken en één in de slaapkamer op het eerste verdiep langs de voorgevel.</p> |

Het asbestmateriaal valt onder de mijlpaal van 2040.

Zorgvuldig beheren

- Zorg voor een veilig beheer. Vermijd het beschadigen van het asbestmateriaal. Controleer de toestand jaarlijks op wijzigingen.
- Voer bijkomende staalname(s) uit.

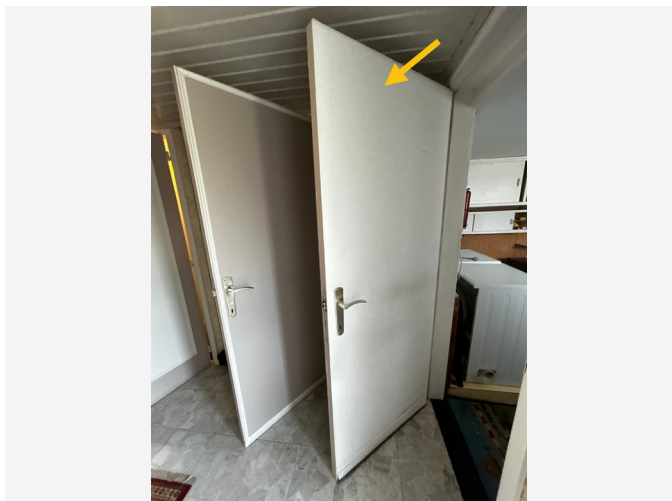
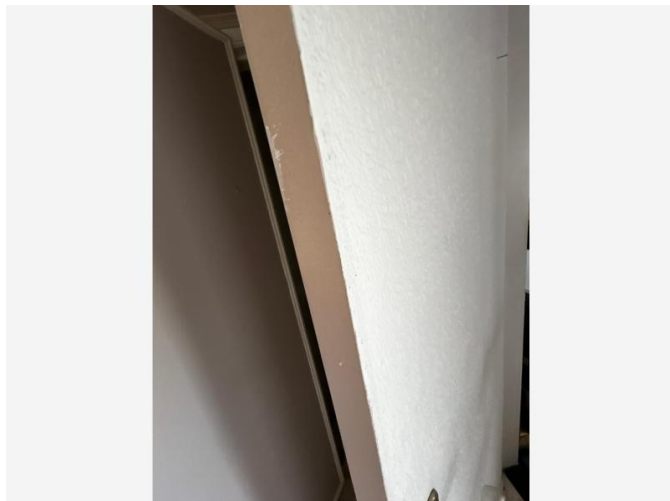
## Fiche 5: Verdachte cementplaat tegen deur naar kelder en garage

| Opmerking | Op de binnendeuren richting de kelder en de garage werd een verdachte plaat bevestigd. |

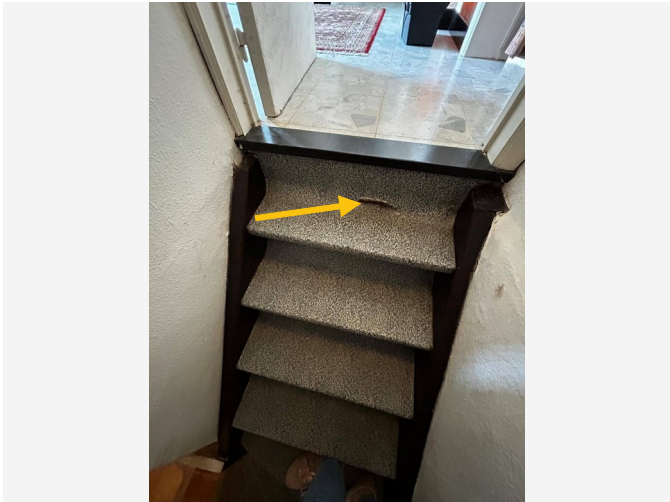
## Fiche 7: \*Niet verdachte vloerzeil - trap kelder + onder boiler

| Identificatiemethode | Vaststelling & expertise (niet-asbestverdacht) |

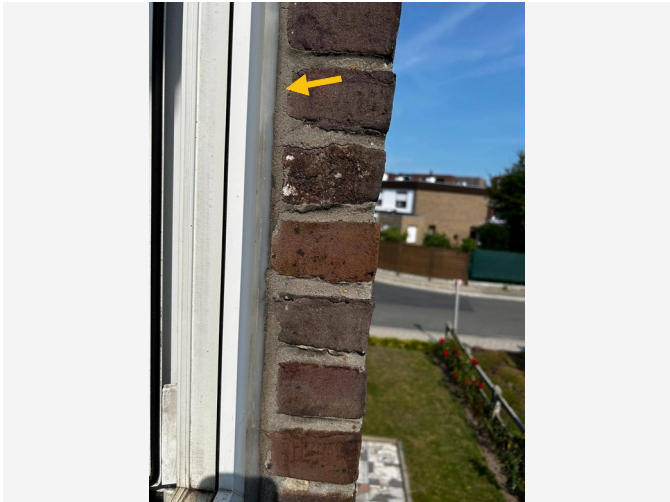
## Fiche 11: \*Geen verdachte mastiek tussen raam en metselwerk

| Identificatiemethode | Vaststelling & expertise (niet-asbestverdacht) |

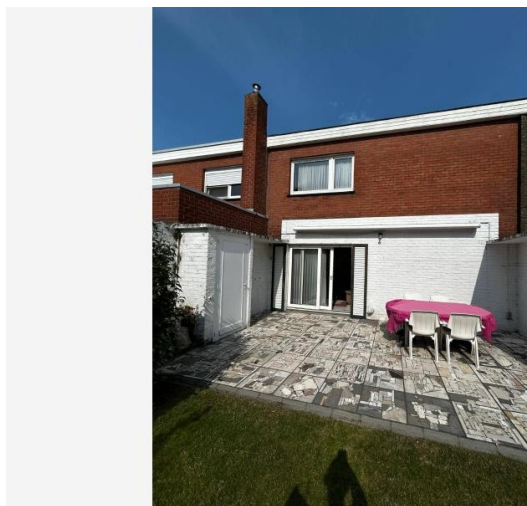
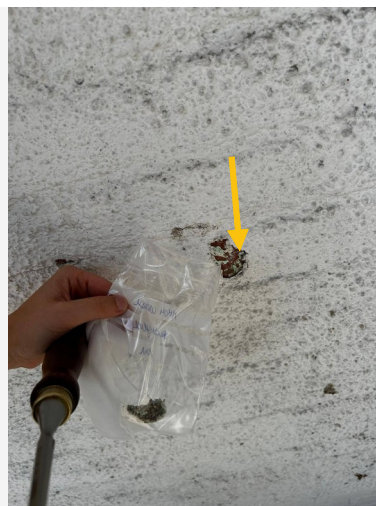
## Fiche 17: Cementage rechtergevel tuin

Geen asbest

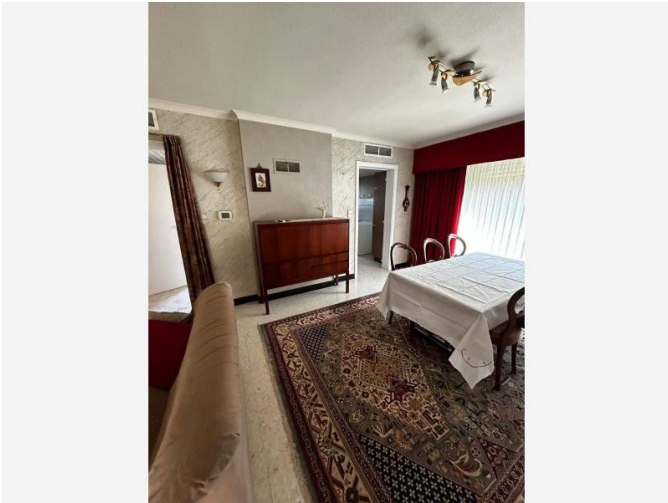
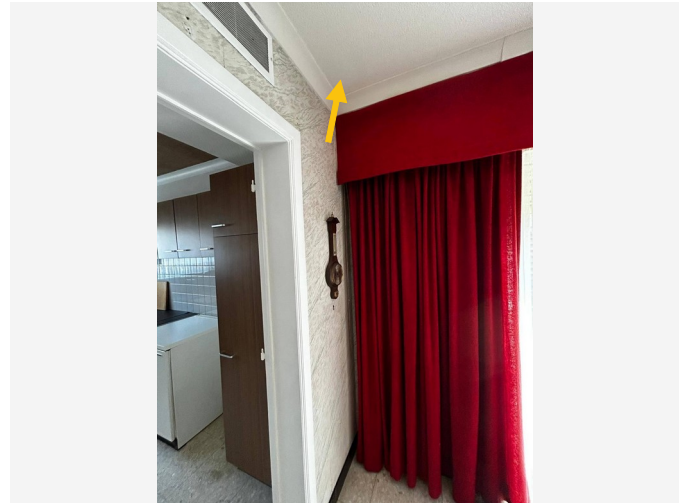
## Fiche 18: Pleisterwerk plafonds

Geen asbest

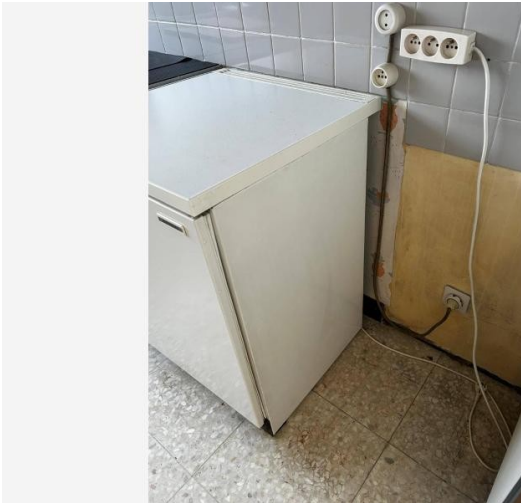
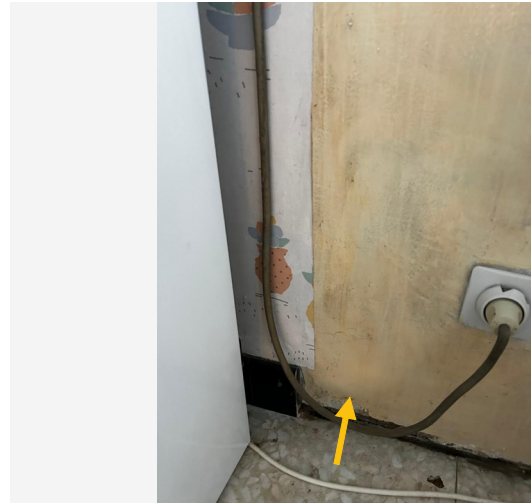
## Fiche 19: \*Pleisterwerk Muur

Geen asbest
