# Asbestinventarisatetest

Hoogstraat 19, 9472 Denderleeuw

Attestnummer : 20230608-000412.000

Uitgegeven op : 08.06.2023

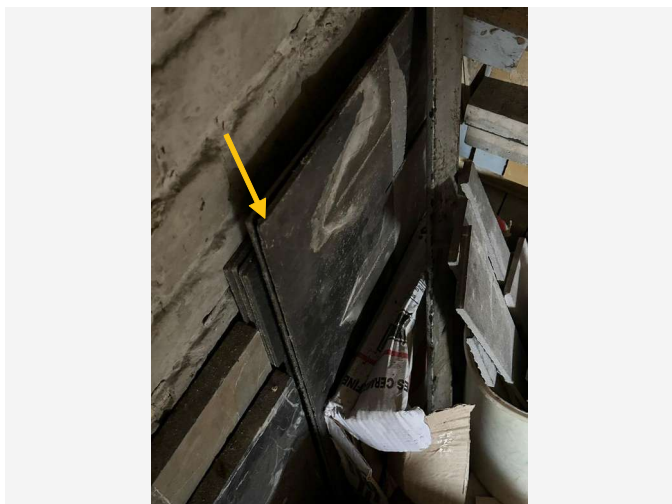
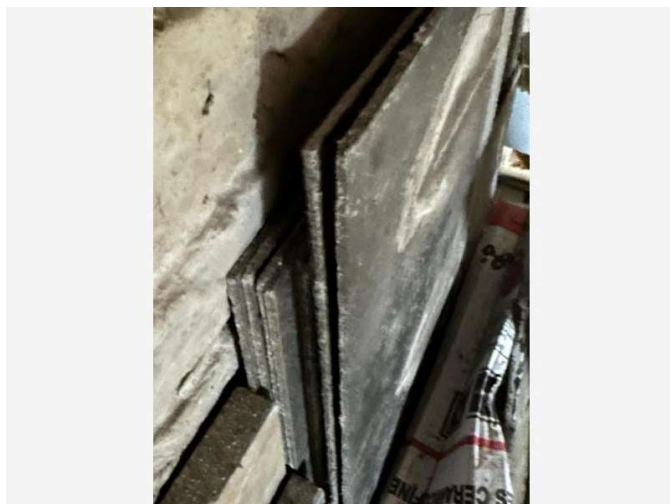
**Dringend verwijderen**

| Aanwezige resten | Op de zolder liggen enkele leien als reserve om beschadigde te vervangen |
| Asbestmaterialen | <ul style="list-style-type: none"><li>Dak- en gevelbekleding - Lei, shingle</li></ul> |

- Verwijder het asbestafval.

- Eenvoudige handelingen: mag via doe-het-zelf of door werknemer(s) met opleidingsattest eenvoudige handelingen  
Pak deze leien goed in zonder ze te beschadigen en breng ze naar het containerpark

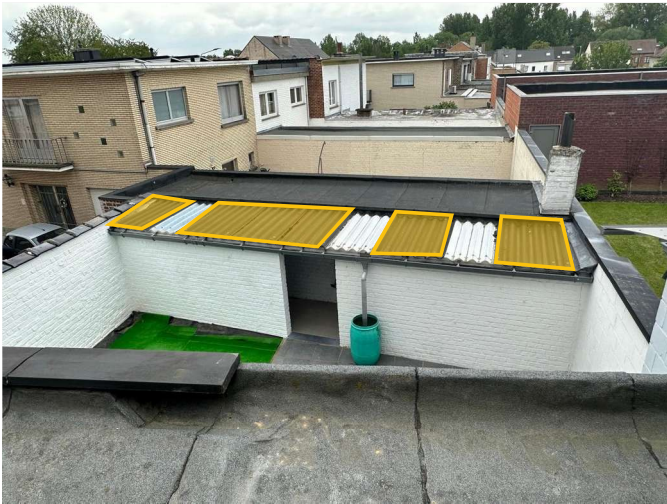
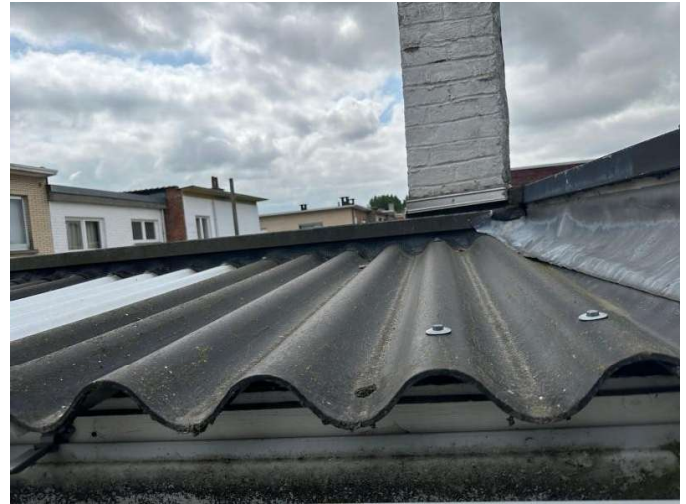
Het asbestmateriaal valt onder de mijlpaal van 2034.

Verwijderen

| Eindbeoordeling materiaalisico | Laag materiaalisico en/of verlaagde kans op vezelvrijgave |

| Asbestsoort (vezeltype) | Crocidoliet aanwezig |
| Toestand van het materiaal | Licht beschadigd, licht verweerd. Intact materiaal type Pical – asbestboard of categorie III 'gebondenheid' |

| Beschrijving | golfplaten tuinhuis |

- Verwijder dit asbestmateriaal zo snel mogelijk. Volg de toestand goed op.

- Eenvoudige handelingen: mag via doe-het-zelf of door werknemer(s) met opleidingsattest eenvoudige handelingen  
Demonteer deze platen zonder ze te beschadigen, pak ze goed in en breng deze naar het containerpark.

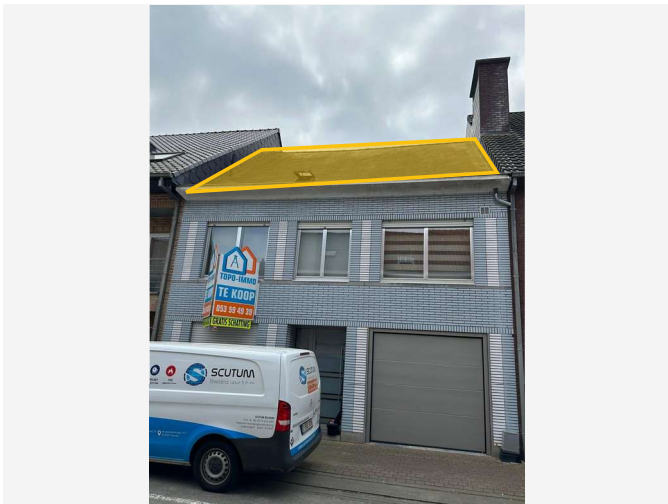
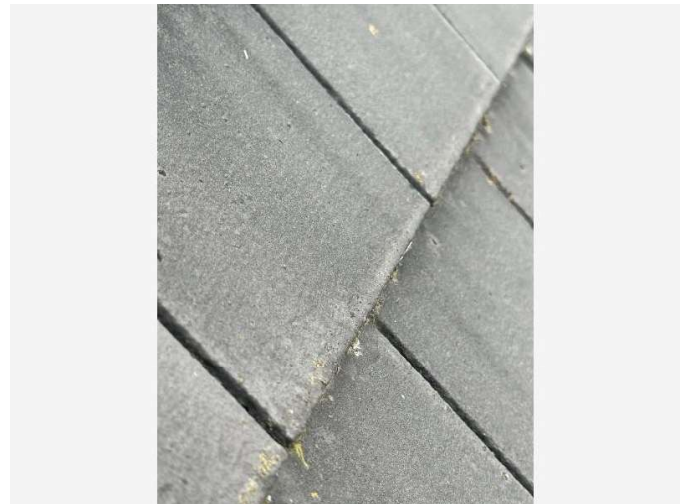
Het asbestmateriaal valt onder de mijlpaal van 2034.

Verwijderen

| Eindbeoordeling materiaalrisico | Laag materiaalrisico en/of verlaagde kans op vezelvrijgave |

| Asbestsoort (vezeltype) | Crocidoliet aanwezig |
| Toestand van het materiaal | Licht beschadigd, licht verweerd. Intact materiaal type Pical – asbestboard of categorie III 'gebondenheid' |

| Beschrijving | leien dak |

- Verwijder dit asbestmateriaal zo snel mogelijk. Volg de toestand goed op.
- Hemelwater dat afspoelt van asbestcement daken of gevels kan asbestdeeltjes bevatten. Gebruik het enkel voor gesloten circuits (bv. spoelen toiletten). Reinig na het vervangen van het dak of de gevel de dakgoten en regenwaterput of -ton om asbesthoudend sediment of slib te verwijderen

- Eenvoudige handelingen: mag via doe-het-zelf of door werknemer(s) met opleidingsattest eenvoudige handelingen  
Demonteer deze leien zonder ze te beschadigen, pak ze goed in en breng ze naar het containerpark

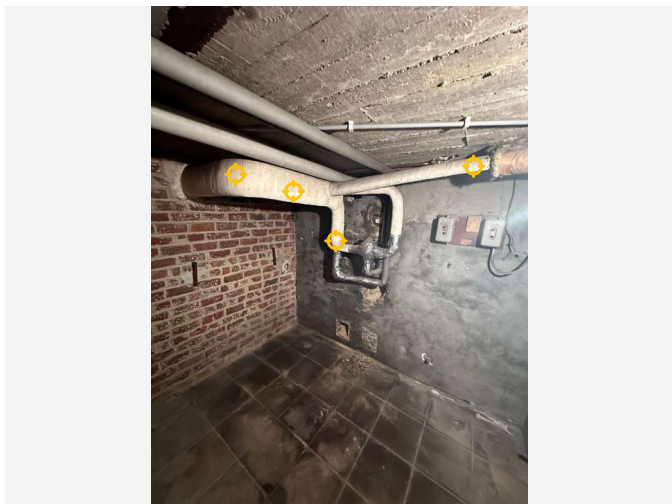
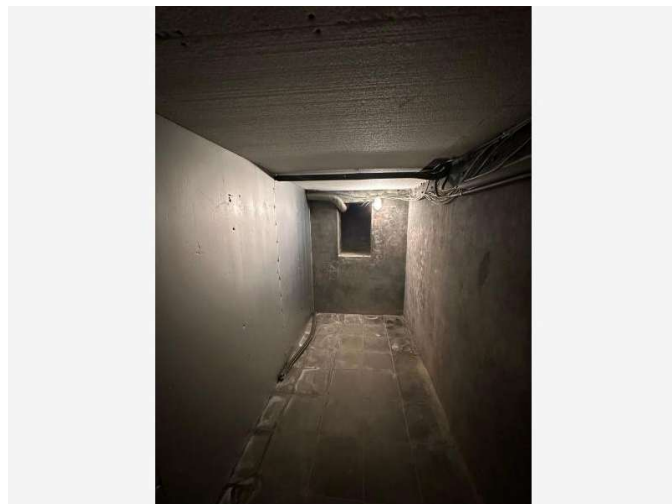
Het asbestmateriaal valt onder de mijlpaal van 2034.

Verwijderen

| Eindbeoordeling materiaalarisico | Laag materiaalarisico en/of verlaagde kans op vezelvrijgave |

| Gebondenheid | Categorie 2: niet-hechtgebonden met matrix |
| Asbestsoort (vezeltype) | Amfibool aanwezig, uitgezonderd crocidoliet |

| # | Type | Referentie | Resultaat |
|---|---|---|---|
| 4.1 | Mengmonster | 155/03 r | Amosiet |

| Beschrijving | buisisolatie |

- Verwijder dit asbestmateriaal zo snel mogelijk. Volg de toestand goed op.

- Hermetische zone (erkend asbestverwijderaar)  
Laat deze buisisolatie verwijderen in een hermetische zone, er is te weinig ventilatie dit met een couveauzezak te doen.

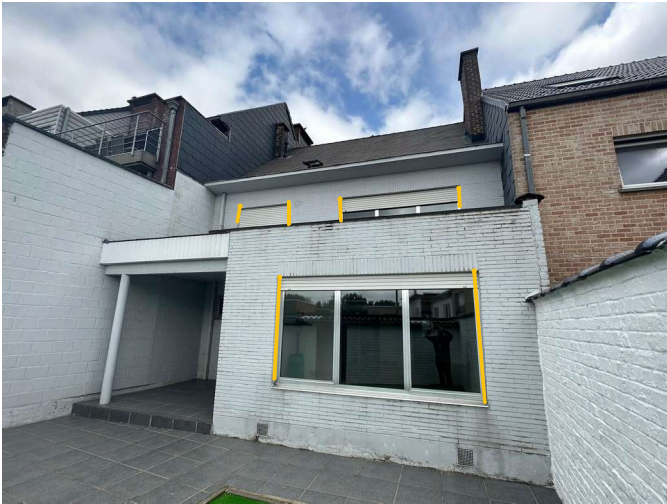
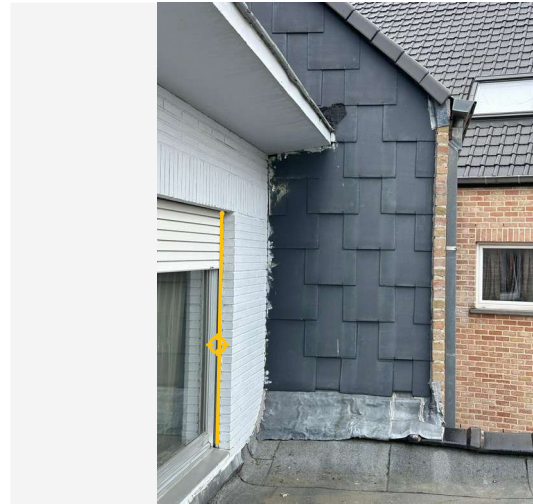
Het asbestmateriaal valt onder de mijlpaal van 2040.

Zorgvuldig beheren

| Eindbeoordeling materiaalrisico | Zeer laag materiaalrisico en/of zeer lage kans op vezelvrijgave |

| Asbestsoort (vezeltype) | Alleen chrysotiel |
| Toestand van het materiaal | Licht beschadigd, licht verweerd. Intact materiaal type Pical – asbestboard of categorie III 'gebondenheid' |

| # | Type | Referentie | Resultaat |
|---|---|---|---|
| 5.1 | Puntmonster | 155/02 | Chrysotiel |

| Beschrijving | Mastiek ramen |

- Zorg voor een veilig beheer en verwijder dit asbestmateriaal wanneer het bij werken eenvoudig bereikbaar wordt. Controleer de toestand jaarlijks op wijzigingen.
- Verwijder dit asbestmateriaal zo snel mogelijk. Volg de toestand goed op.

- Eenvoudige handelingen: enkel door erkend asbestverwijderaar  
Laat deze mastiek verwijderen tijdens het vervangen van de ramen door een erkend verwijderaar.

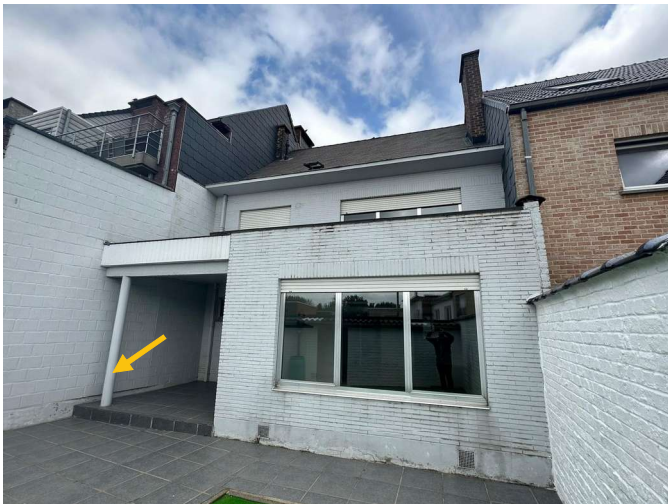
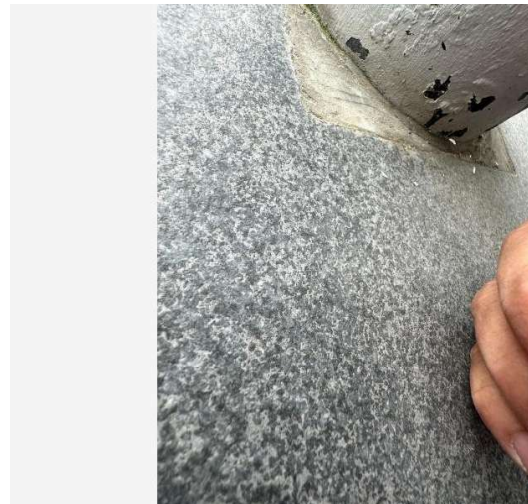
Het asbestmateriaal valt onder de mijlpaal van 2040.

Zorgvuldig beheren

| Eindbeoordeling materiaalisico | Laag materiaalisico en/of verlaagde kans op vezelvrijgave |

| Asbestsoort (vezeltype) | Crocidoliet aanwezig |
| Toestand van het materiaal | Licht beschadigd, licht verweerd. Intact materiaal type Pical – asbestboard of categorie III 'gebondenheid' |

| Beschrijving | steunpaal afdak |

- Verwijder dit asbestmateriaal zo snel mogelijk. Volg de toestand goed op.

- Eenvoudige handelingen: mag via doe-het-zelf of door werknemer(s) met opleidingsattest eenvoudige handelingen  
Demonteer deze paal zonder hem te beschadigen, pak hem goed in en breng deze naar het containerpark.  
vergeet het afdak niet te stutten anders zou het wel eens snel naar beneden kunnen komen.

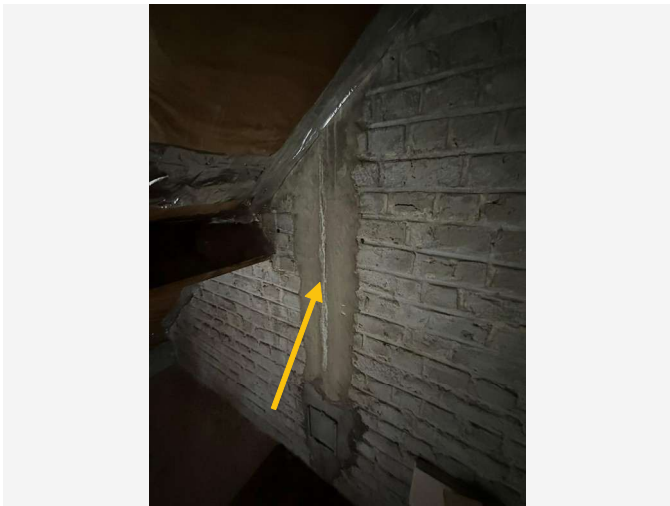
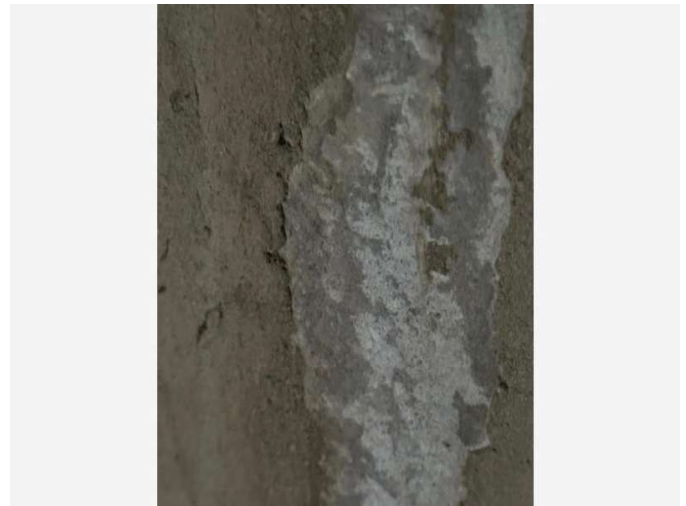
Het asbestmateriaal valt onder de mijlpaal van 2040.

Zorgvuldig beheren

| Eindbeoordeling materiaalarisico | Zeer laag materiaalarisico en/of zeer lage kans op vezelvrijgave |

| Asbestsoort (vezeltype) | Crocidoliet aanwezig |
| Toestand van het materiaal | Onbeschadigd, niet verweerd |

| Beschrijving | Buis zolder |

- Zorg voor een veilig beheer en verwijder dit asbestmateriaal wanneer het bij werken eenvoudig bereikbaar wordt. Controleer de toestand jaarlijks op wijzigingen.

- Eenvoudige handelingen: mag via doe-het-zelf of door werknemer(s) met opleidingsattest eenvoudige handelingen  
Breek de buis uit zonder ze te beschadigen, pak ze goed in en breng ze naar het containerpark

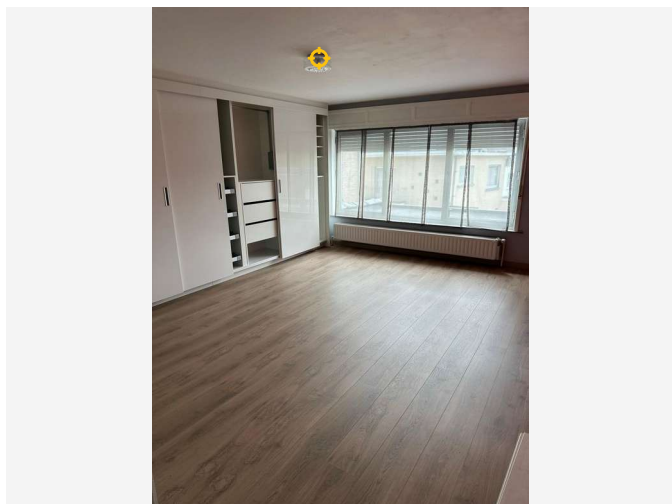
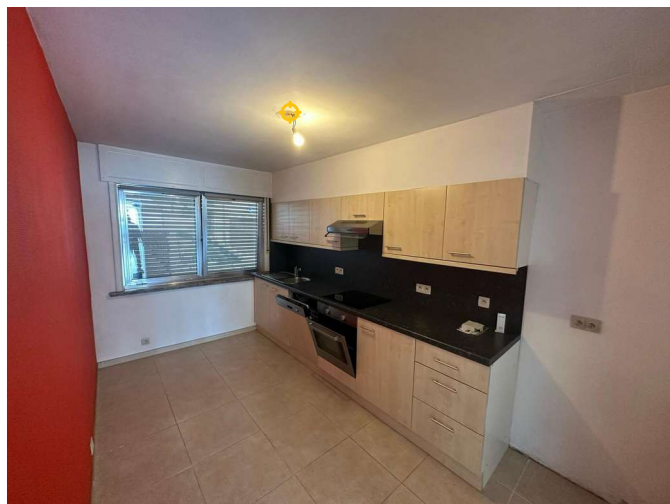
## Fiche 8: Pleister plafonds

Geen asbest

| # | Type | Referentie | Resultaat |
|---|---|---|---|
| 8.1 | Mengmonster | 155/05 | Geen asbest |

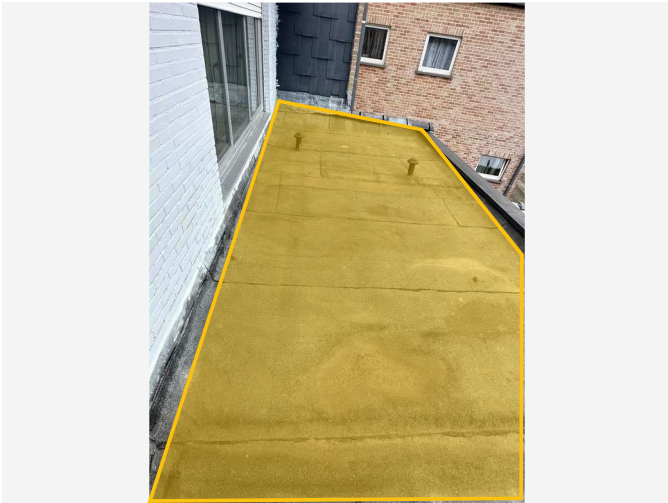
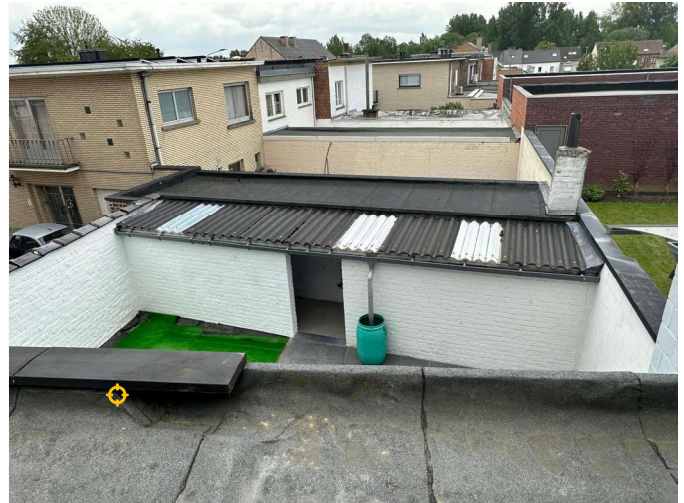
## Fiche 9: roofing

Geen asbest

| # | Type | Referentie | Resultaat |
|---|---|---|---|
| 9.1 | Puntmonster | 155/1 | Geen asbest |

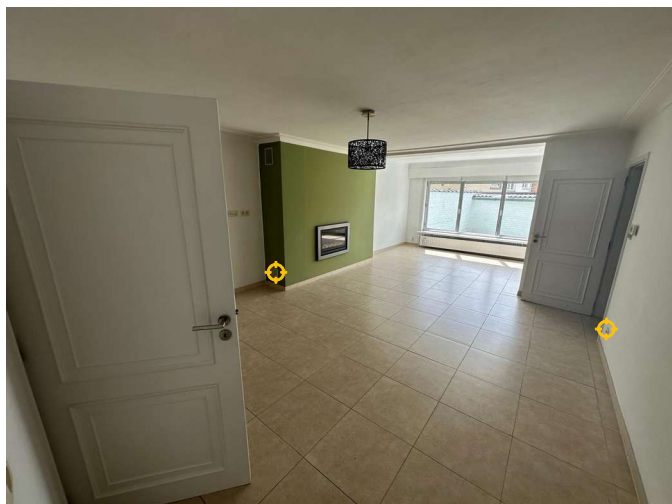
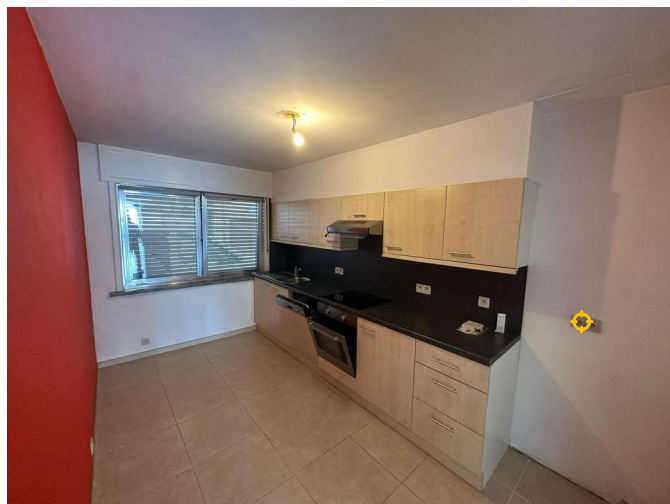
## Fiche 10: Pleister muren

Geen asbest
