# Asbestinventarisatetest

Huidevetterskaai 38, 9000 Gent

Attestnummer : 20250430-000318.000

Uitgegeven op : 30.04.2025

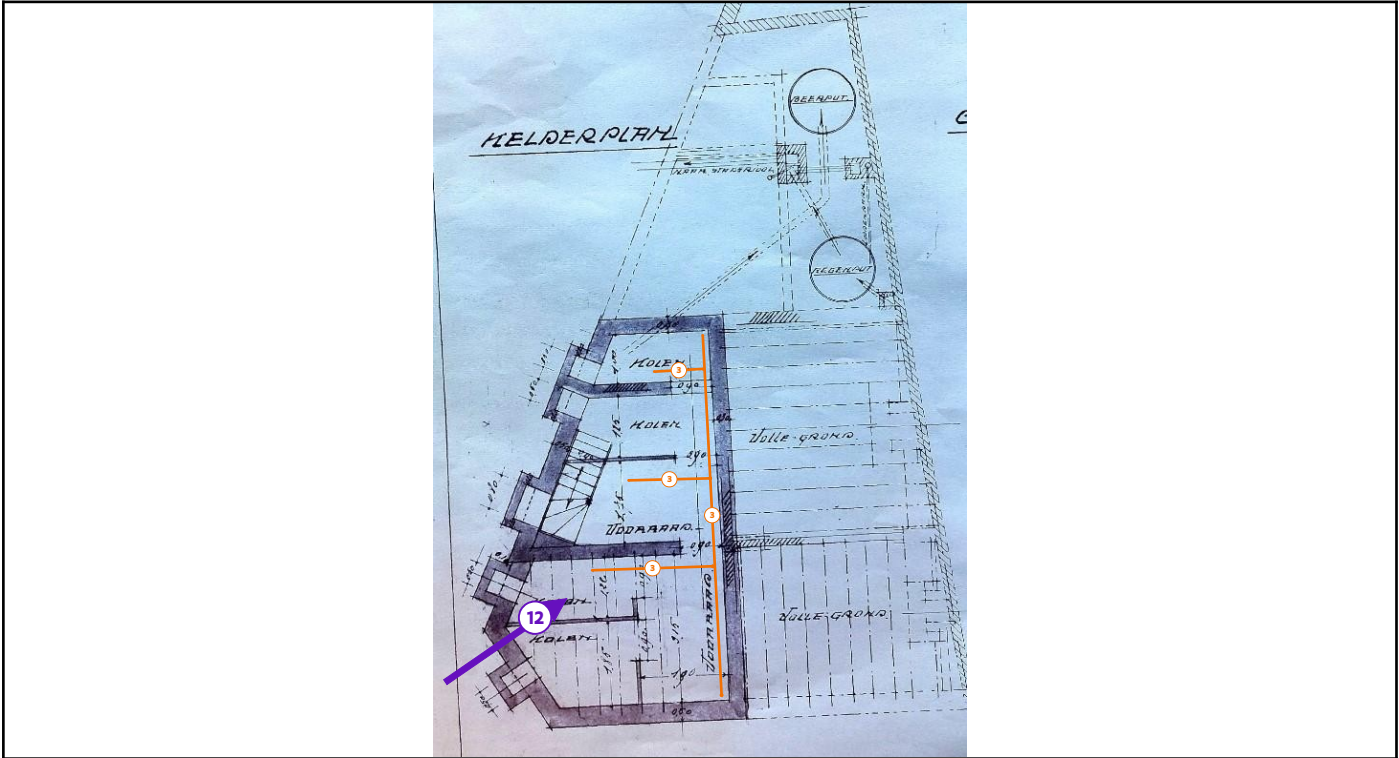
# Plan 1.1: kelder

| Beschrijving | Type | Actie |
|---|---|---|
| 3. Leidingisolatie (gips) | Asbestmateriaal | Verwijderen |
| 12. Oude CV-installatie | Advies | - |

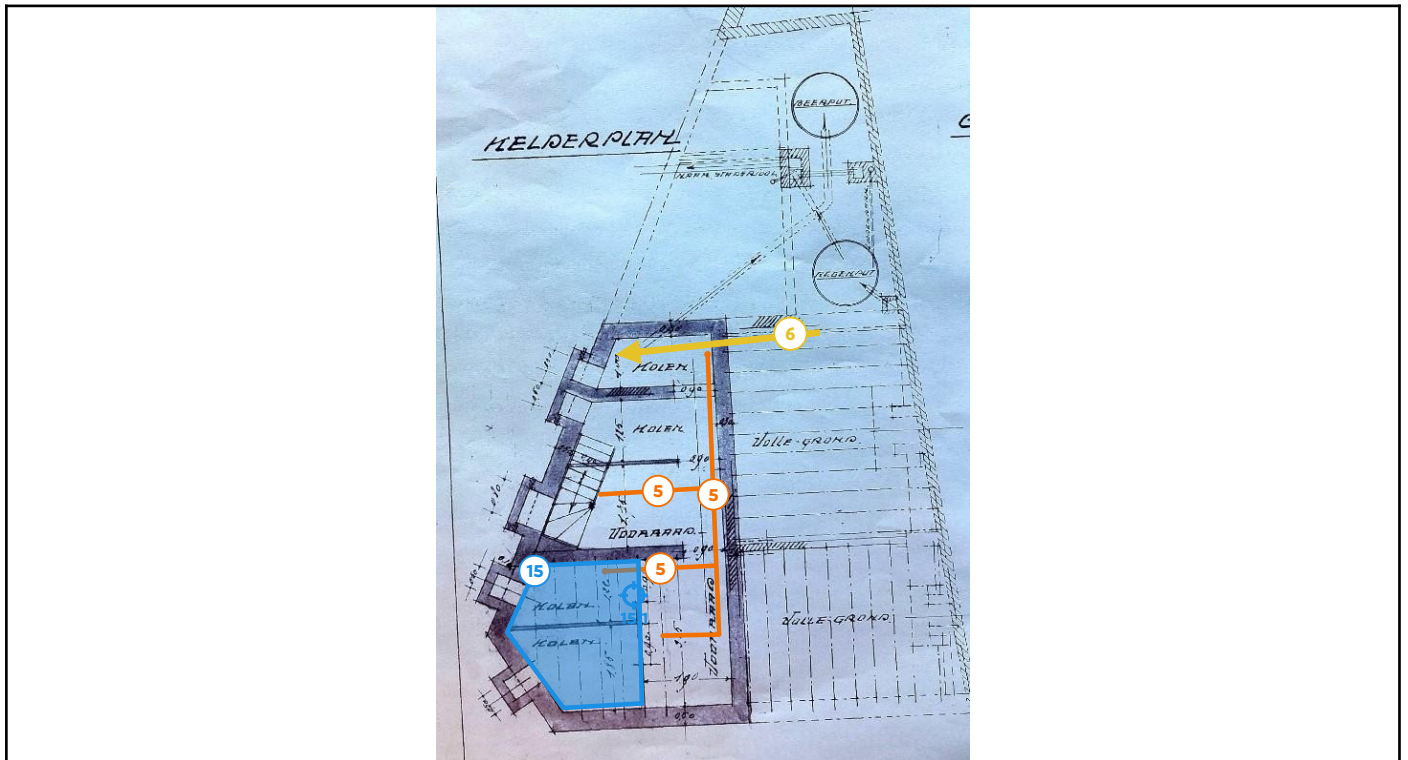
## Plan 1.2: kelder

| Beschrijving | Type | Actie |
|---|---|---|
| 5. isolatie elektriciteitsdraden | Asbestmateriaal | Maatregelen nemen |
| 6. Cementbuis | Asbestmateriaal | Zorgvuldig beheren |

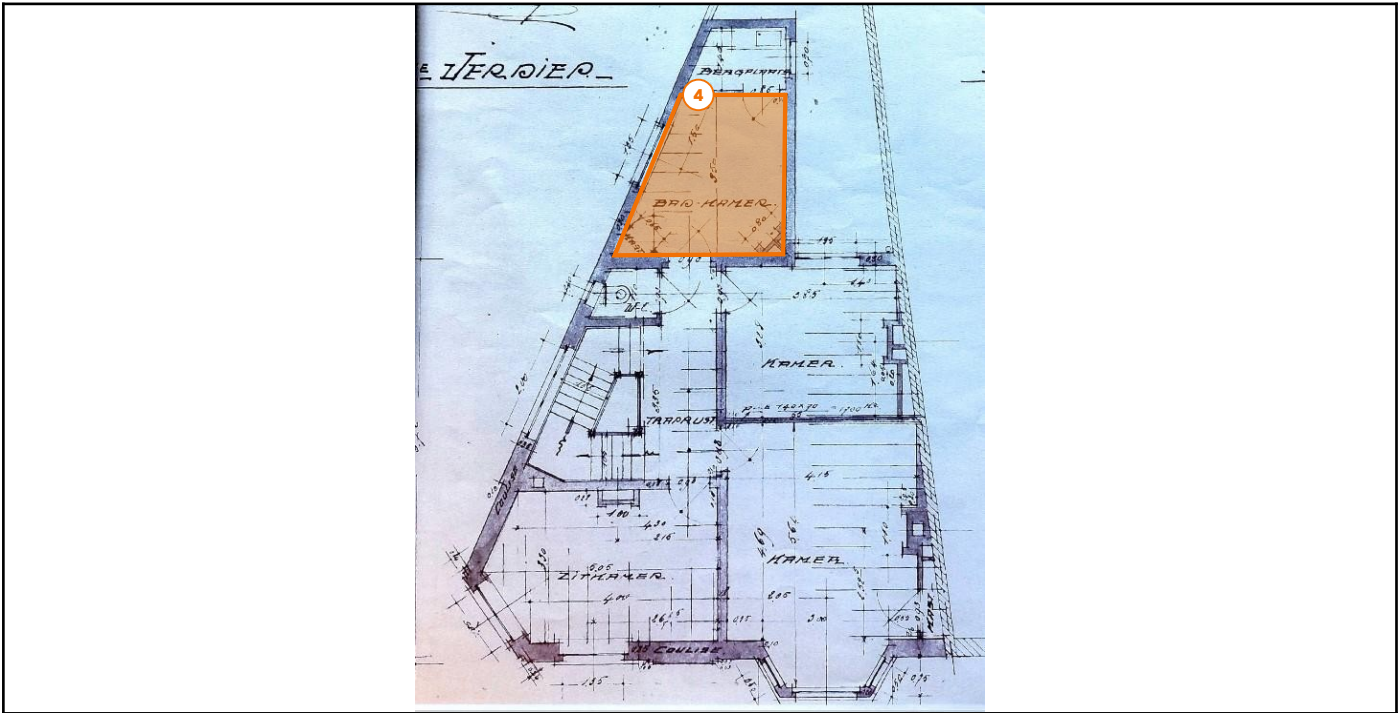
# Plan 1.8: eerste verdieping

| Beschrijving | Type | Actie |
|---|---|---|
| 4. Vloerzeil | Asbestmateriaal | <a href="#">Verwijderen</a> |

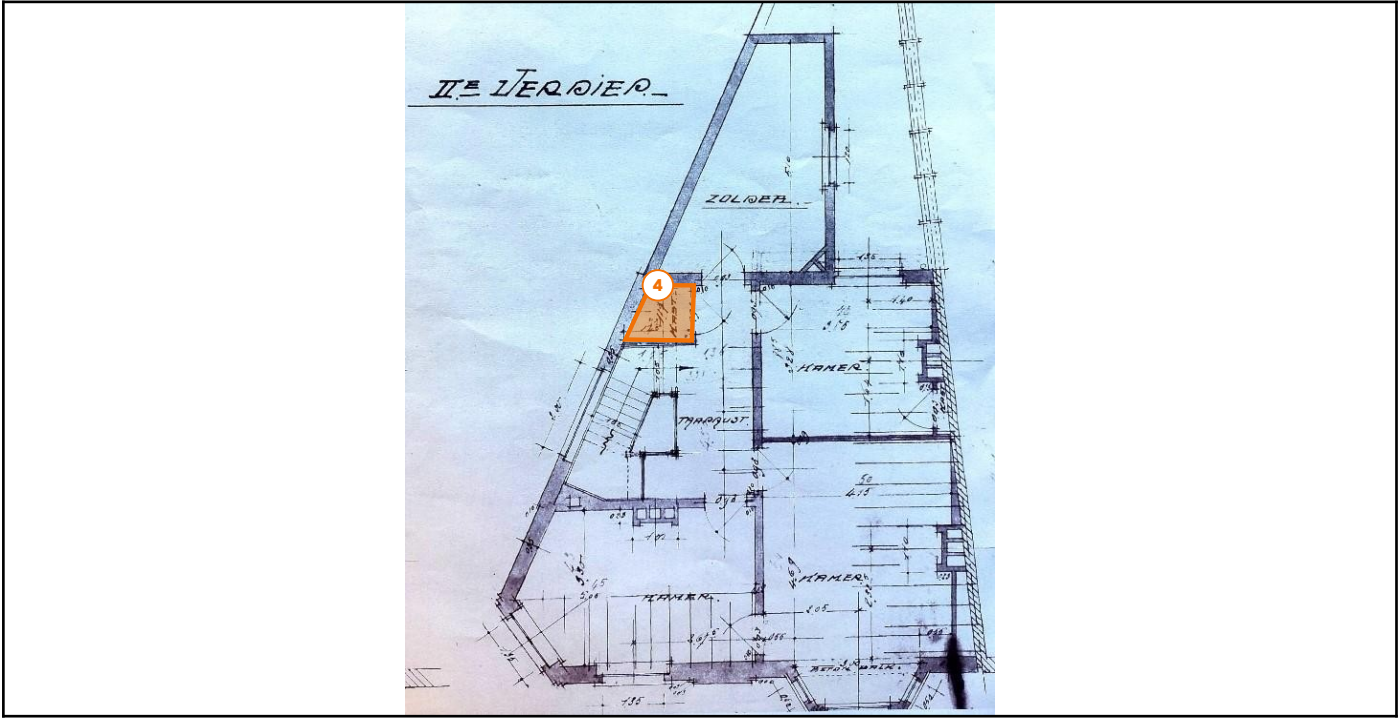
# Plan 1.11: tweede verdieping

| Beschrijving | Type | Actie |
|---|---|---|
| 4. Vloerzeil | Asbestmateriaal | <a href="#">Verwijderen</a> |

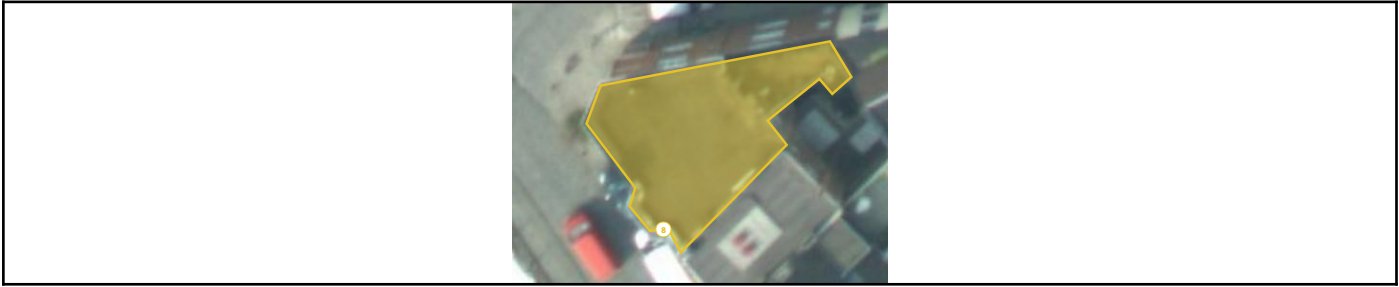
# Plan 1.12: bovenaanzicht

| Beschrijving | Type | Actie |
|---|---|---|
| 8. Roofing | Asbestmateriaal | Zorgvuldig beheren |

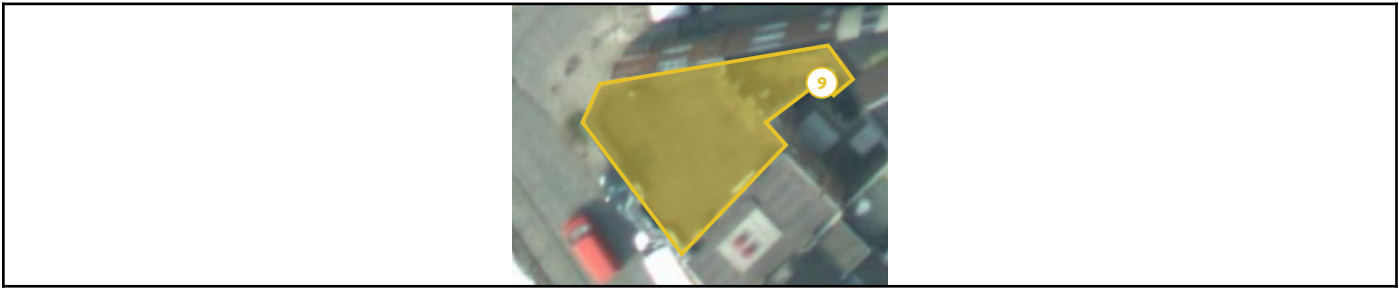
# Plan 1.13: bovenaanzicht

| Beschrijving | Type | Actie |
|---|---|---|
| 9. behuizing elektrische installatie | Asbestmateriaal | Zorgvuldig beheren |

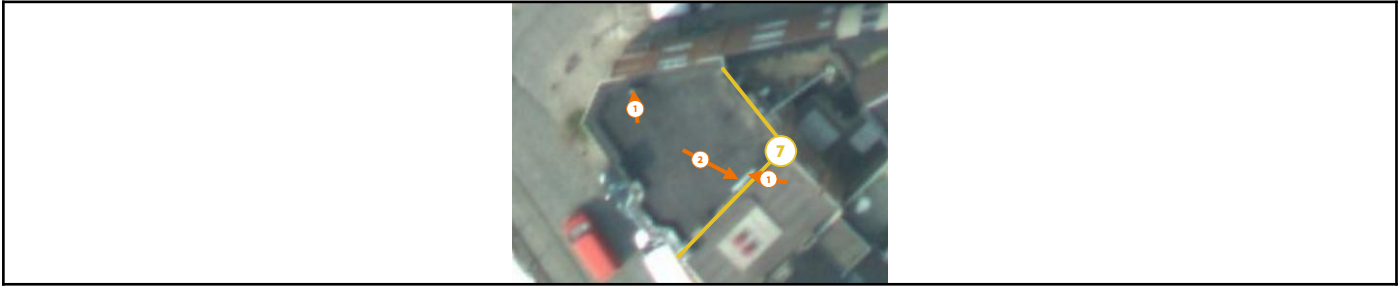
# Plan 1.14: bovenaanzicht

| Beschrijving | Type | Actie |
|---|---|---|
| 1. bitumineuze dichting | Asbestmateriaal | Verwijderen |
| 2. Rookgaskanaal | Asbestmateriaal | Verwijderen |
| 7. Deksteen | Asbestmateriaal | Zorgvuldig beheren |

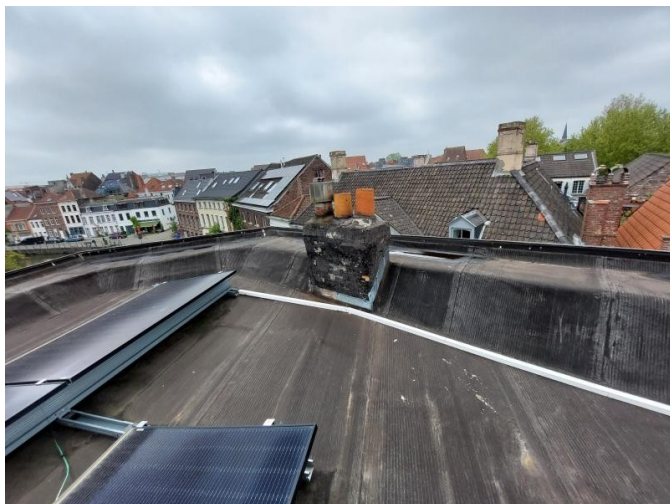
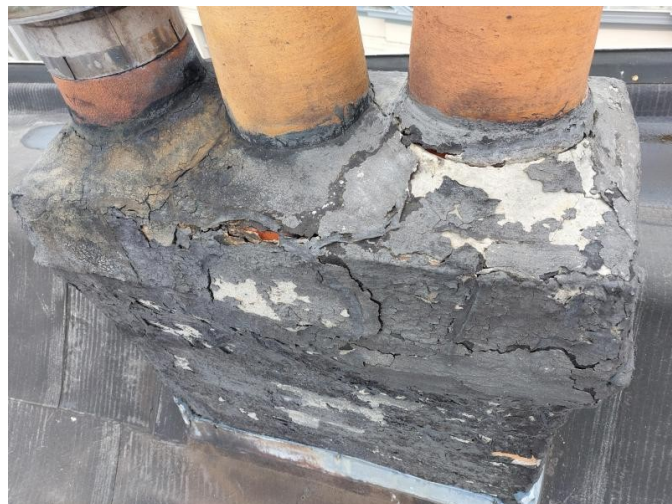
| Eindbeoordeling materiaalrisico | Verhoogd materiaalrisico en/of verhoogde kans op vezelvrijgave |

| Asbestsoort (vezeltype) | Alleen chrysotiel |
| Toestand van het materiaal | Matig beschadigd, matig verweerd |

| Beschrijving | bitumineuze dichting |

- Verwijder dit asbestmateriaal zo snel mogelijk. Volg de toestand goed op.

- Eenvoudige handelingen: mag via doe-het-zelf of door werknemer(s) met opleidingsattest eenvoudige handelingen  
Deze toepassing kan door een aannemer die over een opleidingsattest eenvoudige handelingen beschikt of door een particulier (doe-het-zelf), verwijderd worden indien er geen verhoogd risico op vrijgave van asbestvezels (max. concentratie 0,01 vezels/cm<sup>3</sup> - CODEX Art. VI.3-54) ontstaat en de toepassing voorafgaand wordt gefixeerd/bevochtigd; de individuele elementen zonder machinale werktuigen en zonder breken of gooien een voor een losgemaakt worden; en ten slotte in gesloten verpakking weggevoerd worden naar een erkend afvalpunt (recyclagepark).

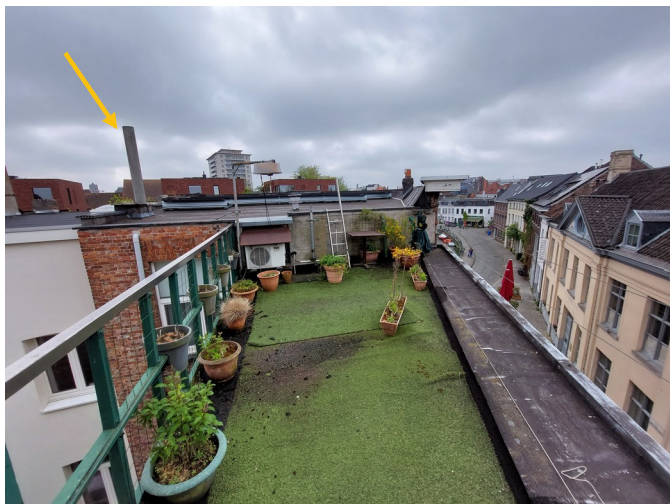
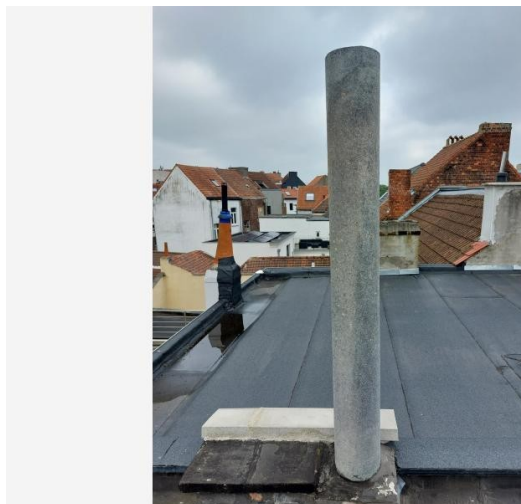
| Eindbeoordeling materiaalrisico | Verhoogd materiaalrisico en/of verhoogde kans op vezelvrijgave |

| Asbestsoort (vezeltype) | Crocidoliet aanwezig |
| Toestand van het materiaal | Matig beschadigd, matig verweerd |

| Beschrijving | Rookgaskanaal |

- Zorg voor een veilig beheer en verwijder dit asbestmateriaal wanneer het bij werken eenvoudig bereikbaar wordt. Controleer de toestand jaarlijks op wijzigingen.

- Eenvoudige handelingen: mag via doe-het-zelf of door werknemer(s) met opleidingsattest eenvoudige handelingen  
Deze toepassing kan door een aannemer die over een opleidingsattest eenvoudige handelingen beschikt of door een particulier (doe-het-zelf), verwijderd worden indien er geen verhoogd risico op vrijgave van asbestvezels (max. concentratie 0,01 vezels/cm<sup>3</sup> - CODEX Art. VI.3-54) ontstaat en de toepassing voorafgaand wordt gefixeerd/bevochtigd; de individuele elementen zonder machinale werktuigen en zonder breken of gooien een voor een losgemaakt worden; en ten slotte in gesloten verpakking weggevoerd worden naar een erkend afvalpunt (recyclagepark).

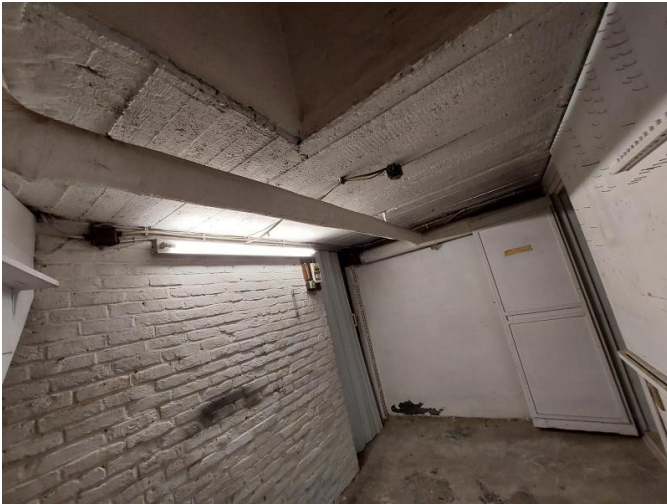
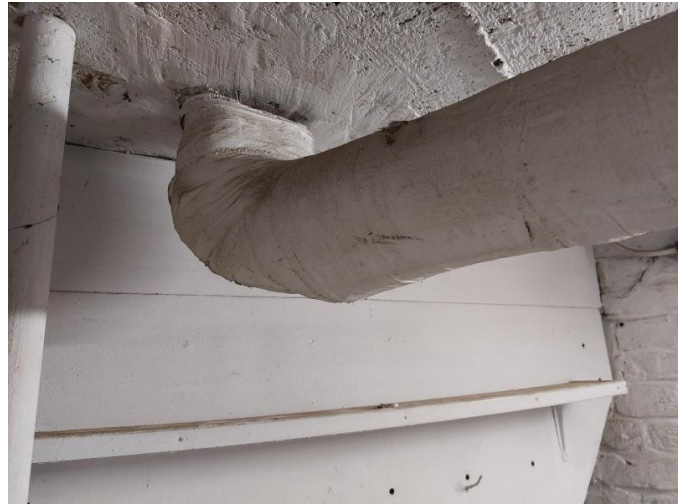
| Eindbeoordeling materiaalarisico | Verhoogd materiaalarisico en/of verhoogde kans op vezelvrijgave |

| Gebondenheid | Categorie 2: niet-hechtgebonden met matrix |
| Asbestsoort (vezeltype) | Crocidoliet aanwezig |
| Asbestconcentratie | Hoog ( $\geq 50\%$ ) |

| Beschrijving | Leidingisolatie (gips) |

- Verwijder dit asbestmateriaal zo snel mogelijk. Volg de toestand goed op.

- Hermetische zone (erkend asbestverwijderaar)  
Deze toepassing kan enkel door een erkende asbestverwijderaar via de methodiek van hermetische zone verwijderd worden omdat verwijdering via de methodiek van eenvoudige handelingen en/of couveusezakmethode niet mogelijk is; en er automatisch een verhoogd risico op vrijgave van asbestvezels (max. concentratie 0,01 vezels/cm - CODEX Art. VI.3-54) ontstaat. (Bron: CODEX - Art. VI.3-61.- par 1.)

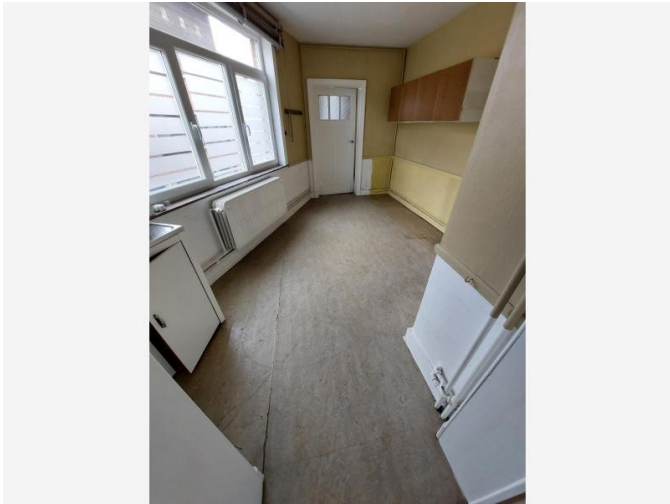
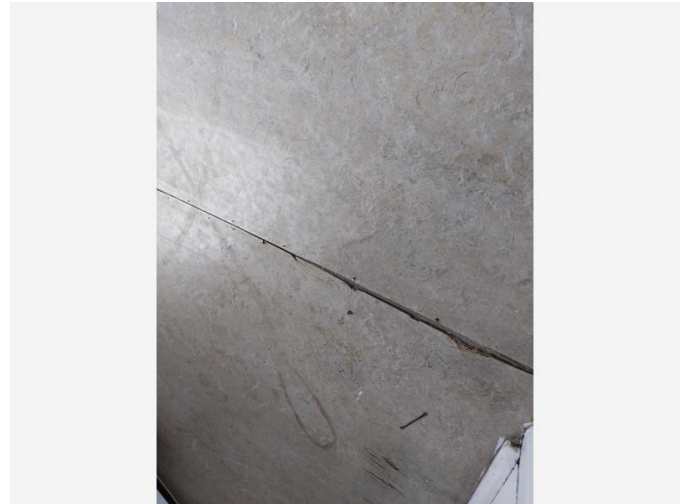
| Opmerking | <p>De hoeveelheid is een schatting en kan afwijken van de werkelijke toestand.</p> <p>Het asbestverdachte materiaal is de karton- of viltachtige onderlaag bij het vloerzeil.</p> |

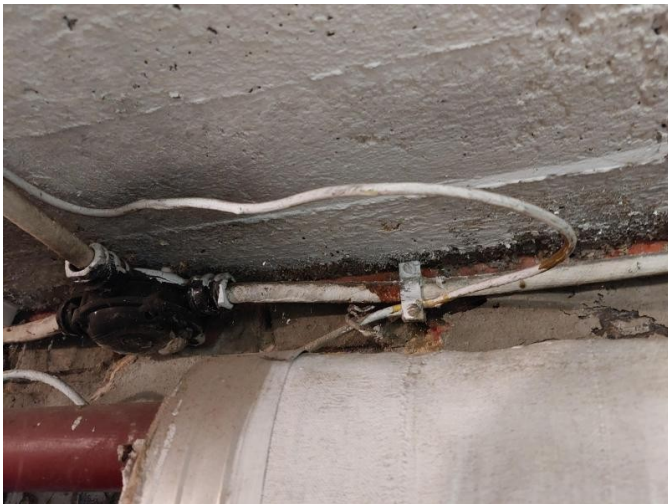
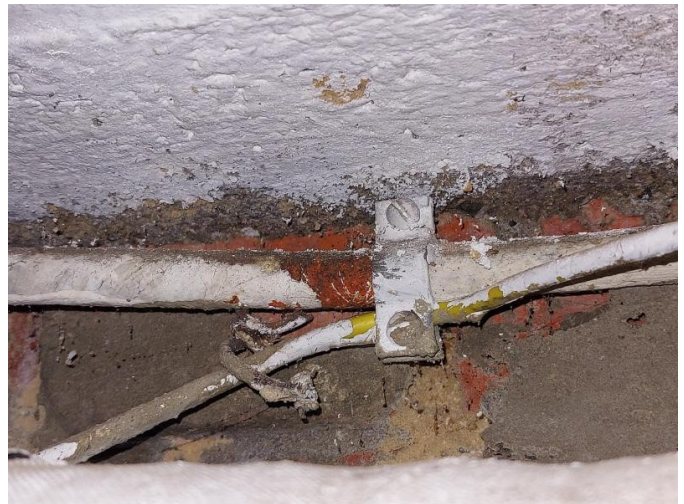
| Opmerking | <p>De hoeveelheid is een schatting van de zichtbare isolatie.</p> <p>Vermoedelijk is er ook asbestverdachte isolatie van elektriciteitsdraden op andere plaatsen in de woning terug te vinden, ook op niet-/minder zichtbare plaatsen.</p> |

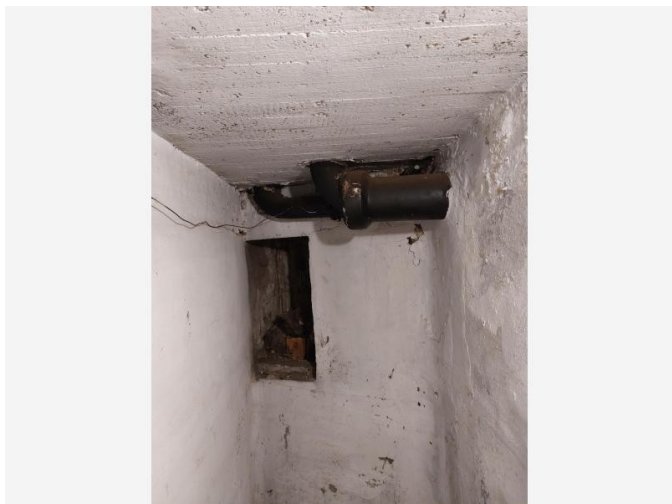
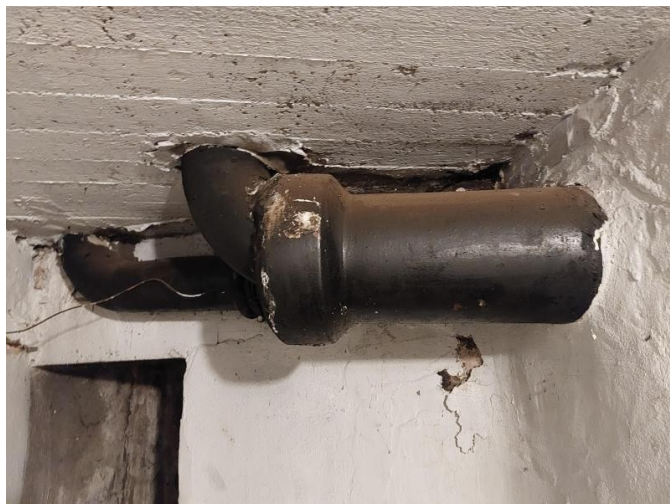
| Opmerking | De precieze lengte is onbekend. |

- Eenvoudige handelingen: mag via doe-het-zelf of door werknemer(s) met opleidingsattest eenvoudige handelingen  
Deze toepassing kan door een aannemer die over een opleidingsattest eenvoudige handelingen beschikt of door een particulier (doe-het-zelf), verwijderd worden indien er geen verhoogd risico op vrijgave van asbestvezels (max. concentratie 0,01 vezels/cm<sup>3</sup> - CODEX Art. VI.3-54) ontstaat en de toepassing voorafgaand wordt gefixeerd/bevochtigd; de individuele elementen zonder machinale werktuigen en zonder breken of gooien een voor een losgemaakt worden; en ten slotte in gesloten verpakking weggevoerd worden naar een erkend afvalpunt (recyclagepark).

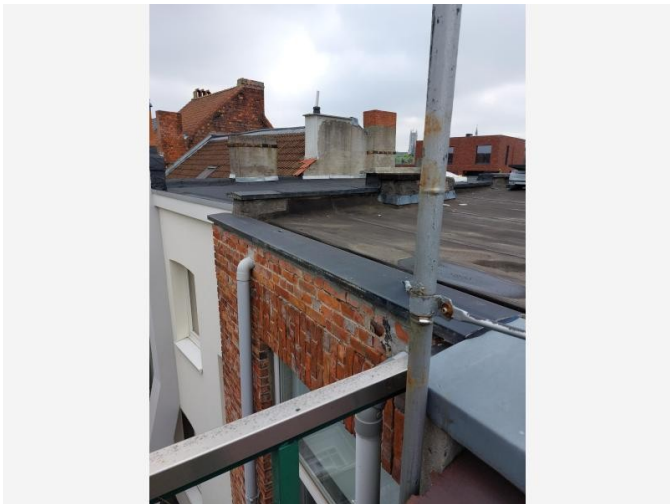
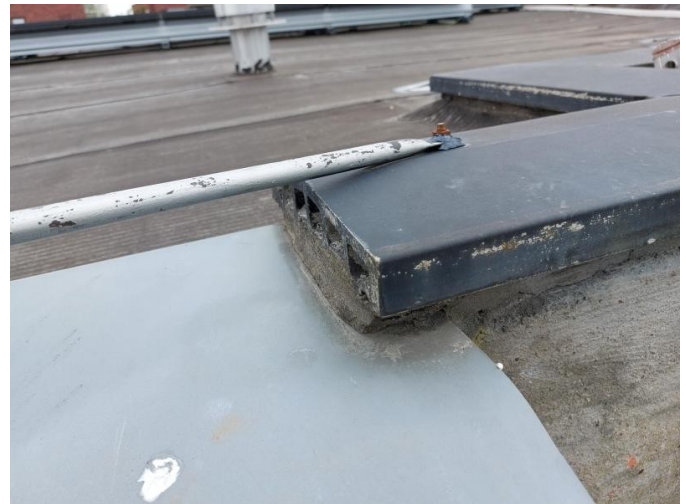
| Opmerking | De precieze hoeveelheid kan afwijken. |

- Eenvoudige handelingen: mag via doe-het-zelf of door werknemer(s) met opleidingsattest eenvoudige handelingen  
Deze toepassing kan door een aannemer die over een opleidingsattest eenvoudige handelingen beschikt of door een particulier (doe-het-zelf), verwijderd worden indien er geen verhoogd risico op vrijgave van asbestvezels (max. concentratie 0,01 vezels/cm<sup>3</sup> - CODEX Art. VI.3-54) ontstaat en de toepassing voorafgaand wordt gefixeerd/bevochtigd; de individuele elementen zonder machinale werktuigen en zonder breken of gooien een voor een losgemaakt worden; en ten slotte in gesloten verpakking weggevoerd worden naar een erkend afvalpunt (recyclagepark).

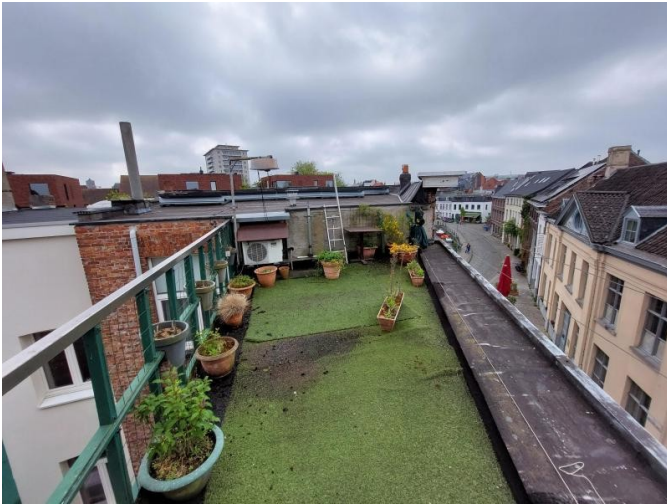
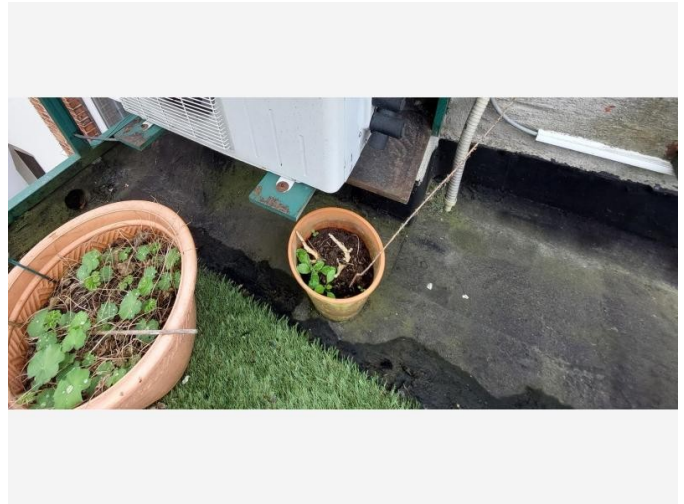
| Identificatiemethode | Vaststelling zonder monsternamen<br>Motivatie: Groot risico op structurele gevolgschade (leeschade, werking installatie,...) |
| Opmerking | De hoeveelheid is een inschatting. |

- Eenvoudige handelingen: mag via doe-het-zelf of door werknemer(s) met opleidingsattest eenvoudige handelingen  
Deze toepassing kan door een aannemer die over een opleidingsattest eenvoudige handelingen beschikt of door een particulier (doe-het-zelf), verwijderd worden indien er geen verhoogd risico op vrijgave van asbestvezels (max. concentratie 0,01 vezels/cm<sup>3</sup> - CODEX Art. VI.3-54) ontstaat en de toepassing voorafgaand wordt gefixeerd/bevochtigd; de individuele elementen zonder machinale werktuigen en zonder breken of gooien een voor een losgemaakt worden; en ten slotte in gesloten verpakking weggevoerd worden naar een erkend afvalpunt (recyclagepark).

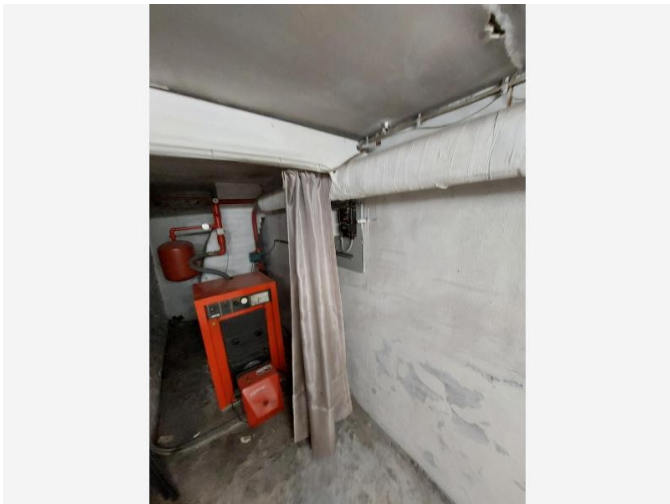
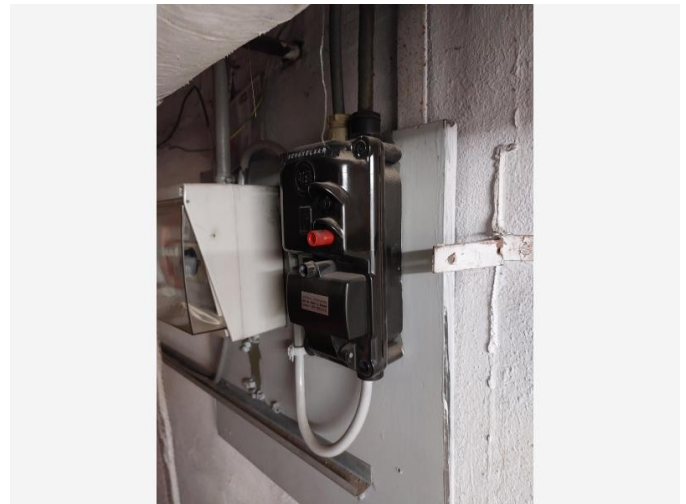
| Opmerking | De hoeveelheid is een schatting en is moeilijk uit te drukken in oppervlakte. |

- Eenvoudige handelingen: mag via doe-het-zelf of door werknemer(s) met opleidingsattest eenvoudige handelingen  
Deze toepassing kan door een aannemer die over een opleidingsattest eenvoudige handelingen beschikt of door een particulier (doe-het-zelf), verwijderd worden indien er geen verhoogd risico op vrijgave van asbestvezels (max. concentratie 0,01 vezels/cm<sup>3</sup> - CODEX Art. VI.3-54) ontstaat en de toepassing voorafgaand wordt gefixeerd/bevochtigd; de individuele elementen zonder machinale werktuigen en zonder breken of gooien een voor een losgemaakt worden; en ten slotte in gesloten verpakking weggevoerd worden naar een erkend afvalpunt (recyclagepark).
