# Asbestinventarisatattest

Zeedijk-Heist 247/41, 8301 Knokke-Heist

Attestnummer : 20250819-000322.000

Uitgegeven op : 19.08.2025

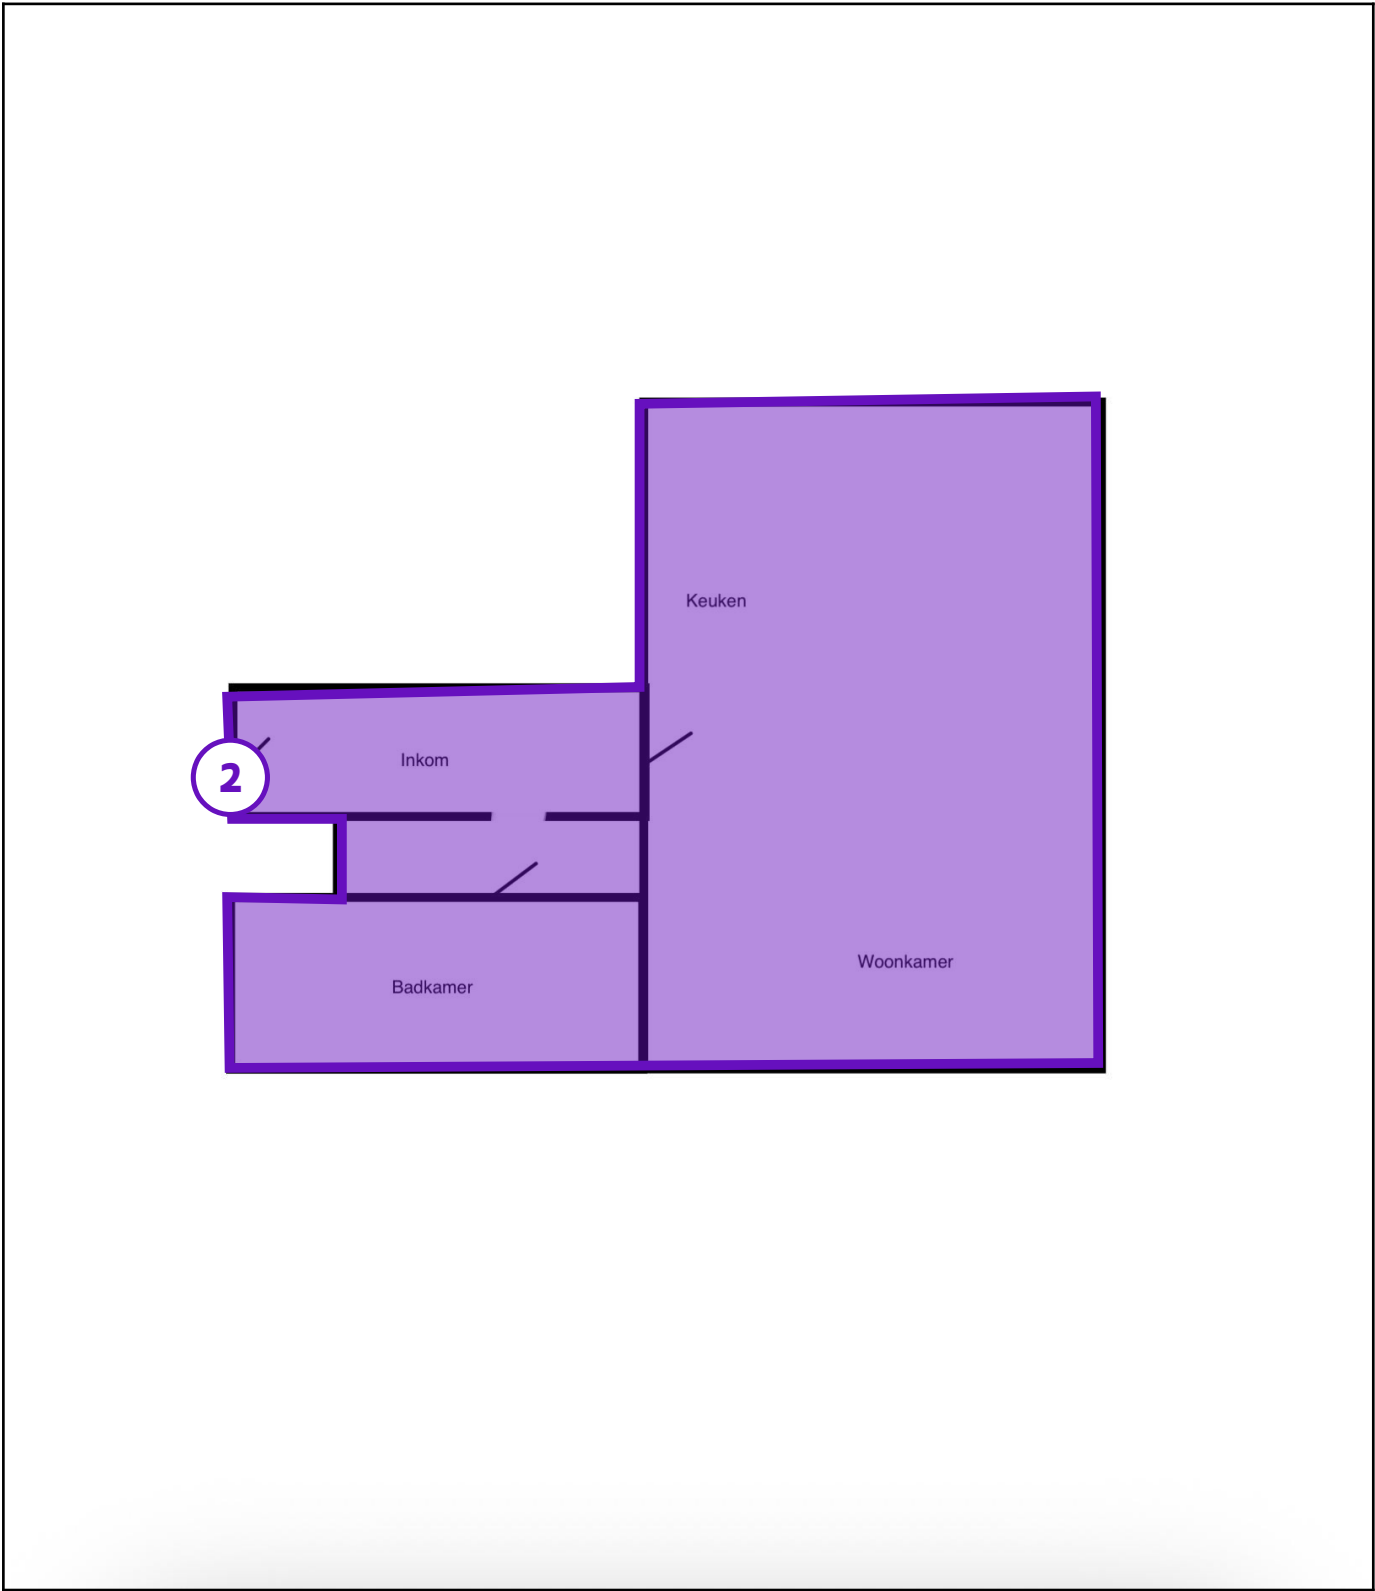
# Plan 1.1: Appartement 41

| 2. Tegellijn achter vloertegels en plinttegels | Advies | - |

Op moment van de inspectie kon niet worden nagegaan of de tegellijm onder de vloertegels of achter de plinttegels asbestverdacht is. Bij renovatie of verwijdering van de tegels dient het materiaal te worden geanalyseerd voor de werken van start gaan.

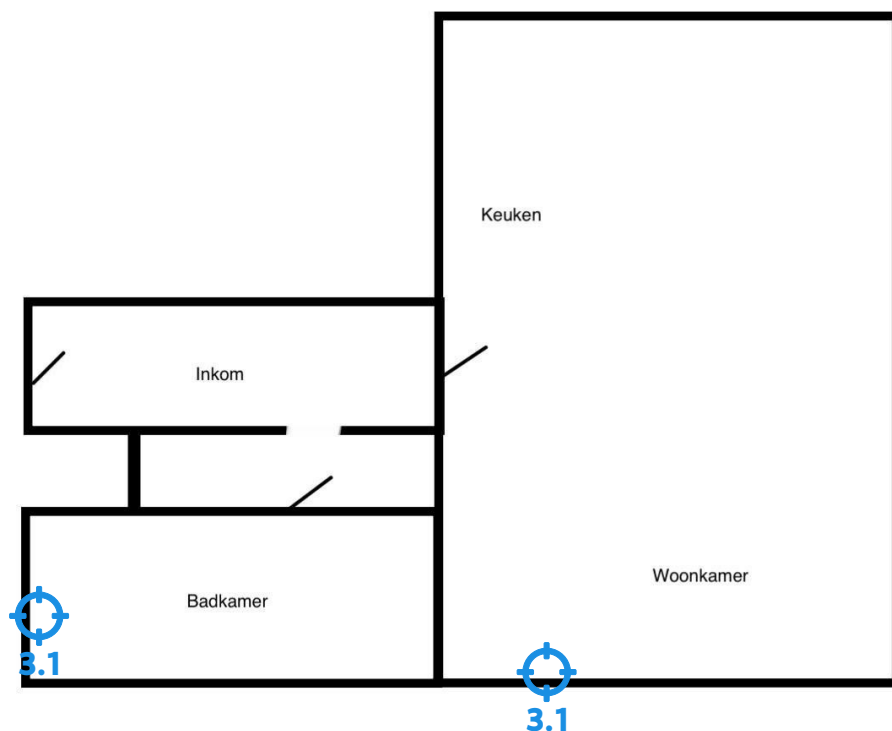
## Plan 1.2: Appartement 41

alle wanden voorzien van pleisterwerk

wandtegels in badkamer en keuken

| 1. Tegellijm achter wandtegels & plinten | Advies | - |
| 3. Pleisterwerk wanden | Geen asbest | - |

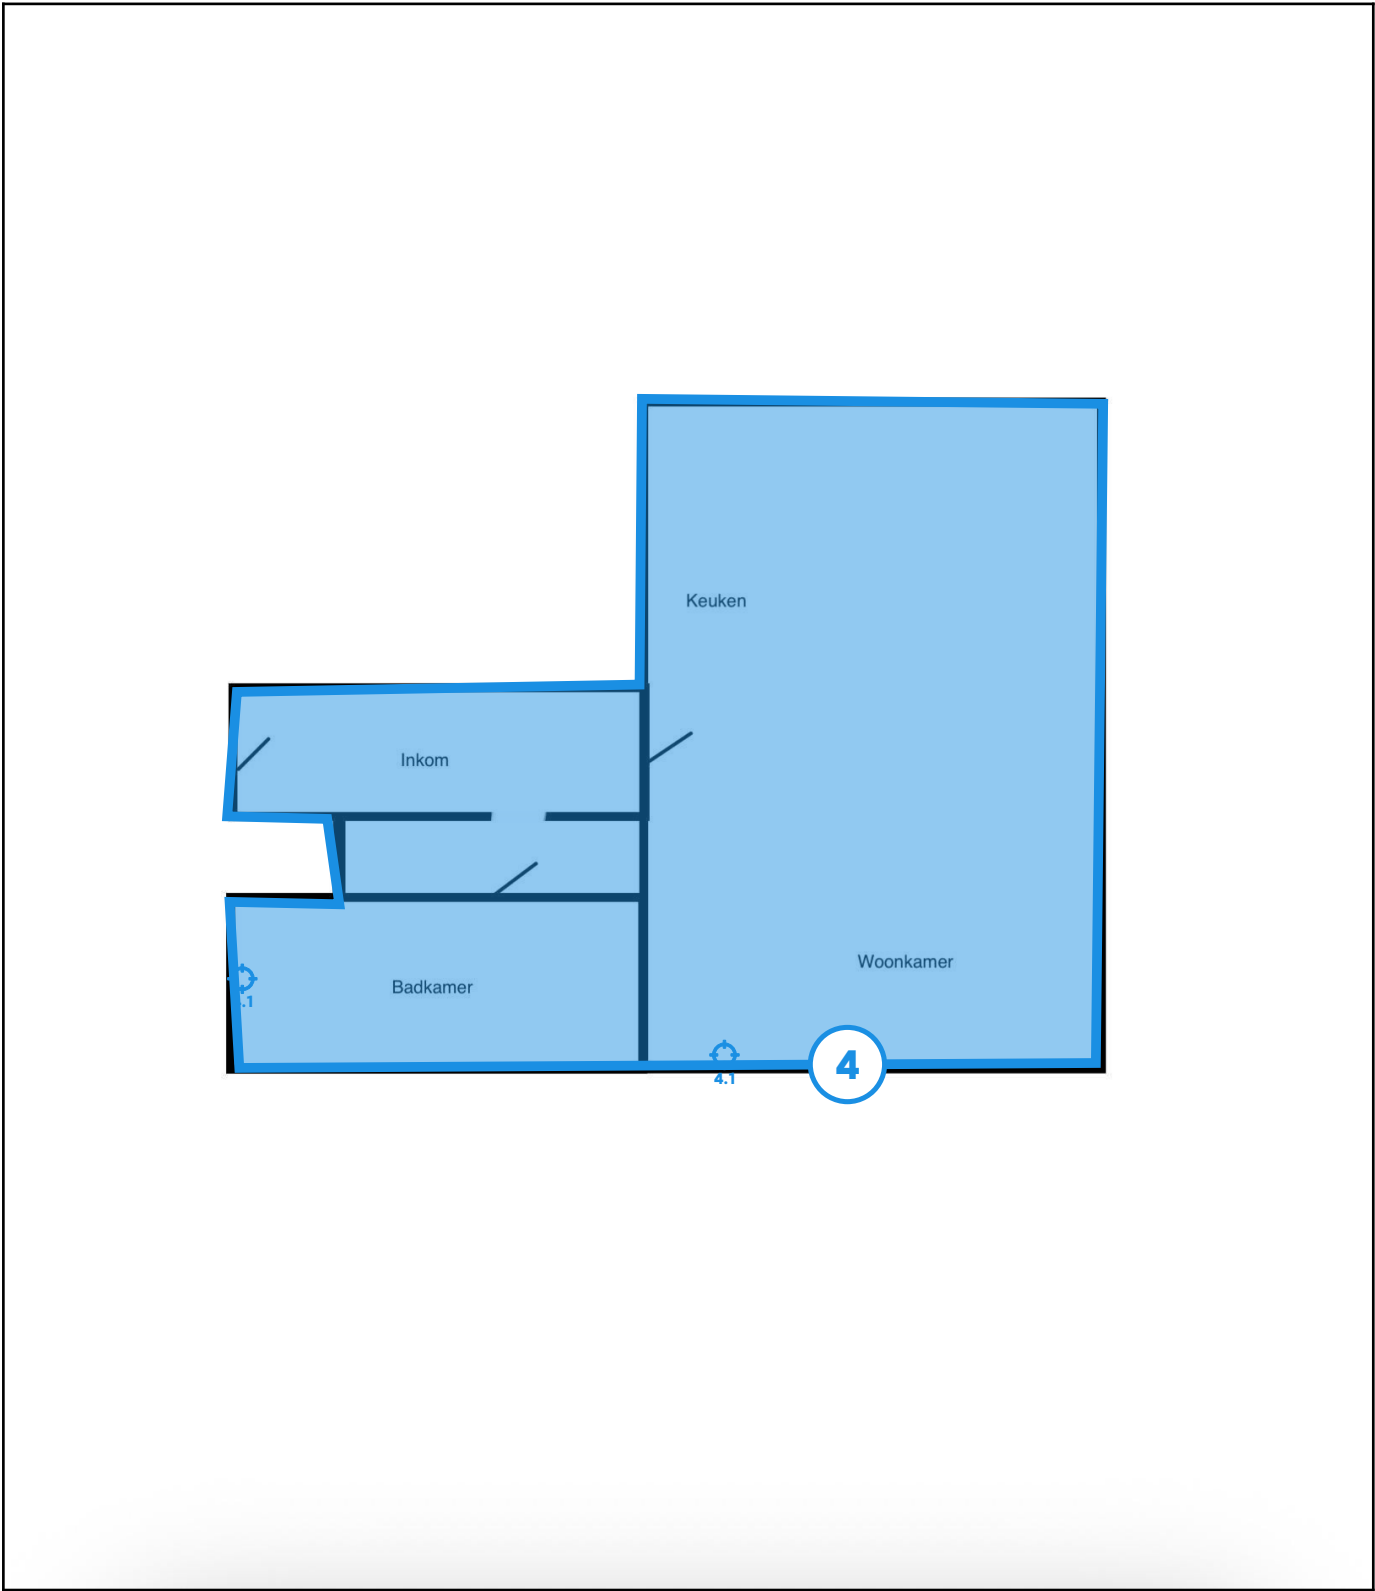
# Plan 1.3: Appartement 41

| 4. Pleisterwerk plafonds | Geen asbest | - |

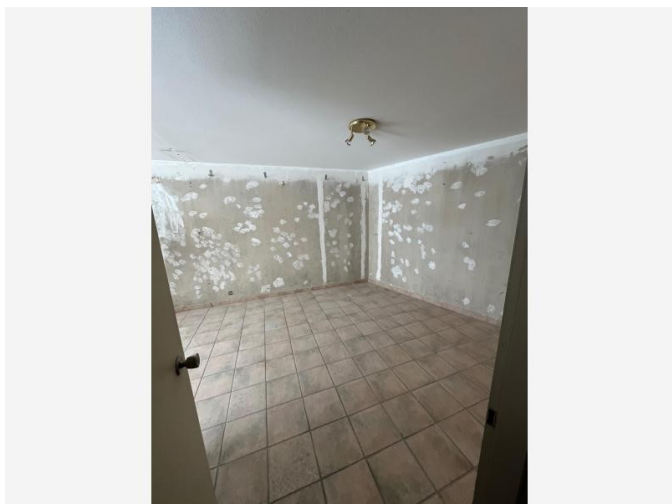
Op moment van de inspectie kon niet worden nagegaan of de tegellijm achter de muurtegels/plinten asbestverdacht is. Bij renovatie of verwijdering van de tegels dient het materiaal te worden geanalyseerd voor de werken van start gaan.

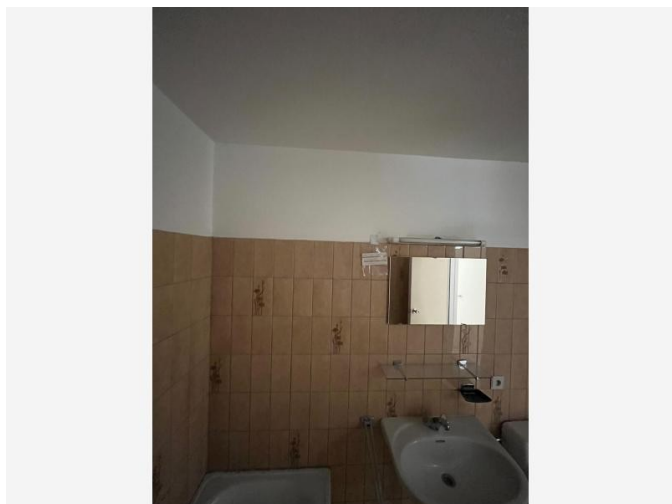
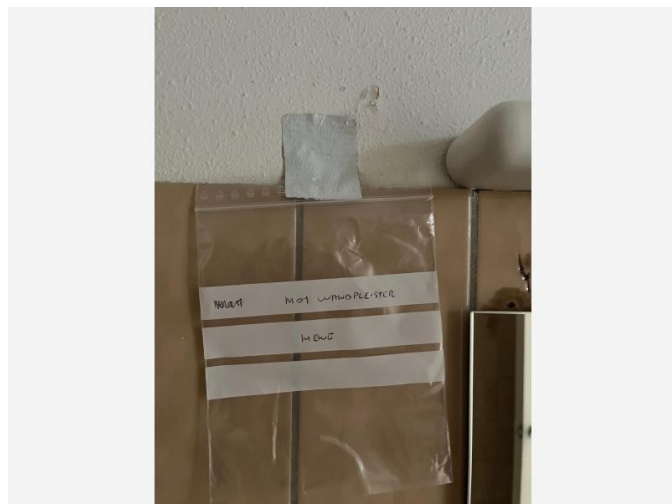
## Fiche 3: Pleisterwerk wanden

Geen asbest

| # | Type | Referentie | Resultaat |
|---|---|---|---|
| 3.1 | Mengmonster | M01 | Geen asbest |

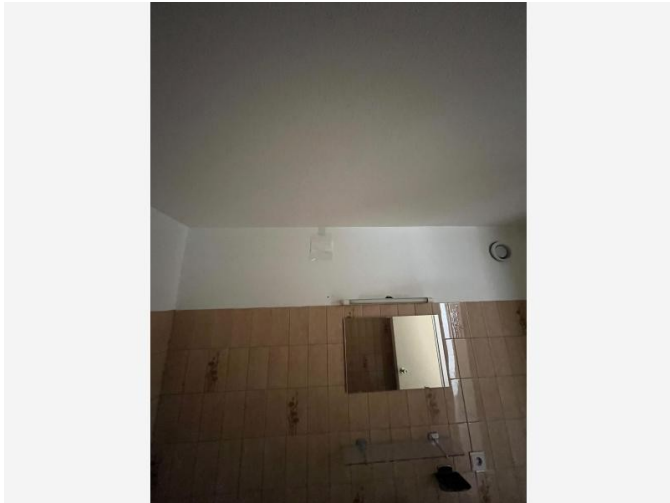
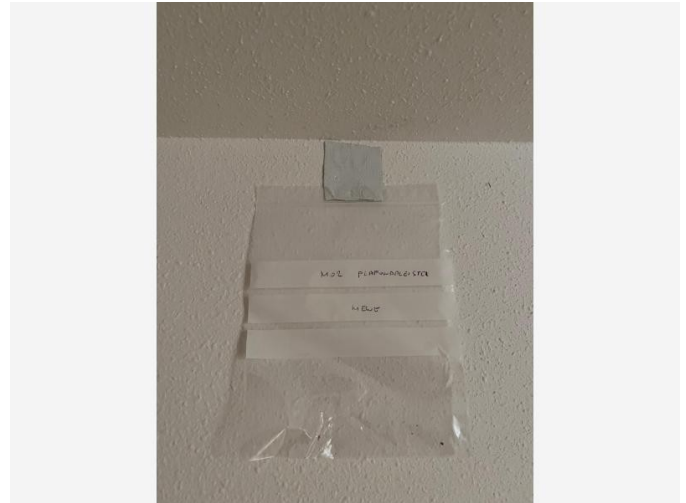
## Fiche 4: Pleisterwerk plafonds

Geen asbest

| # | Type | Referentie | Resultaat |
|---|---|---|---|
| 4.1 | Mengmonster | M02 | Geen asbest |
