# Asbestinventarisatattest

Stationsstraat 30, 1730 Asse

Attestnummer : 20250808-000179.000

Uitgegeven op : 08.08.2025

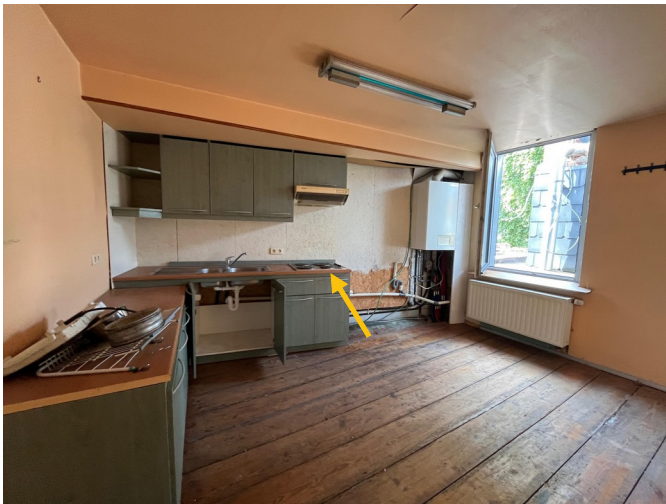
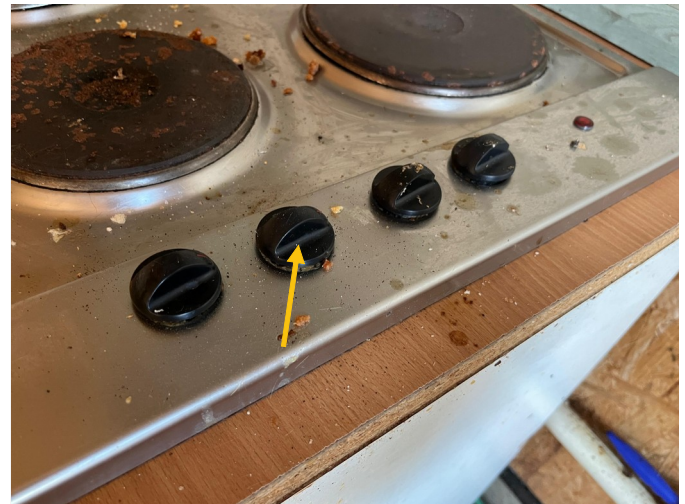
Het asbestmateriaal valt onder de mijlpaal van 2040.

| Eindbeoordeling materiaalrisico | Laag materiaalrisico en/of verlaagde kans op vezelvrijgave |

| Asbestsoort (vezeltype) | Crocidoliet aanwezig |
| Toestand van het materiaal | Onbeschadigd, niet verweerd |

| Beschrijving | Bakelieten knop voor oven en fornuis |

- Zorg voor een veilig beheer. Vermijd het beschadigen van het asbestmateriaal. Controleer de toestand jaarlijks op wijzigingen.

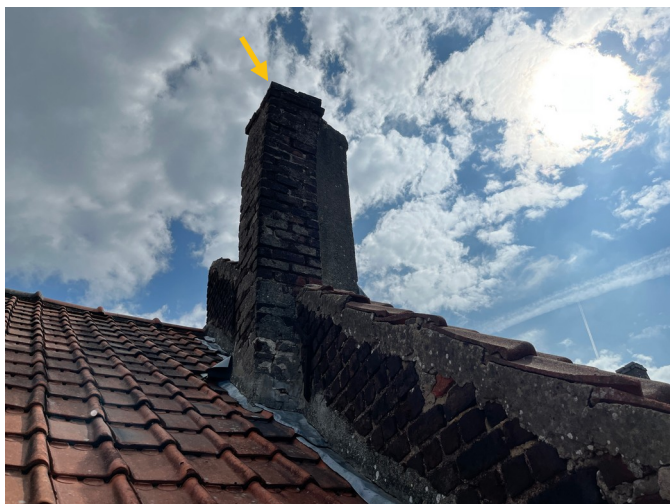
**Reden:** Het te onderzoeken materiaal situeert zich hoger dan 3,50 m te rekenen vanaf een veilige ondergrond

**Uitleg van de asbestdeskundige:** De binnenzijde van de schouw kon niet geïnspecteerd worden. Ook van buitenaf was inspectie onmogelijk omwille van de hoogte(hoger dan 3.5m). Asbestverdachte toepassingen kunnen aanwezig zijn. Dit betreft een beperking op middellange termijn.

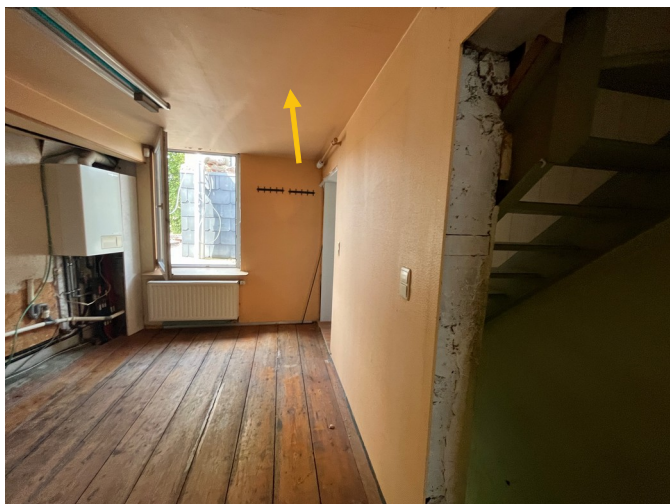
Het plafond bestaat uit niet-asbestverdachte gipskartonplaten/hout-/pvc platen . Zonder destructie is het niet mogelijk om na te gaan of er asbestverdachte materialen aanwezig zijn achter de gipskartonplaten/hout-/pvc platen.

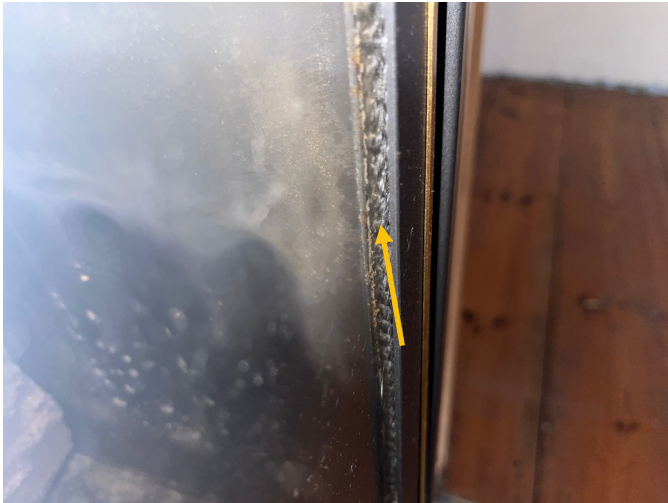
De dichtingskoord van de kachel betreft een keramische koord. Dit is niet asbest verdacht

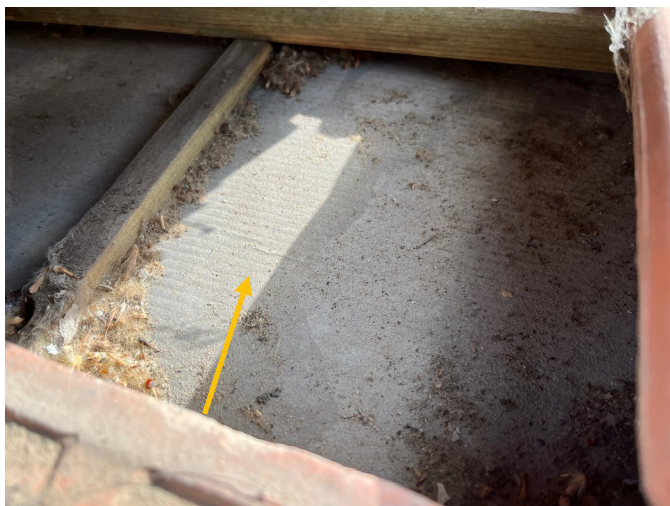
Tijdens de inspectie kon het onderdak worden geïnspecteerd en werd er vastgesteld dat dit niet bestaat uit asbestverdacht materiaal. Dit werd steekproefgewijs vastgesteld op volgende plaats(en):

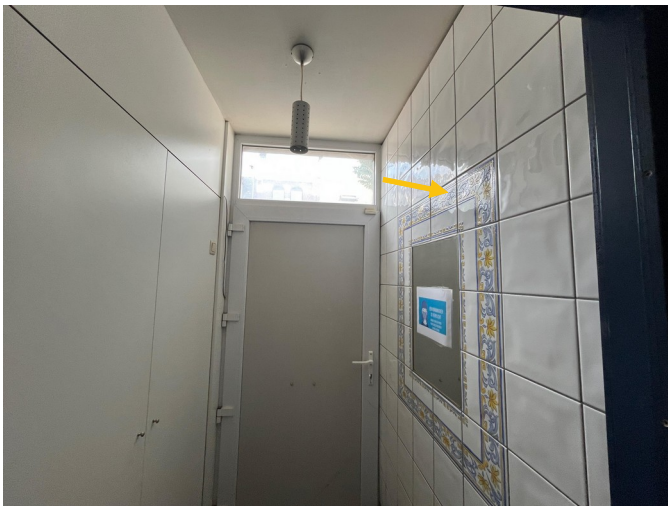
Op moment van de inspectie kon niet worden nagegaan of de tegellijm achter de muurtegels/plinten asbestverdacht is. Bij renovatie of verwijdering van de tegels dient het materiaal te worden geanalyseerd voor de werken van start gaan.

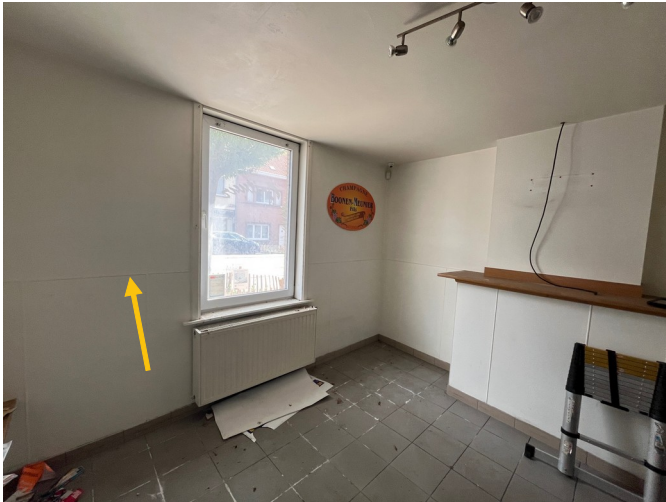
## Fiche 8: Valse wand(en)/voorzetwand(en) - Gipskarton-Pvc-hout

De valse wand(en)/voorzetwand(en) bestaat(bestaan) uit niet-asbestverdachte gipskartonplaten/hout-/pvc platen. Zonder destructie is het niet mogelijk om na te gaan of er asbestverdachte materialen aanwezig zijn achter de valse wand(en)/voorzetwand(en)

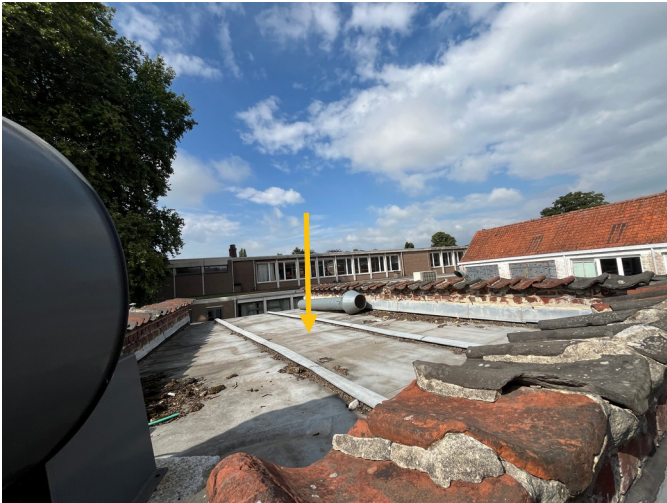
Mogelijk zijn er onderliggende asbestverdachte lagen die niet waarneembaar waren op moment van de inspectie. Bij renovatie- of sloopwerken dient er eerst te worden gekeken of er onderliggende asbestverdacht lagen aanwezig zijn. Tevens dient er een staalname te gebeuren per verdacht laag.

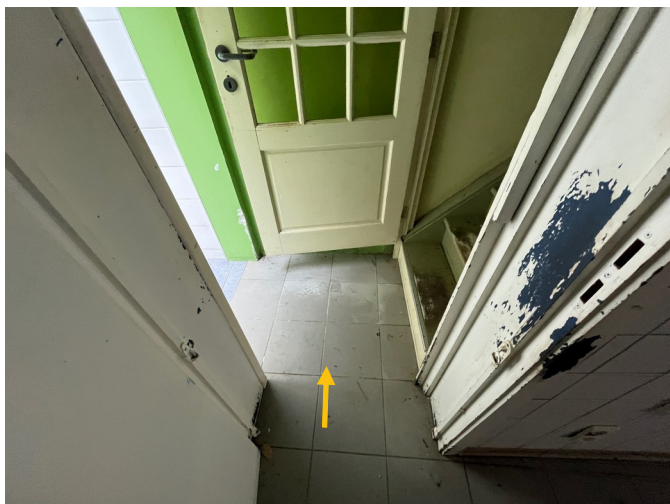
Op moment van de inspectie kon niet worden nagegaan of de tegellijm onder de vloertegels of achter de plinttegels asbestverdacht is. Bij renovatie of verwijdering van de tegels dient het materiaal te worden geanalyseerd voor de werken van start gaan.

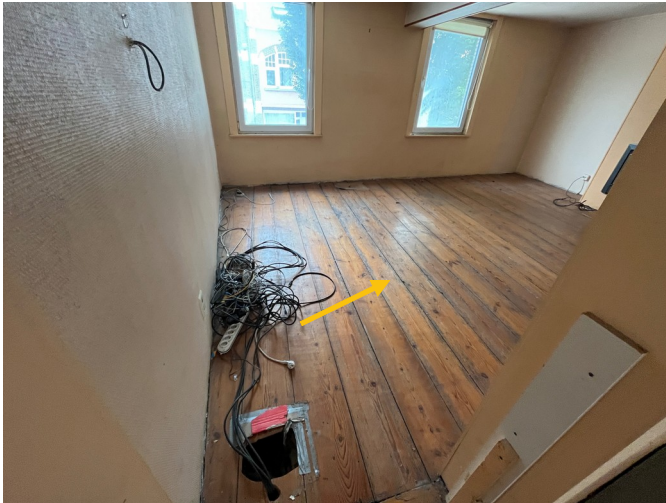
De aanwezige vloerbekleding is niet asbestverdacht. De onderliggende laag was echter niet inspecteerbaar zonder destructie tijdens de inspectie. Mogelijk is de onderliggende laag asbestverdacht.

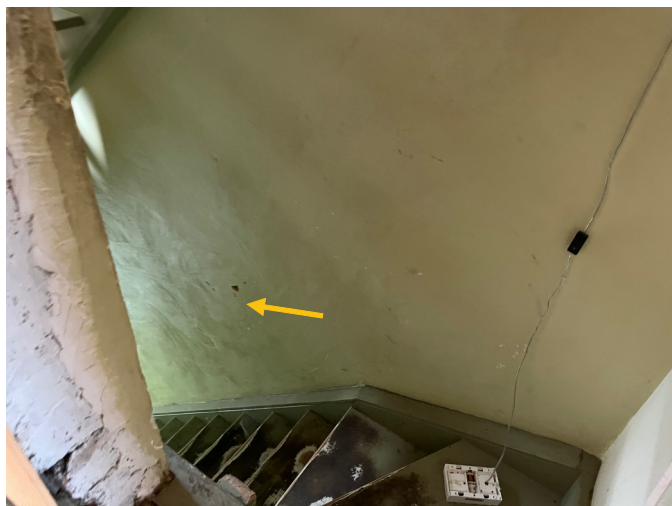
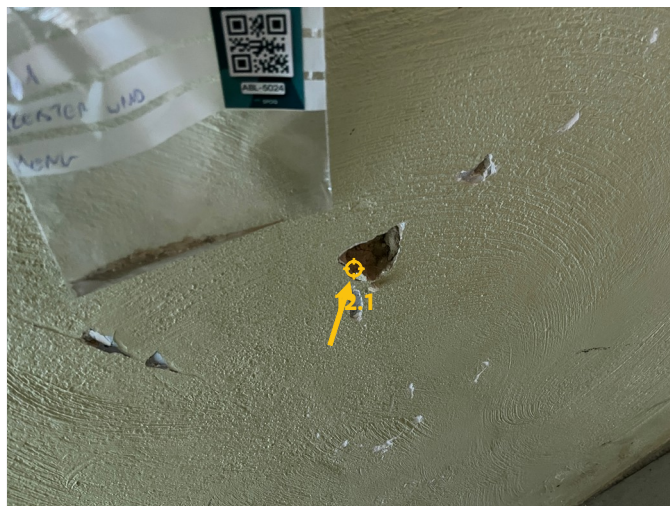
## Fiche 12: Pleisterwerk wanden

Geen asbest

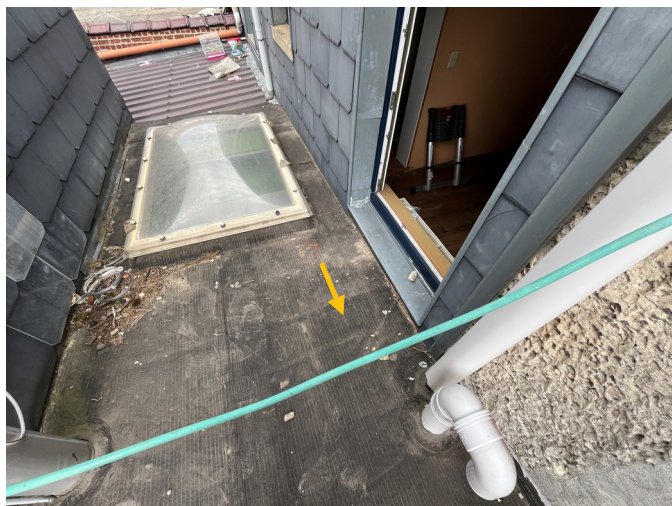
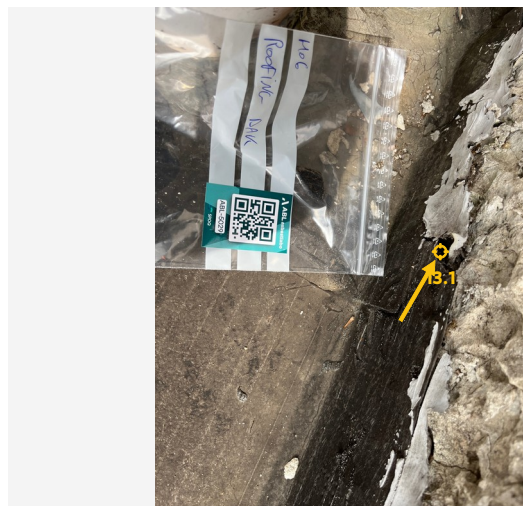
## Fiche 13: Dakbedekking - Roofing

Geen asbest

| Opmerking | <p>Er werd enkel een puntstaal genomen van de bovenste laag. Mogelijks zijn er onderliggende asbestverdachte lagen aanwezig die niet waarneembaar waren tijdens de inspectie. Wanneer bij renovatie- of sloopwerken blijkt dat er nog onderliggende lagen aanwezig zijn dient er hiervan een staal te worden genomen welke door een erkend laboratorium moet worden geanalyseerd.</p> <p>De hoeveelheid betreft een schatting</p> |

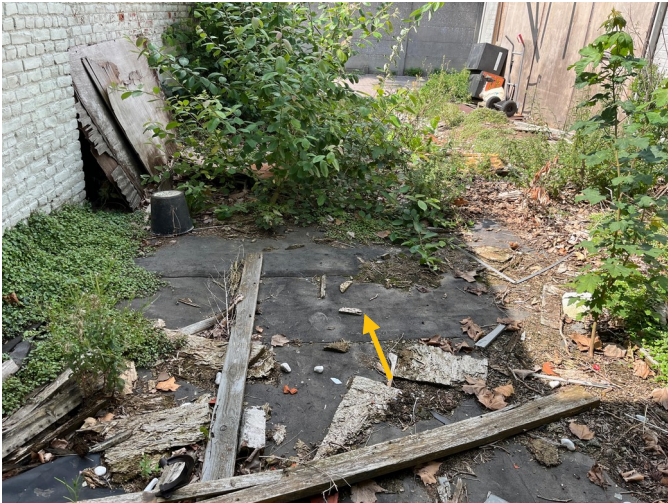
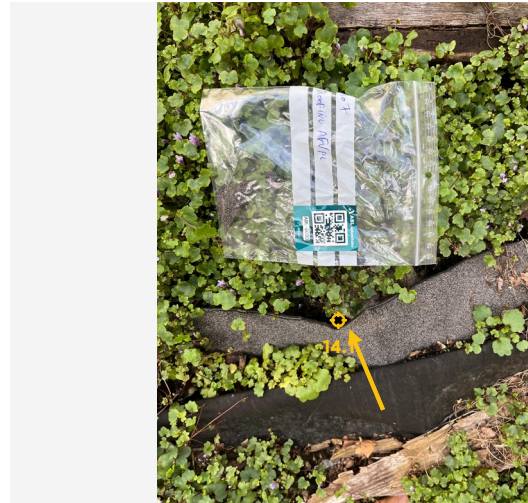
## Fiche 14: Roofing tuin

Afvalstof, geen asbest

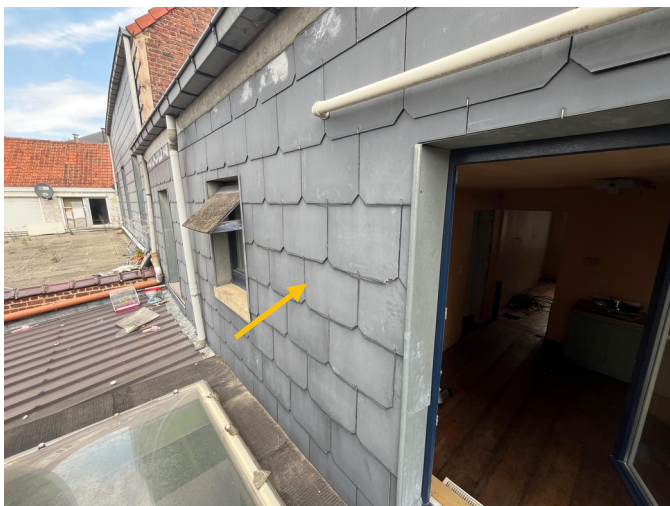
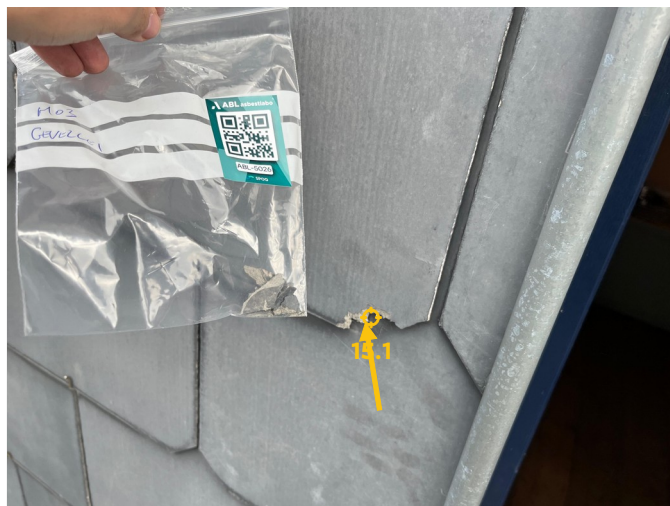
## Fiche 15: Gevelleien

Geen asbest

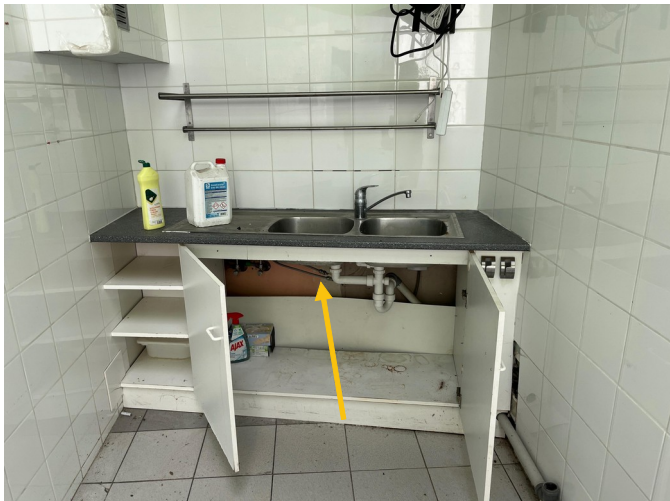
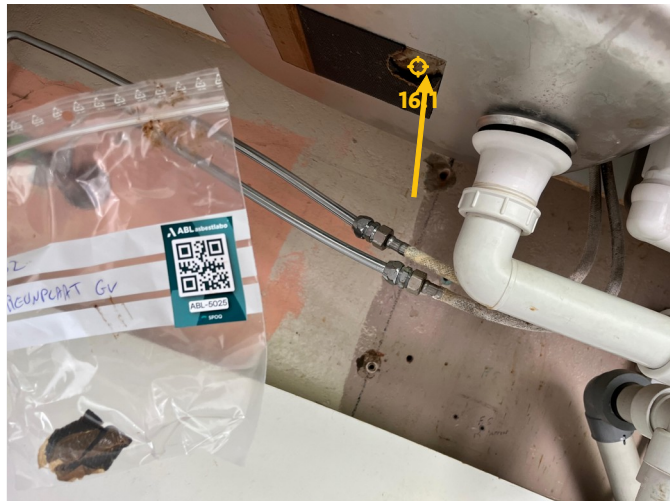
## Fiche 16: Ontdreuningsplaat/anti-dreunplaat onder spoelbak gelijkvloers

Geen asbest

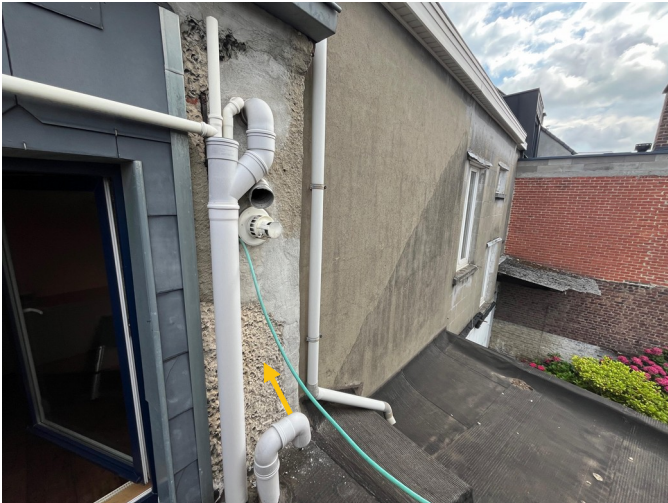
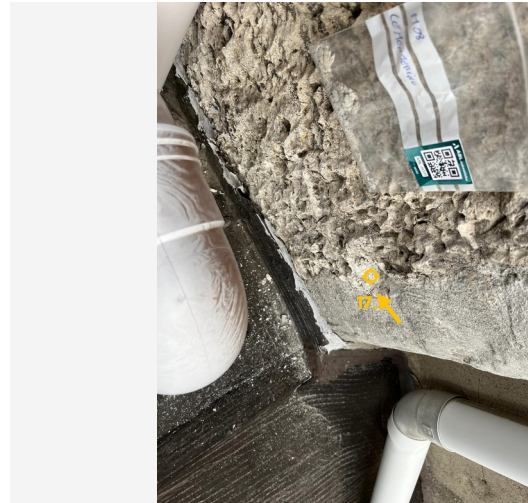
## Fiche 17: Cementering buiten

Geen asbest

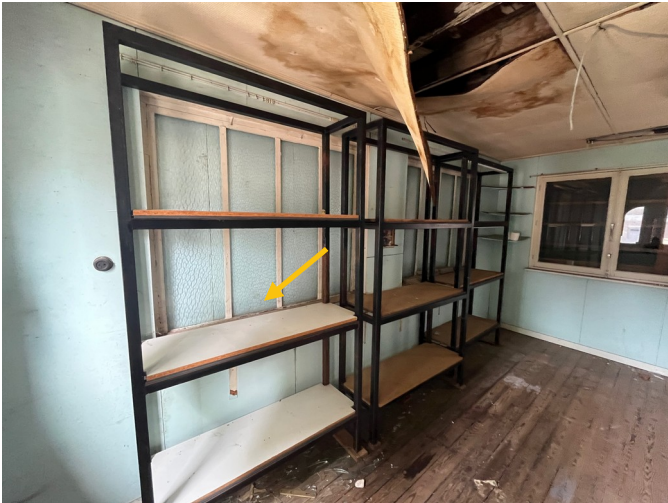
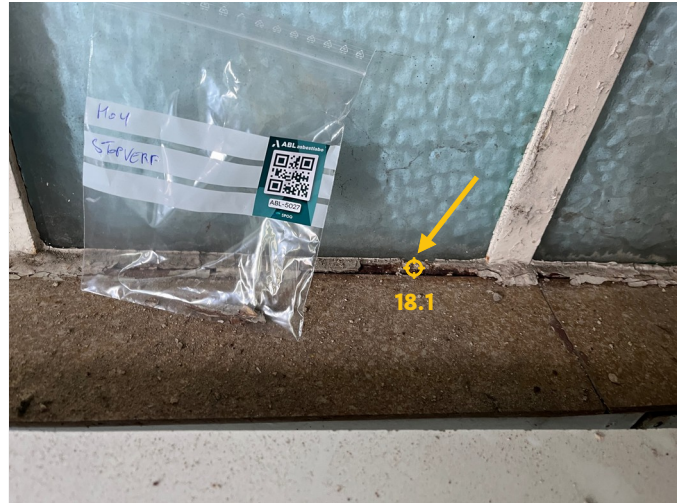
## Fiche 18: Stopverf

Geen asbest

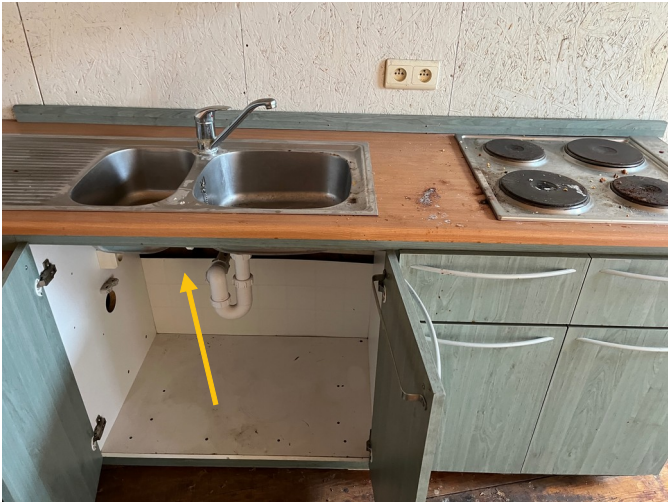
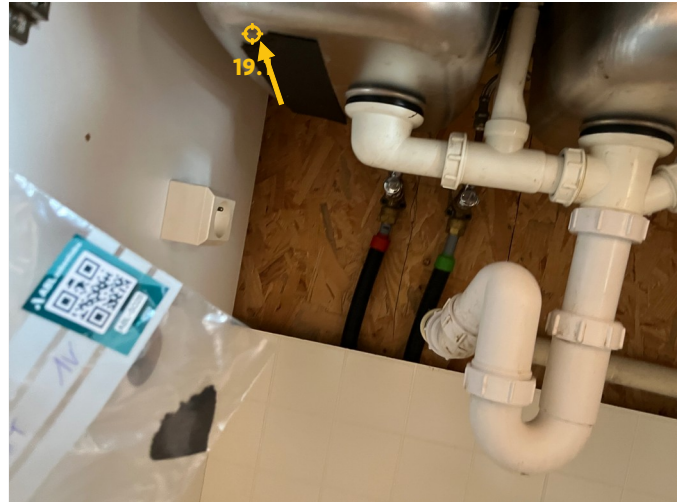
## Fiche 19: Ontdreuningsplaat/anti-dreunplaat onder spoelbak 1V

Geen asbest
