# Asbestinventarisatetest

Zavelstraat 33, 1760 Roosdaal

Attestnummer : 20250618-000490.000

Uitgegeven op : 18.06.2025

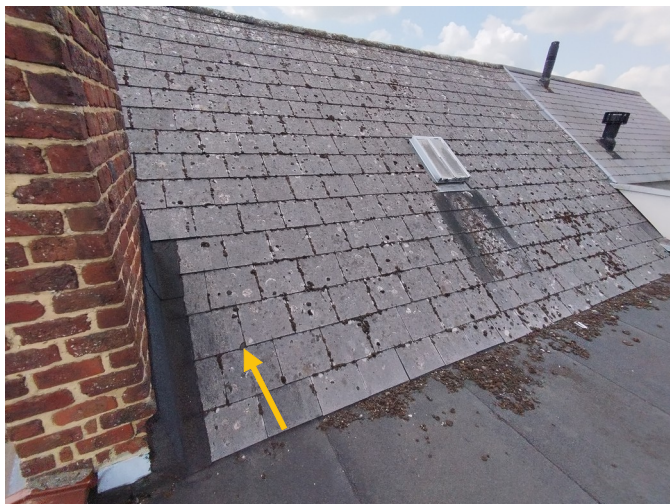
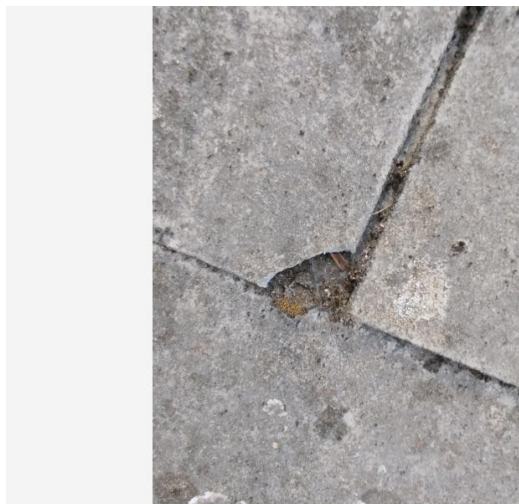
Overzichtsfoto

Detailfoto

| Eindbeoordeling materiaalarisico | Verhoogd materiaalarisico en/of verhoogde kans op vezelvrijgave |

| Toestand van het materiaal | Matig beschadigd, matig verweerd |

| # | Type | Referentie | Resultaat |
|---|---|---|---|
| 1.1 | Mengmonster | 006 | Chrysotiel |

| Beschrijving | Dakleien |

Verwijderen

- Verwijder dit asbestmateriaal zo snel mogelijk. Volg de toestand goed op.
- Hemelwater dat afspoelt van asbestcement daken of gevels kan asbestdeeltjes bevatten. Gebruik het enkel voor gesloten circuits (bv. spoelen toiletten). Reinig na het vervangen van het dak of de gevel de dakgoten en regenwaterput of -ton om asbesthoudend sediment of slib te verwijderen

- Eenvoudige handelingen: mag via doe-het-zelf of door werknemer(s) met opleidingsattest eenvoudige handelingen  
EH via doe-het zelf Standaard dragen van de nodige wegwerp beschermingsmiddelen FFP 3 masker , handschoenen en tyvec CAT III type 5-6

Indien mogelijk de ondervloer afdekken , leien voorzichtig verwijderen, extra fixeren, niet breken , niet gooien, onmiddellijk verpakken of voorzichtig in container met asbest bag plaatsen.

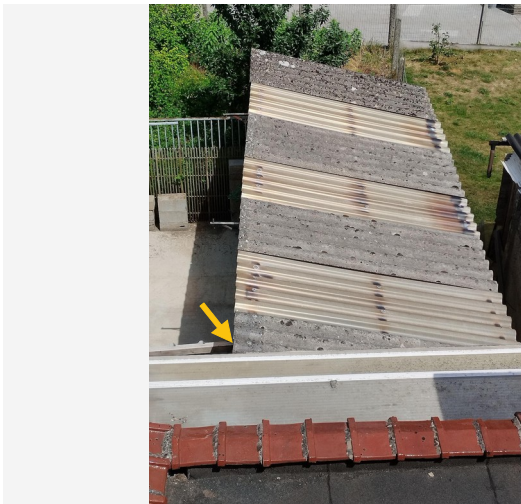
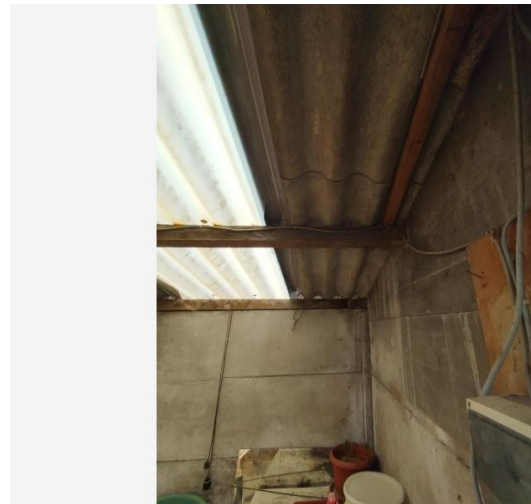
Overzichtsfoto

Detailfoto

| Eindbeoordeling materiaalrisico | Verhoogd materiaalrisico en/of verhoogde kans op vezelvrijgave |

| Toestand van het materiaal | Matig beschadigd, matig verweerd |

| # | Type | Referentie | Resultaat |
|---|---|---|---|
| 2.1 | Puntmonster | 004 | Chrysotiel |

| Beschrijving | Golfplaten |

Verwijderen

- Verwijder dit asbestmateriaal zo snel mogelijk. Volg de toestand goed op.
- Hemelwater dat afspoelt van asbestcement daken of gevels kan asbestdeeltjes bevatten. Gebruik het enkel voor gesloten circuits (bv. spoelen toiletten). Reinig na het vervangen van het dak of de gevel de dakgoten en regenwaterput of -ton om asbesthoudend sediment of slib te verwijderen

- Eenvoudige handelingen: mag via doe-het-zelf of door werknemer(s) met opleidingsattest eenvoudige handelingen  
EH via doe-het zelf

Indien mogelijk de ondervloer afdekken , golfplaten voorzichtig verwijderen, extra fixeren, niet breken , niet gooien, onmiddellijk verpakken of voorzichtig in container met asbest bag plaatsen. Voldoende benevelen/bevochtigen tijdens de duur van de werken. Indien golfplaten in slechte staat zijn en kans bestaat op breken : Eenvoudige handeling opgeleid personeel , alle werknemer(s) moeten wel beschikken over een opleidingsattest eenvoudige handelingen 8u

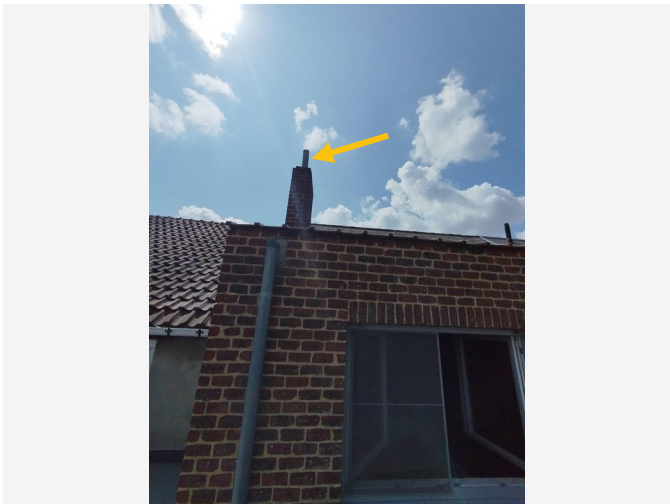
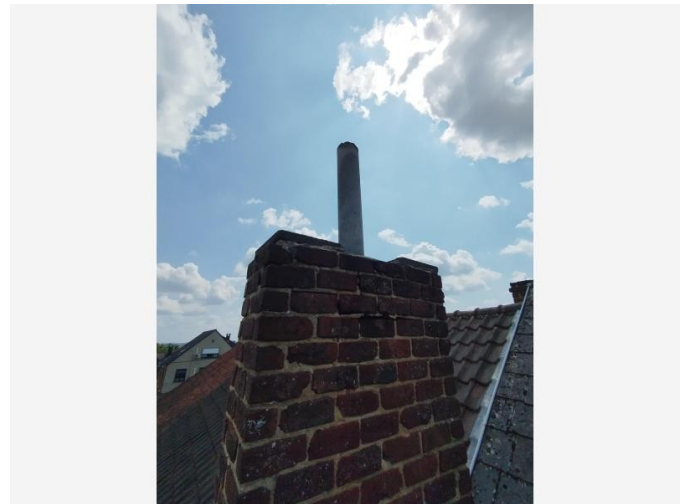
Overzichtsfoto

Detailfoto

| Opmerking | <p>Op het dak is een schouwbus aanwezig.</p> <p>De vermelde oppervlaktes, diktes en volumes betreffen een beredeneerde schatting. Er worden geen rechten verleend aan deze oppervlaktes/diktes/volumes.</p> |

Verwijderen

- Verwijder dit asbestmateriaal zo snel mogelijk. Volg de toestand goed op.
- Voer bijkomende staalname(s) uit.

De buis kan voorzichtig losgebeiteld worden, extra bevochtigen om stof te voorkomen.

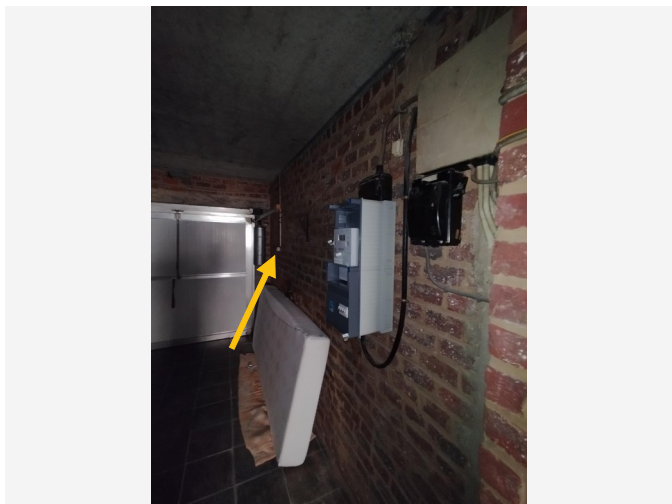
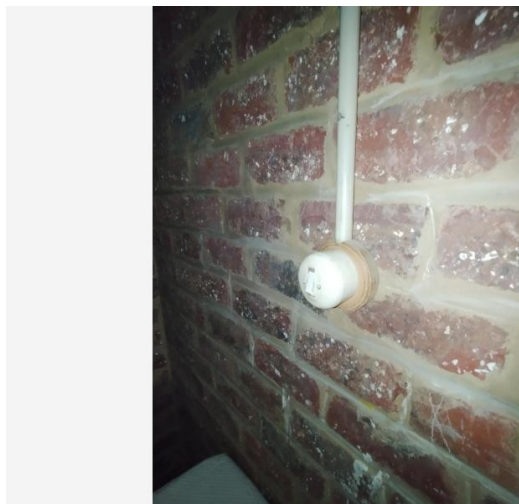
Overzichtsfoto

Detailfoto

| Opmerking | <p>Het is moeilijk te bepalen of de bakeliettoepassingen in de woning ook effectief asbesthoudend zijn (het kan ook gaan om de asbestvrije variant).</p> <p>Er werd geen monster genomen o.w.v. beschadiging aan een elektrisch gerelateerde toepassing, extra controle bij verwijdering van het verdacht materiaal. Vermoedelijk zullen de toepassingen verwijderd worden bij aanpassing van het elektriciteitsnetwerk.</p> |

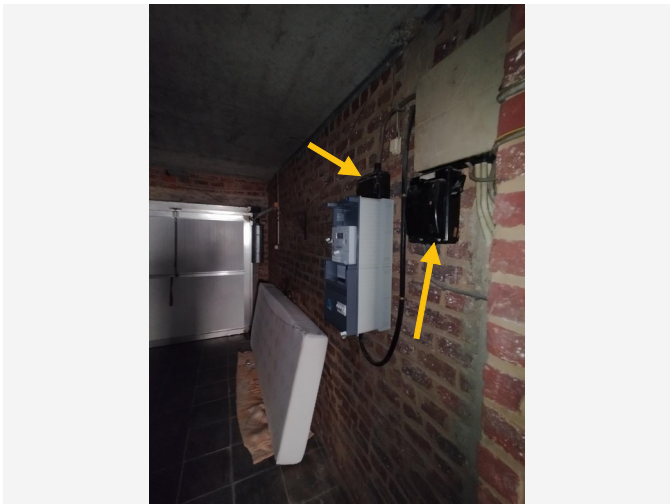
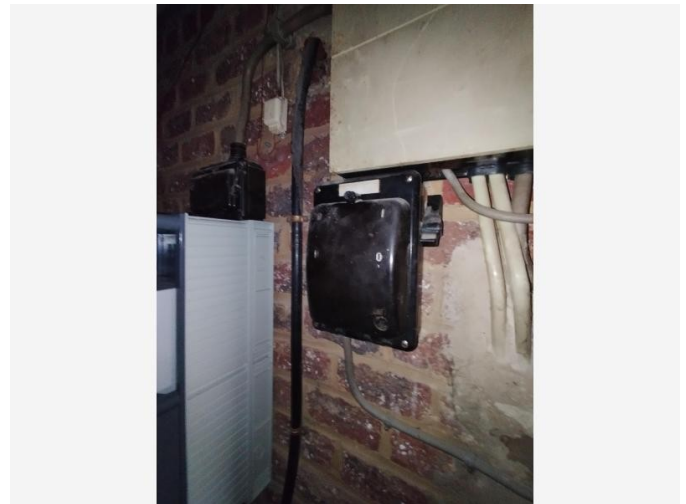
Overzichtsfoto

Detailfoto

| Opmerking | <p>Het is moeilijk te bepalen of de bakeliettoepassingen in de woning ook effectief asbesthoudend zijn (het kan ook gaan om de asbestvrije variant).</p> <p>Er werd geen monster genomen o.w.v. beschadiging aan een elektrisch gerelateerde toepassing, extra controle bij verwijdering van het verdacht materiaal. Vermoedelijk zullen de toepassingen verwijderd worden bij aanpassing van het elektriciteitsnetwerk.</p> |

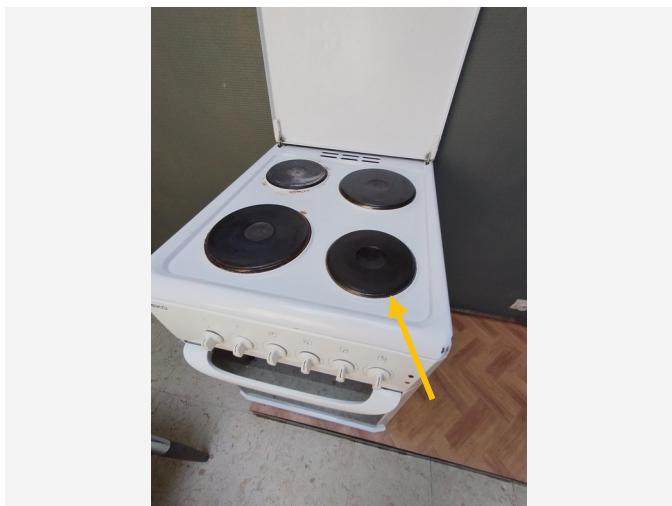
Vrije foto

Bij defect toestel controle door opgeleid techniker aangewezen.

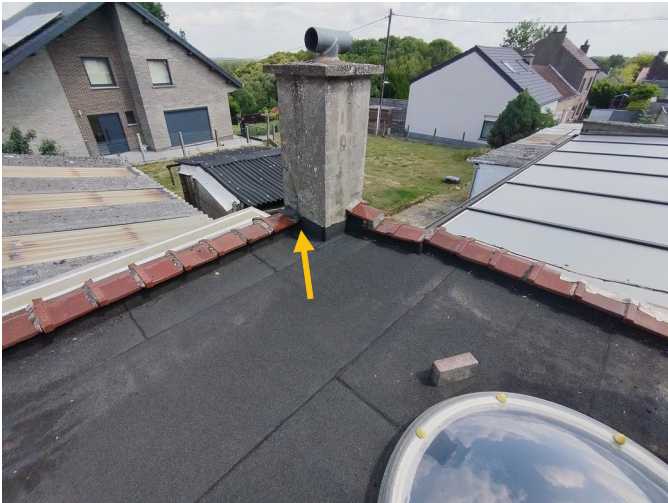
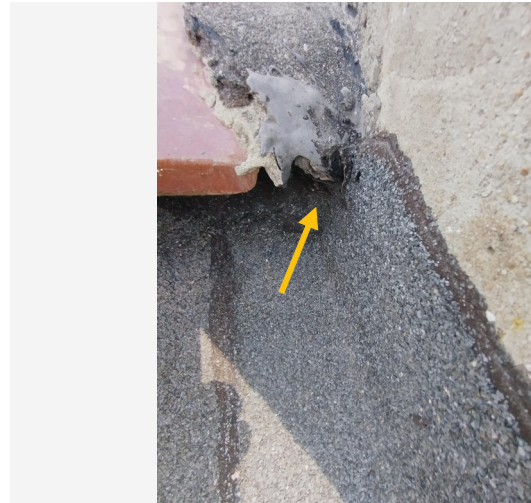
## Fiche 11: Bitumen plat dak

Geen asbest

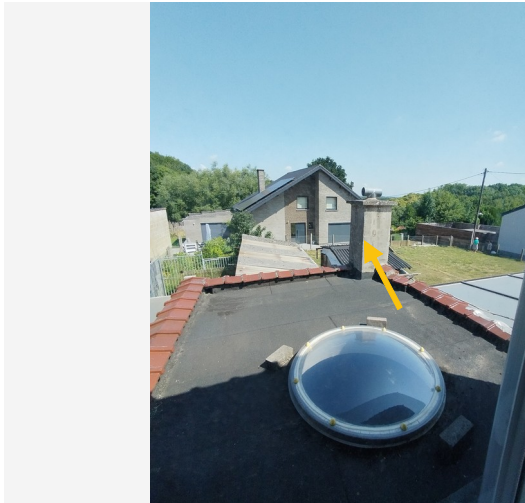
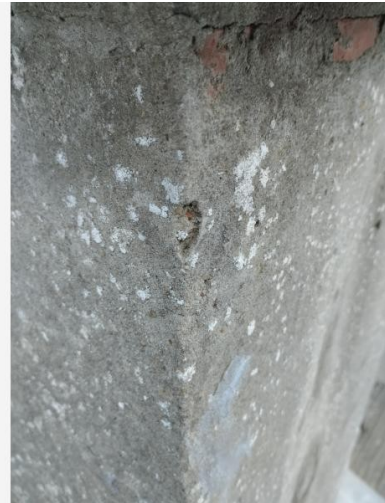
## Fiche 12: Cementering schouw

Geen asbest

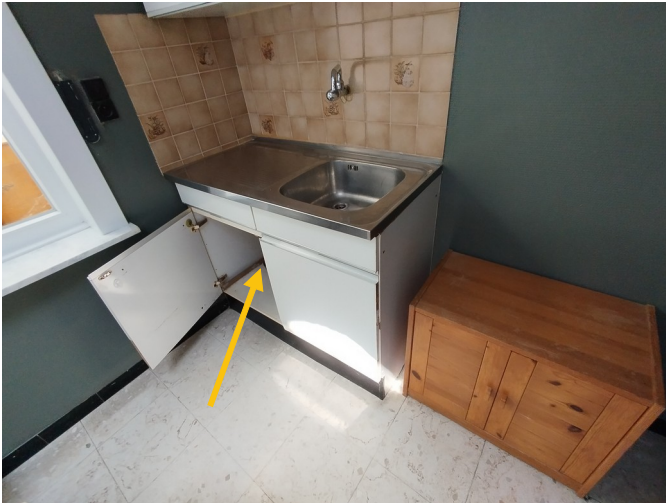
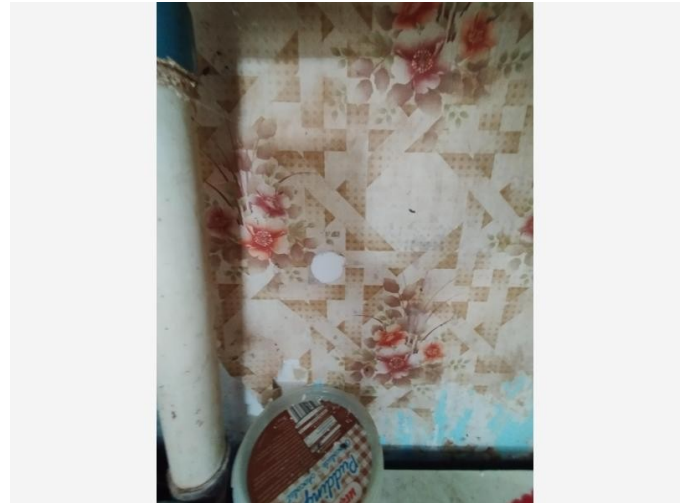
## Fiche 13: Muurpleister

Geen asbest

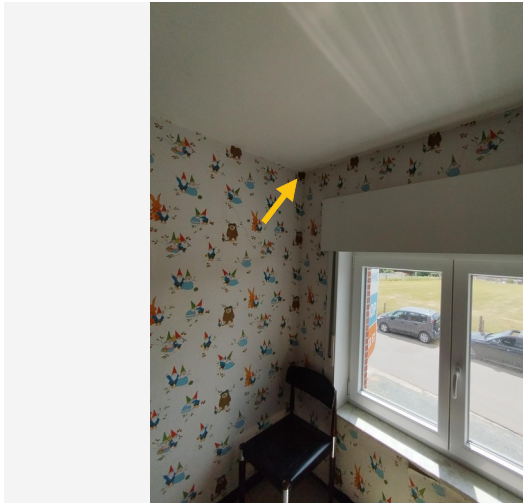
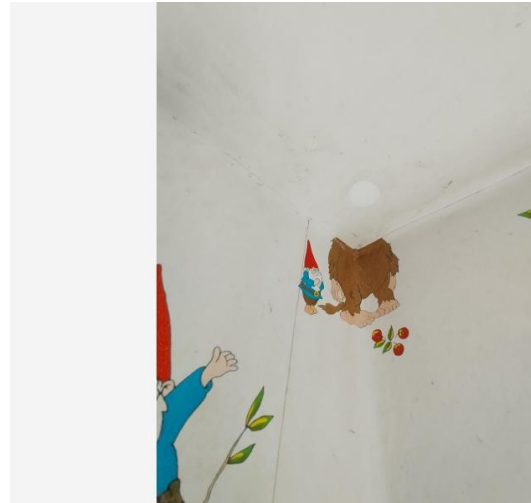
## Fiche 14: Plafondpleister

Geen asbest

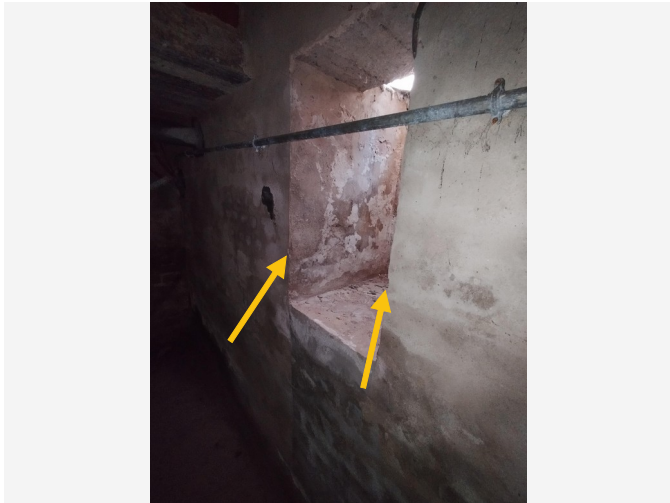
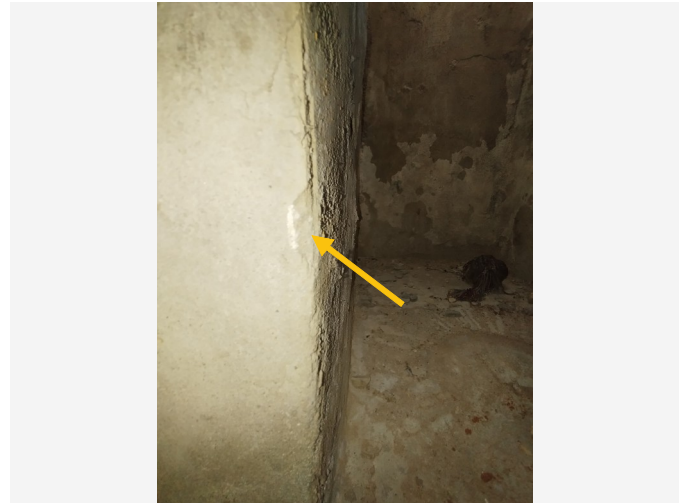
## Fiche 15: Cementering wanden kelder

Geen asbest
