# Asbestinventarisatetest

Otegemse steenweg 6, 8540 Deerlijk

Attestnummer : 20240805-000083.000

Uitgegeven op : 05.08.2024

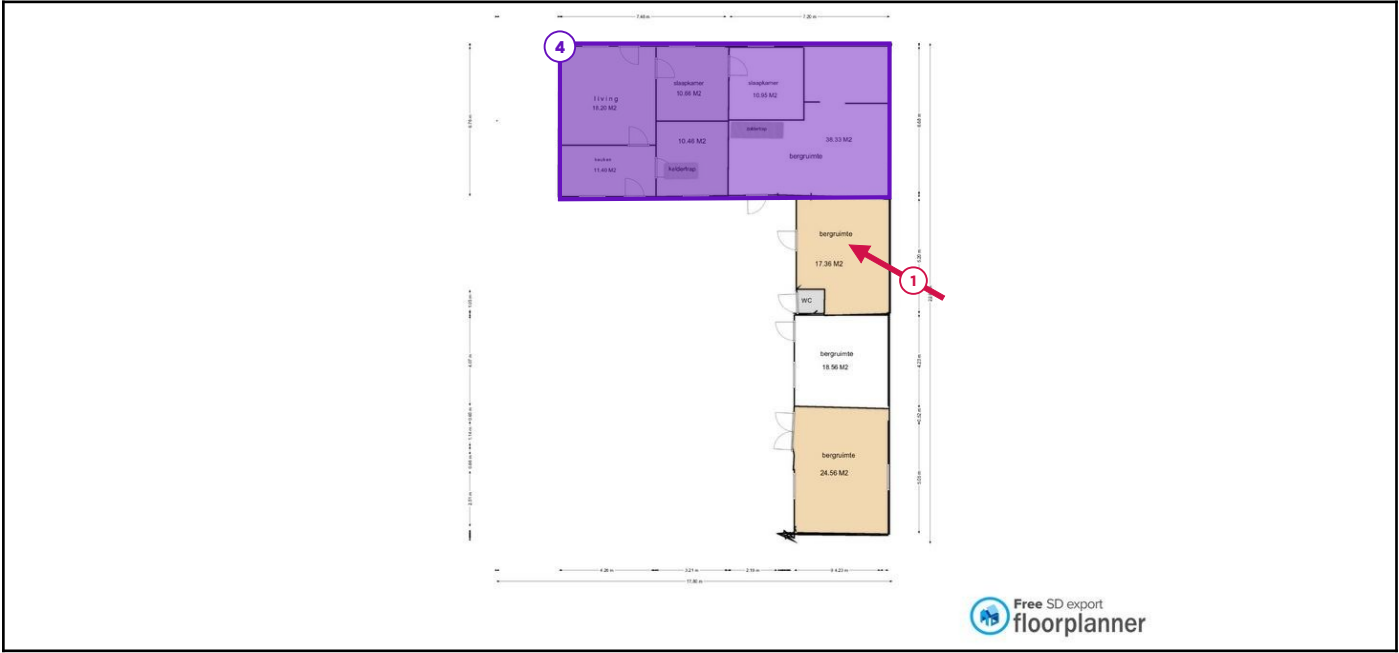
# Plan 1.4: Plan gelijkvloers

| Beschrijving | Type | Actie |
|---|---|---|
| 1. Asbestcement schoorsteen | Asbestmateriaal | Dringend verwijderen |
| 4. Zolderverdieping :instortinggevaar +propvol | Beperking | - |

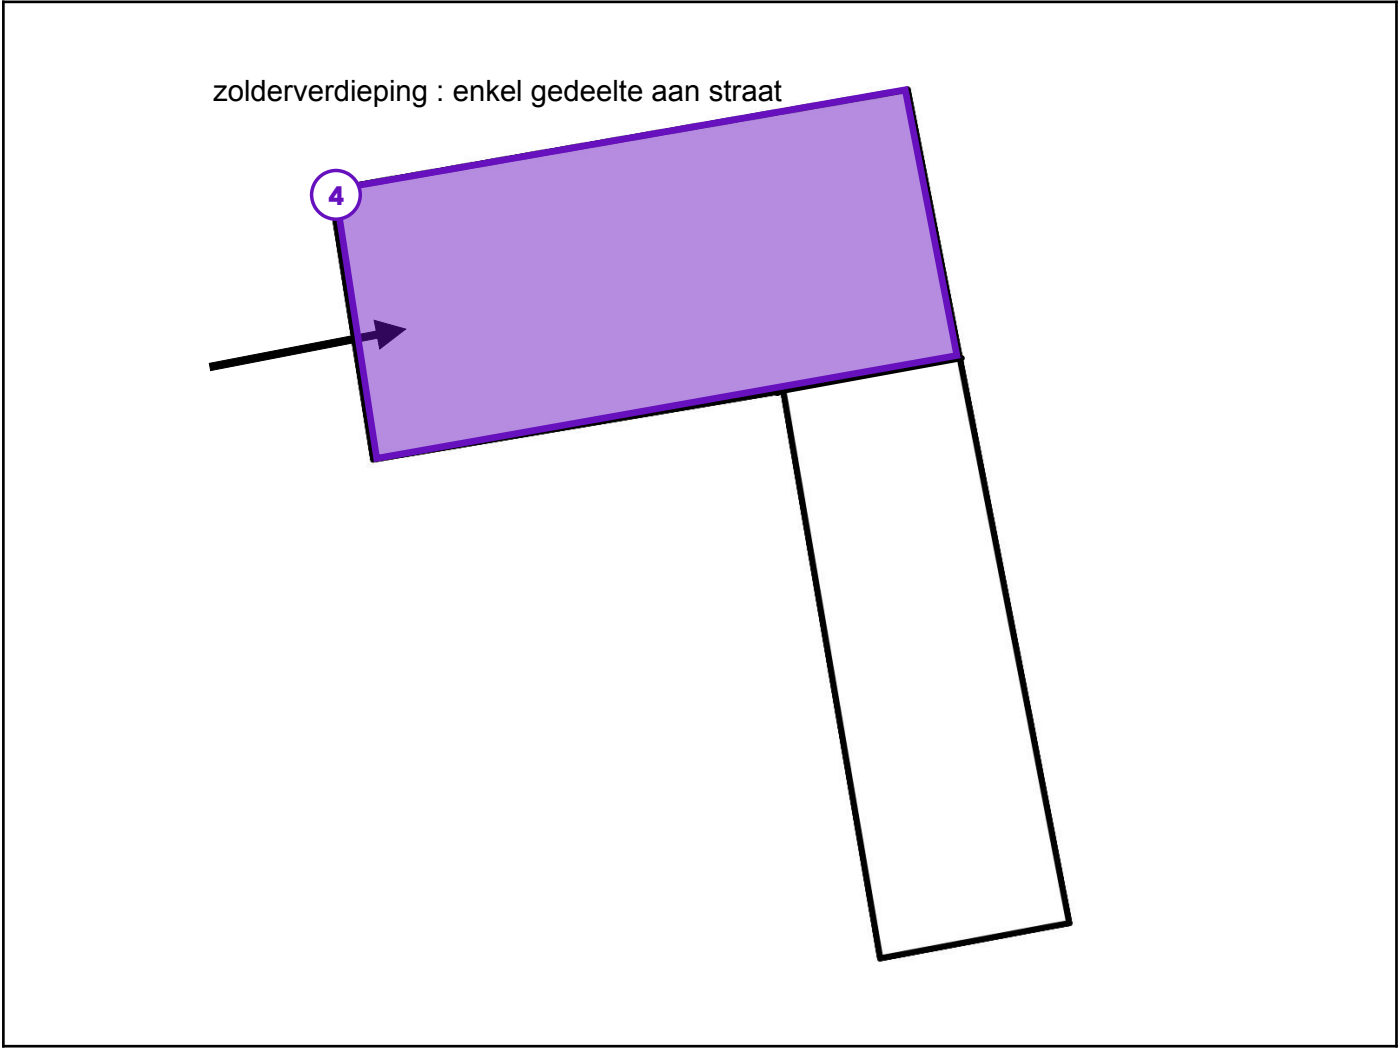
# Plan 1.5: Zolder

| Beschrijving | Type | Actie |
|---|---|---|
| 4. Zolderverdieping :instortinggevaar +propvol | Beperking | - |

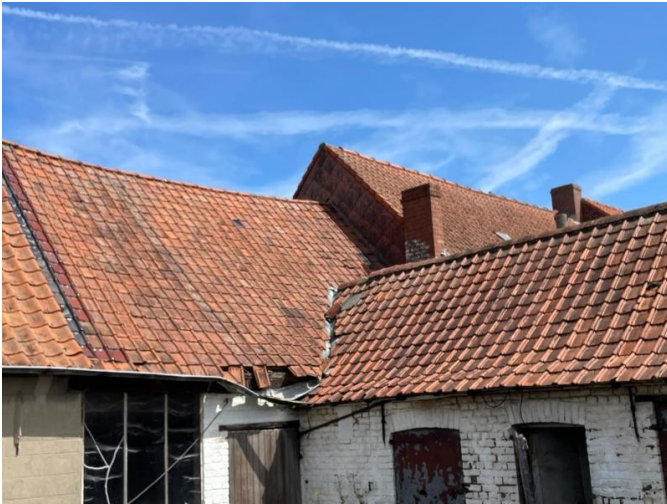
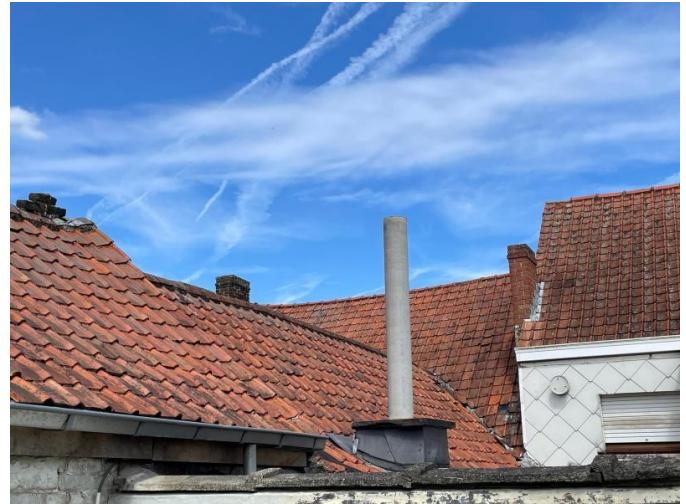
| Eindbeoordeling materiaalrisico | Hoog materiaalrisico en/of hoge kans op vezelvrijgave |

| Asbestsoort (vezeltype) | Crocidoliet aanwezig |
| Toestand van het materiaal | Matig beschadigd, matig verweerd |

| Beschrijving | Asbestcement schoorsteen |
| Opmerking | De schoorsteen is enkel zichtbaar als je bij de burens gaat. |

**Dringend verwijderen**

- Verwijder dit asbestmateriaal zo snel mogelijk. Volg de toestand goed op.

- Eenvoudige handelingen: mag via doe-het-zelf of door werknemer(s) met opleidingsattest eenvoudige handelingen  
Wil deze toepassing zo snel mogelijk verwijderen zonder deze te breken. Gelieve de persoonsgebonden veiligheidsmaatregelen te treffen : dragen FFP3 mondkap, plastic handschoenen, afwasbare schoenen en een overall type 5-6 . Na verwijdering, de toepassing dubbel verpakken in een plastic zak en afgeven bij een erkend asbestverwerkend bedrijf of containerpark.

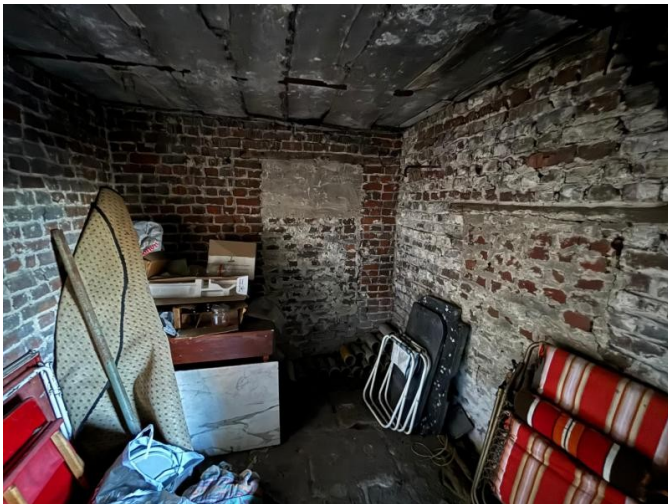
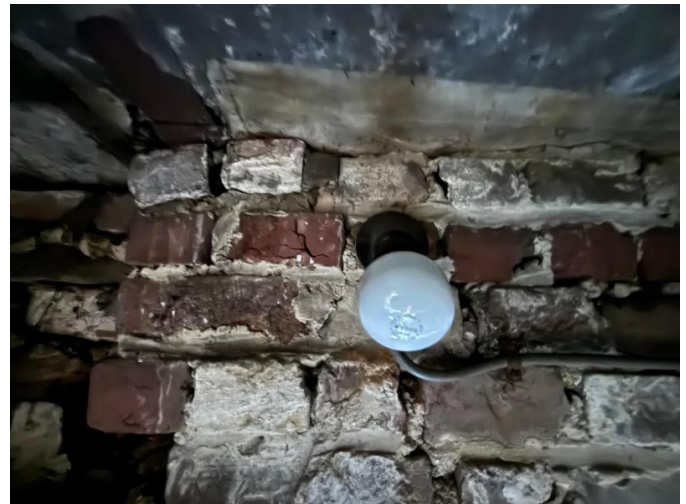
| Eindbeoordeling materiaalrisico | Laag materiaalrisico en/of verlaagde kans op vezelvrijgave |

| Toestand van het materiaal | Onbeschadigd, niet verweerd |

| Beschrijving | Lichtarmaturen en schakelaars in bakeliet |
| Opmerking | In het woongedeelte zijn er nog verschillende schakelaars en lichtarmaturen in bakeliet, In het niet-woongedeelte is nog een oude elektriciteitskast aanwezig in bakeliet en zijn er ook nog schakelaars in bakeliet. |

Zorgvuldig beheren

- Zorg voor een veilig beheer. Vermijd het beschadigen van het asbestmateriaal. Controleer de toestand jaarlijks op wijzigingen.

- Eenvoudige handelingen: mag via doe-het-zelf of door werknemer(s) met opleidingsattest eenvoudige handelingen  
U kan deze toepassingen met uitzondering van de elektriciteitskast ( door tussenkomst van de elektriciteitsmaatschappij) verwijderen. Zorg voor een veilige verwijdering door de nodige persoonsgebonden veiligheidsmaatregelen te respecteren. ( dragen FFP3 mondkap, afwasbare schoenen, plastic handschoenen en overall type 5-6). Eerst de toepassing lichtjes bevochtigen nadat u er zeker van bent dat er geen elektriciteit meer is op de toepassing, daarna verwijderen en in een dubbel plastic zak verpakken . Afgeven bij een erkend asbestverwerkend bedrijf of een containerpark.

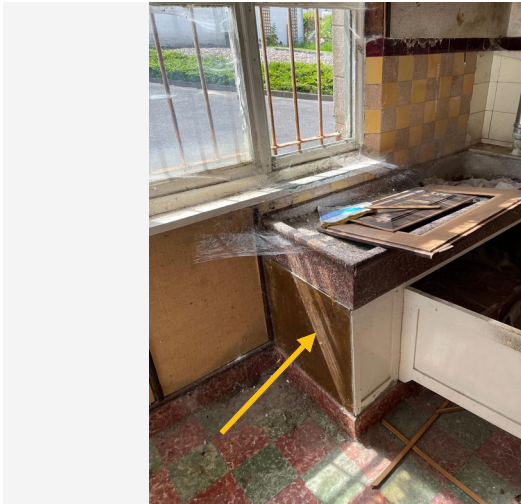
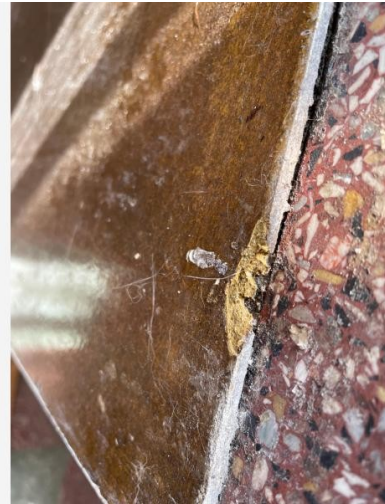
| Eindbeoordeling materiaalrisico | Laag materiaalrisico en/of verlaagde kans op vezelvrijgave |

| Toestand van het materiaal | Licht beschadigd, licht verweerd. Intact calciumsilicaatmateriaal of categorie III 'gebondenheid' |

| # | Type | Referentie | Resultaat |
|---|---|---|---|
| 3.1 | Puntmonster | BALBO240705-7 | Chrysotiel |

| Beschrijving | Paneel aan de gootsteen |

Zorgvuldig beheren

- Zorg voor een veilig beheer. Vermijd het beschadigen van het asbestmateriaal. Controleer de toestand jaarlijks op wijzigingen.

- Eenvoudige handelingen: mag via doe-het-zelf of door werknemer(s) met opleidingsattest eenvoudige handelingen  
Gezien deze toepassing kan verwijderd worden zonder deze te breken, stel ik voor dat u deze losmaakt en in zijn geheel gaat verwijderen. Gelieve wel voorafgaandelijk de toepassing te bevochtigen en de persoonsgebonden veiligheidsmaatregelen te respecteren : dragen van FFP3 mondkap, plastic handschoenen, afwasbare schoenen en een overall type 5-6 . Na verwijdering, plaatst u deze in een dubbel plastic zak ( afsluiten) en afgeven bij een erkend asbestverwerkend bedrijf of eventueel containerpark.

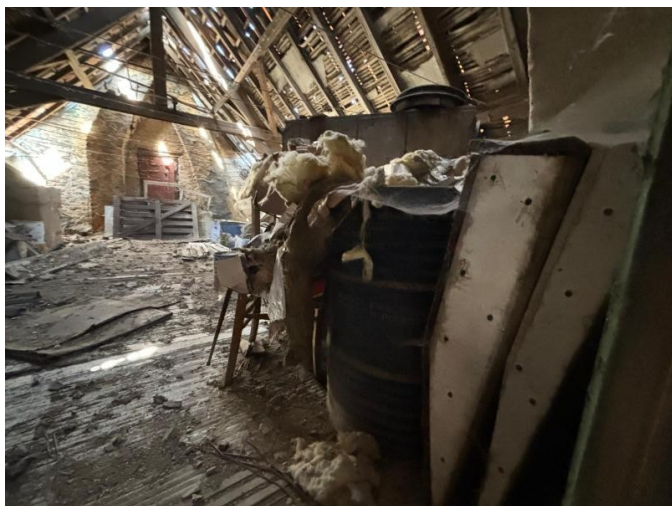
Situeringsfoto

**Reden:** Het onderzoek kan niet uitgevoerd worden binnen de bepalingen van de Welzijnswet

**Uitleg van de asbestdeskundige:** Het is te risicovol om de trap en zolder te betreden wegens de slechte staat van zowel de trap als van de zolder : gevaar om in te storten, instabiele zoldervloer . Het gedeelte buiten het woongedeelte is in zeer slechte staat , staat propvol en het risico is te groot om dit deftig te kunnen onderzoeken.

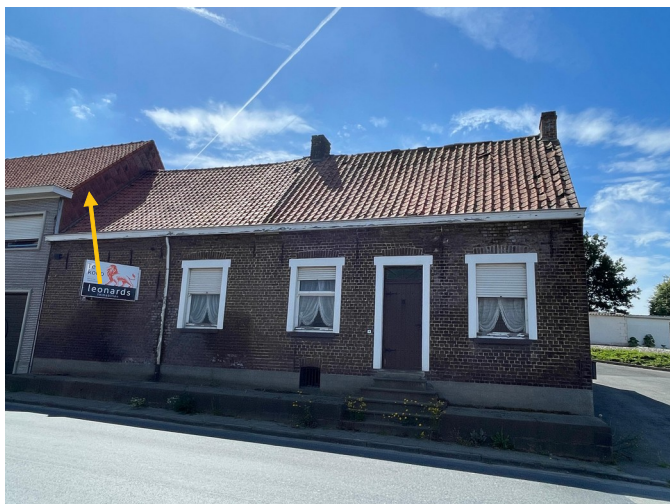
Vrije foto

Vanaf de straatzijde kon je vaststellen dat er gevelleien aanwezig zijn. Deze behoren niet tot de inspectielocatie MAAR ik wil u er toch op attent maken dat het water dat naar de dakgoot loop over deze leien gaat wat zorgt voor regenwater met mogelijks asbesthoudende deeltjes er in .

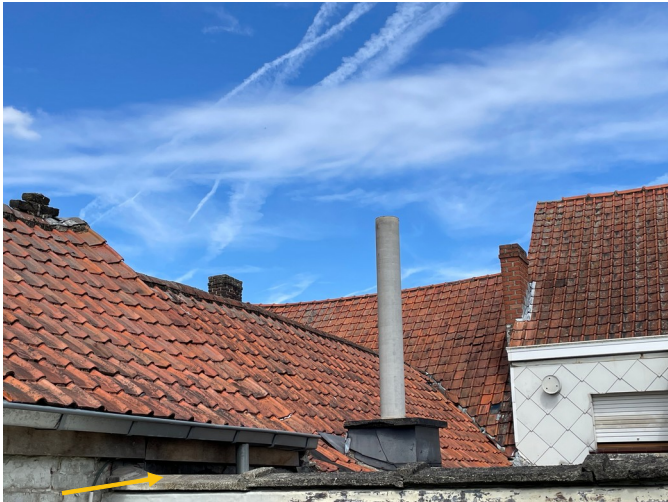
## Fiche 6: Dekstenen op muur ( enkel zichtbaar via burenen)

Volgens de burenen, is de muur eigendom van hen, maar voor veiligheid wil ik u meedelen dat de dekstenen hierop volgens mij asbesthoudend zijn en dringend dienen te worden verwijderd.

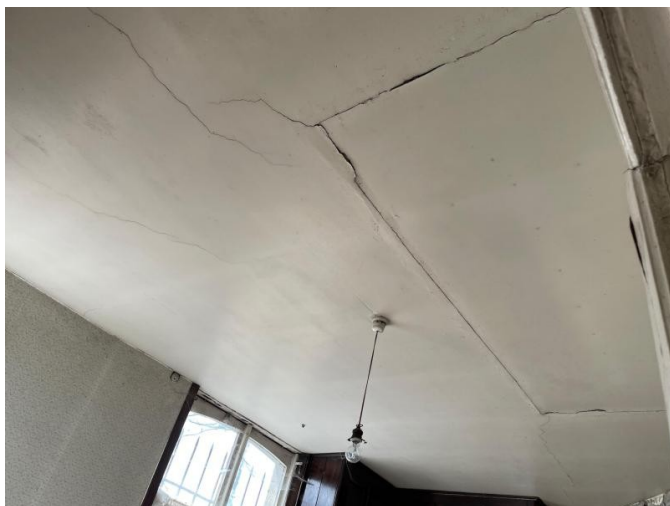
Vrije foto

In het woongedeelte was de plafond volledig bedekt en was er geen staalname mogelijk zonder destructief tewerk te gaan. In de resterende gedeelten van het gebouw kon je rechtstreeks de pannen zien.

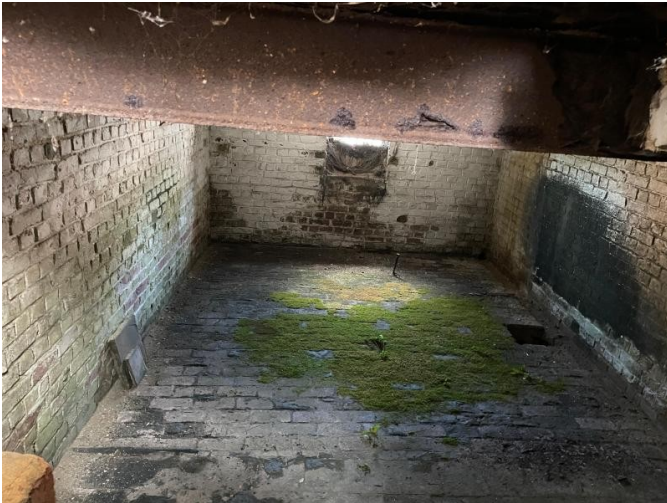
Vrije foto

In de kleine kelder , toegankelijk via luik, zijn er enkel bakstenen aanwezig.

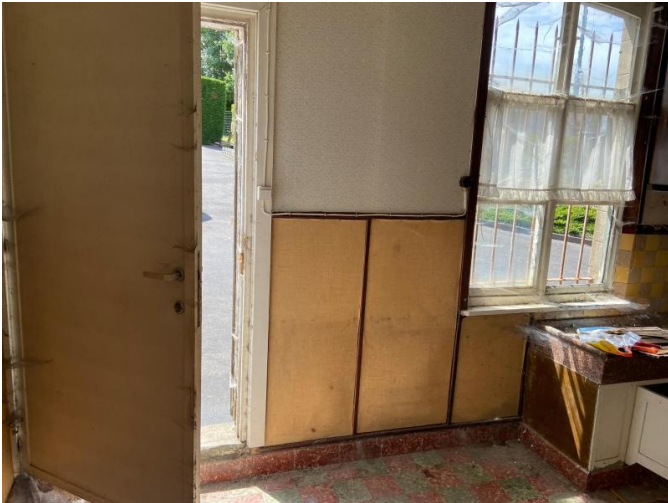
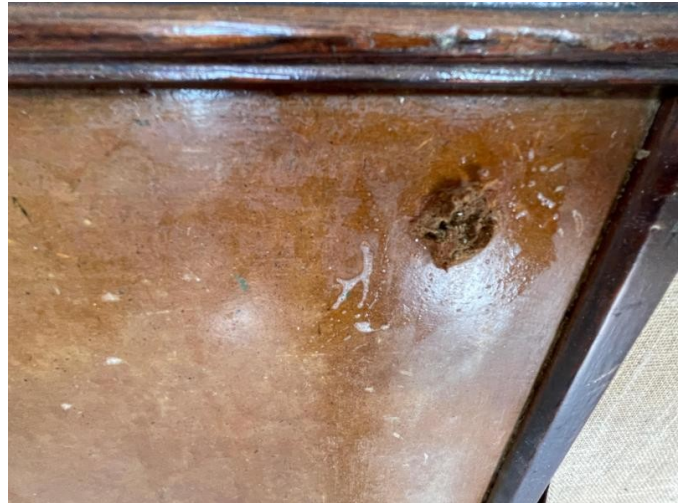
## Fiche 9: Panelen in de keuken

Geen asbest

| # | Type | Referentie | Resultaat |
|---|---|---|---|
| 9.1 | Puntmonster | BALBO240705-6 | Geen asbest |

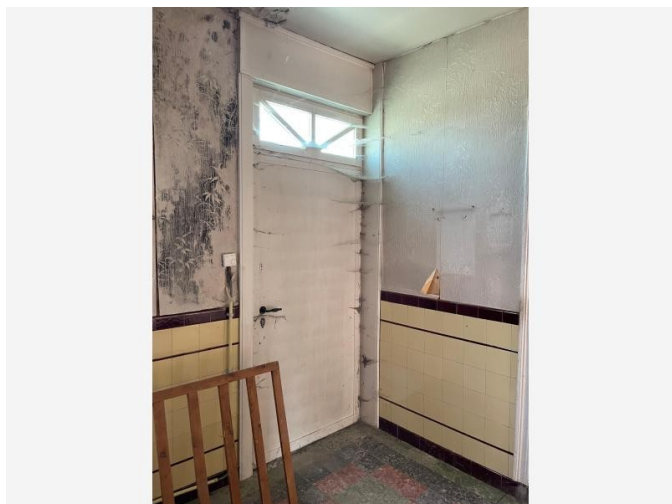
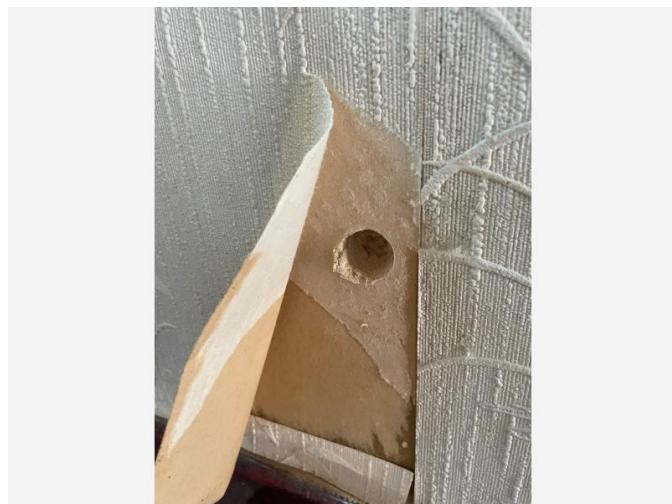
## Fiche 10: Pleisterwerk muren

Geen asbest

| # | Type | Referentie | Resultaat |
|---|---|---|---|
| 10.1 | Mengmonster | BALBO240705-3 | Geen asbest |

| Opmerking | Het mengstaal bestaat uit een staalname in inkom, kamer en keuken. Er is geen stooklokaal. Er staat wel nog in één van de stallingen een stookolietank, maar deze is eigendom van de burens maar de stookinstallatie staat wel bij de burens. Dit is ook een nieuwe installatie ( na 2001). De berekening van het pleisterwerk is een ruime raming en mag voor geen andere doeleinden gebruikt worden. |

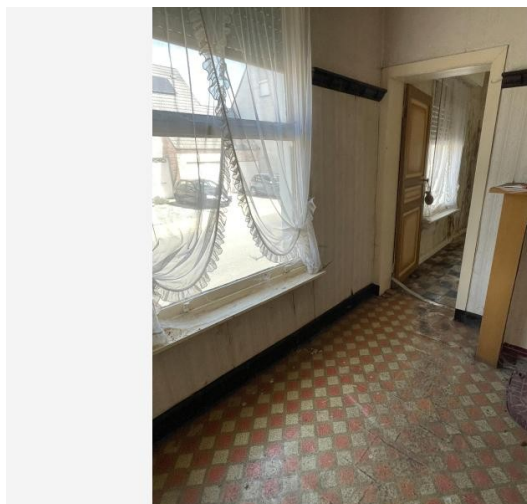
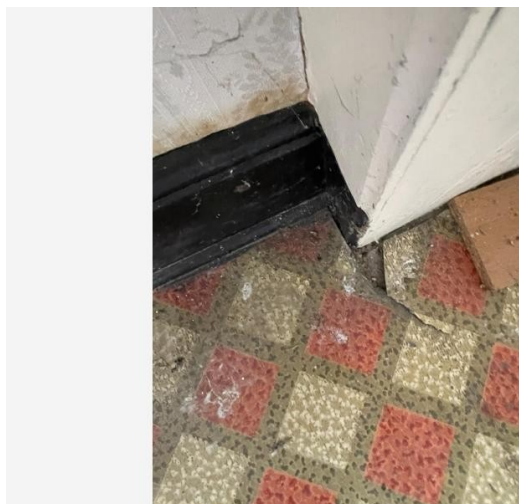
## Fiche 11: Vinylvloer in kamer aan de straatzijde

Geen asbest

| # | Type | Referentie | Resultaat |
|---|---|---|---|
| 11.1 | Puntmonster | BALBO240705-5 | Geen asbest |

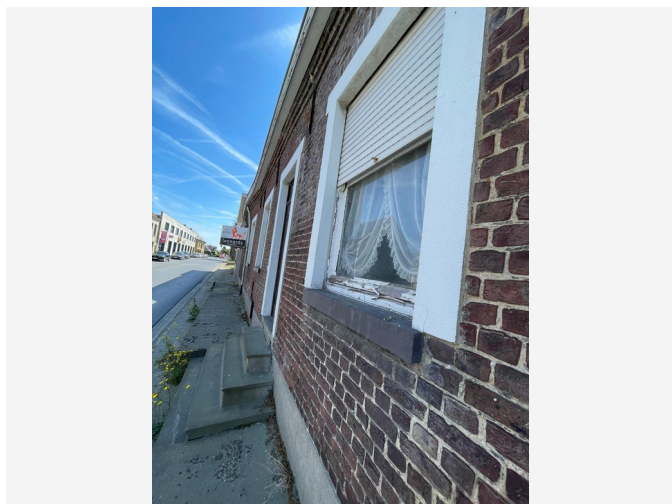
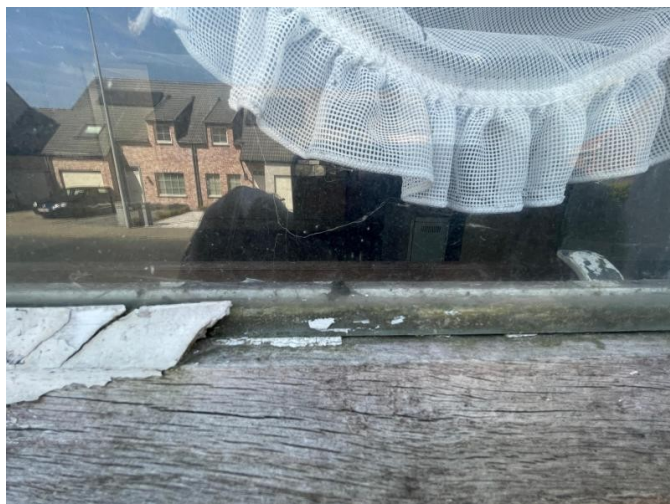
## Fiche 12: Mastiek aan ramen

Geen asbest

| # | Type | Referentie | Resultaat |
|---|---|---|---|
| 12.1 | Puntmonster | BABLO240705-4 | Geen asbest |

| Opmerking | <p>Aan de oude houten ramen was er nog mastiek aanwezig. Deze mastiek is niet asbesthoudend. Er waren in het woongedeelte vooraan 3 ramen en achteraan 2 + deur. In het niet-woongedeelte waren er ook nog 2 ramen. De berekening van de hoeveelheid mastiek is een ruime schatting en mag voor geen andere doeleinden gebruikt worden.</p> |
