# Asbestinventarisatetest

Oudenaardsesteenweg 520, 8581 Avelgem

Attestnummer : 20241117-000033.000

Uitgegeven op : 17.11.2024

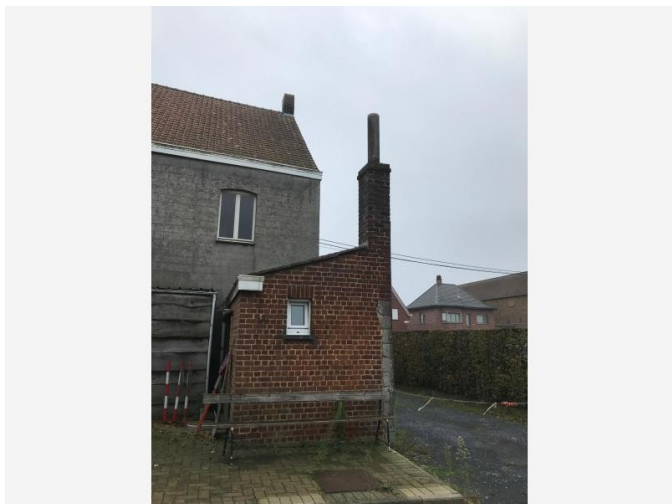
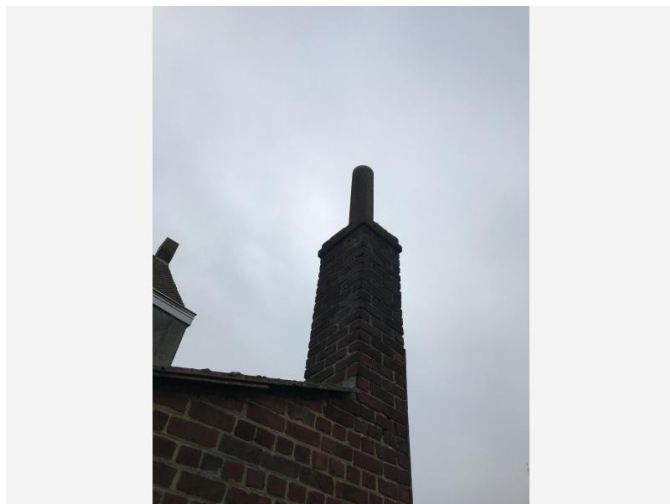
Het asbestmateriaal valt onder de mijlpaal van 2040.

| Eindbeoordeling materiaalrisico | Verhoogd materiaalrisico en/of verhoogde kans op vezelvrijgave |

| Asbestsoort (vezeltype) | Crocidoliet aanwezig |
| Toestand van het materiaal | Licht beschadigd, licht verweerd. Intact calciumsilicaatmateriaal of categorie III 'gebondenheid' |

| Beschrijving | Schouwburg keuken |
| Asbestmateriaal | Buis, koker, leiding, pijp, doorvoer |

- Zorg voor een veilig beheer. Vermijd het beschadigen van het asbestmateriaal. Controleer de toestand jaarlijks op wijzigingen.
- Voer bijkomende staalname(s) uit.

- Eenvoudige handelingen: mag via doe-het-zelf of door werknemer(s) met opleidingsattest eenvoudige handelingen  
Bij het afbreken van de schouw kan de buis verwijderd worden.  
Breek de buis niet bij het verwijderen.  
Dubbel verpakken en afvoeren naar recyclagecentrum.  
Neem de nodige voorzorgsmaatregelen en gebruik de juiste PBM's

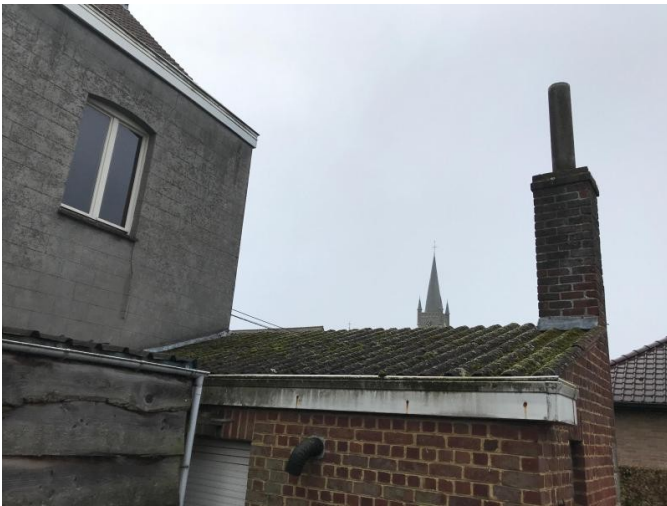
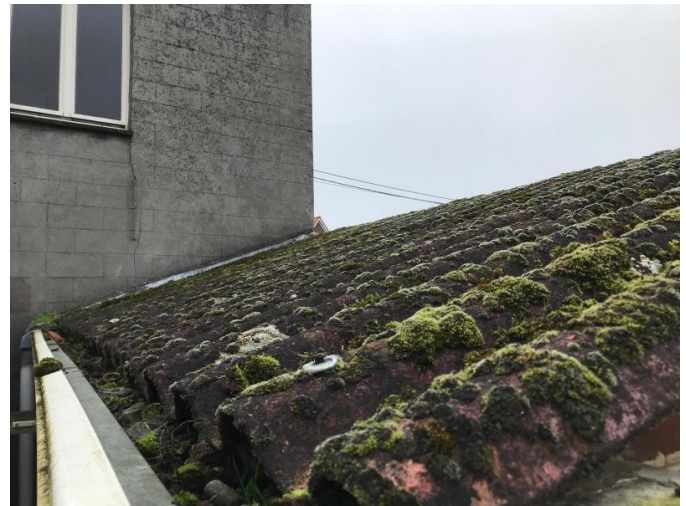
Het asbestmateriaal valt onder de mijlpaal van 2034.

| Eindbeoordeling materiaalrisico | Verhoogd materiaalrisico en/of verhoogde kans op vezelvrijgave |

| Asbestsoort (vezeltype) | Crocidoliet aanwezig |
| Toestand van het materiaal | Matig beschadigd, matig verweerd |

| Beschrijving | Golfplaten keuken |
| Asbestmateriaal | Dak- en gevelbekleding - Golfplaat |

- Zorg voor een veilig beheer. Vermijd het beschadigen van het asbestmateriaal. Controleer de toestand jaarlijks op wijzigingen.
- Verwijder dit asbestmateriaal zo snel mogelijk. Volg de toestand goed op.
- Voer bijkomende staalname(s) uit.

- Eenvoudige handelingen: mag via doe-het-zelf of door werknemer(s) met opleidingsattest eenvoudige handelingen  
De golfplaten kunnen verwijderd worden door het losmaken van de nagels.  
Breek de golfplaten niet bij het verwijderen.  
Dubbel verpakken en afvoeren naar recyclagecentrum.  
Neem de nodige voorzorgsmaatregelen en gebruik de juiste PBM's

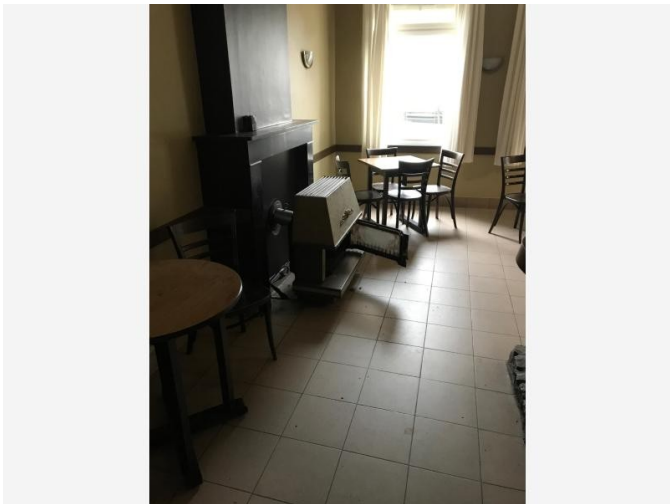
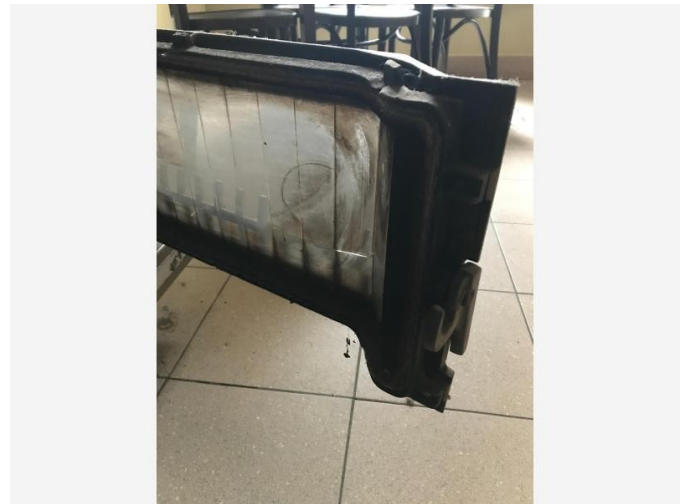
Het asbestmateriaal valt onder de mijlpaal van 2034.

| Eindbeoordeling materiaalarisico | Verhoogd materiaalarisico en/of verhoogde kans op vezelvrijgave |

| Gebondenheid | Categorie 3: niet-hechtgebonden met weinig of geen matrix |
| Asbestconcentratie | Hoog ( $\geq 50\%$ ) |

| Beschrijving | Koord kachel |
| Asbestmateriaal | Koord, lint, band, strip |

- Zorg voor een veilig beheer. Vermijd het beschadigen van het asbestmateriaal. Controleer de toestand jaarlijks op wijzigingen.
- Verwijder dit asbestmateriaal zo snel mogelijk. Volg de toestand goed op.
- Voer bijkomende staalname(s) uit.

- Eenvoudige handelingen: mag via doe-het-zelf of door werknemer(s) met opleidingsattest eenvoudige handelingen  
Maak de koord goed nat, vooraaleer de koord te verwijderen.

Zo komt er minimaal aan vezels vrij.

Verpak dubbel en voer af naar reyclagepark.

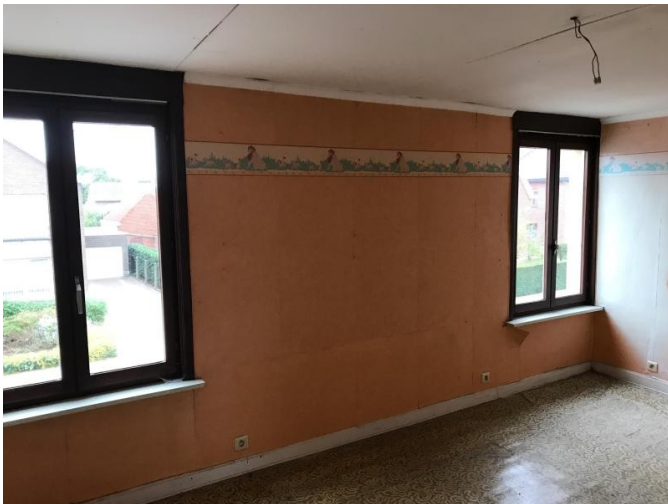
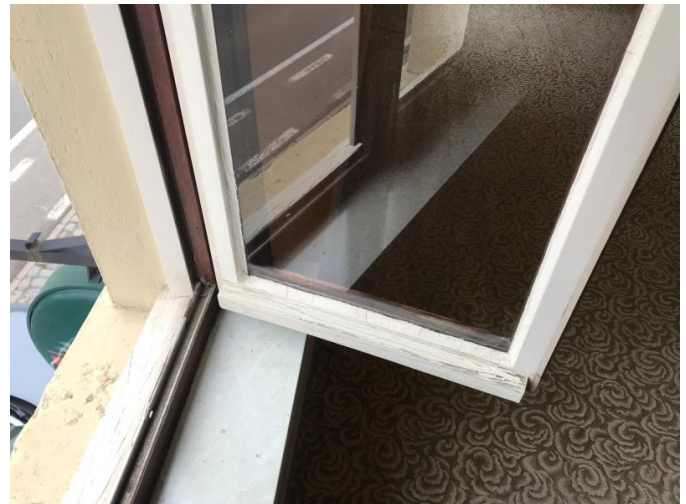
Het asbestmateriaal valt onder de mijlpaal van 2040.

| Eindbeoordeling materiaalrisico | Laag materiaalrisico en/of verlaagde kans op vezelvrijgave |

| Toestand van het materiaal | Licht beschadigd, licht verweerd. Intact calciumsilicaatmateriaal of categorie III 'gebondenheid' |

| # | Type | Referentie | Resultaat |
|---|---|---|---|
| 4.1 | Puntmonster | M9 | Chrysotiel |

| Beschrijving | Mastiek houten ramen 1e verdieping |

- Zorg voor een veilig beheer. Vermijd het beschadigen van het asbestmateriaal. Controleer de toestand jaarlijks op wijzigingen.

- Eenvoudige handelingen: mag via doe-het-zelf of door werknemer(s) met opleidingsattest eenvoudige handelingen  
De mastiek is gemakkelijk los te kappen van de houten ramen.  
Dubbel verpakken en afvoeren naar recyclagecentrum.  
Neem de nodige voorzorgsmaatregelen en gebruik de juiste PBM's

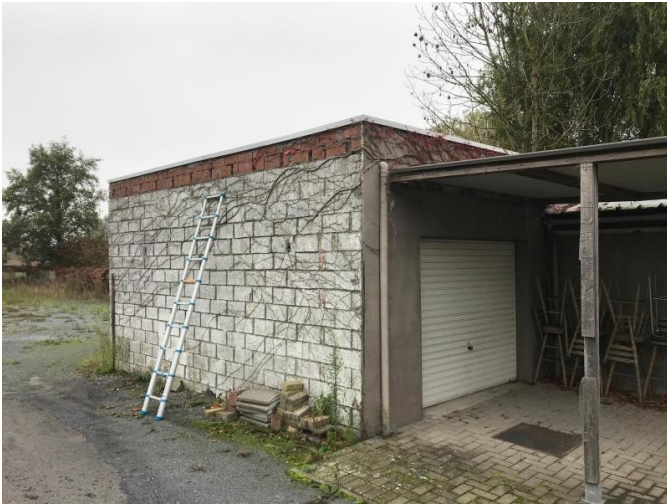
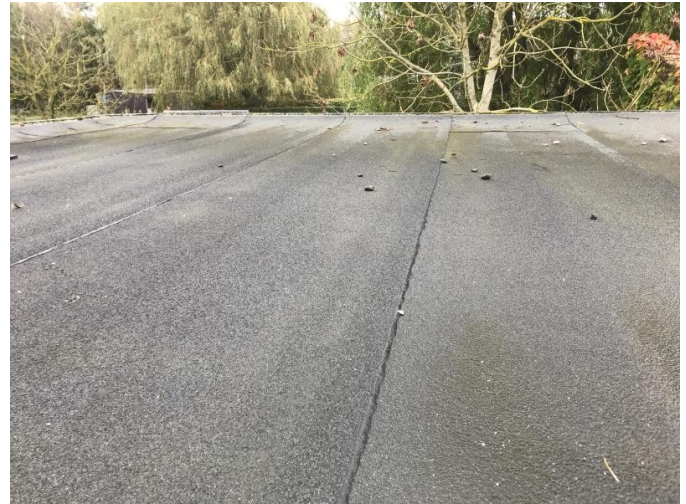
Het asbestmateriaal valt onder de mijlpaal van 2040.

| Eindbeoordeling materiaalrisico | Laag materiaalrisico en/of verlaagde kans op vezelvrijgave |

| Asbestsoort (vezeltype) | Crocidoliet aanwezig |
| Toestand van het materiaal | Onbeschadigd, niet verweerd |

| Beschrijving | Dakbedekking garage |
| Asbestmateriaal | Dak- en gevelbekleding - Roofing |

- Zorg voor een veilig beheer. Vermijd het beschadigen van het asbestmateriaal. Controleer de toestand jaarlijks op wijzigingen.
- Voer bijkomende staalname(s) uit.

- Eenvoudige handelingen: enkel door erkend asbestverwijderaar  
Doordat de roofing verlijmd is kan deze niet verwijderd worden zonder te scheuren.

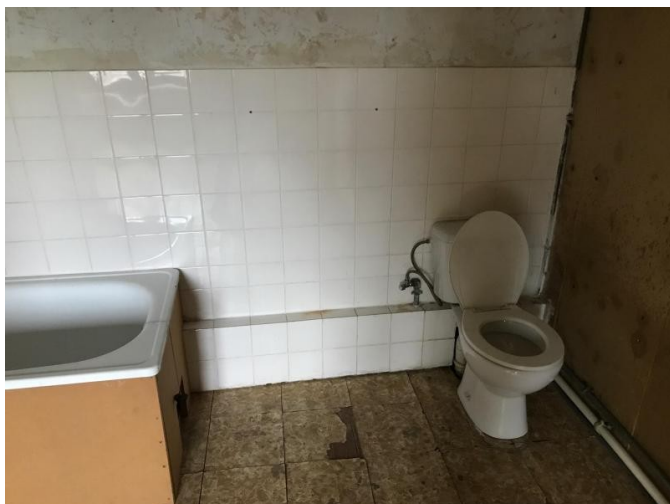
De lijm achter de wandtegels kan asbesthoudend zijn.

Niet mogelijk om een staal te nemen.

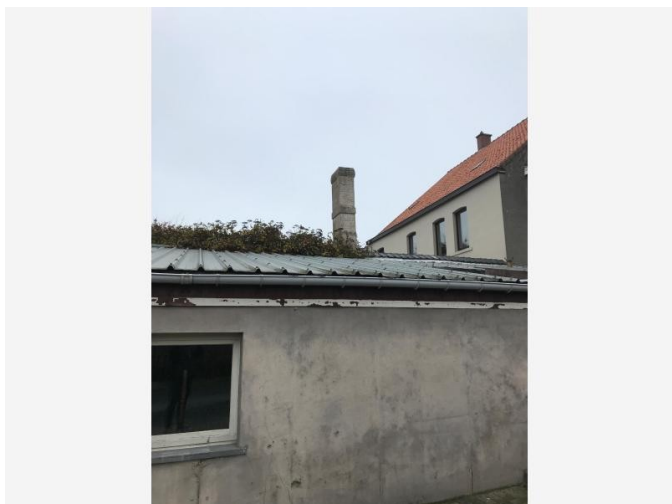
Mogelijks een oude asbestbuis aanwezig in de schouw.

Deze is visueel niet vast te stellen.

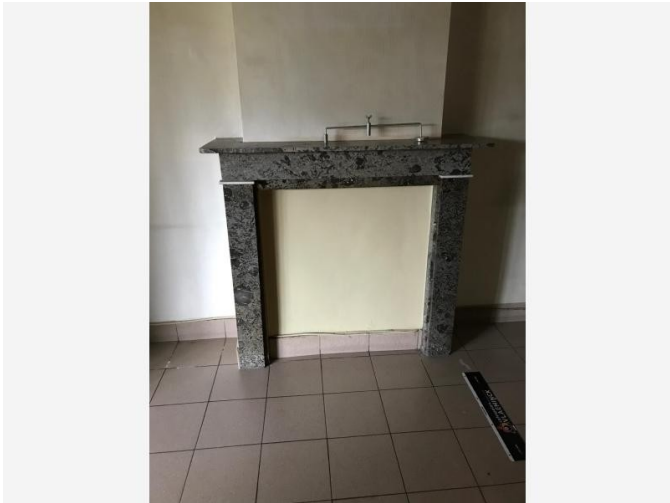
Platen achter (gas)vuren kunnen asbesthoudend zijn.

Dit is vsiueel niet vast te stellen.

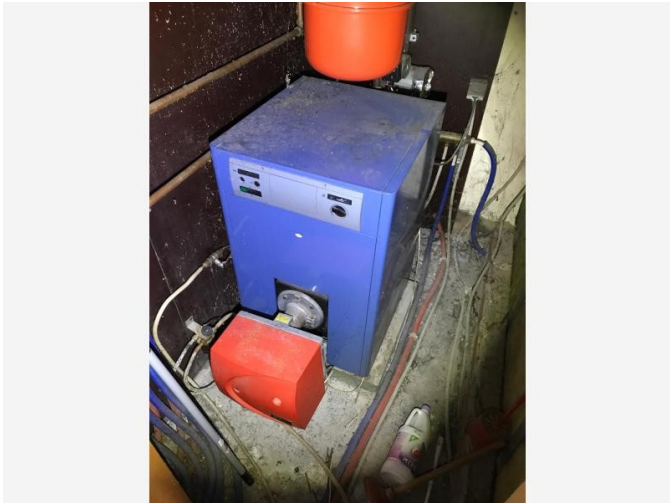
In oude mazoutketels kunnen asbesthoudende dichtingen zitten.  
Deze zijn visueel niet vast te stellen.  
Weer voorzichtig bij onderhoud of vervangen van ketel.

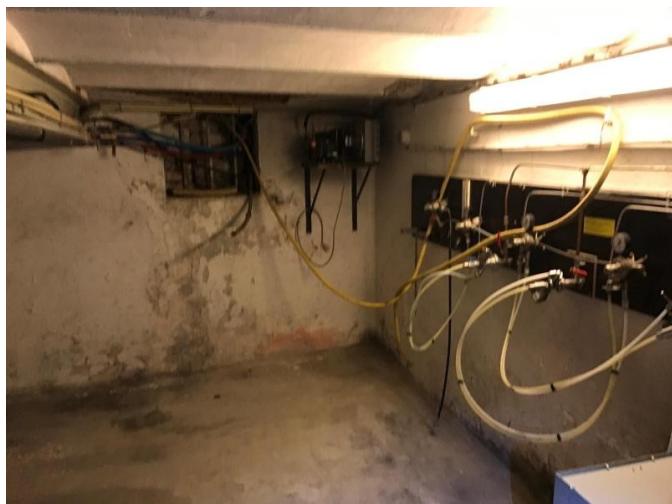
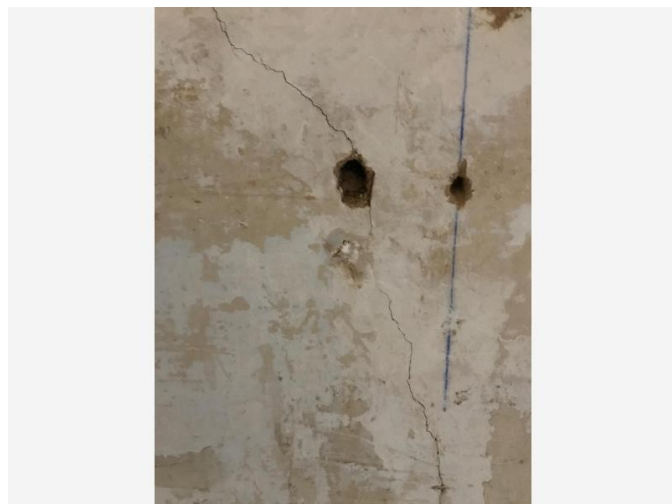
## Fiche 10: Pleister plafond kelder

Geen asbest

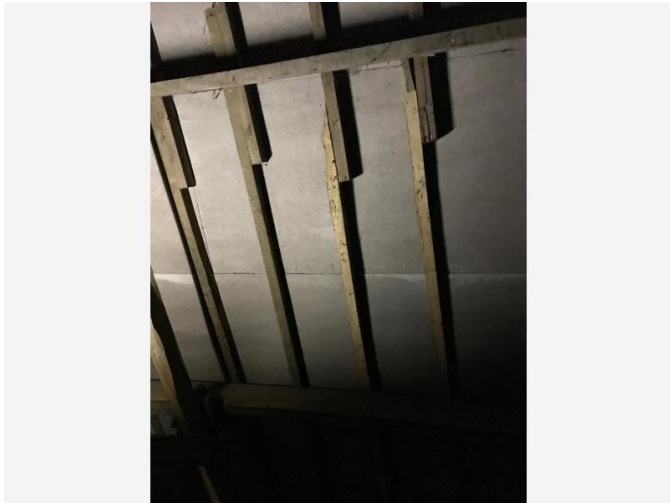
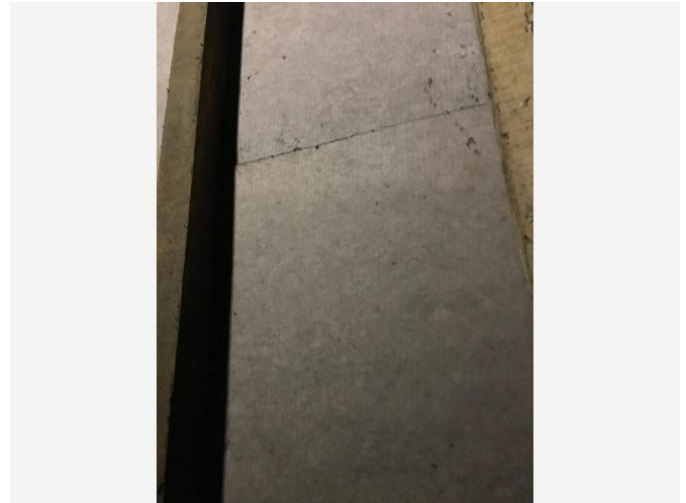
## Fiche 11: Onderdakplaten

Geen asbest

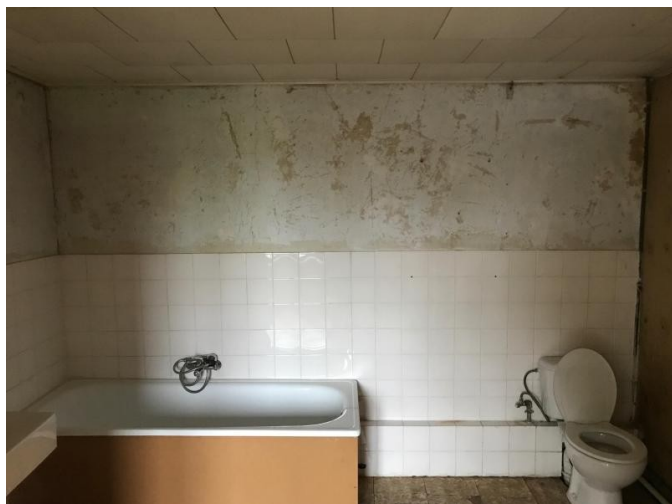
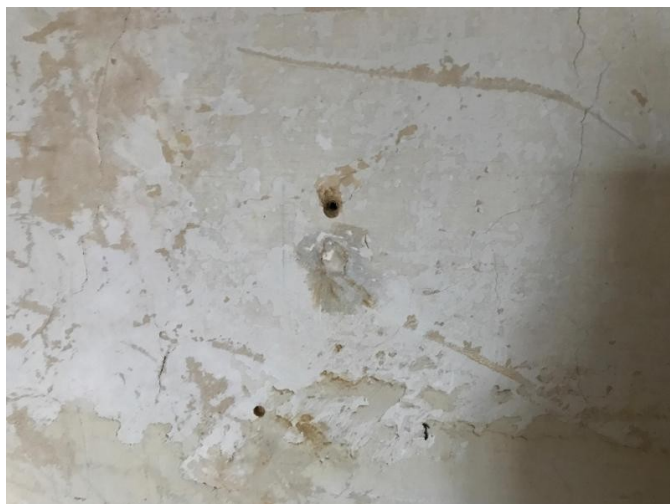
## Fiche 15: Pleisterwerk wanden 1e

Geen asbest

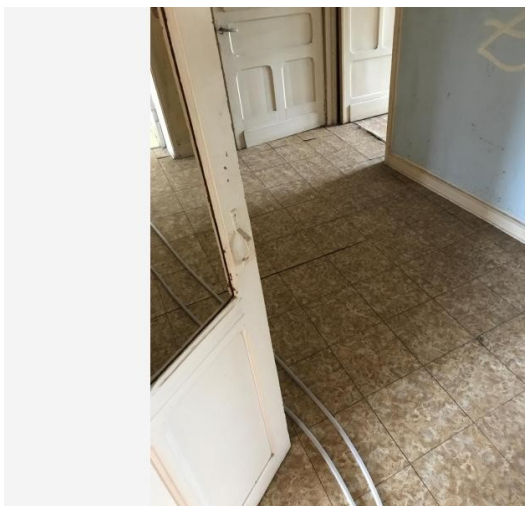
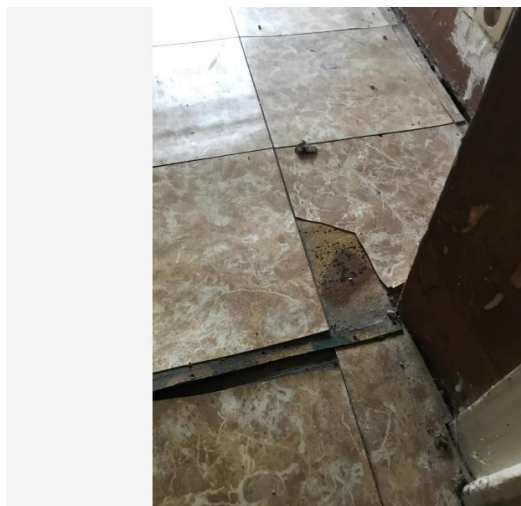
## Fiche 16: Vinyltegels 1e

Geen asbest

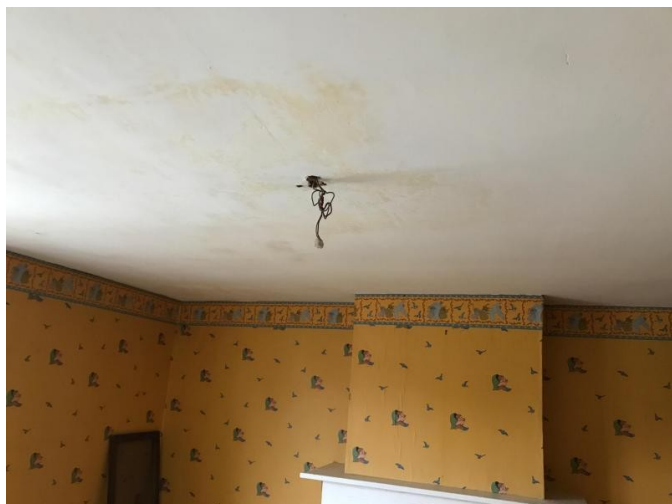
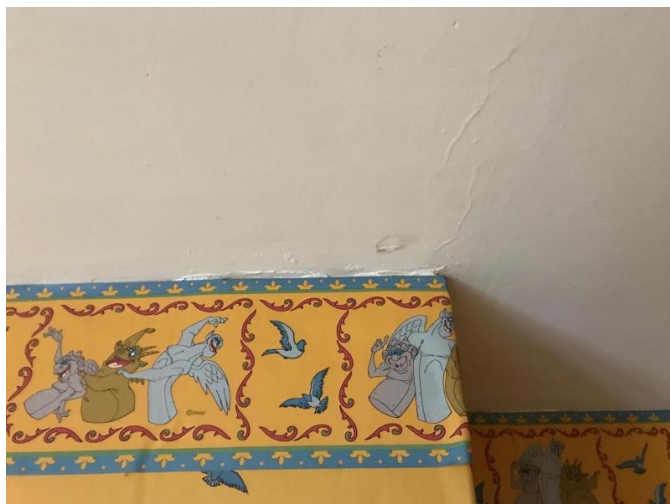
## Fiche 17: Pleisterwerk plafonds 1e

Geen asbest
