# Asbestinventarisatetest

Elandersplantsoen 71, 2300 Turnhout

Attestnummer : **20250317-000223.000**

Uitgegeven op : **17.03.2025**

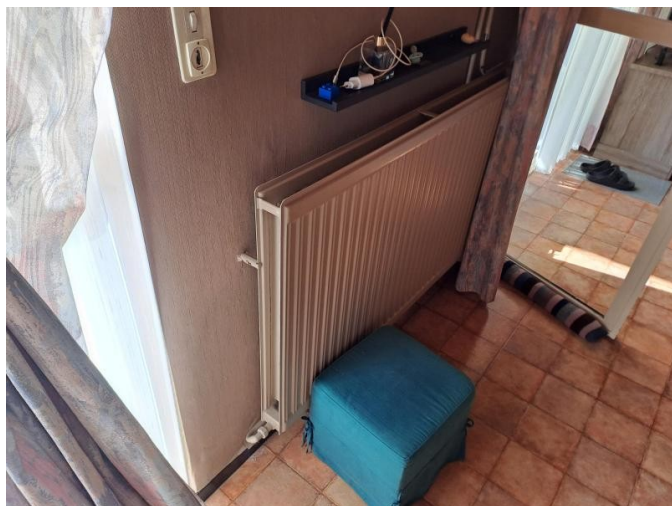
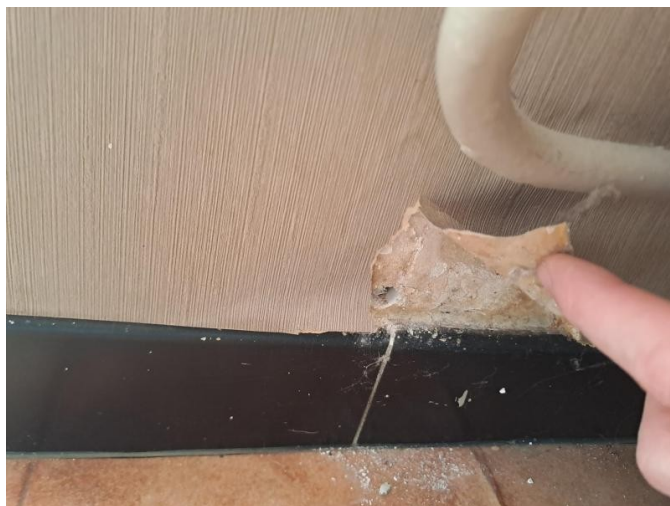
## Fiche 1: Pleisterwerk muren

Geen asbest

| # | Type | Referentie | Resultaat |
|---|---|---|---|
| 1.1 | Mengmonster | 0.1 | Geen asbest |

| Beschrijving | Pleisterwerk muren |
| Bindmiddel van materiaal | Gips - kalk |
| Gebondenheid op basis van bindmiddel | Niet-hechtgebonden |
| Hoeveelheid (oppervlakte - dikte - aantal) | • 400,00 m <sup>2</sup> - 1,00 cm - 1 stuk |

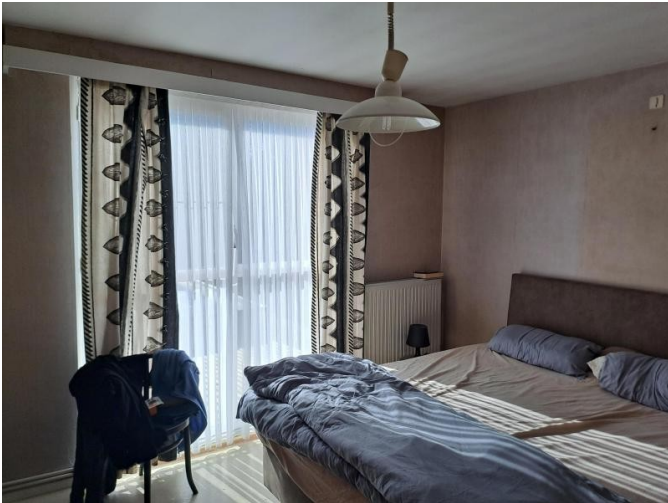
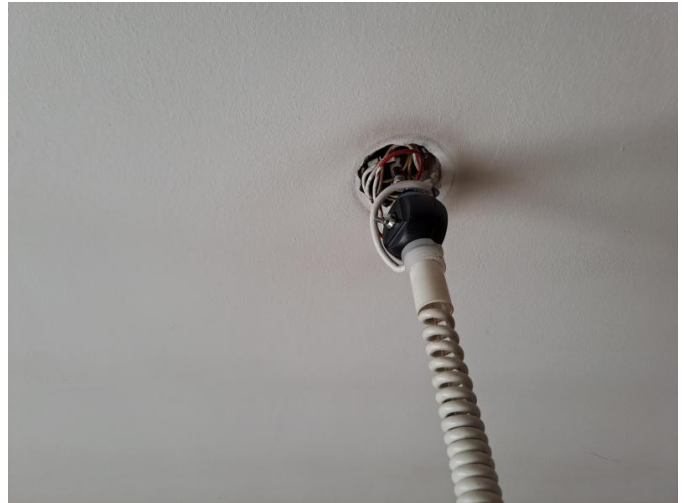
## Fiche 2: Pleisterwerk plafond

Geen asbest

| # | Type | Referentie | Resultaat |
|---|---|---|---|
| 2.1 | Mengmonster | 0.2 | Geen asbest |

| Beschrijving | Pleisterwerk plafond |
| Bindmiddel van materiaal | Gips - kalk |
| Gebondenheid op basis van bindmiddel | Niet-hechtgebonden |
| Hoeveelheid (oppervlakte - dikte - aantal) | • 130,00 m <sup>2</sup> - 0,97 cm - 1 stuk |
