# Asbestinventarisatetest

Guldenstraat 38, 1770 Liedekerke

Attestnummer : 20250808-000305.000

Uitgegeven op : 08.08.2025

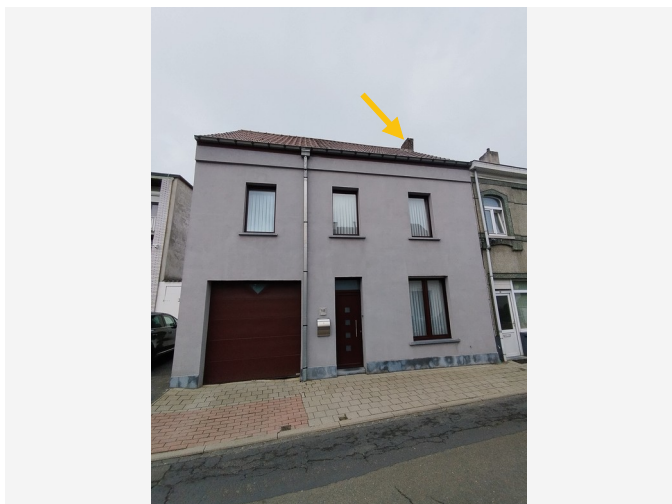
**Reden:** Het te onderzoeken materiaal situeert zich hoger dan 3,50 m te rekenen vanaf een veilige ondergrond

**Uitleg van de asbestdeskundige:** Bij werken (dak of reiniging schouw) kan een stelling geplaatst worden, het is niet duidelijk of er asbestverdachte materialen aanwezig zijn in de schouw.

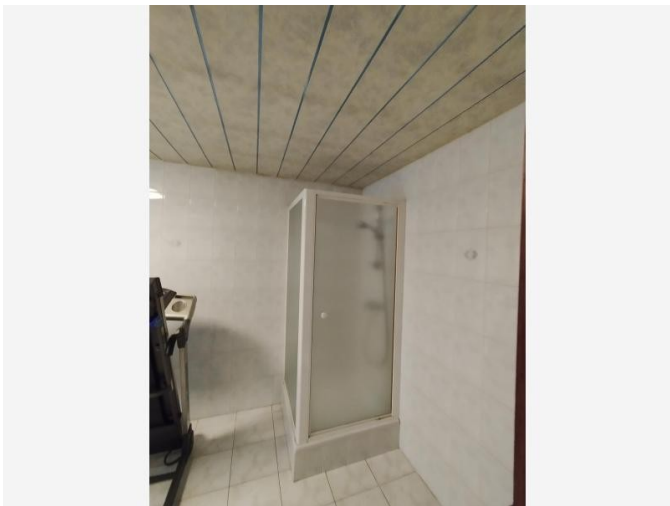
In het inspectieprotocol is een monsternamen van tegellijm verplicht om dit te identificeren als niet-asbesthoudend. Er waren geen facturen ter beschikking die bevestigen dat de tegels na 2001 waren geplaatst. Er waren geen bestaande beschadigingen aan de wandtegels om de lijm voldoende te kunnen inspecteren. Om dit af te toetsen is het aangewezen om bij eventuele renovatiewerken aan de tegels verder onderzoek/staalname te laten uitvoeren ter controle.

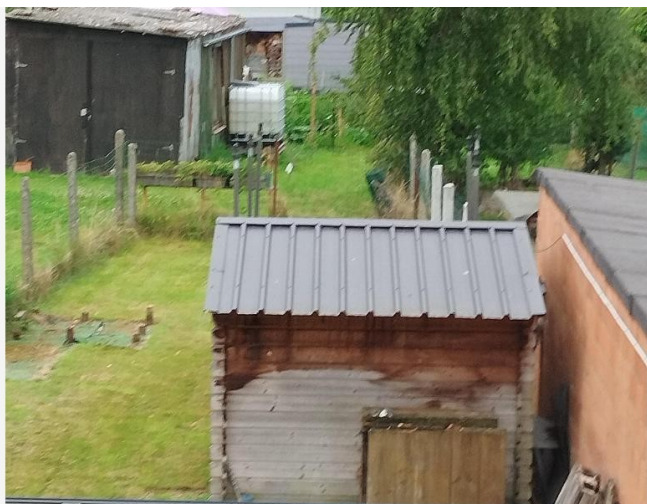
Tuinhuis gecontroleerd, er werden geen verdachte materialen opgemerkt.

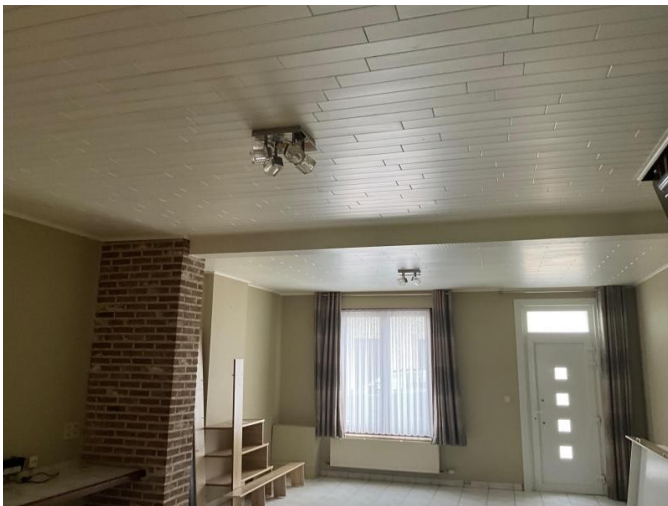
Er zijn plafonds afgewerkt in plaatmateriaal. Het is niet duidelijk of er pleisterwerk of verdacht materiaal aanwezig is achter deze valse plafonds, het is aangewezen om bijkomend onderzoek uit te voeren bij werken.

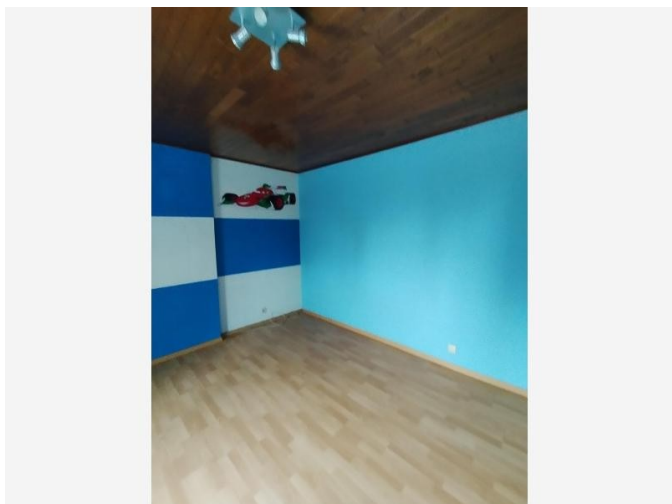
Het is niet duidelijk of er een asbestverdachte onderlaag aanwezig is. Het is aangewezen om extra controle uit te voeren bij eventuele renovatiewerken.

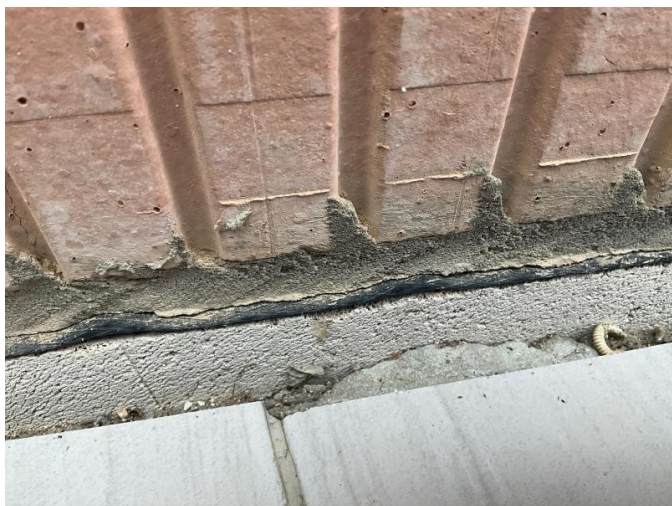
Enkel waterkering zichtbaar t.o.v. de veranda. Deze is niet verdacht (kunststof)

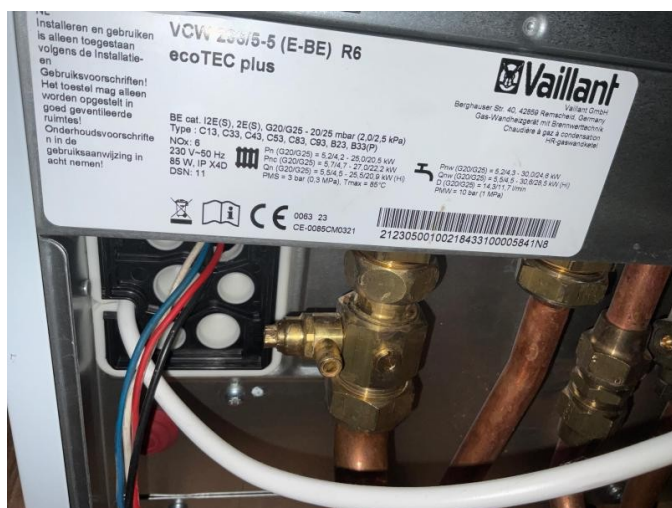
Bouwjaar 2023

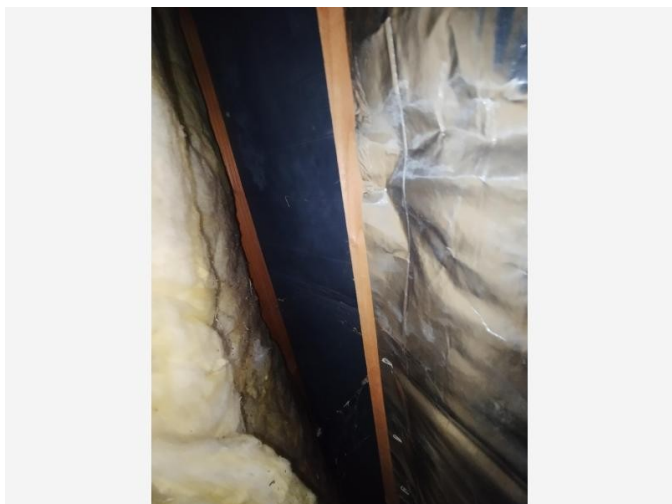
Het onderdak werd gecontroleerd. Door verplaatsing van isolatie. Er werd geen verdacht onderdak vastgesteld.

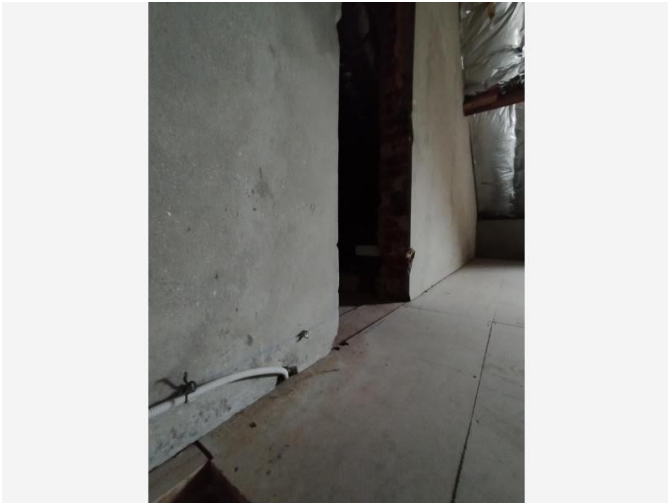
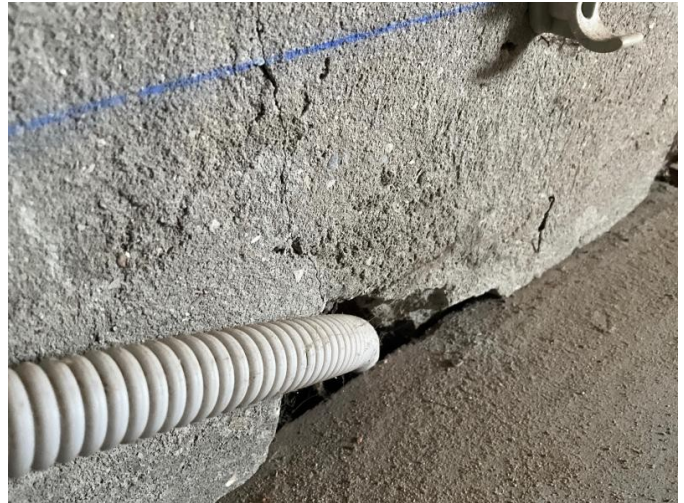
## Fiche 9: Cementering zolder

Geen asbest

| Opmerking | <p>Betreft +/- 32 m<sup>2</sup>.</p> <p>De vermelde oppervlaktes en volumes betreffen een beredeneerde schatting. Er worden geen rechten verleend aan deze oppervlaktes/volumes.</p> |

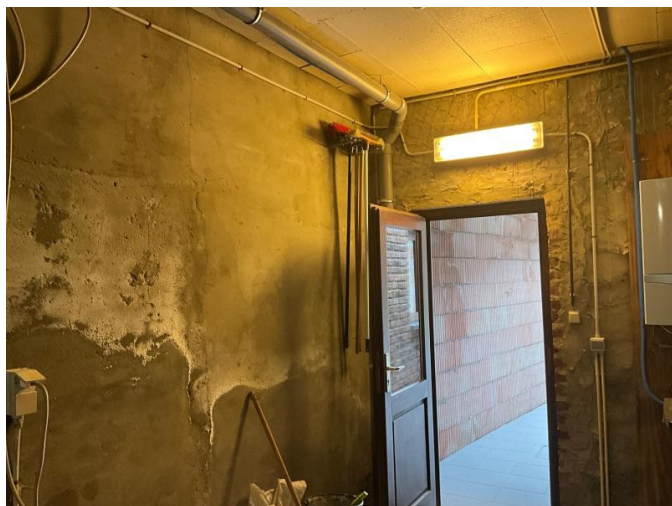
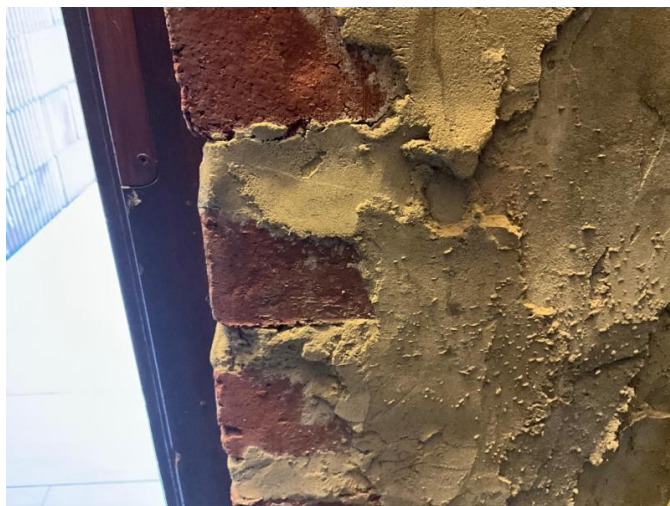
## Fiche 10: Cementering garage

Geen asbest

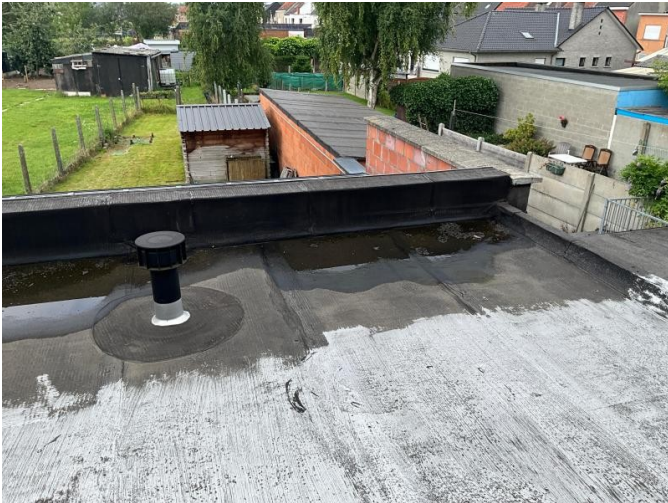
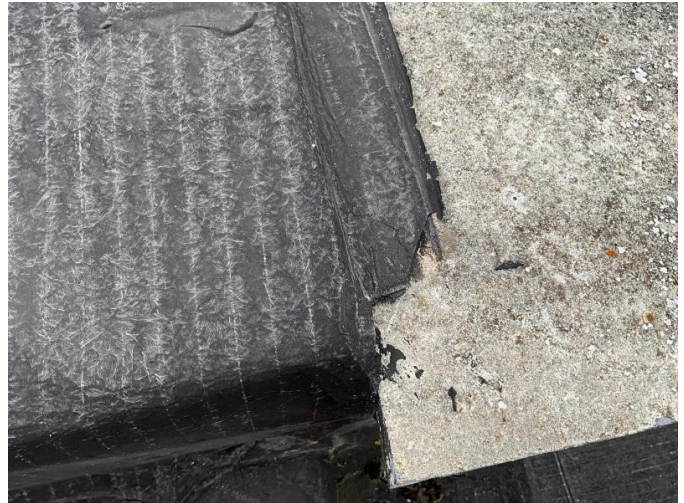
## Fiche 11: Bitumen plat dak

Geen asbest

| Opmerking | Er werd een staal genomen aan een overlappend stuk roofing waardoor de waterdichtheid van de dakbedekking niet in het gedrang. Het is niet duidelijk of er asbestverdachte onderlagen aanwezig zijn. De vermelde oppervlaktes, diktes en volumes betreffen een beredeneerde schatting. Er worden geen rechten verleend aan deze oppervlaktes/diktes/volumes. |

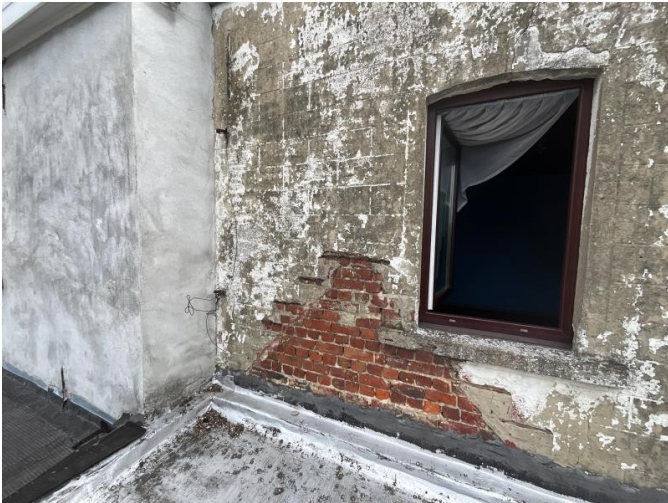
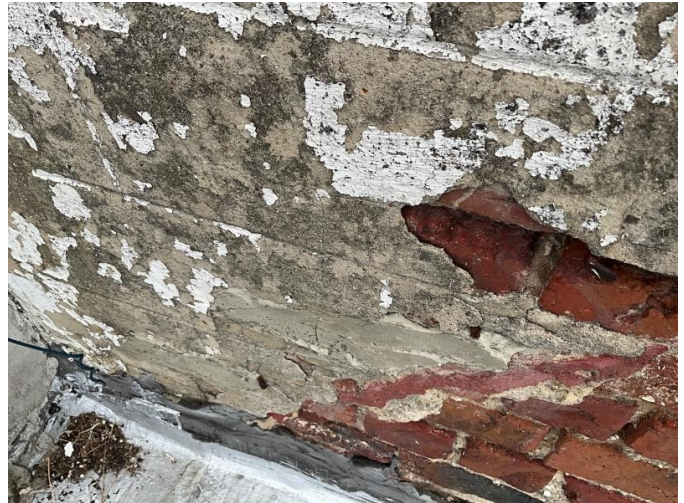
## Fiche 12: Crepi gevel achterkant woning

Geen asbest

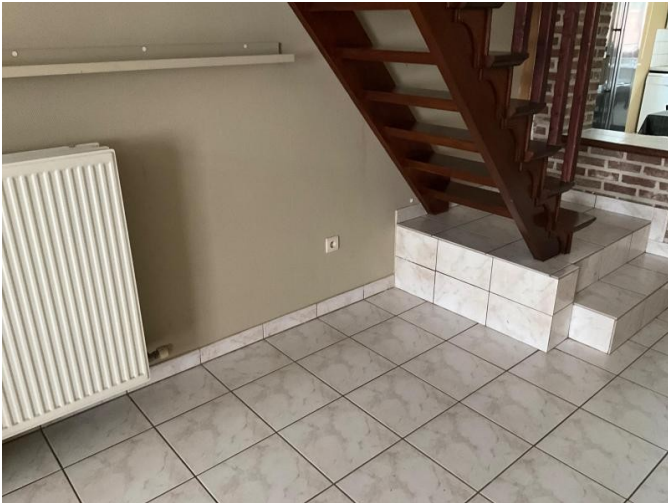
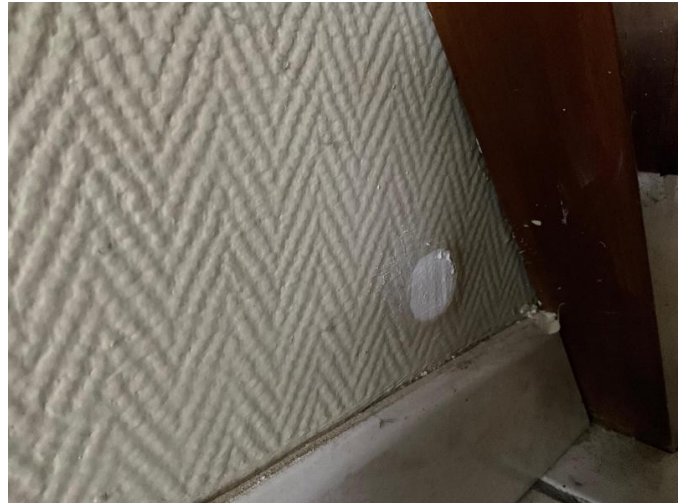
## Fiche 13: Muurpleister

Geen asbest

| Opmerking | <p>Volgens het inspectieprotocol is een monstername van het pleisterwerk verplicht om dit te identificeren als niet-asbesthoudend.</p> <p>Locatie staalnames: individuele ruimte: slpk / natte ruimte: keuken / stookplaats: - / traphal: glv.</p> <p>De vermelde oppervlaktes en volumes betreffen een beredeneerde schatting. Er worden geen rechten verleend aan deze oppervlaktes/volumes. De dikte is een schatting die voorkomt uit de monsterplaatsen en is daarom niet altijd representatief.</p> <p>Er bevinden zich enkele valse wanden. Het is niet duidelijk of er pleisterwerk aanwezig is achter deze valse wanden, het is aangewezen om bijkomend onderzoek uit te voeren bij werken.</p> |

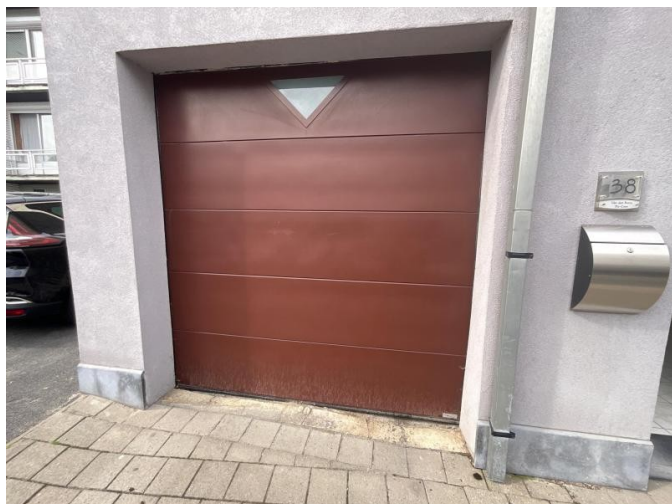
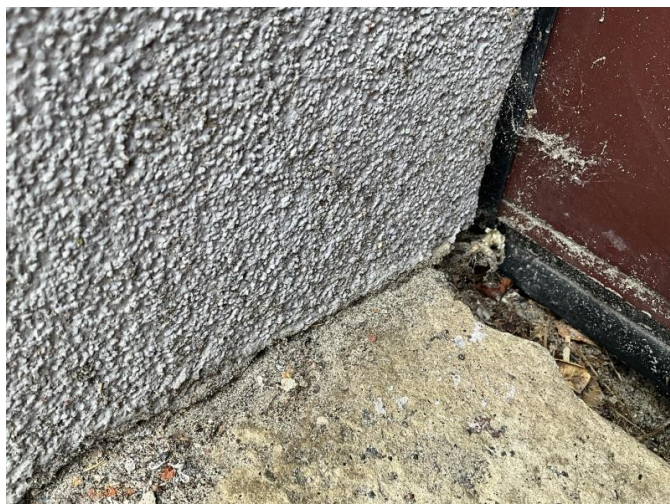
## Fiche 14: Crepi voorgevel

Geen asbest
