# Asbestinventarisatetest

Koning Albertstraat 177, 1760 Roosdaal

Attestnummer : 20240313-000456.000

Uitgegeven op : 13.03.2024

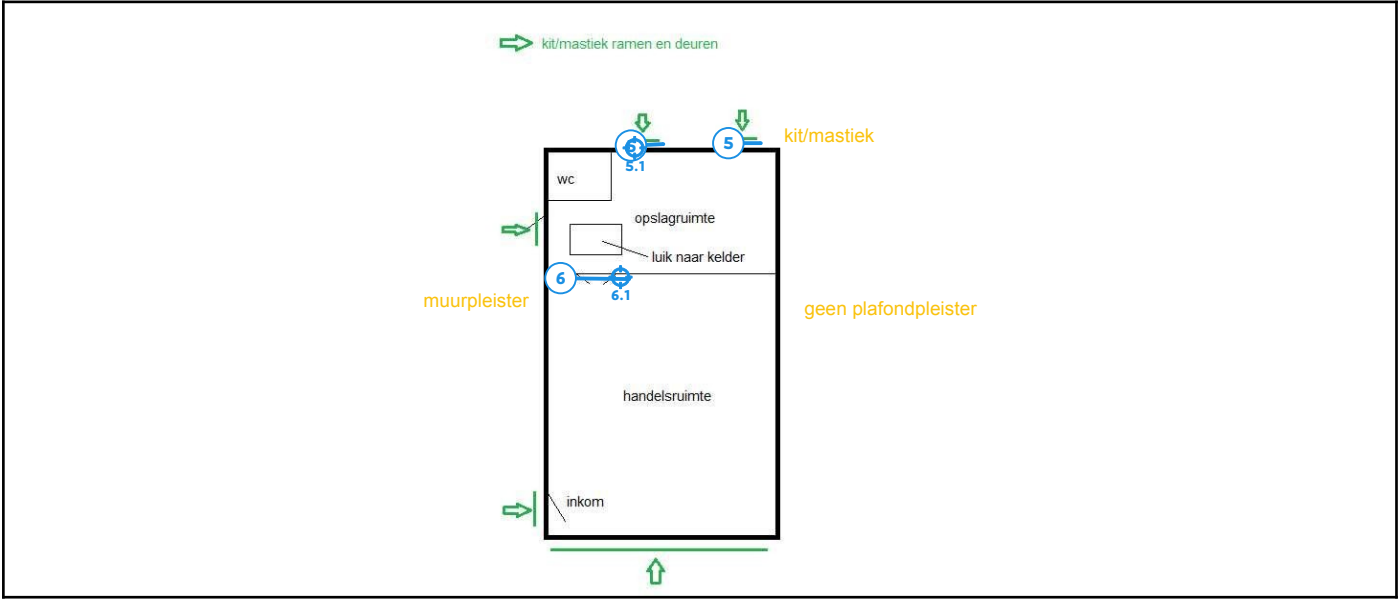
# Plan 1.1: Schets glv

| Beschrijving | Type | Actie |
|---|---|---|
| 4. plafonds | Advies | - |
| 5. kit/mastiek ramen en deuren | Geen asbest | - |
| 6. muurpleister | Geen asbest | - |

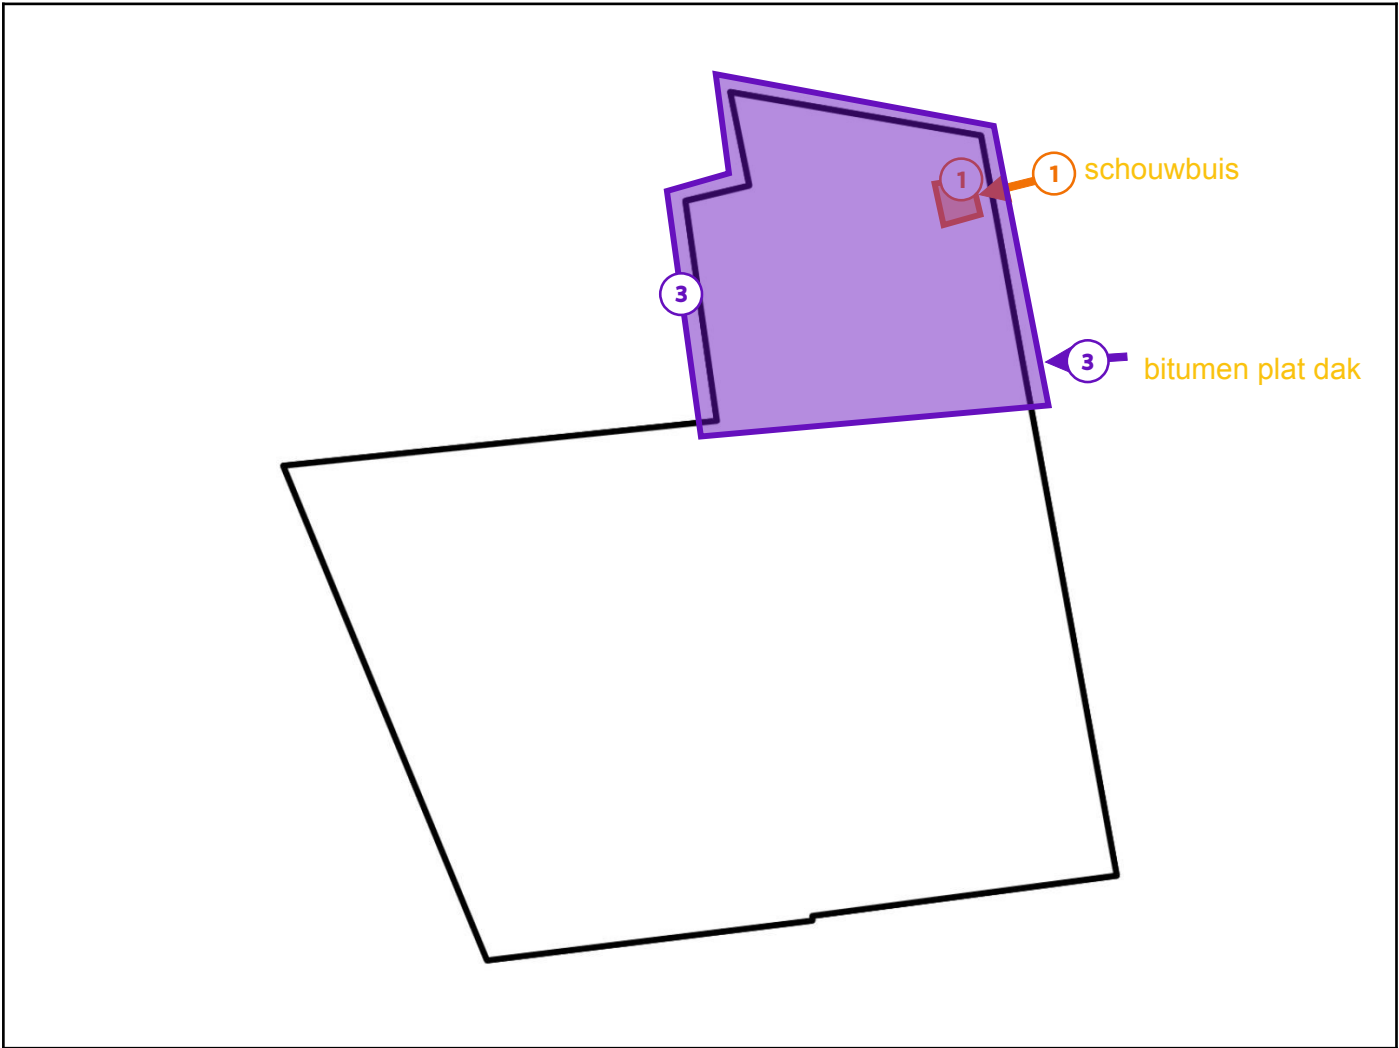
## Plan 1.2: Hoofdgebouw plan

| Beschrijving | Type | Actie |
|---|---|---|
| 1. schouwbus | Asbestmateriaal | Verwijderen |
| 3. bitumen plat dak | Advies | - |

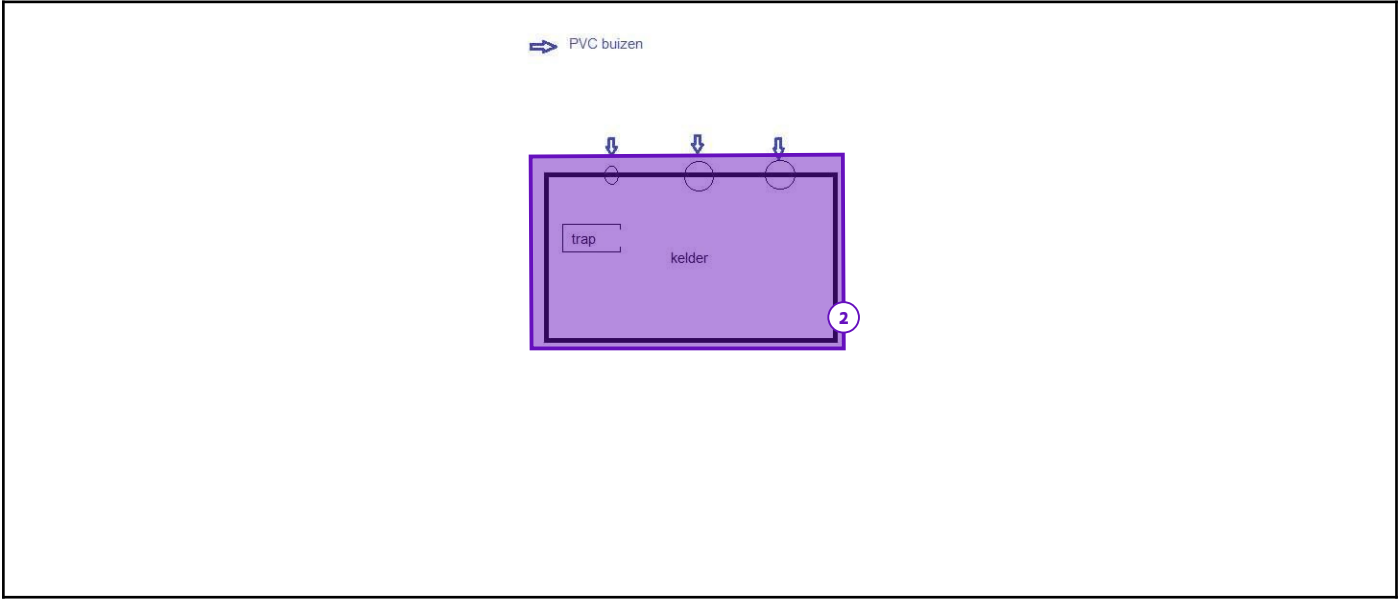
# Plan 1.3: Schets kelder

| Beschrijving | Type | Actie |
|---|---|---|
| 2. kelder | Advies | - |

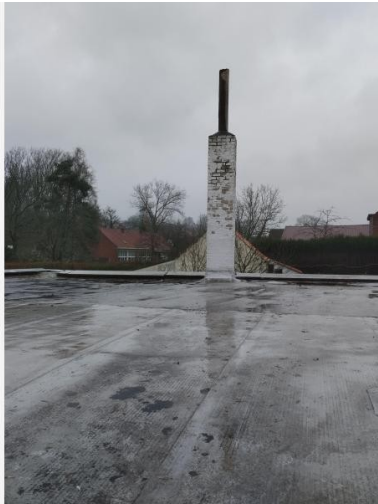
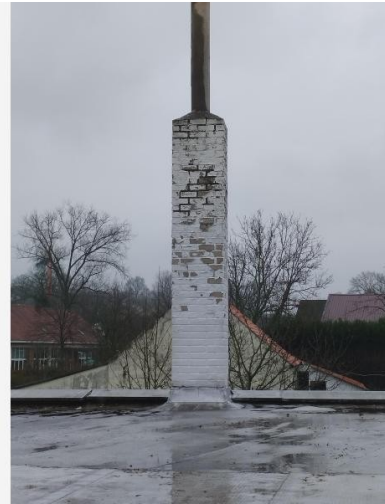
## Conclusie

Het asbestmateriaal valt onder de mijlpaal van 2034.

| Eindbeoordeling materiaalarisico | Laag materiaalarisico en/of verlaagde kans op vezelvrijgave |

| Gebondenheid | Categorie 1: hechtgebonden in oorsprong |
| Asbestsoort (vezeltype) | Crocidoliet aanwezig |
| Asbestconcentratie | Laag (< 50%) |
| Afschermingsgraad van het gehele materiaal | Geheel of deels vrij aan de buitenlucht |
| Toestand van het materiaal | Licht beschadigd, licht verweerd. Intact materiaal type Pical – asbestboard of categorie III 'gebondenheid' |

| Beschrijving | schouwbus |
| Omgeving | Buiten |
| Asbestmateriaal | Rookgaskanaal |

- Zorg voor een veilig beheer. Vermijd het beschadigen van het asbestmateriaal. Controleer de toestand jaarlijks op wijzigingen.
- Voer bijkomende staalname(s) uit.

- Eenvoudige handelingen: mag via doe-het-zelf of door werknemer(s) met opleidingsattest eenvoudige handelingen  
De buis kan voorzichtig losgebeiteld worden , extra bevochtigen om stof te voorkomen + dragen van de nodige beschermingsmiddelen (mondmasker ffp3, handschoenen, tyvec ) Bij de gemeente/containerpark afsluitzakken halen om dubbel in te pakken en af te voeren naar het containerpark als hechtgebonden asbestafval. Zie ook link Zie <https://ovam.vlaanderen.be/wie-mag-wat-verwijderen>.

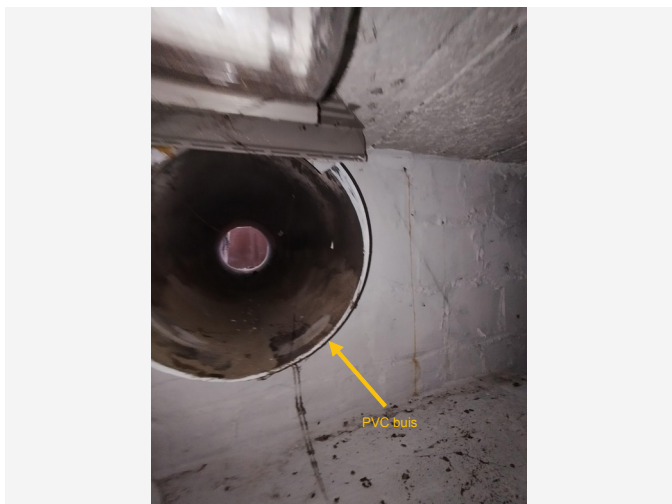
Kelder gecontroleerd.

Stenen muren met een betonnen plafond. Er zijn ook drie openingen (verluchting) in PVC.

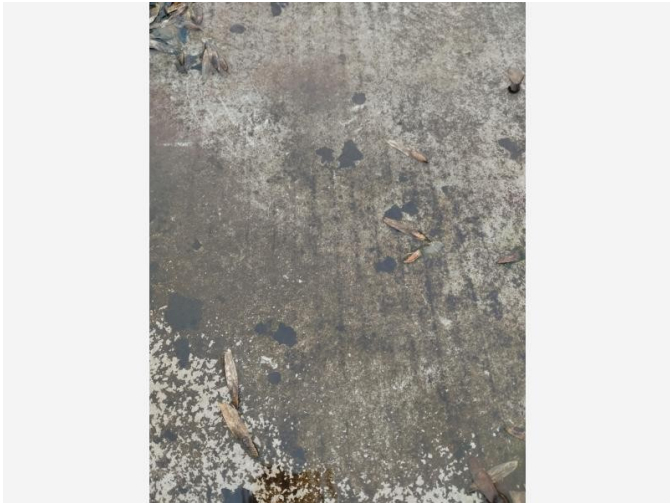
Het plat dak werd gecontroleerd en de roofing werd als niet verdacht beschouwd: glasvezel polyester roofing (streepmotief). Het is niet duidelijk of er oude roofing aanwezig is onder de niet verdachte roofing. Extra controle aangewezen bij werken.

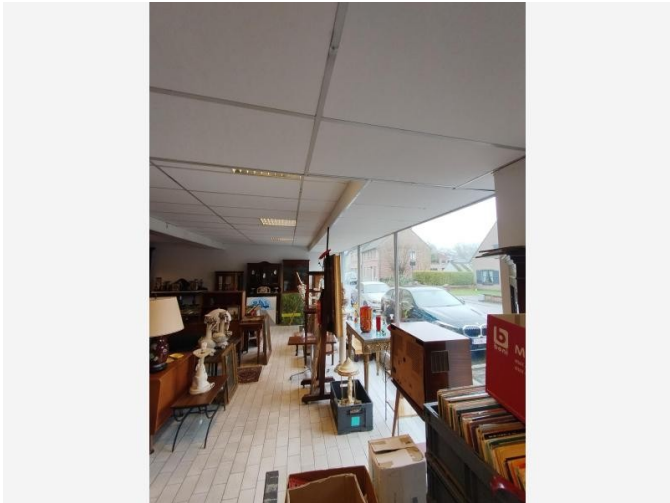
Alle plafonds zijn afgewerkt met valse plafonds in plaatmateriaal (geperst karton). Het is niet duidelijk of er pleisterwerk aanwezig is achter deze valse plafonds, het is aangewezen om bijkomend onderzoek uit te voeren bij werken.

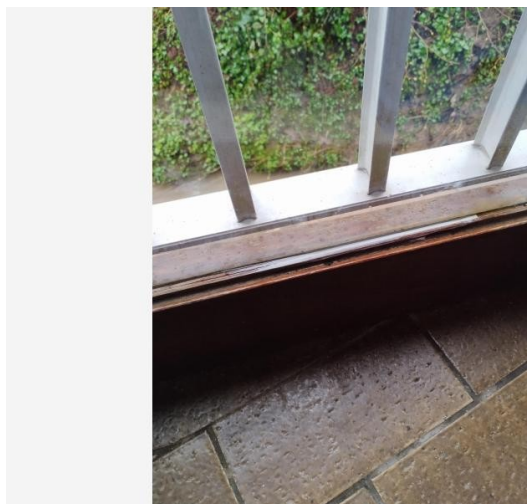
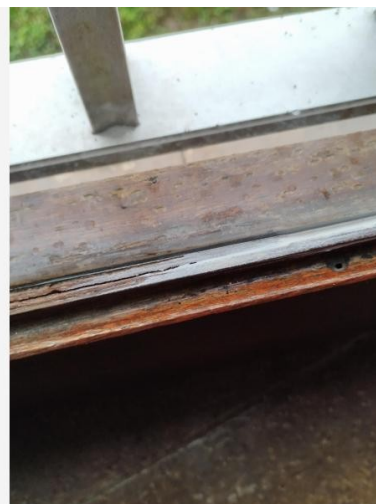
Geen asbest

| # | Type | Referentie | Resultaat |
|---|---|---|---|
| 5.1 | Puntmonster | 002 | Geen asbest |

| Beschrijving | kit/mastiek ramen en deuren |

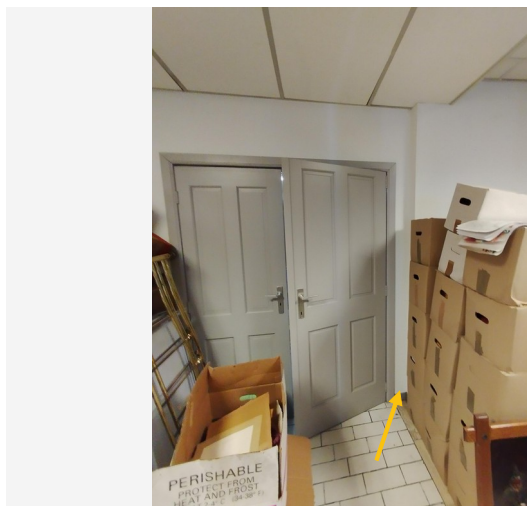
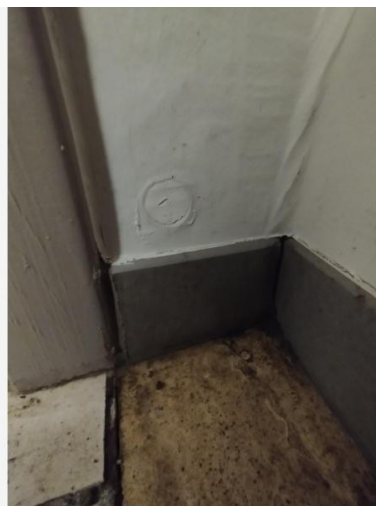
Geen asbest

| # | Type | Referentie | Resultaat |
|---|---|---|---|
| 6.1 | Puntmonster | 001 | Geen asbest |

| Beschrijving | muurpleister |
