# Asbestinventarisatetest

Kleine Waregemsestraat 4, 8530 Harelbeke

Attestnummer : **20240604-000376.000**

Uitgegeven op : **04.06.2024**

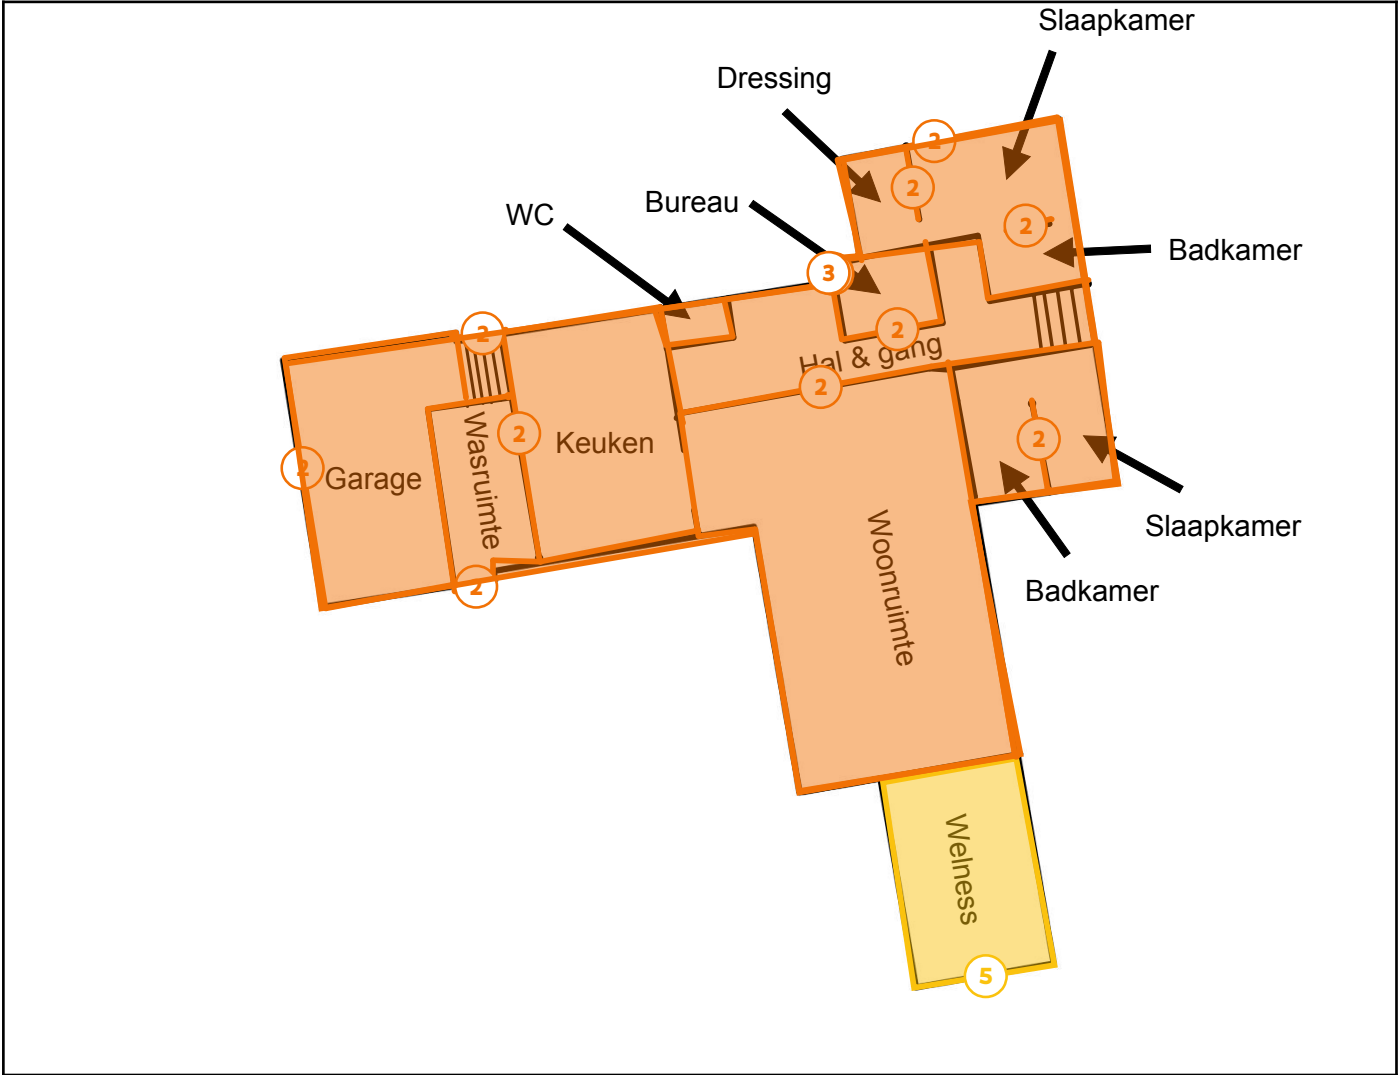
# Plan 1.2: Woning V0

| Beschrijving | Type | Actie |
|---|---|---|
| 2. Pleisterwerk muren | Asbestmateriaal | Maatregelen nemen |
| 3. Pleisterwerk plafond | Asbestmateriaal | Maatregelen nemen |

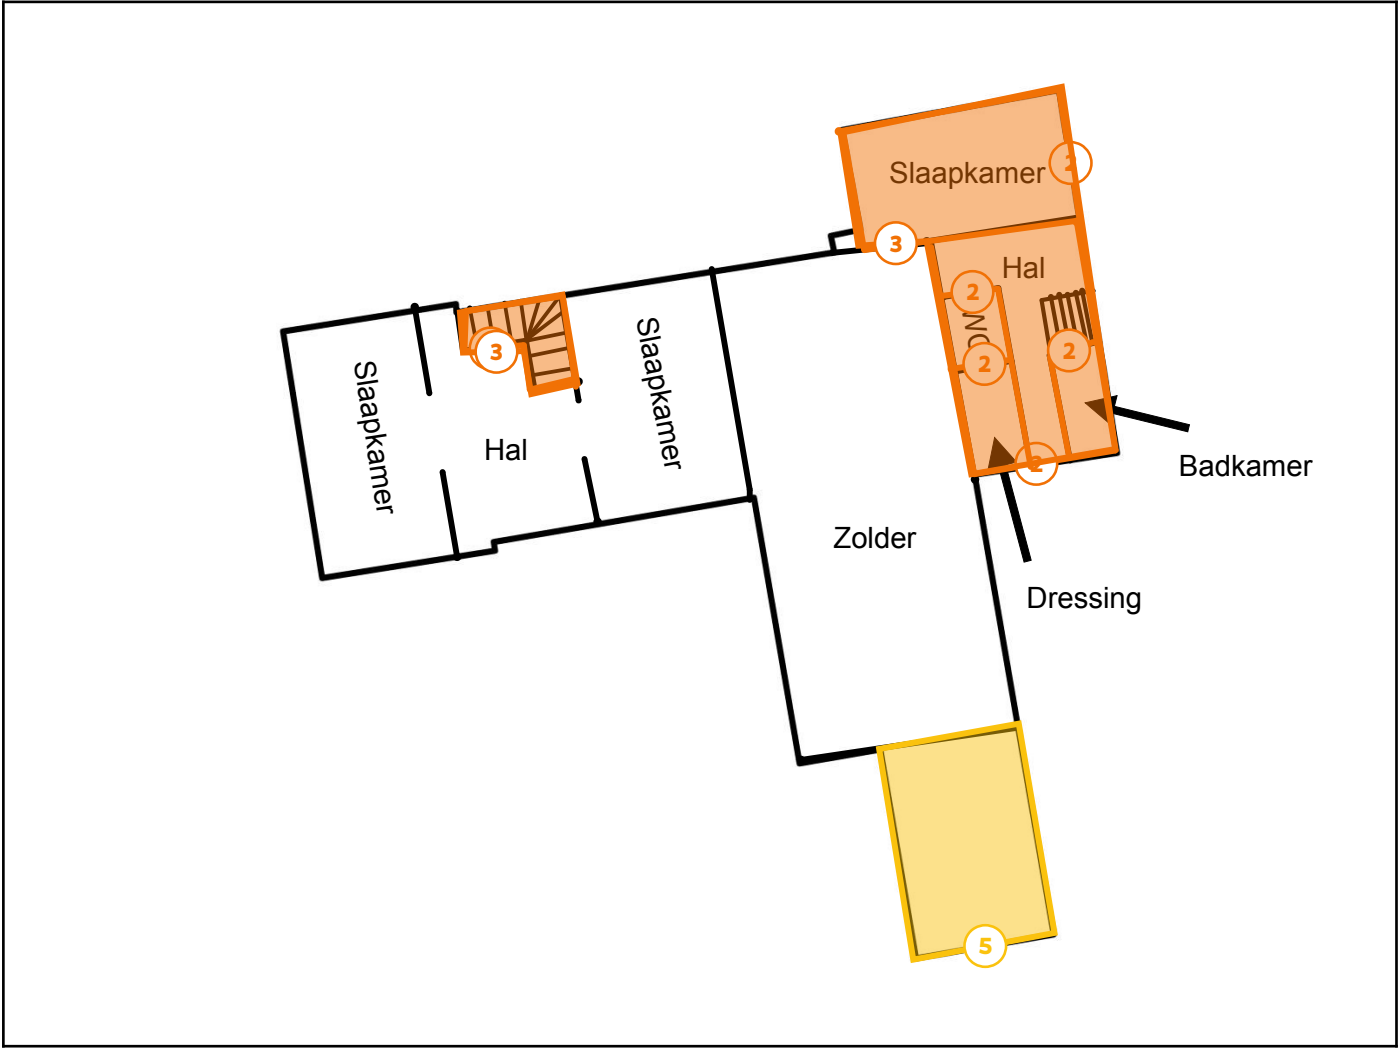
# Plan 1.3: Woning V1

| Beschrijving | Type | Actie |
|---|---|---|
| 2. Pleisterwerk muren | Asbestmateriaal | Maatregelen nemen |
| 3. Pleisterwerk plafond | Asbestmateriaal | Maatregelen nemen |

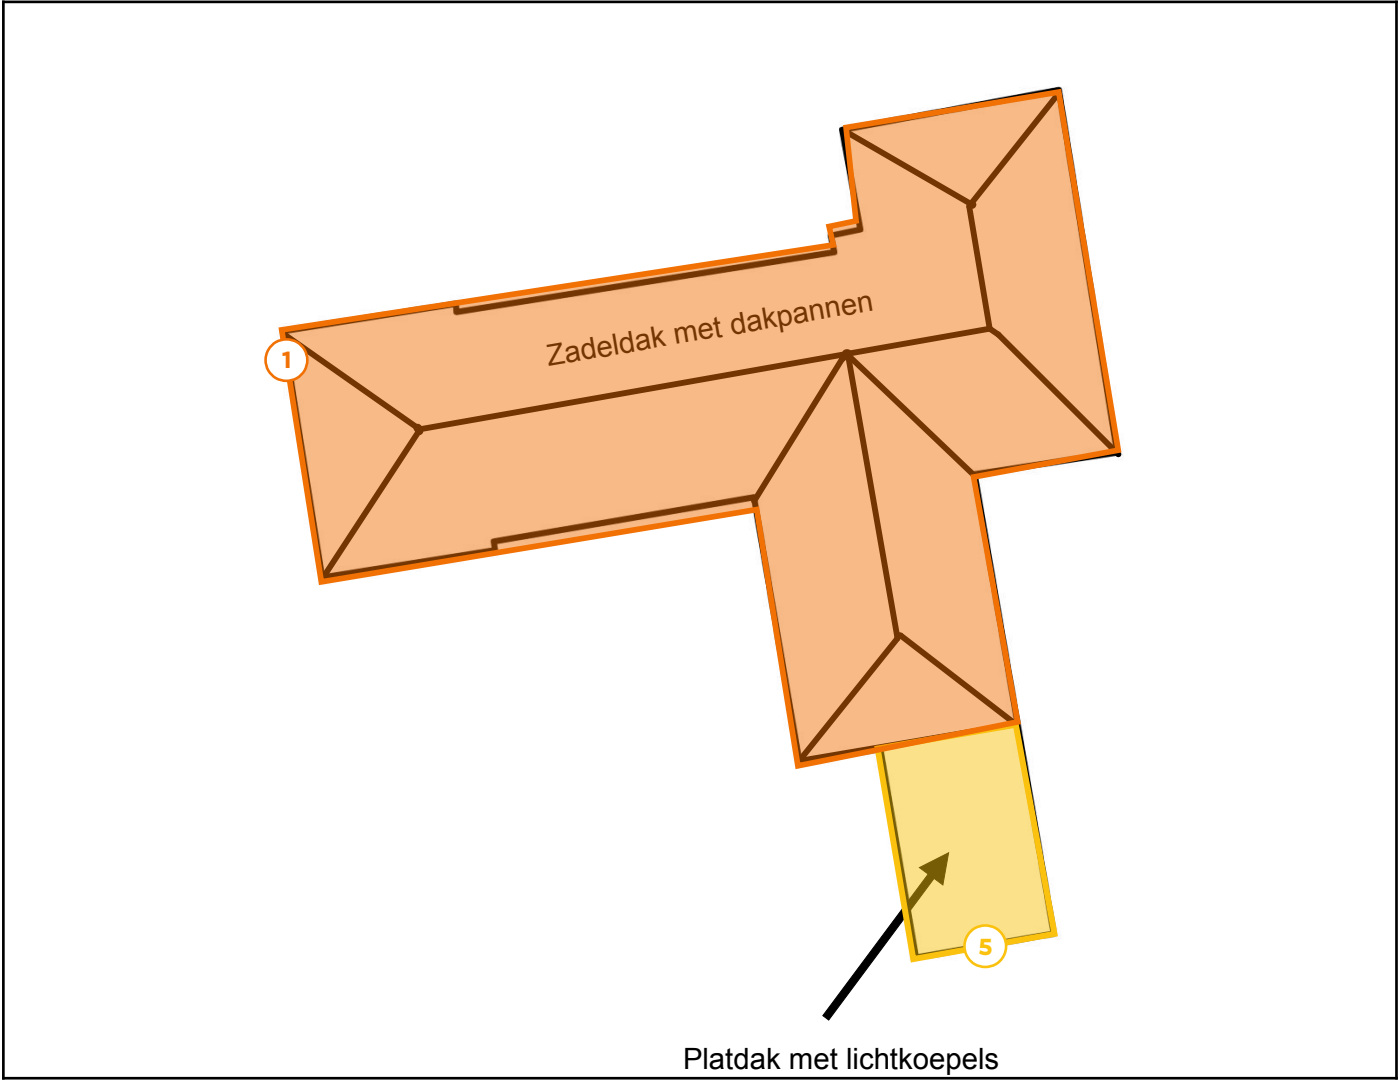
# Plan 1.4: Woning Dak

| Beschrijving | Type | Actie |
|---|---|---|
| 1. Menuserite onderdakplaten | Asbestmateriaal | <a href="#">Verwijderen</a> |

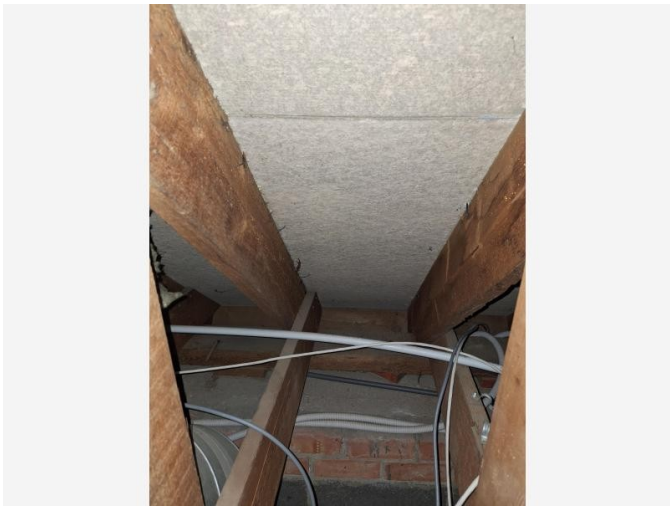
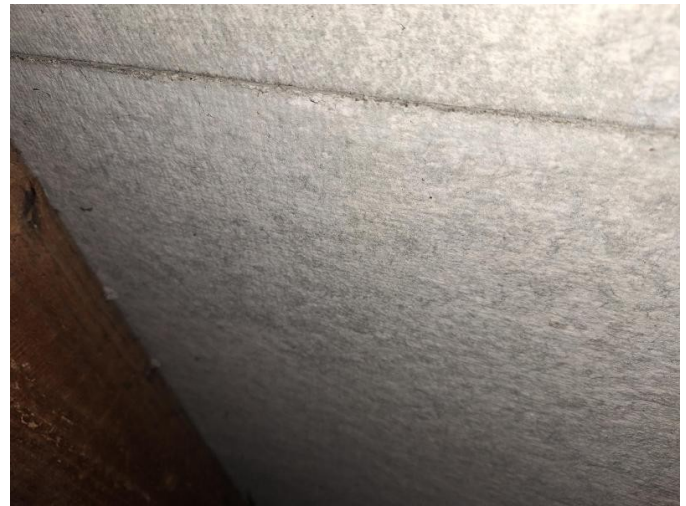
Overzichtsfoto

Detailfoto

| Eindbeoordeling materiaalisico | Verhoogd materiaalisico en/of verhoogde kans op vezelvrijgave |
| Opmerking | Er werd geen staalname uitgevoerd. Er wordt uitgegaan van de slechts mogelijke situatie. Staalname moet uitsluitend bieden |

| Gebondenheid | Categorie 1: hechtgebonden in oorsprong |
| Asbestsoort (vezeltype) | Crocidoliet aanwezig |
| Asbestconcentratie | Laag (< 50%) |
| Afschermingsgraad van het gehele materiaal | Geheel of deels (ook) vrij aan de binnenlucht |
| Toestand van het materiaal | Licht beschadigd, licht verweerd. Intact materiaal type Pical – asbestboard of categorie III 'gebondenheid' |

| Beschrijving | Menuserite onderdakplaten |
| Asbestmateriaal | Plaat, paneel, tablet - Type Menuiserie |
| Hoeveelheid (oppervlakte - dikte - aantal) | • 490,00 m <sup>2</sup> - 0,50 cm - 1 stuk |

Het asbestmateriaal valt onder de mijlpaal van 2040.

Verwijderen

- Zorg voor een veilig beheer. Vermijd het beschadigen van het asbestmateriaal. Controleer de toestand jaarlijks op wijzigingen.
- Voer bijkomende staalname(s) uit.

- Eenvoudige handelingen: mag via doe-het-zelf of door werknemer(s) met opleidingsattest eenvoudige handelingen  
Hechtgebonden asbest mag door de doe-het-zelver of door werknemer(s) met opleidingsattest eenvoudige handelingen verwijderd worden. Neem hiervoor de nodige voorzorgsmaatregelen.

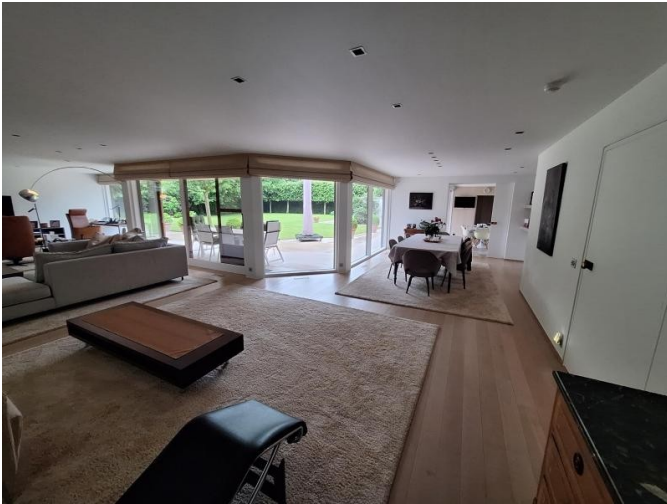
Overzichtsfoto

Detailfoto

| Eindbeoordeling materiaalrisico | Verhoogd materiaalrisico en/of verhoogde kans op vezelvrijgave |
| Opmerking | Er werd geen staalname uitgevoerd op vraag van de klant. De woning heeft een recente een binnenrenovatie doorlopen op de beneden verdieping en is volledig afgewerkt. Hierdoor werd er op de vraag van de klant geen staalname uitgevoerd. Er wordt uitgegaan van de slechts mogelijke situatie. Staalname moet uitsluitend bieden. |

| Gebondenheid | Categorie 2: niet-hechtgebonden met matrix |
| Asbestsoort (vezeltype) | Amfibool aanwezig, uitgezonderd crocidoliet |
| Asbestconcentratie | Hoog ( $\geq 50\%$ ) |
| Toestand van het materiaal | Onbeschadigd, niet verweerd |

| Beschrijving | Pleisterwerk muren |
| Asbestmateriaal | In-situ afwerkingslagen - Pleisterwerk (wand, plafond, ...) |
| Hoeveelheid (oppervlakte - dikte - aantal) | • 700,00 m <sup>2</sup> - 1,00 cm - 1 stuk |

Het asbestmateriaal valt onder de mijlpaal van 2034.

Maatregelen nemen

- Zorg voor een veilig beheer. Vermijd het beschadigen van het asbestmateriaal. Controleer de toestand jaarlijks op wijzigingen.
- Voer bijkomende staalname(s) uit.

- Hermetische zone (erkend asbestverwijderaar)  
Niet hechtgebonden asbest, zoals pleisterwerk, mag enkel door een erkend asbestvedrwijderaar in hermetische zone verwijderd worden.

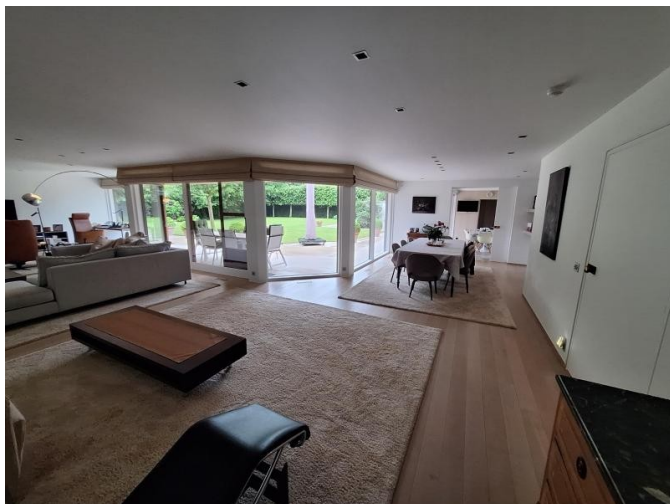
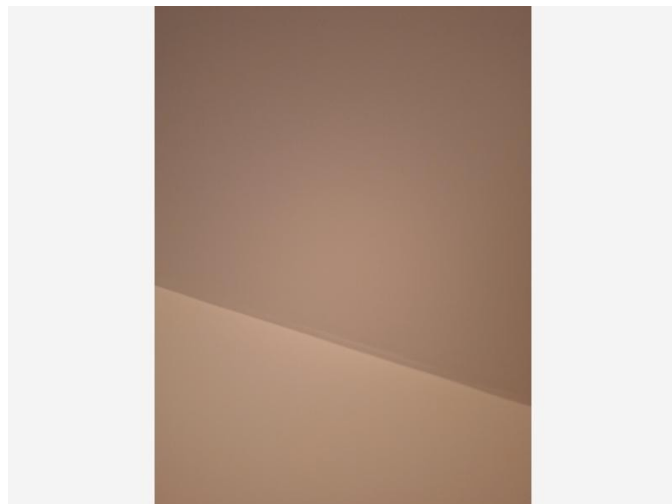
Overzichtsfoto

Detailfoto

| Eindbeoordeling materiaalarisico | Verhoogd materiaalarisico en/of verhoogde kans op vezelvrijgave |
| Opmerking | Er werd geen staalname uitgevoerd op vraag van de klant. De woning heeft een recente een binnenrenovatie doorlopen op de beneden verdieping en is volledig afgewerkt. Hierdoor werd er op de vraag van de klant geen staalname uitgevoerd. Er wordt uitgegaan van de slechts mogelijke situatie. Staalname moet uitsluitend bieden. |

| Gebondenheid | Categorie 2: niet-hechtgebonden met matrix |
| Asbestsoort (vezeltype) | Amfibool aanwezig, uitgezonderd crocidoliet |
| Asbestconcentratie | Hoog ( $\geq 50\%$ ) |
| Toestand van het materiaal | Onbeschadigd, niet verweerd |

| Beschrijving | Pleisterwerk plafond |
| Asbestmateriaal | In-situ afwerkingslagen - Pleisterwerk (wand, plafond, ...) |
| Hoeveelheid (oppervlakte - dikte - aantal) | • 625,00 m <sup>2</sup> - 1,00 cm - 1 stuk |

Het asbestmateriaal valt onder de mijlpaal van 2034.

Maatregelen nemen

- Zorg voor een veilig beheer. Vermijd het beschadigen van het asbestmateriaal. Controleer de toestand jaarlijks op wijzigingen.
- Voer bijkomende staalname(s) uit.

- Hermetische zone (erkend asbestverwijderaar)  
Niet hechtgebonden asbest, zoals pleisterwerk, mag enkel door een erkend asbestverwijderaar in hermetische zone verwijderd worden.
