# Asbestinventarisatetest

Minister Tacklaan 31, 8500 Kortrijk

Attestnummer : 20240521-000093.000

## Niet-asbestveilig

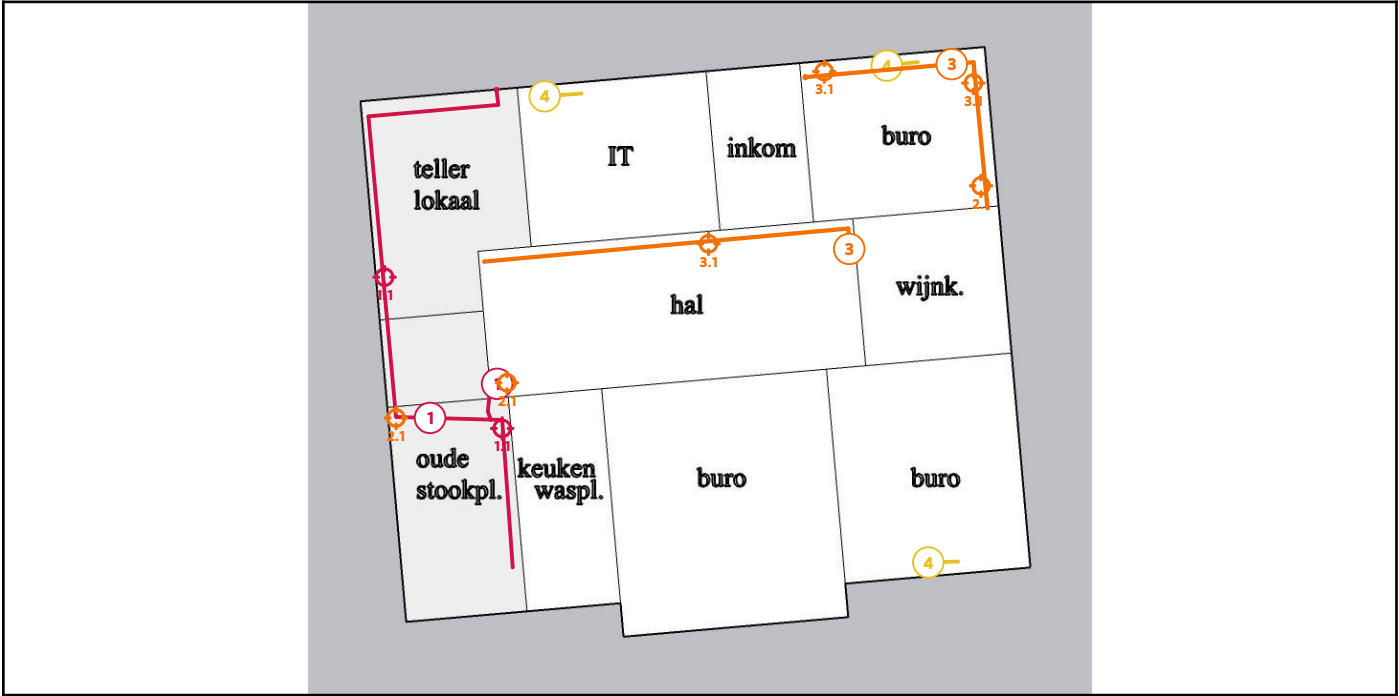
# Plan 1.1: plan kelder

| Beschrijving | Type | Actie |
|---|---|---|
| 1. leiding isolatie rechte stukken oud gedeelte | Asbestmateriaal | Dringend verwijderen |
| 2. leidingisolatie bochten | Asbestmateriaal | Verwijderen |
| 3. leiding isolatie rechte stukken kantoorgedeelte | Asbestmateriaal | Verwijderen |
| 4. gietijzeren radiatoren | Asbestmateriaal | Zorgvuldig beheren |

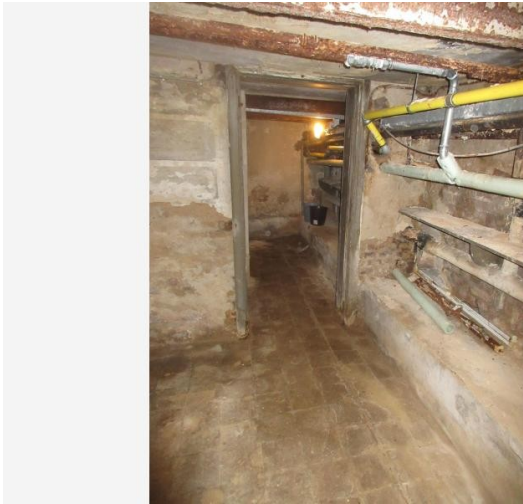
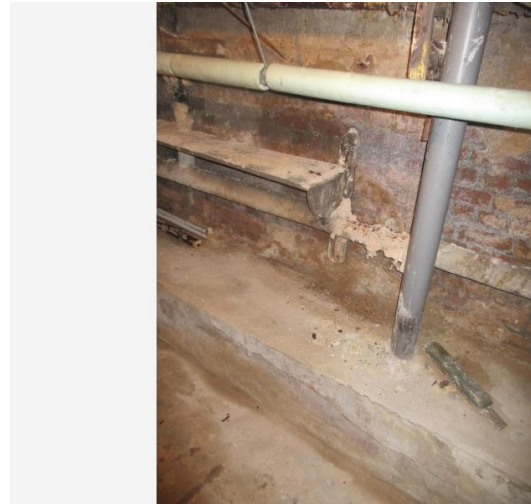
| Fiche 1: leiding isolatie rechte stukken oud gedeelte..... | 14 |

| Eindbeoordeling materiaalrisico | Hoog materiaalrisico en/of hoge kans op vezelvrijgave |

| Toestand van het materiaal | Zwaar beschadigd, zwaar verweerd |

| # | Type | Referentie | Resultaat |
|---|---|---|---|
| 1.1 | Mengmonster | 2430700-02 | Amosiet |

| Beschrijving | leiding isolatie rechte stukken oud gedeelte |

- Verwijder dit asbestmateriaal zo snel mogelijk. Volg de toestand goed op.

- Hermetische zone (erkend asbestverwijderaar)  
Niet hechtgebonden amosiet aanwezig en mag niet via eenvoudige handelingen verwijderd worden. Het moet uitgevoerd worden door een erkend asbestverwijderaar. Gezien de omvang + de zware beschadiging best via hermetische zone.

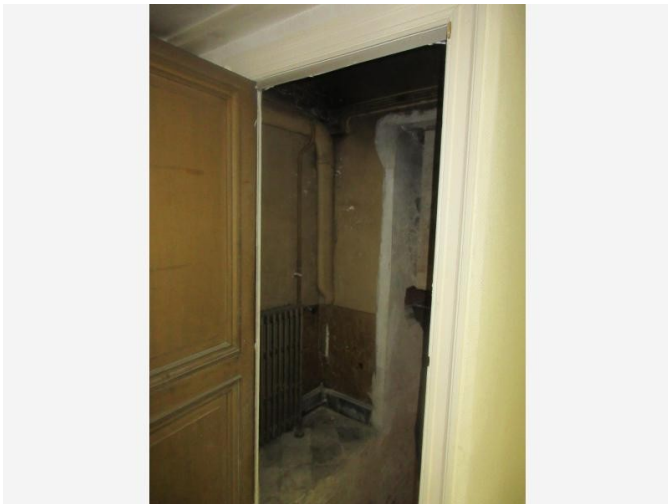
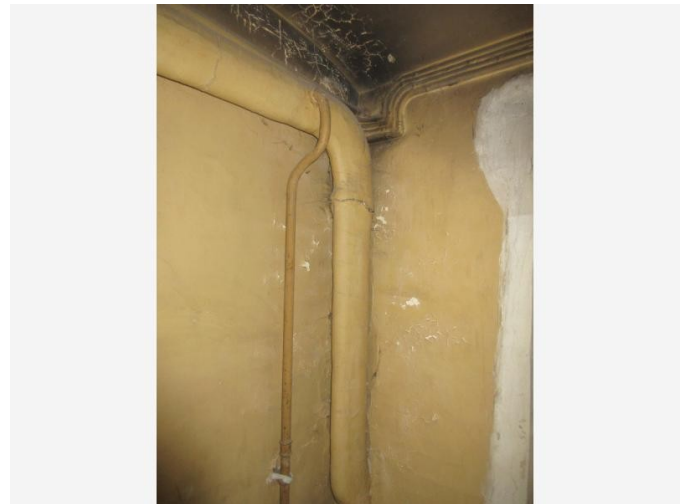
| Fiche 2: leidingisolatie bochten..... | 17 |

| Eindbeoordeling materiaalrisico | Verhoogd materiaalrisico en/of verhoogde kans op vezelvrijgave |

| Toestand van het materiaal | Licht beschadigd, licht verweerd. Intact materiaal type Pical – asbestboard of categorie III 'gebondenheid' |

| # | Type | Referentie | Resultaat |
|---|---|---|---|
| 2.1 | Mengmonster | 2430700-04 | Amosiet |

| Beschrijving | leidingisoaltie bochten |

- Verwijder dit asbestmateriaal zo snel mogelijk. Volg de toestand goed op.

- Couveuzesak (erkend asbestverwijderaar)  
De bochten mee verwijderen met de rechte stukken, is dit in het nieuwe deel: idem zoals rechte stukken nieuwe deel en via couveuzesak
- Hermetische zone (erkend asbestverwijderaar)  
De bochten mee verwijderen met de rechte stukken: is dit in het oude deel ook via hermetische zone die er dan toch al is.

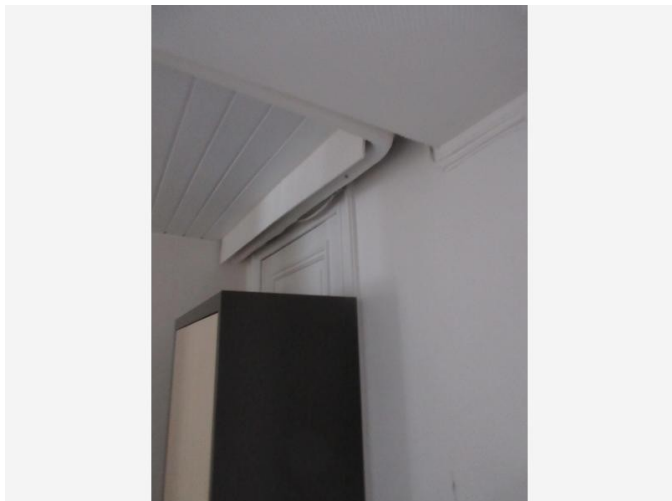
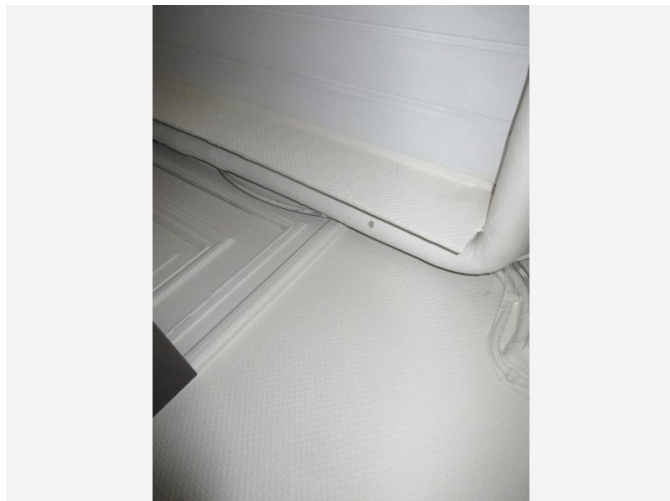
## Fiche 3: leiding isolatie rechte stukken kantoorgedeelte

| Eindbeoordeling materiaalrisico | Verhoogd materiaalrisico en/of verhoogde kans op vezelvrijgave |

| Toestand van het materiaal | Licht beschadigd, licht verweerd. Intact materiaal type Pical – asbestboard of categorie III 'gebondenheid' |

| # | Type | Referentie | Resultaat |
|---|---|---|---|
| 3.1 | Mengmonster | 2430700-03 | Amosiet |

- Verwijder dit asbestmateriaal zo snel mogelijk. Volg de toestand goed op.

- Couveuzesak (erkend asbestverwijderaar)  
Niet hechtgebonden amosiet aanwezig en dit mag niet via eenvoudige handelingen . Het dient te gebeuren door een erkend asbestverwijderaar en gezien de onbeschadigde staat zou dit hier wel dmv van couveuzesak kunnen.

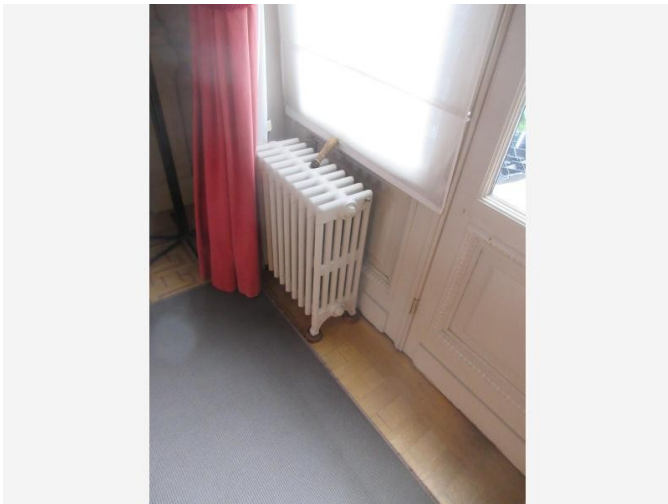
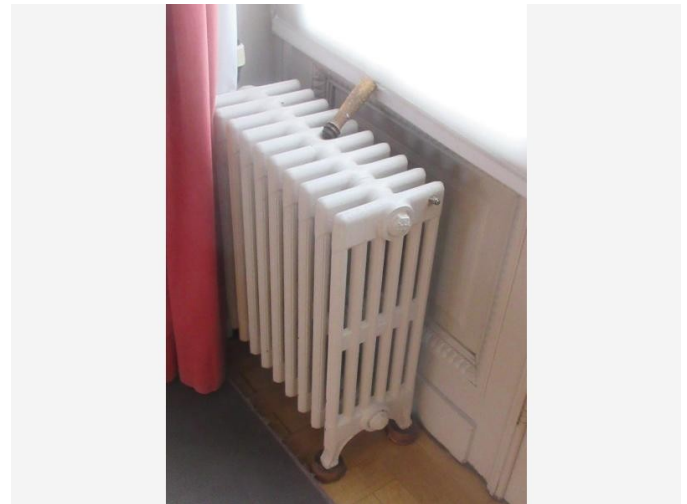
| Fiche 4: gietijzeren radiatoren..... | 23 |

| Eindbeoordeling materiaalrisico | Zeer laag materiaalrisico en/of zeer lage kans op vezelvrijgave |

| Toestand van het materiaal | Onbeschadigd, niet verweerd |

| Beschrijving | gietijzeren radiatoren |

- Zorg voor een veilig beheer en verwijder dit asbestmateriaal wanneer het bij werken eenvoudig bereikbaar wordt. Controleer de toestand jaarlijks op wijzigingen.

- Eenvoudige handelingen: mag via doe-het-zelf of door werknemer(s) met opleidingsattest eenvoudige handelingen  
Bij verwijdering van de radiatoren zullen die in hun geheel verwijderd worden, hierbij wel rekening houden dat er dus mogelijk asbestdichtingen in verwerkt zitten ( en dit tussen de platen alsook aan de aansluitingskoppeling)

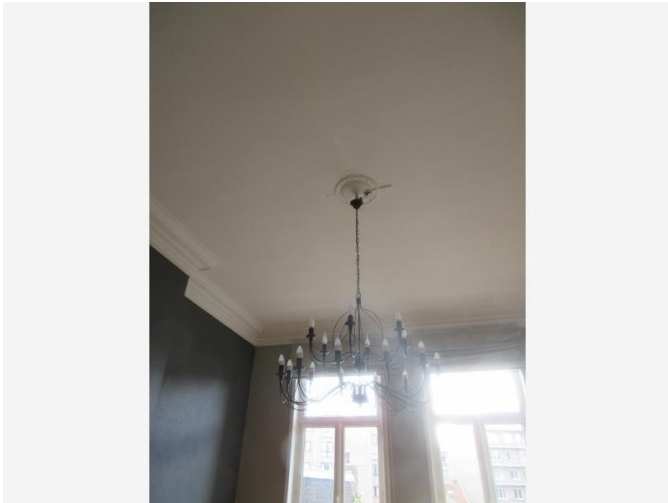
| Fiche 5: pleister MS plafond..... | 27 |

**Reden:** Het te onderzoeken materiaal situeert zich hoger dan 3,50 m te rekenen vanaf een veilige ondergrond

**Uitleg van de asbestdeskundige:** staalname niet mogelijk omwille van bovenstaande beperkingsreden

Er kan ev asbesthoudende pleister aanwezig zijn, maar dit kan dus niet vastgesteld of waargenomen worden .  
Als bij afbraakwerken de pleister wel toegankelijk wordt , dan is het aangeraden deze te analyseren op asbestbestanddelen alvorens verder af te breken.

Op verdiep +2 is de plafond wel lager, maar geen pleister daar (verlaagd plafond /houten constructie)

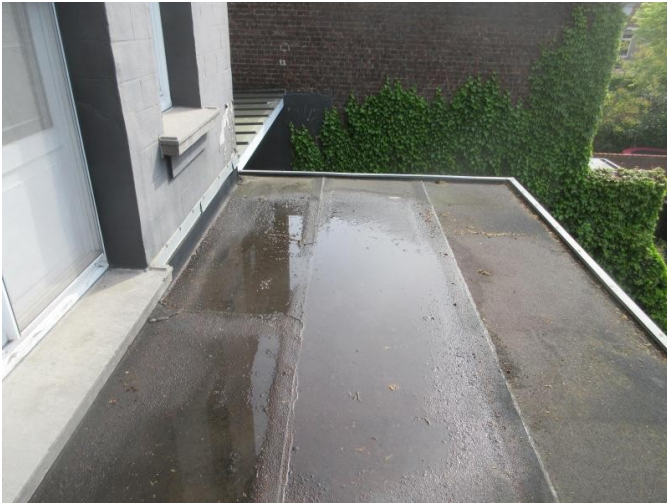
| Fiche 6: platte dakjes..... | 29 |

Er kan ev nog oude roofing liggen onder de asfalt laag, maar dat is niet inspecteerbaar.

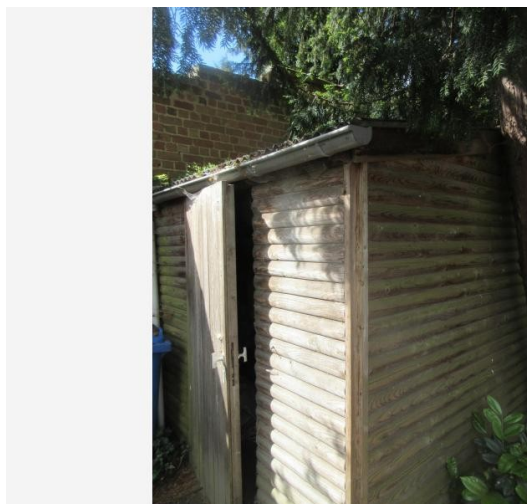
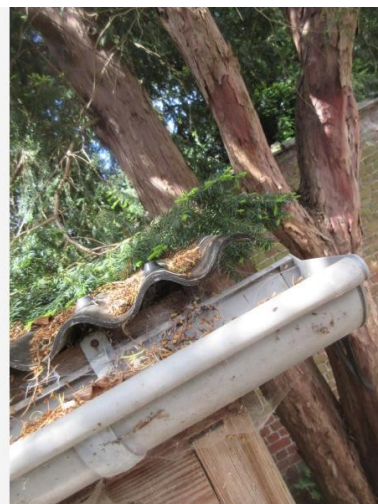
| Fiche 7: golfplaat tuinhuis..... | 31 |

Geen asbest

| # | Type | Referentie | Resultaat |
|---|---|---|---|
| 7.1 | Puntmonster | 2430700-01 | Geen asbest |

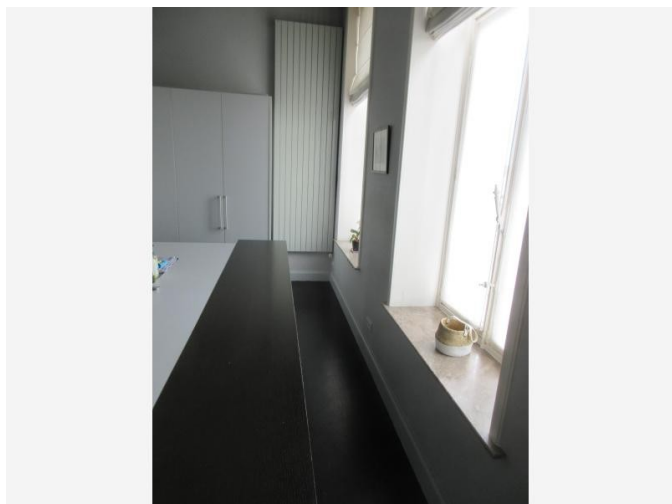
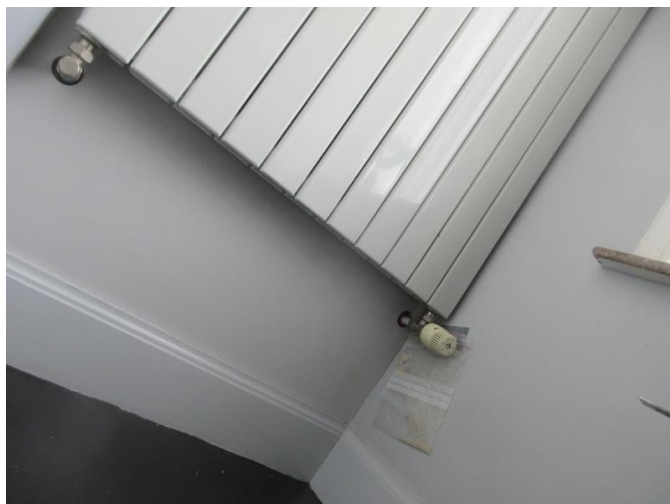
## Fiche 8: MS pleister wanden

Geen asbest

| # | Type | Referentie | Resultaat |
|---|---|---|---|
| 8.1 | Mengmonster | 2430700-05 | Geen asbest |
