# Asbestinventarisatetest

Wittelinkstraat 22, 9000 Gent

Attestnummer : 20250814-000016.000

Uitgegeven op : 14.08.2025

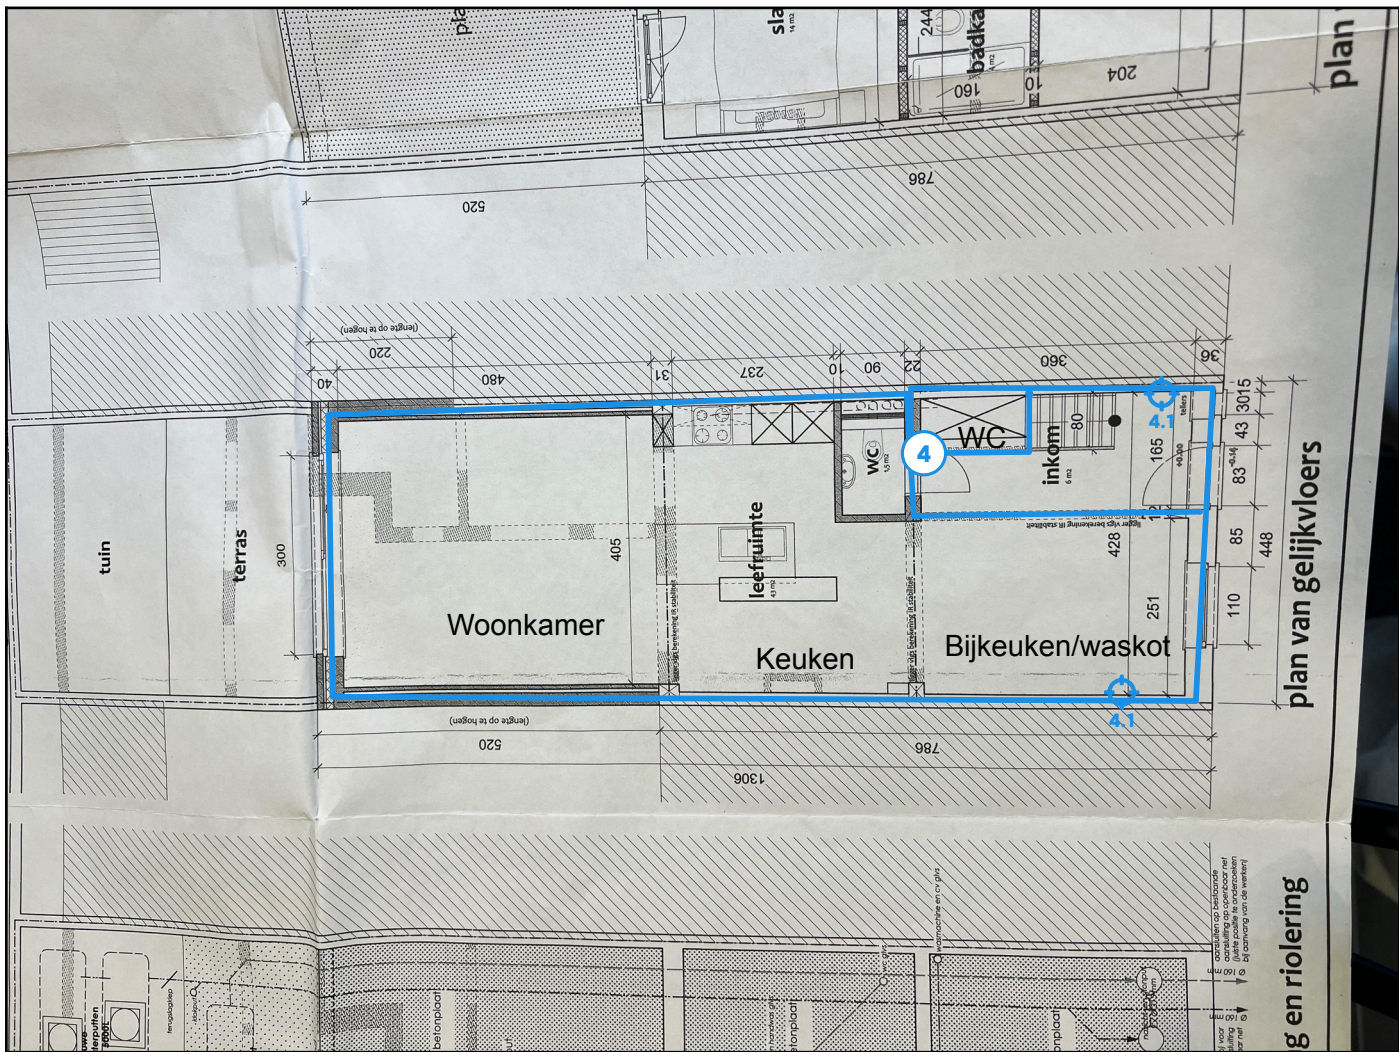
## Plan 1.1: Gelijkvloers

| Beschrijving | Type | Actie |
|---|---|---|
| 4. Pleisterwerk muren | Geen asbest | - |

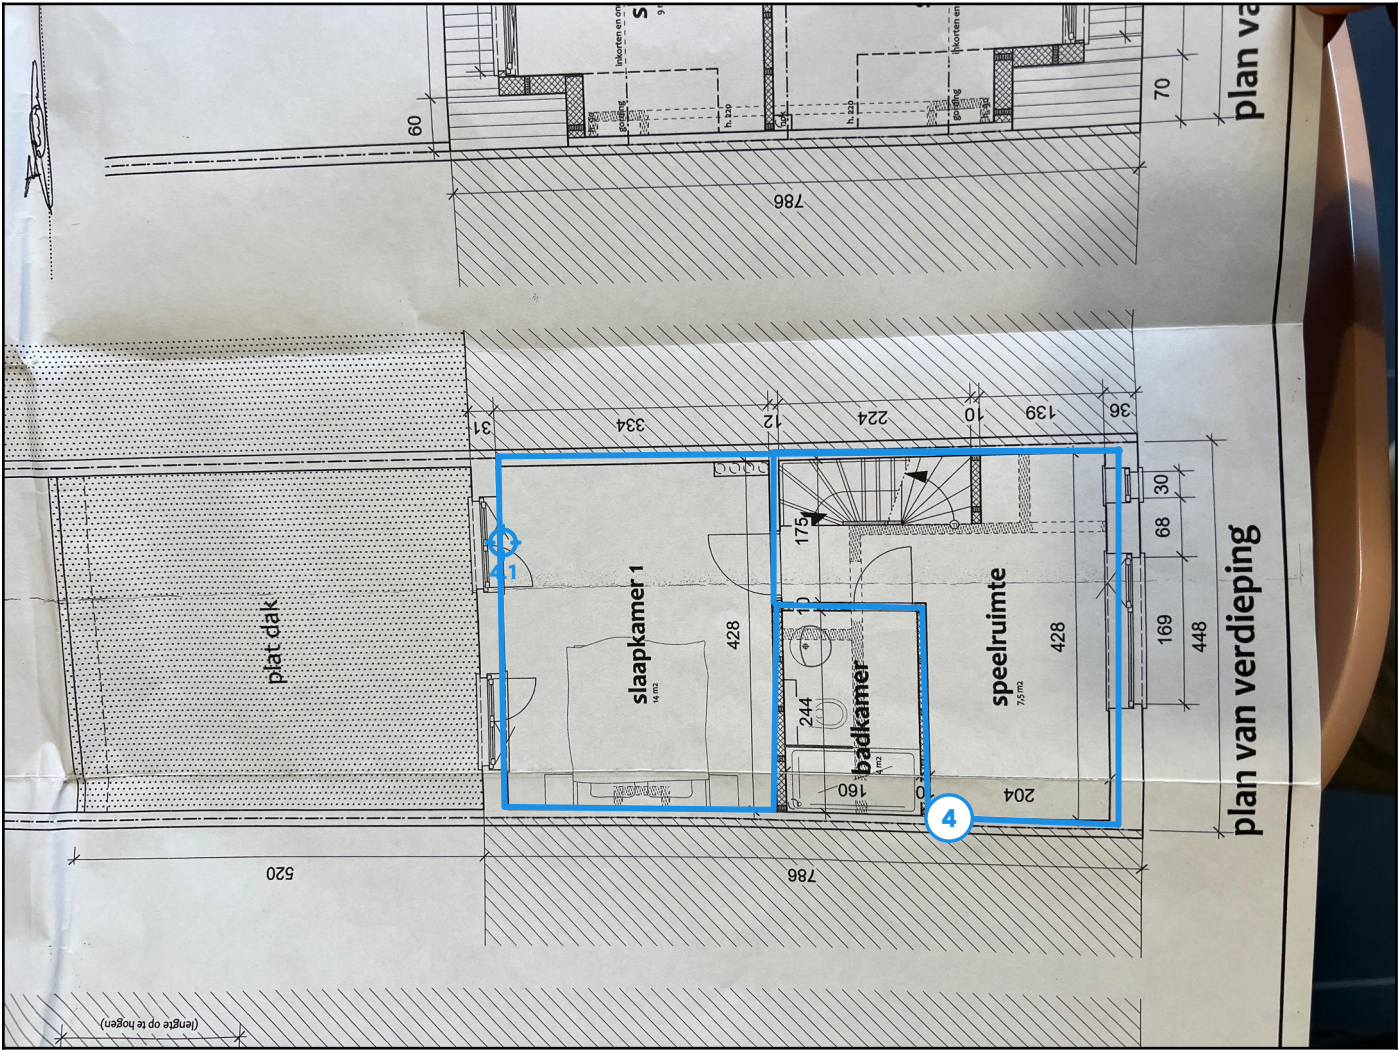
# Plan 1.3: Eerste verdieping

| Beschrijving | Type | Actie |
|---|---|---|
| 4. Pleisterwerk muren | Geen asbest | - |

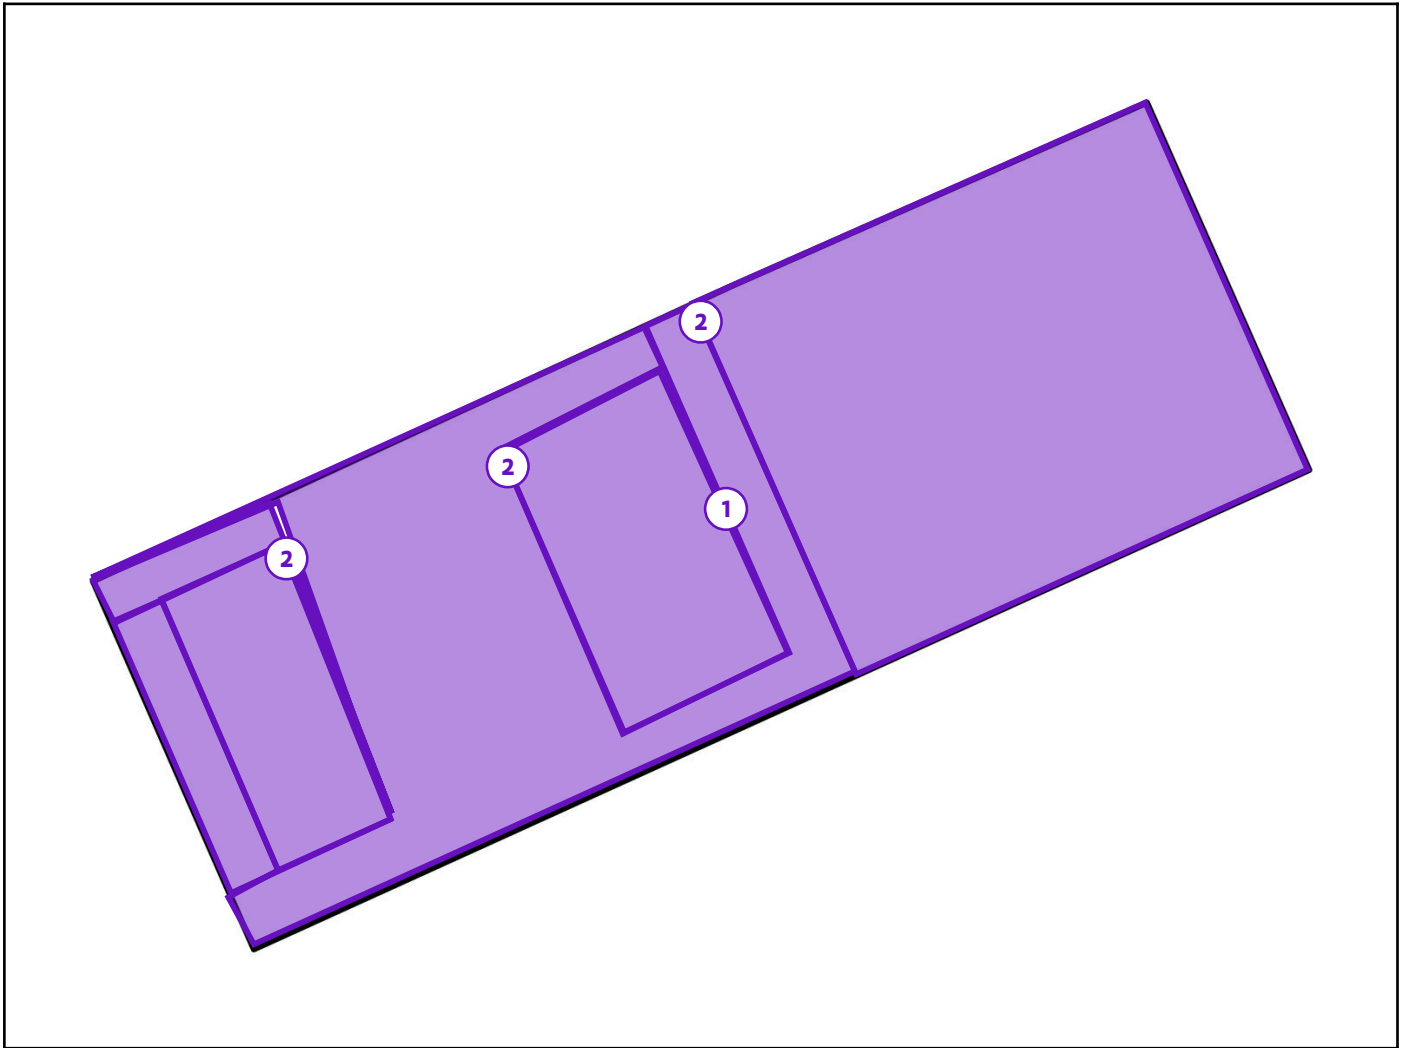
## Plan 1.7: Dakplan

| Beschrijving | Type | Actie |
|---|---|---|
| 1. Afwerking hellend dak | Advies | - |
| 2. Roofing | Advies | - |

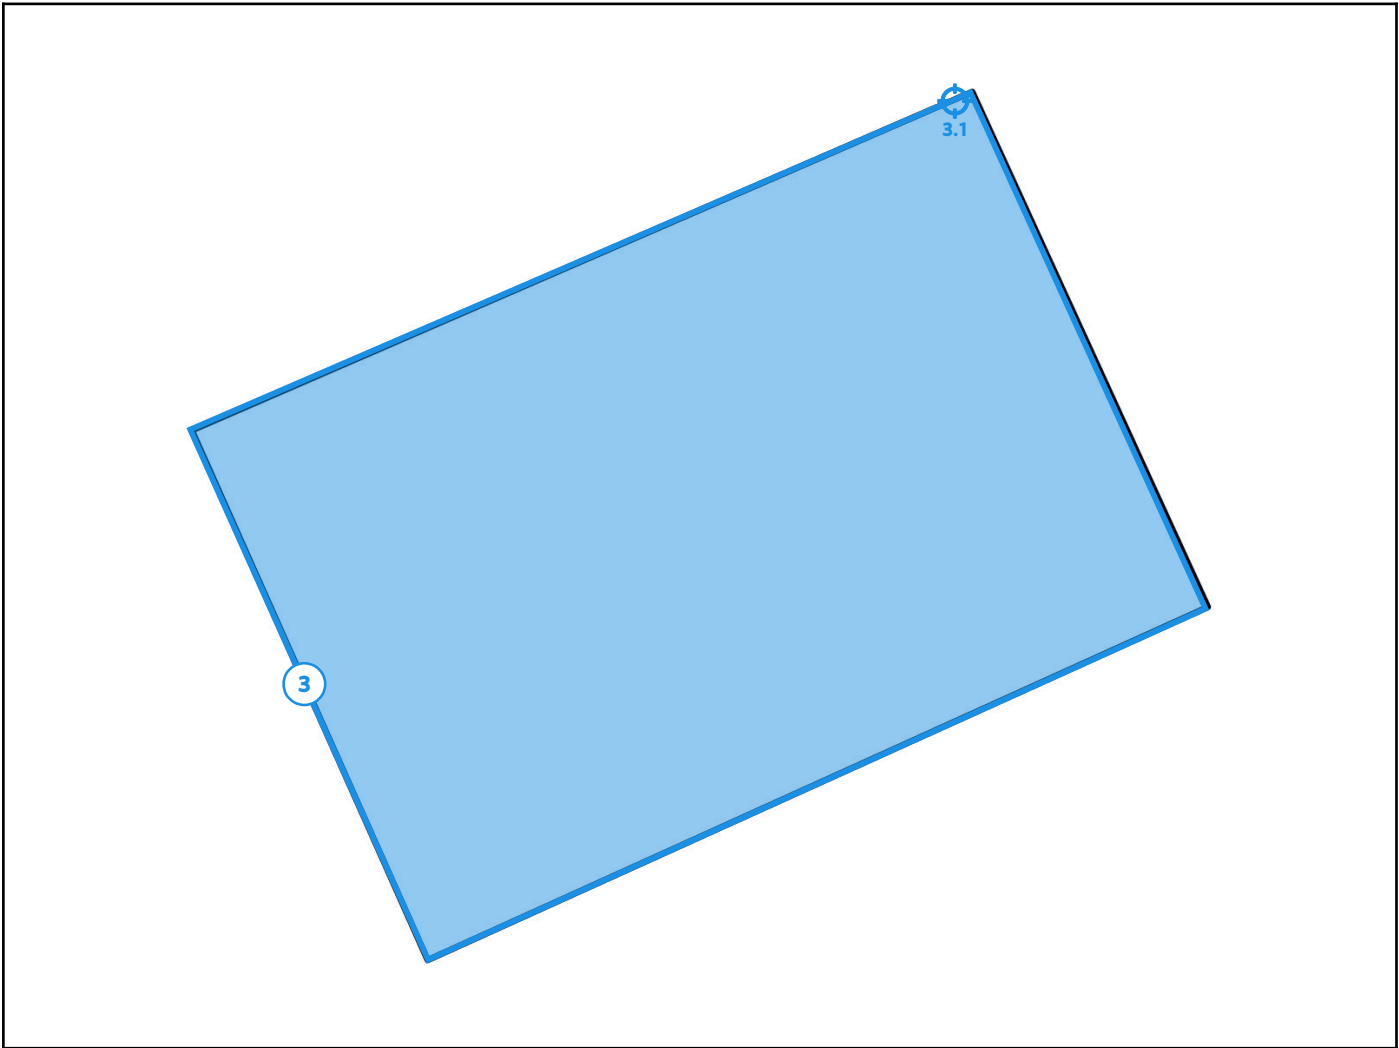
## Plan 2.1: Constructie plan

| Beschrijving | Type | Actie |
|---|---|---|
| 3. Roofing tuinhuis | Geen asbest | - |

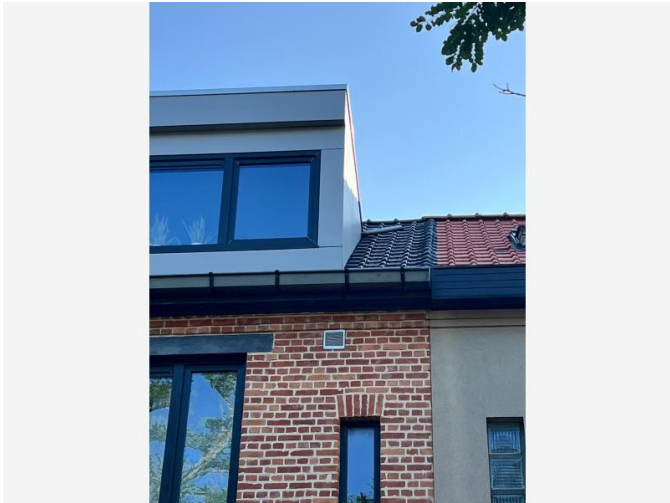
Het hellend dak werd vernieuwd in 2015 en werd langs binnen afgewerkt met niet-asbestverdachte materialen. langs de dakpannen werd geen asbestverdacht onderdak waargenomen. om die reden wordt deze adviesfiche opgesteld met de opmerking dat bij ingrijpende renovatiewerken destructief onderzoek is aangewezen om na te gaan of asbesthoudende materialen aanwezig zijn in het dak.

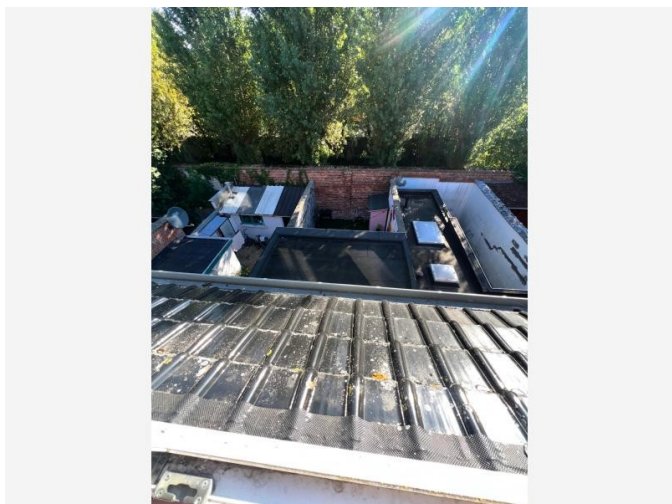
De roofing werd vernieuwd in 2024. er kan echter, omwille van het niet-destructief karakter van dit onderzoek, geen uitspraak worden gedaan over eventuele onderliggende lagen.

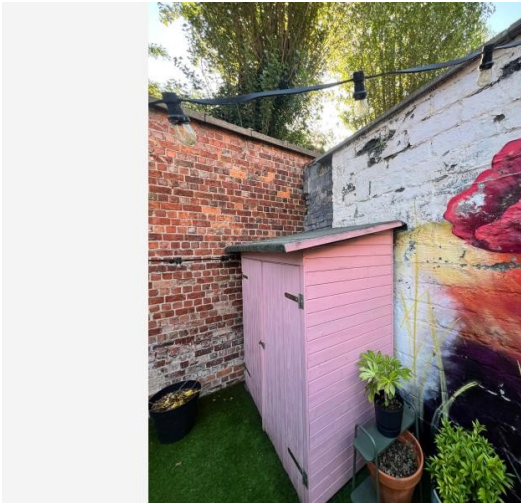
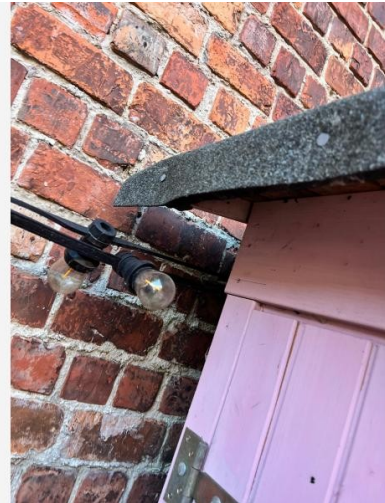
## Fiche 3: Roofing tuinhuis

Geen asbest

| # | Type | Referentie | Resultaat |
|---|---|---|---|
| 3.1 | Puntmonster | MM02 | Geen asbest |

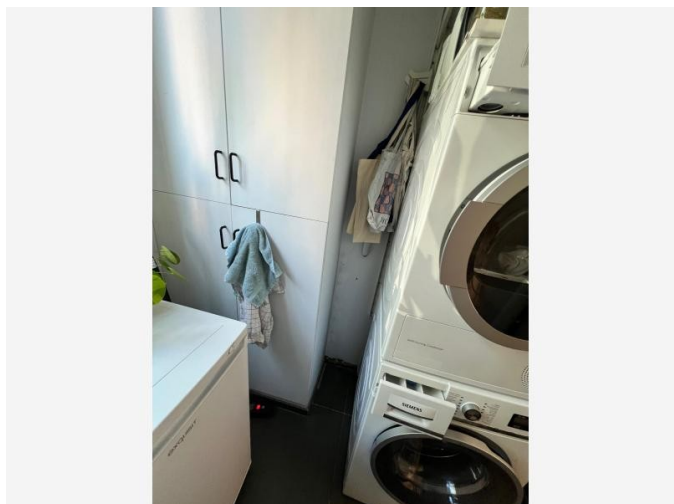
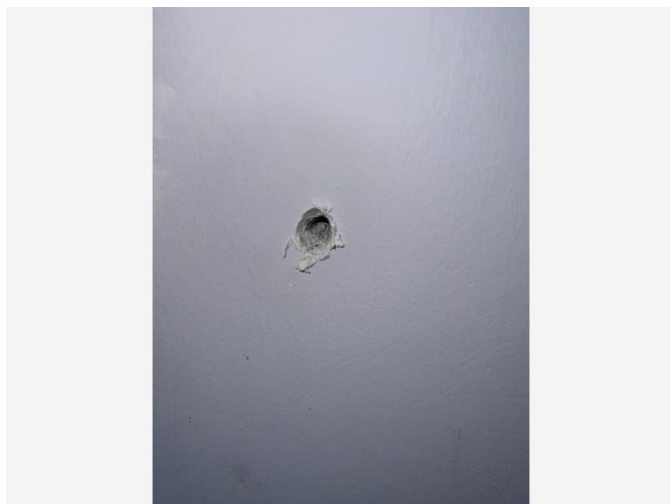
## Fiche 4: Pleisterwerk muren

Geen asbest

| # | Type | Referentie | Resultaat |
|---|---|---|---|
| 4.1 | Mengmonster | MM01 | Geen asbest |

| Opmerking | Hoeveelheid asbest in het pleisterwerk werd niet bepaald aangezien er geen asbest werd teruggevonden in het mengstaal. |
