# Asbestinventarisatattest

Heiststeenweg 91, 2580 Putte

Attestnummer : 20250820-000060.000

**Niet-asbestveilig**

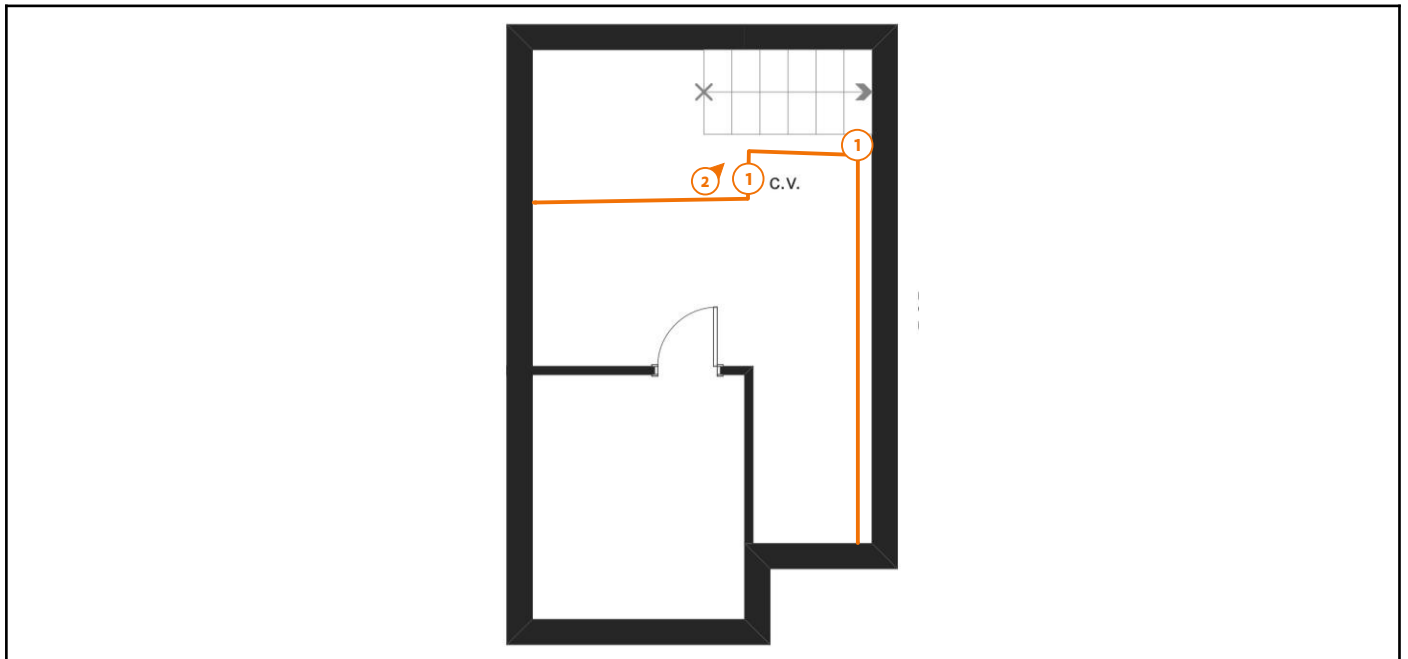
## Plan 1.1: Kelder

| Beschrijving | Type | Actie |
|---|---|---|
| 1. Leidingisolatie | Asbestmateriaal | Verwijderen |
| 2. Roetschuif | Asbestmateriaal | Verwijderen |

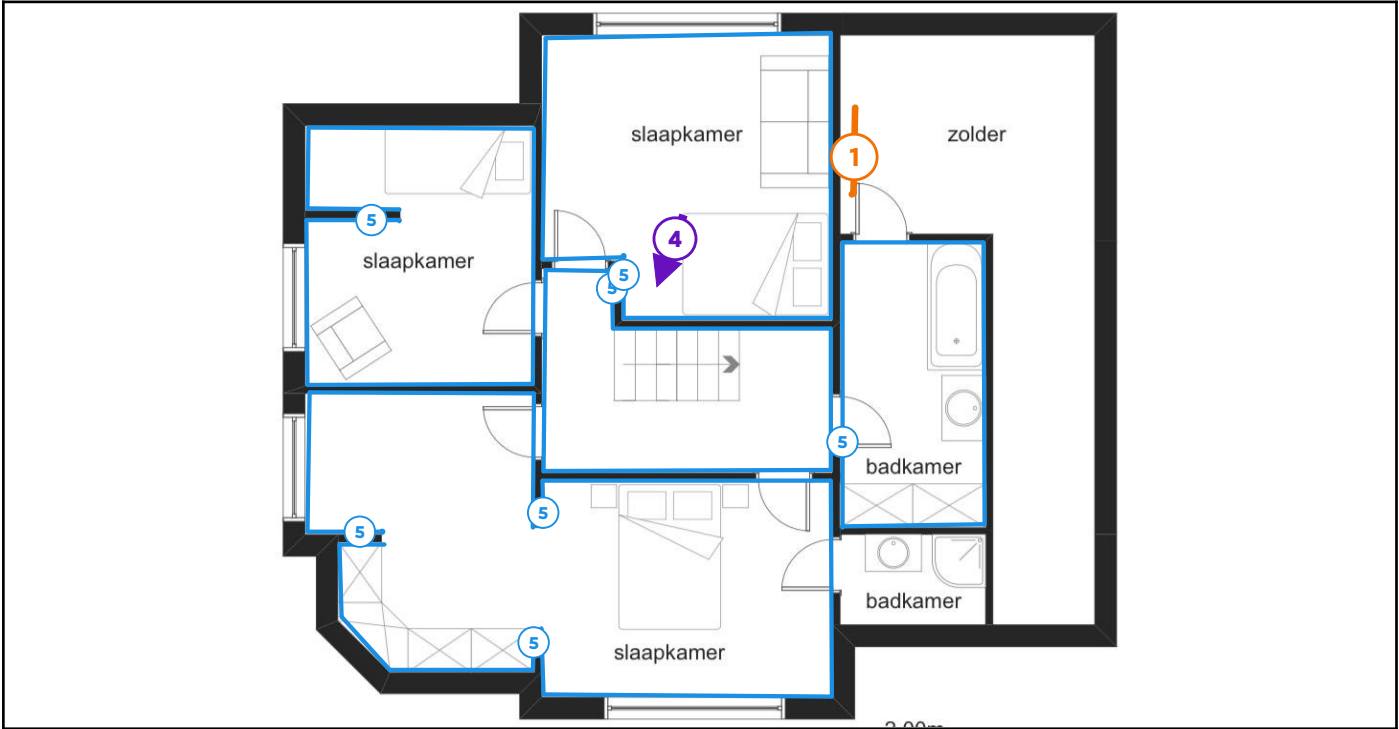
# Plan 1.3: Eerste verdieping

| Beschrijving | Type | Actie |
|---|---|---|
| 1. Leidingisolatie | Asbestmateriaal | Verwijderen |
| 4. Rookgaskanaal | Beperking | - |

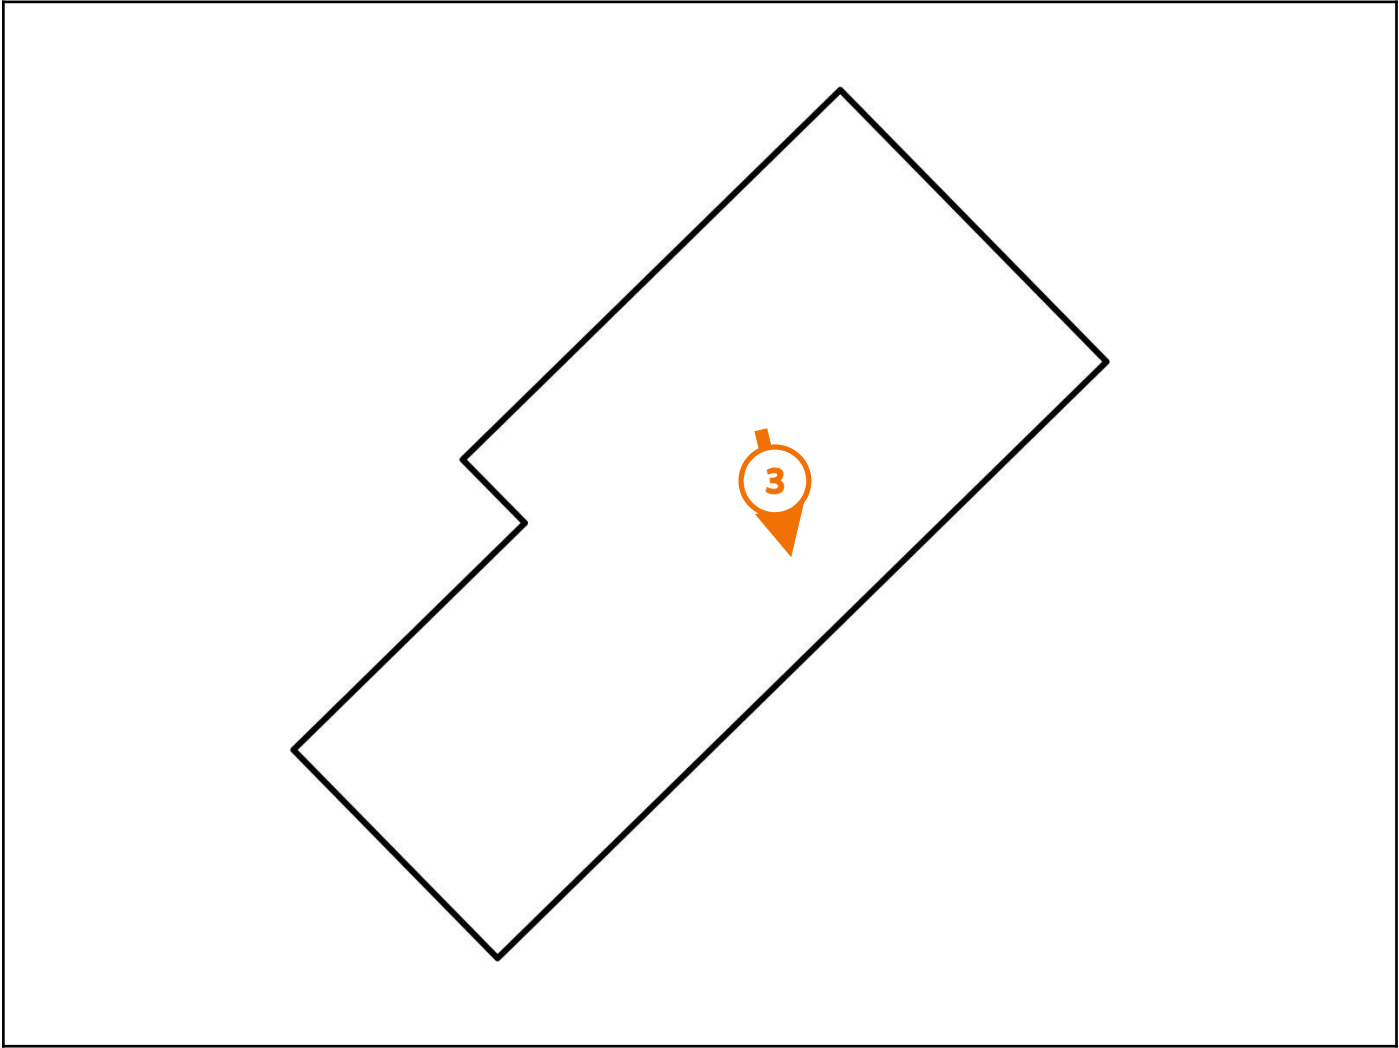
# Plan 2.1: Garage plan

| Beschrijving | Type | Actie |
|---|---|---|
| 3. Schouwpijp | Asbestmateriaal | Verwijderen |

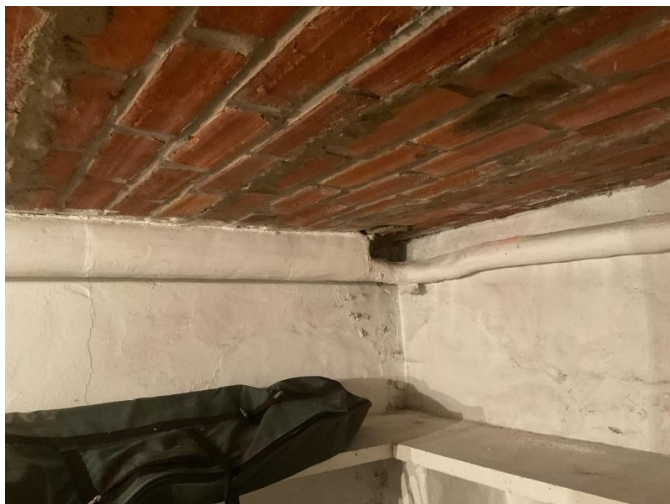
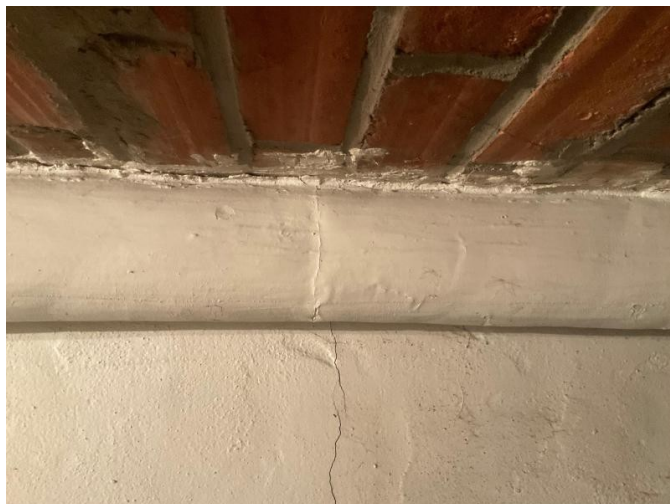
Het asbestmateriaal valt onder de mijlpaal van 2034.

| Eindbeoordeling materiaalrisico | Verhoogd materiaalrisico en/of verhoogde kans op vezelvrijgave |

| Gebondenheid | Categorie 2: niet-hechtgebonden met matrix |
| Asbestsoort (vezeltype) | Crocidoliet aanwezig |
| Asbestconcentratie | Hoog ( $\geq 50\%$ ) |
| Afschermingsgraad van het gehele materiaal | Niet stootvaste afscherming |
| Toestand van het materiaal | Matig beschadigd, matig verweerd |

| Beschrijving | Leidingisolatie |
| Asbestmateriaal | In-situ afwerkingslagen - Thermische isolatie |

Verwijderen

- Scherm in afwachting van verwijdering het asbestmateriaal af van luchtstromingen en verstoring: bijvoorbeeld door het te verpakken, te fixeren, af te dekken, signalisatie - afbakening aan te brengen, ...
- Voer bijkomende staalname(s) uit.

- Hermetische zone (erkend asbestverwijderaar)  
Niet-hechtgebonden toepassing in binnenmilieu.

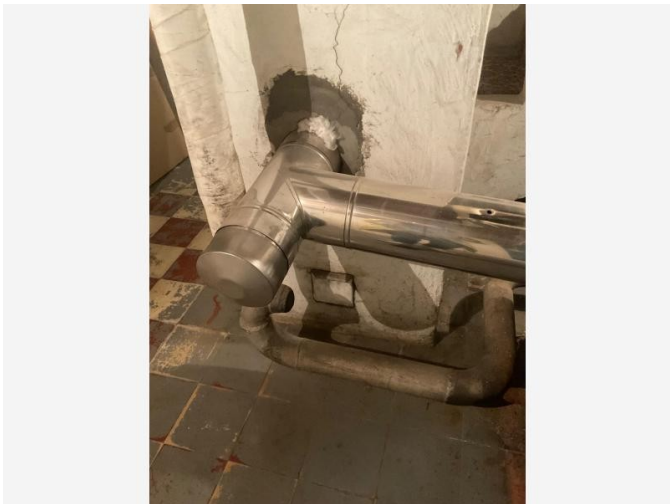
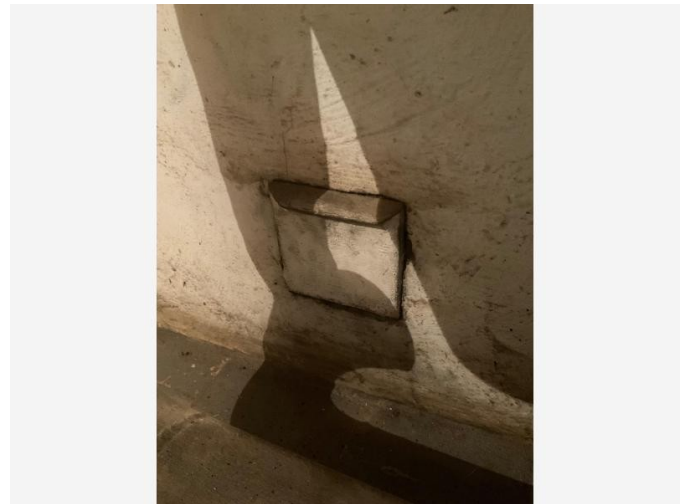
Het asbestmateriaal valt onder de mijlpaal van 2040.

| Eindbeoordeling materiaalrisico | Verhoogd materiaalrisico en/of verhoogde kans op vezelvrijgave |

| Gebondenheid | Categorie 1: hechtgebonden in oorsprong |
| Asbestsoort (vezeltype) | Crocidoliet aanwezig |
| Asbestconcentratie | Laag (< 50%) |
| Afschermingsgraad van het gehele materiaal | Geheel of deels (ook) vrij aan de binnenlucht |
| Toestand van het materiaal | Licht beschadigd, licht verweerd. Intact calciumsilicaatmateriaal of categorie III 'gebondenheid' |

| Beschrijving | Roetschuif |

Verwijderen

- Zorg voor een veilig beheer. Vermijd het beschadigen van het asbestmateriaal. Controleer de toestand jaarlijks op wijzigingen.
- Voer bijkomende staalname(s) uit.

- Eenvoudige handelingen: mag via doe-het-zelf of door werknemer(s) met opleidingsattest eenvoudige handelingen  
Hechtgebonden toepassingen die zich buiten een gebouw bevinden mogen zelf verwijderd worden. Neem bij het verwijderen van de toepassingen volgende maatregelen in acht: maak de ruimte rondom het te verwijderen materiaal leeg, sluit ramen en deuren (schakel ventilatiesystemen uit) en bedek de vloer, muren en niet-verplaatsbare meubels af bij binnentoepassingen. Trek aangepaste beschermingskledij aan: aansluitend stofmasker (beschermingsklasse FFP3), een wegwerpoverall met kap (CAT III type 5/6), veiligheidslaarzen die afwasbaar zijn en wegwerphandschoenen.

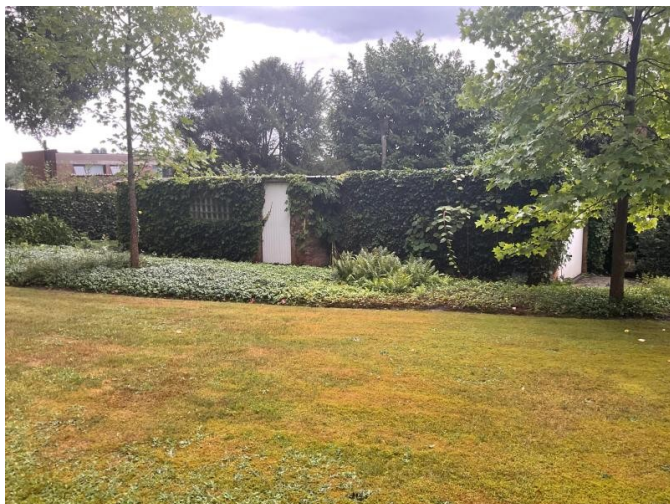
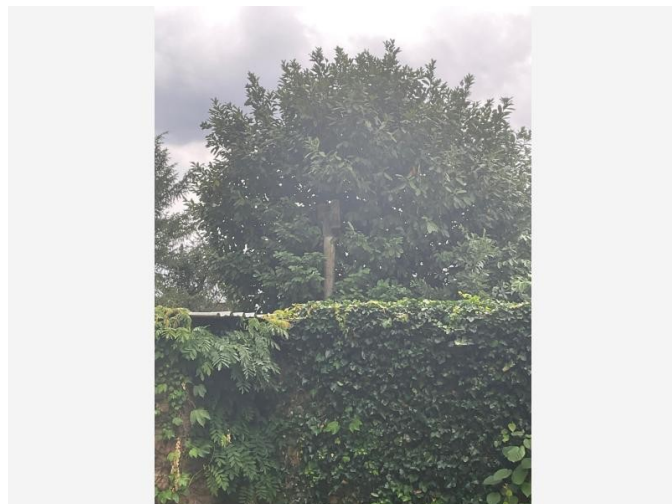
Het asbestmateriaal valt onder de mijlpaal van 2034.

| Eindbeoordeling materiaalisico | Laag materiaalisico en/of verlaagde kans op vezelvrijgave |

| Gebondenheid | Categorie 1: hechtgebonden in oorsprong |
| Asbestsoort (vezeltype) | Crocidoliet aanwezig |
| Asbestconcentratie | Laag (< 50%) |
| Afschermingsgraad van het gehele materiaal | Geheel of deels vrij aan de buitenlucht |
| Toestand van het materiaal | Licht beschadigd, licht verweerd. Intact calciumsilicaatmateriaal of categorie III 'gebondenheid' |

| Beschrijving | Schouwpijp |
| Asbestmateriaal | Rookgaskanaal |

Verwijderen

- Zorg voor een veilig beheer. Vermijd het beschadigen van het asbestmateriaal. Controleer de toestand jaarlijks op wijzigingen.
- Voer bijkomende staalname(s) uit.

- Eenvoudige handelingen: mag via doe-het-zelf of door werknemer(s) met opleidingsattest eenvoudige handelingen  
Hechtgebonden toepassingen die zich buiten een gebouw bevinden mogen zelf verwijderd worden. Neem bij het verwijderen van de toepassingen volgende maatregelen in acht: maak de ruimte rondom het te verwijderen materiaal leeg, sluit ramen en deuren (schakel ventilatiesystemen uit) en bedek de vloer, muren en niet-verplaatsbare meubels af bij binnentoepassingen. Trek aangepaste beschermingskledij aan: aansluitend stofmasker (beschermingsklasse FFP3), een wegwerpoverall met kap (CAT III type 5/6), veiligheidslaarzen die afwasbaar zijn en wegwerphandschoenen.

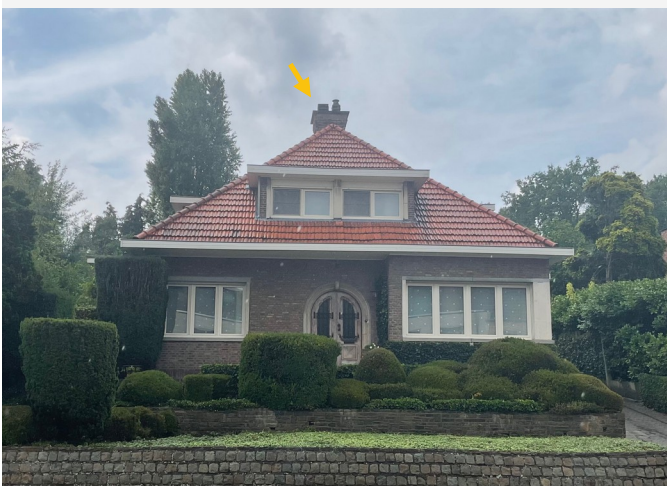
*Situeringsfoto*

**Reden:** Er is geen volledige risicobeoordeling mogelijk

**Uitleg van de asbestdeskundige:** Om de binnenzijde van het rookgaskanaal te inspecteren is er bouwkundige ingreep nodig. Het rookgaskanaal kan op dit moment niet voldoende geïnspecteerd worden om eventuele aanwezigheid van asbest uit te sluiten.

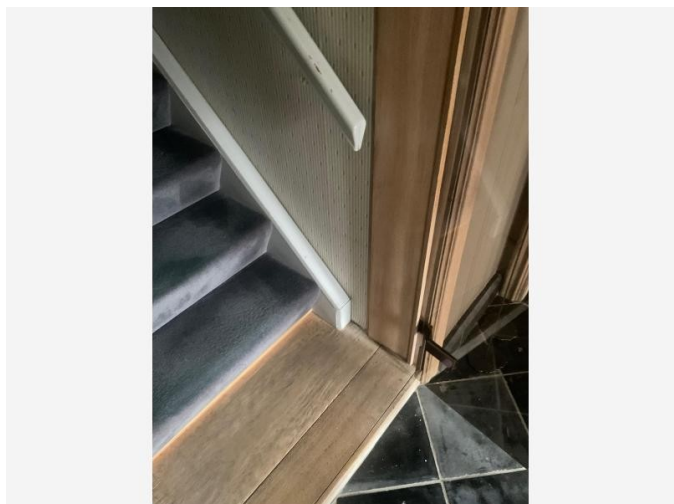
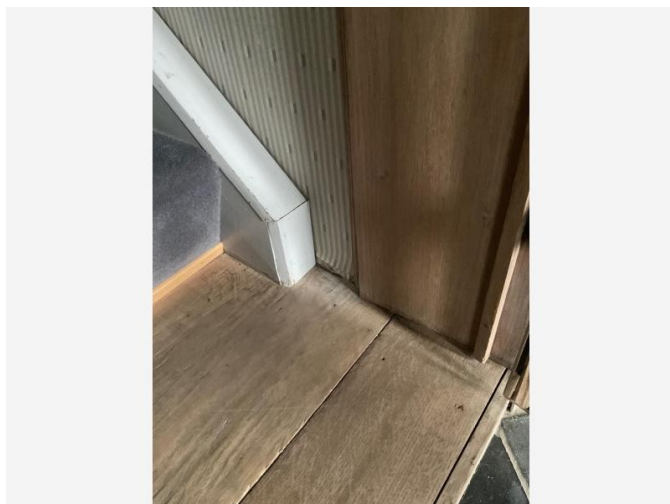
## Fiche 5: Pleisterwerk muren

Geen asbest

| # | Type | Referentie | Resultaat |
|---|---|---|---|
| 5.1 | Mengmonster | 01 | Geen asbest |

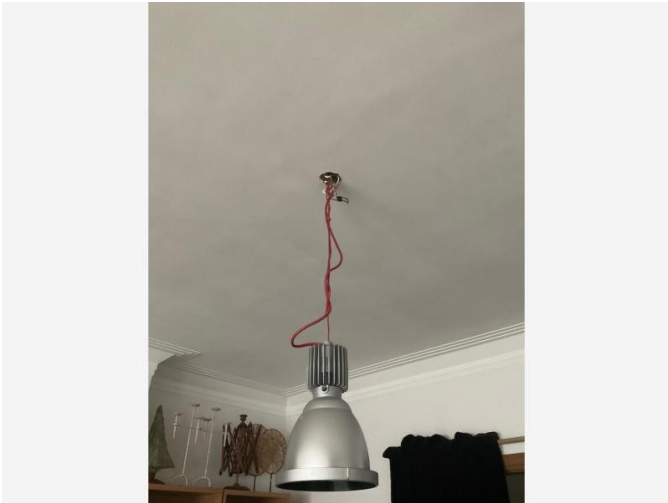
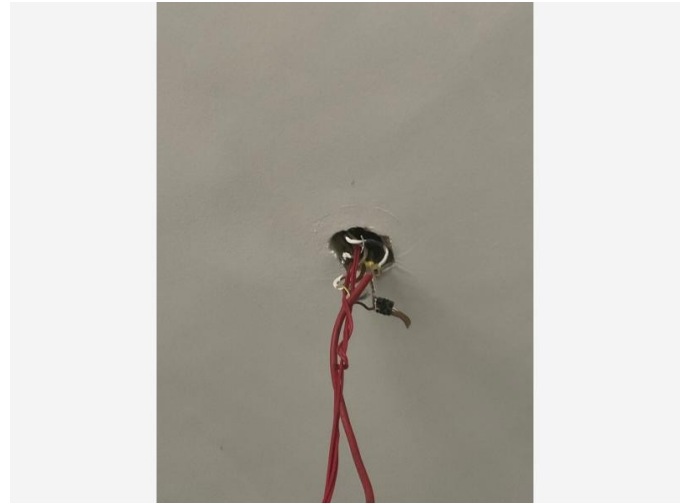
## Fiche 6: Pleisterwerk plafond

Geen asbest

| # | Type | Referentie | Resultaat |
|---|---|---|---|
| 6.1 | Mengmonster | 02 | Geen asbest |
