# Asbestinventarisatetest

Turkeyestraat 11, 1755 Pajottegem

Attestnummer : 20250428-000210.000

Uitgegeven op : 28.04.2025

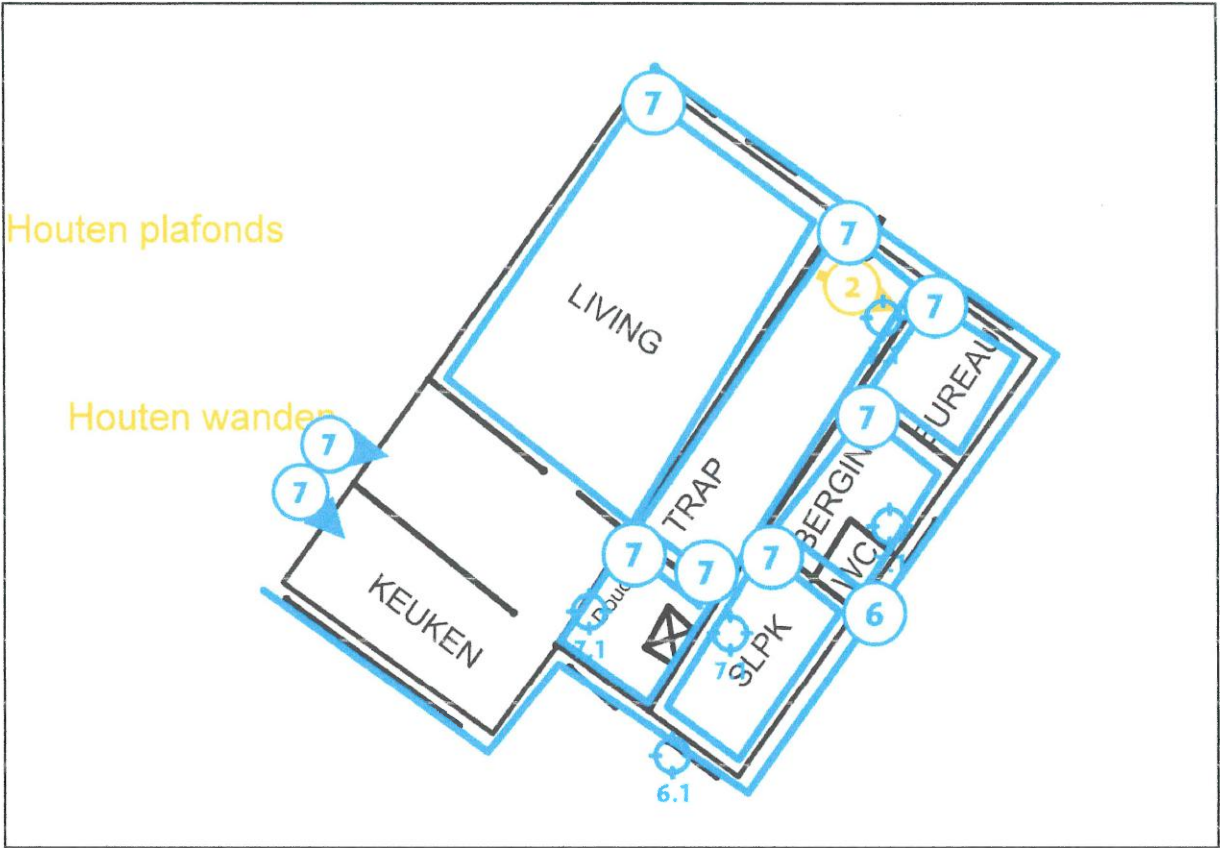
Plan 1.2: Gelijkvloers

| Beschrijving | Type | Actie |
|---|---|---|
| 2. Bakelieten E-meter en componenten | Asbestmateriaal | Zorgvuldig beheren |
| 6. Cementering gevel | Geen asbest | - |
| 7. Pleisterwerk wand | Geen asbest | - |

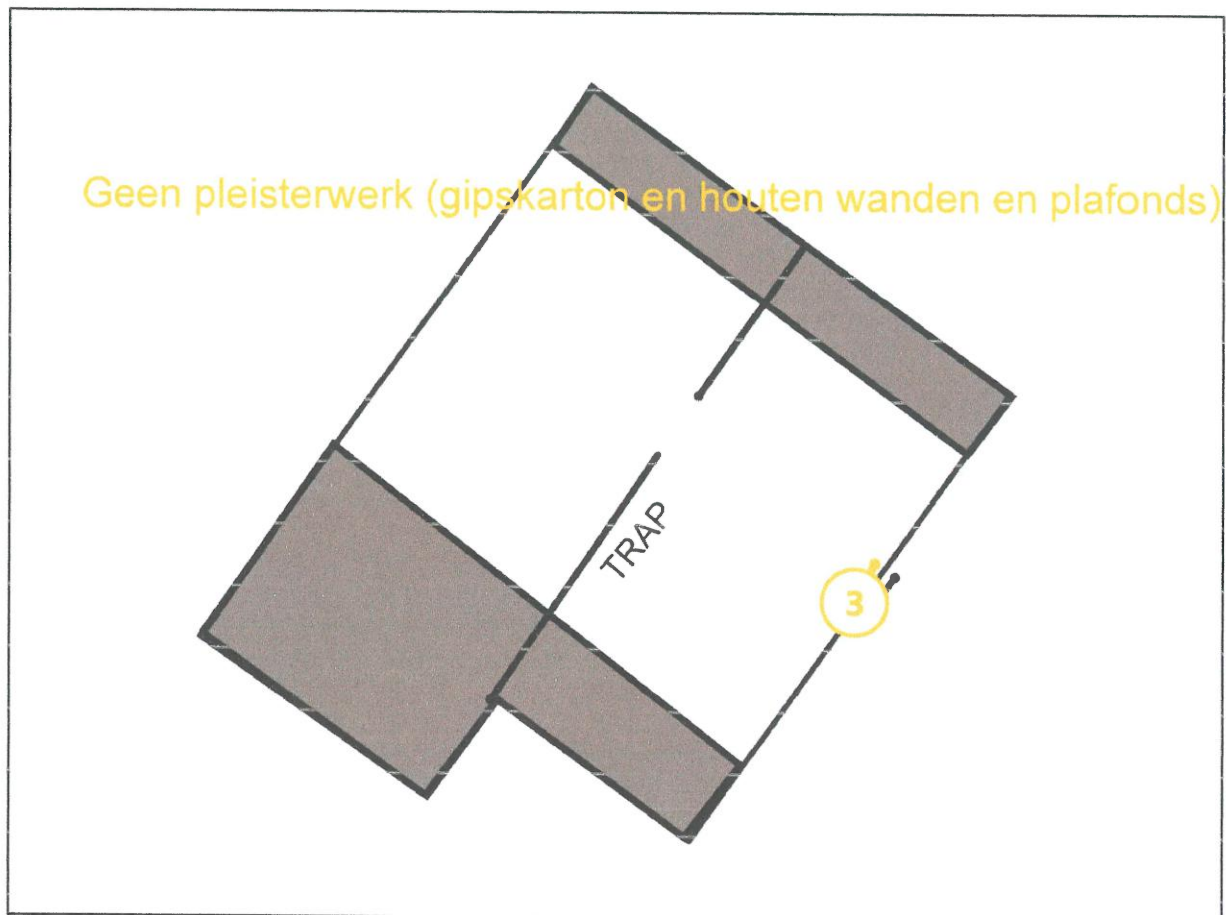
## Plan 1.3: Zolder

| Beschrijving | Type | Actie |
|---|---|---|
| 3. Massal venstertablet | Asbestmateriaal | Zorgvuldig beheren |
| 7. Pleisterwerk wand | Geen asbest | - |

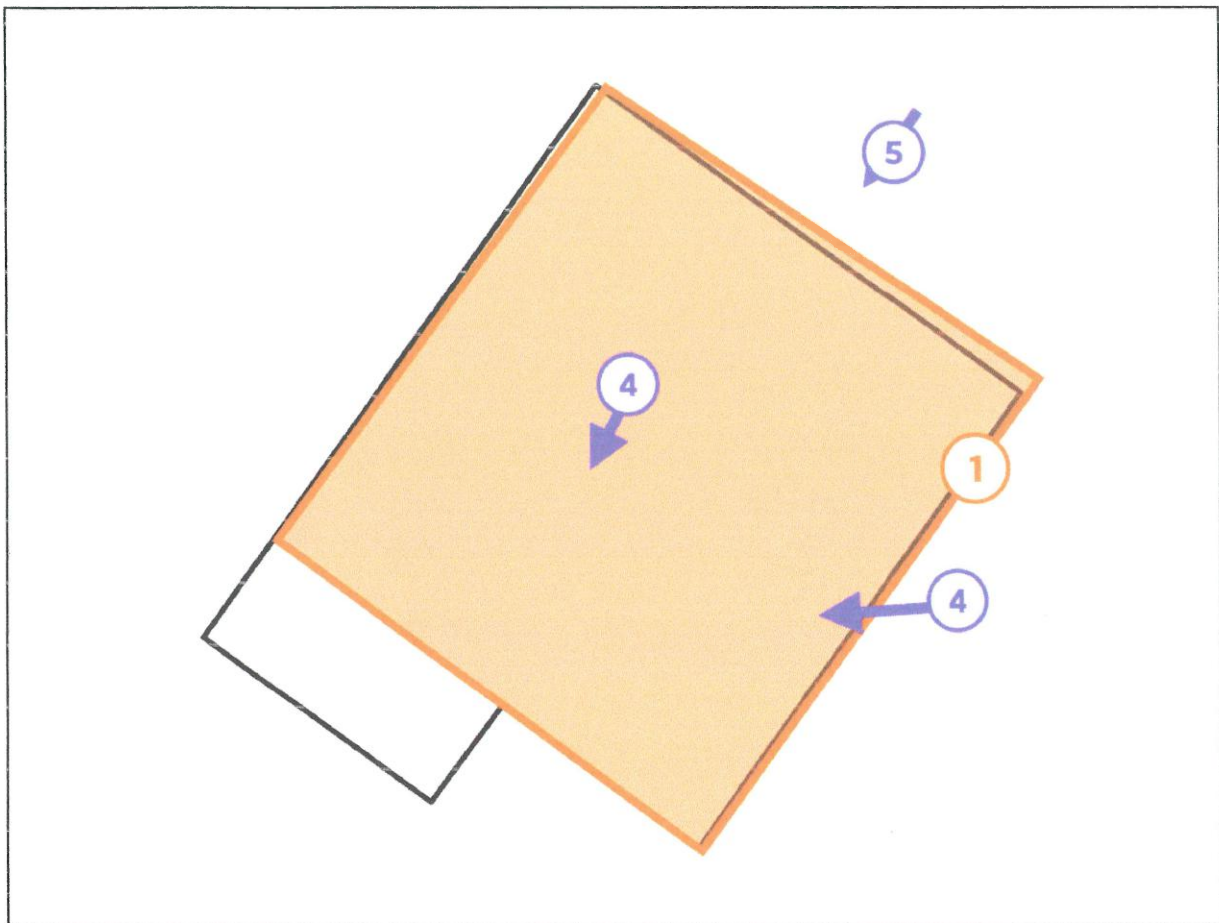
## Plan 1.4: Dak

| Beschrijving | Type | Actie |
|---|---|---|
| 1. Golfplaten dak | Asbestmateriaal | Verwijderen |
| 4. Schouwen | Beperking | - |
| 5. Onderdak niet waarneembaar | Advies | - |

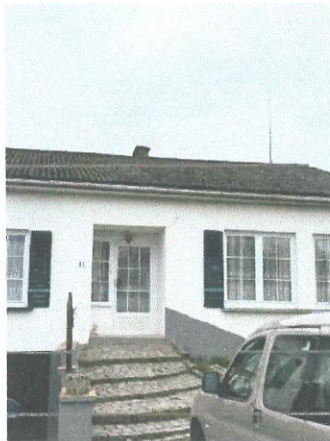
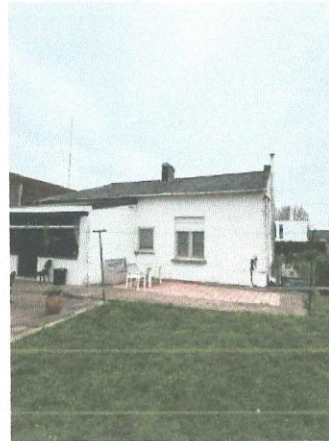
## Fiche 1: Golfplaten dak

Het asbestmateriaal valt onder de mijlpaal van 2034.

Verwijderen

| Eindbeoordeling materiaalarisico | Verhoogd materiaalarisico en/of verhoogde kans op vezelvrijgave |
| Opmerking | Mosvasthechting |

| Asbestsoort (vezeltype) | Crocidoliet aanwezig |
| Toestand van het materiaal | Matig beschadigd, matig verweerd |

| Beschrijving | Golfplaten dak |

- Zorg voor een veilig beheer. Vermijd het beschadigen van het asbestmateriaal. Controleer de toestand jaarlijks op wijzigingen.
- Hemelwater dat afspoelt van asbestcement daken of gevels kan asbestdeeltjes bevatten. Gebruik het enkel voor gesloten circuits (bv. spoelen toiletten). Reinig na het vervangen van het dak of de gevel de dakgoten en regenwaterput of -ton om asbesthoudend sediment of slib te verwijderen

- Eenvoudige handelingen: mag via doe-het-zelf of door werknemer(s) met opleidingsattest eenvoudige handelingen  
Kan via doe het zelf verwijderd worden mits het nemen van de nodige voorzorgsmaatregelen.

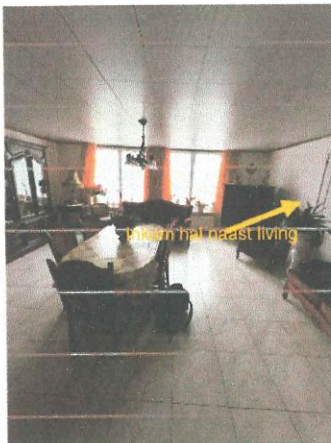
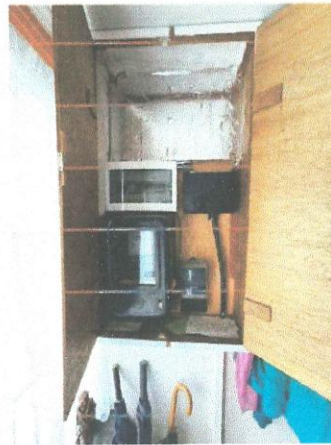
## Fiche 2: Bakelieten E-meter en componenten

Het asbestmateriaal valt onder de mijlpaal van 2040.

Zorgvuldig beheren

| Eindbeoordeling materiaalrisico | Laag materiaalrisico en/of verlaagde kans op vezelvrijgave |

| Asbestsoort (vezeltype) | Crocidoliet aanwezig |
| Toestand van het materiaal | Onbeschadigd, niet verweerd |

| Opmerking | Bakelieten electriciteitsmeter en bakje. |

- Zorg voor een veilig beheer. Vermijd het beschadigen van het asbestmateriaal. Controleer de toestand jaarlijks op wijzigingen.

- Eenvoudige handelingen: mag via doe-het-zelf of door werknemer(s) met opleidingsattest eenvoudige handelingen  
Kan via doe het zelf weggenomen worden.

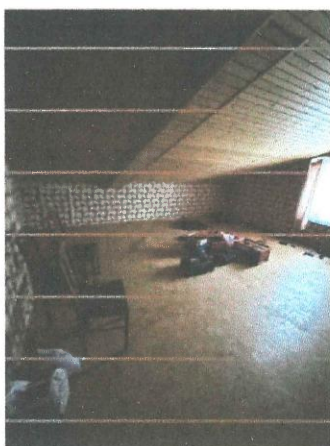
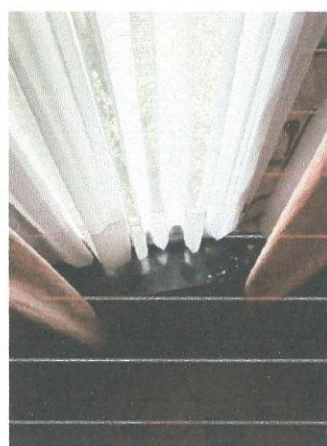
## Fiche 3: Massal venstertablet

Het asbestmateriaal valt onder de mijlpaal van 2040.

Zorgvuldig beheren

| Eindbeoordeling materiaalrisico | Laag materiaalrisico en/of verlaagde kans op vezelvrijgave |

| Asbestsoort (vezeltype) | Alleen chrysotiel |
| Toestand van het materiaal | Licht beschadigd, licht verweerd. Intact calciumsilicaatmateriaal of categorie III 'gebondenheid' |

| Opmerking | Massal venstertablet |

- Zorg voor een veilig beheer. Vermijd het beschadigen van het asbestmateriaal. Controleer de toestand jaarlijks op wijzigingen.

- Eenvoudige handelingen: mag via doe-het-zelf of door werknemers(s) met opleidingsattest eenvoudige handelingen  
Kan via eenvoudige handelingen weggenomen worden, mag via doe het zelf.

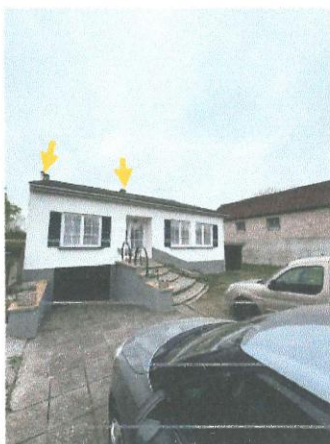
**Reden:** Er is geen volledige risicobeoordeling mogelijk

**Uitleg van de asbestdeskundige:** We kunnen niet vaststellen of er al dan niet asbestverdachte materialen in de schouwen aanwezig zijn.

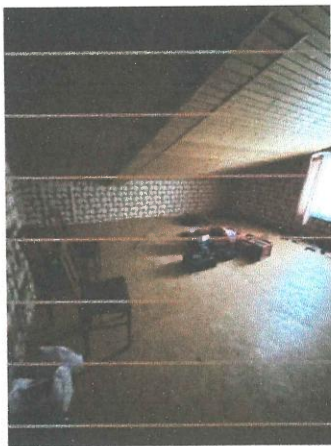
## Fiche 5: Onderdak niet waarneembaar

Het onderdak is niet waarneembaar. Golfplaten aan de buitenkant en gipskarto en houten platen aan de binnenkant.

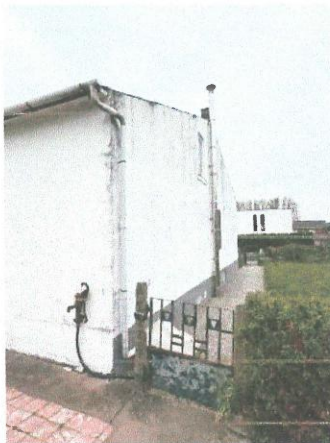
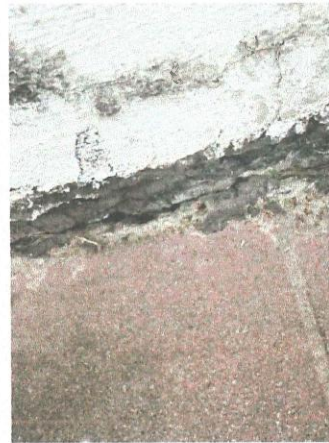
## Fiche 6: Cementering gevel

Geen asbest

| # | Type | Referentie | Resultaat |
|---|---|---|---|
| 6.1 | Puntmonster | MM2_cement_gevel | Geen asbest |

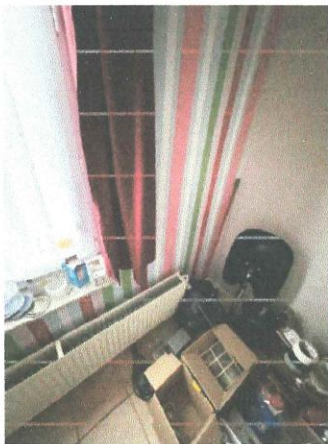
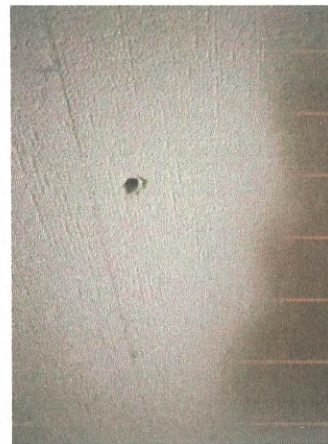
## Fiche 7: Pleisterwerk wand

Geen asbest

| # | Type | Referentie | Resultaat |
|---|---|---|---|
| 7.1 | Mengmonster | MM1_pleisterwerk_wand | Geen asbest |
