# Asbestinventarisatetest

Toekomststraat 73, 9470 Denderleeuw

Attestnummer : 20250711-000383.000

**Niet-asbestveilig**

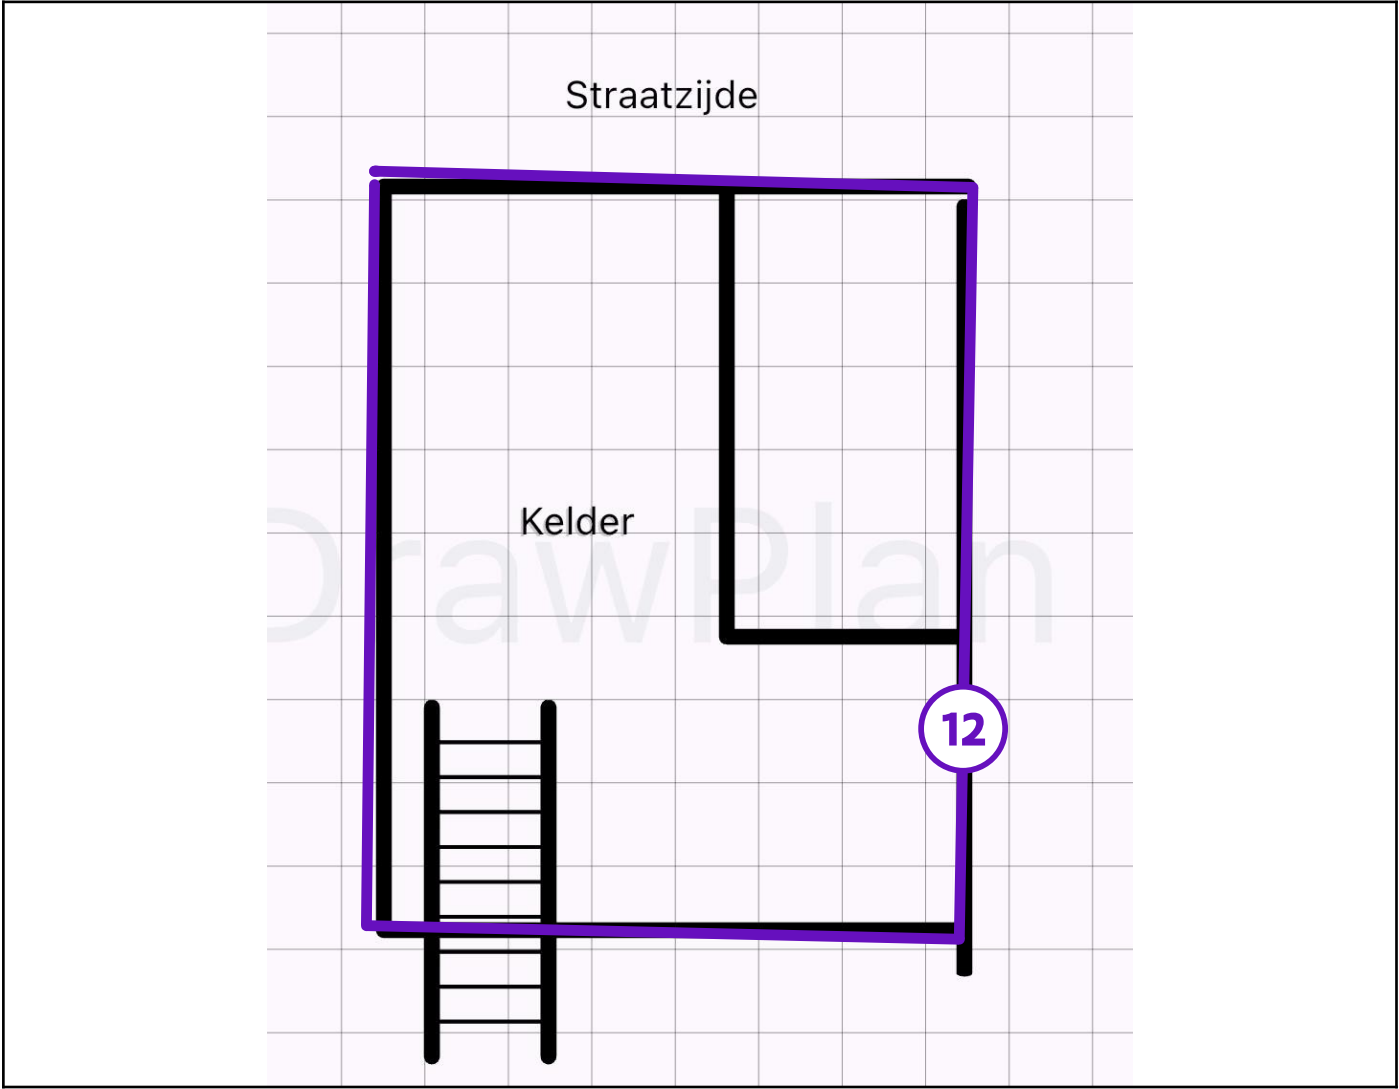
# Plan 1.1: Kelder

| Beschrijving | Type | Actie |
|---|---|---|
| 12. Kelder | Advies | - |

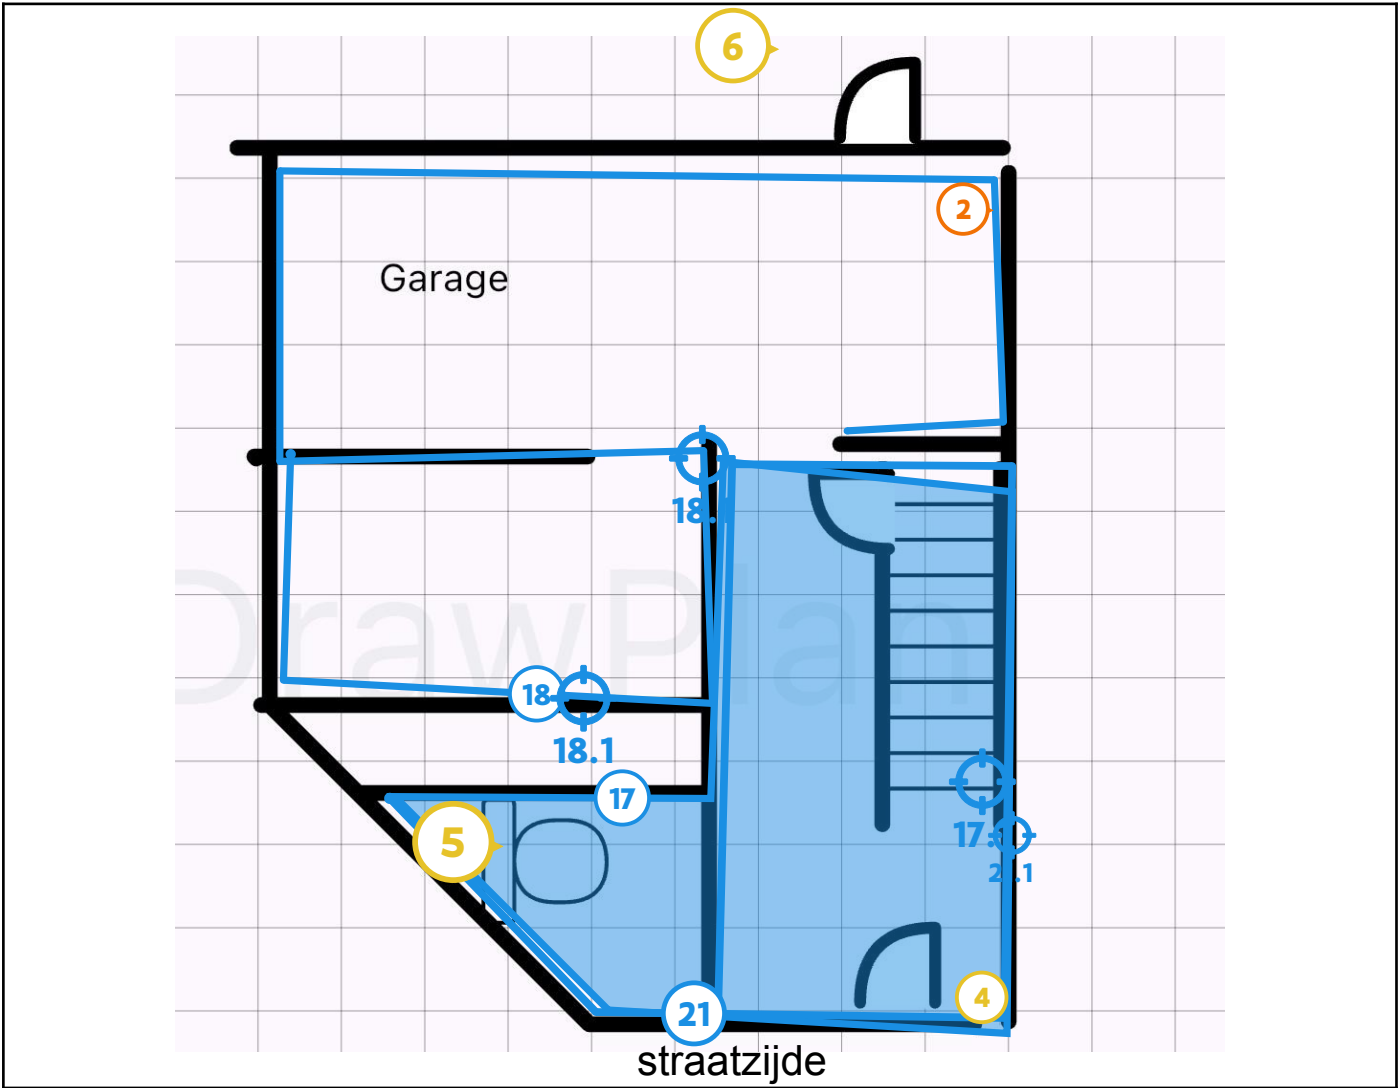
# Plan 1.2: Gelijkvloers

| Beschrijving | Type | Actie |
|---|---|---|
| 2. Schouwbus (visueel vastgesteld) | Asbestmateriaal | Verwijderen |
| 4. Bakeliet zekeringkast | Asbestmateriaal | Zorgvuldig beheren |
| 5. AC afvoerbus wc | Asbestmateriaal | Zorgvuldig beheren |
| 6. cementen paal onder terras | Asbestmateriaal | Zorgvuldig beheren |

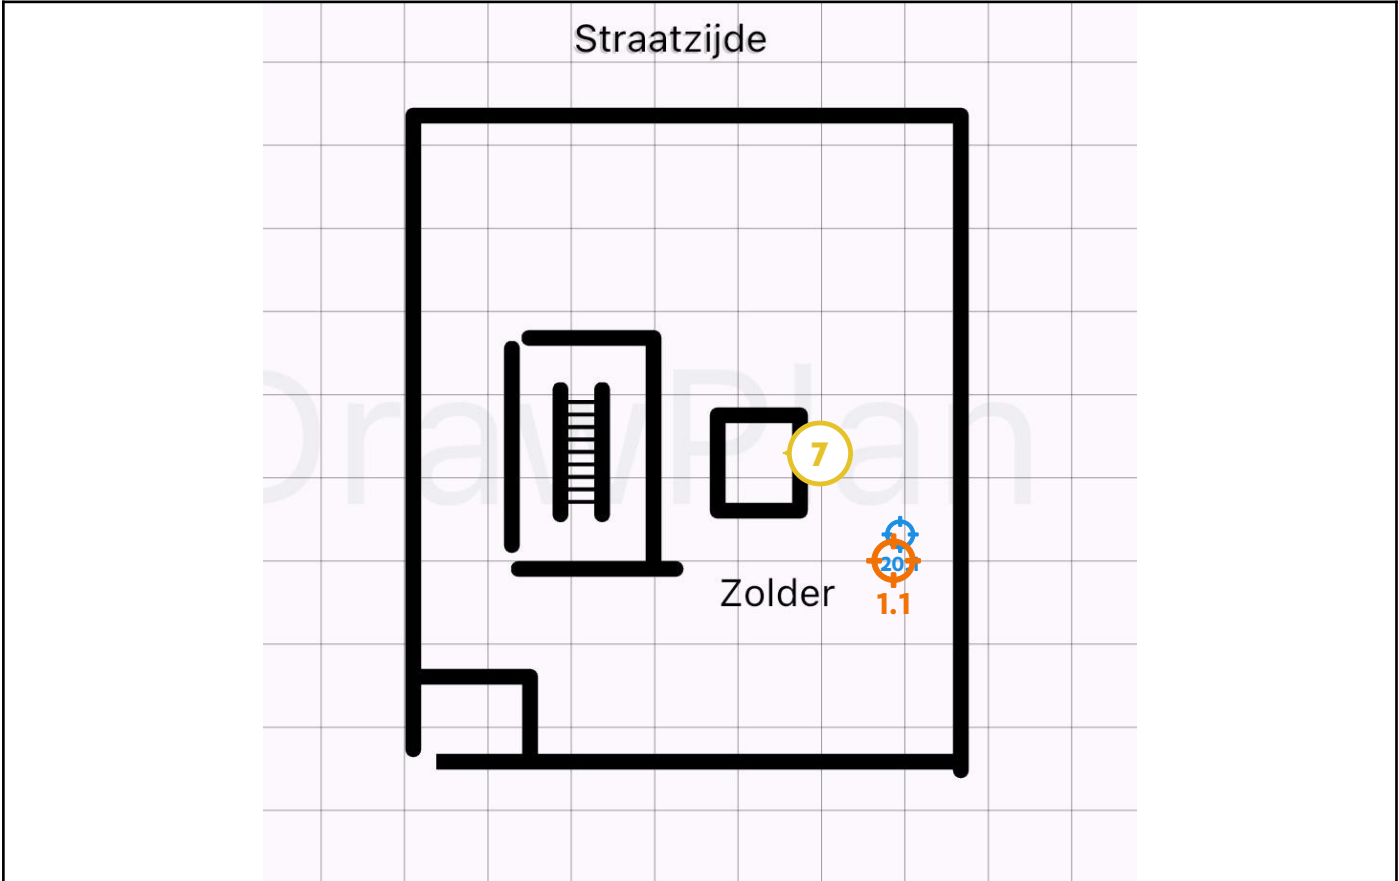
# Plan 1.5: Zolder

| Beschrijving | Type | Actie |
|---|---|---|
| 1. Dakleien | Asbestmateriaal | Verwijderen |
| 7. Roetluik met houder (visueel) | Asbestmateriaal | Zorgvuldig beheren |

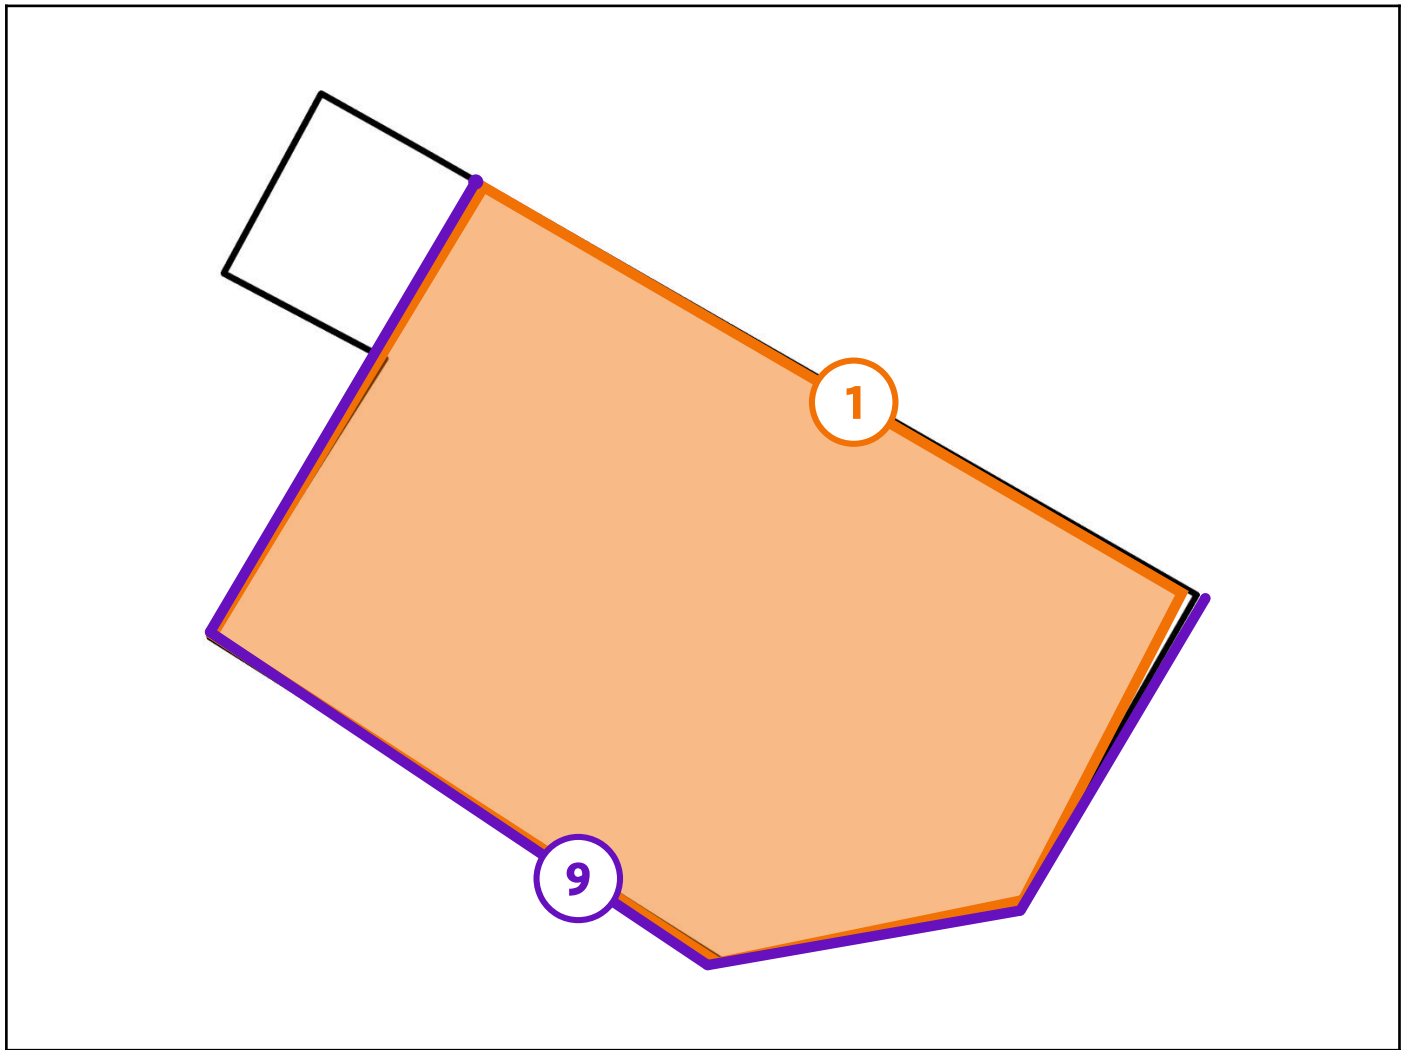
## Plan 1.6: Hoofdgebouw plan

| Beschrijving | Type | Actie |
|---|---|---|
| 1. Dakleien | Asbestmateriaal | <a href="#">Verwijderen</a> |
| 9. Slib/sediment dakgoot | Beperking | - |

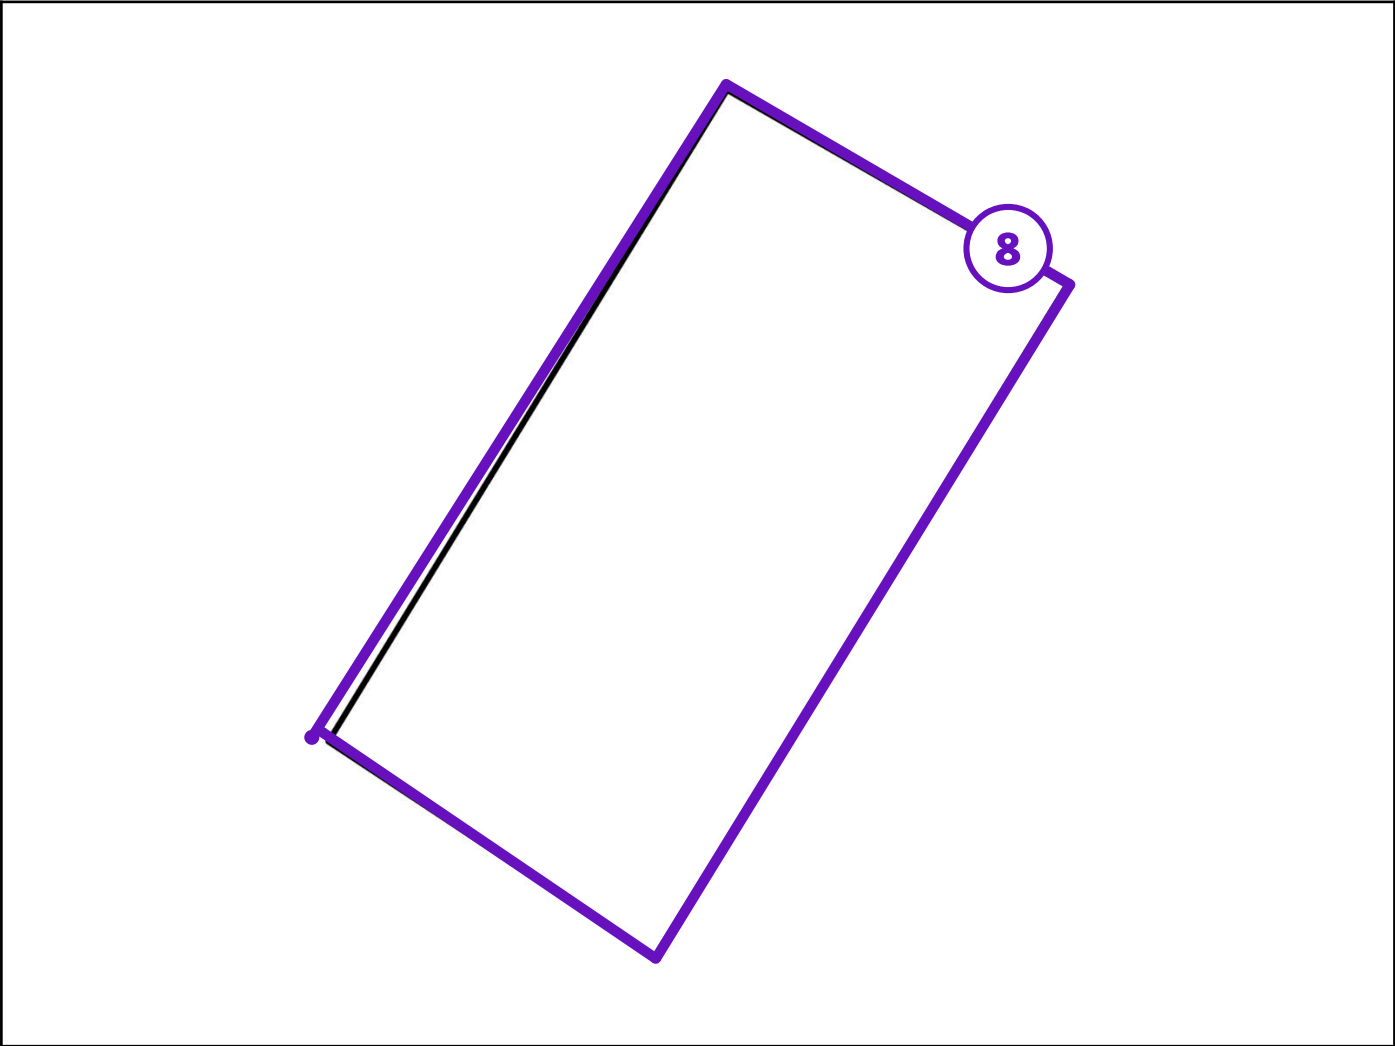
## Plan 2.1: garagebox plan

| Beschrijving | Type | Actie |
|---|---|---|
| 8. garagebox | Beperking | - |

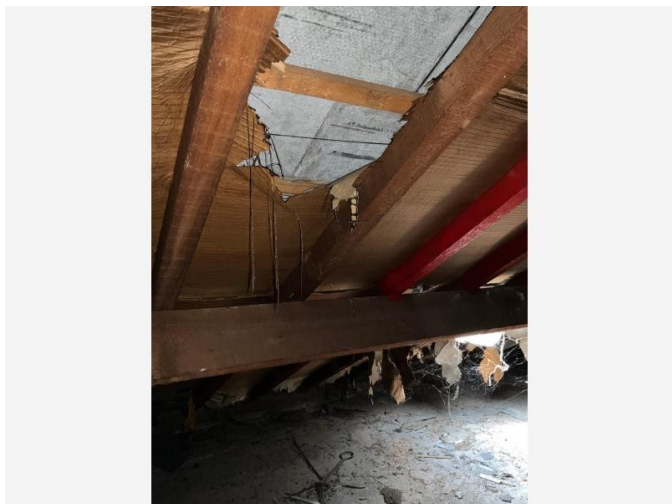
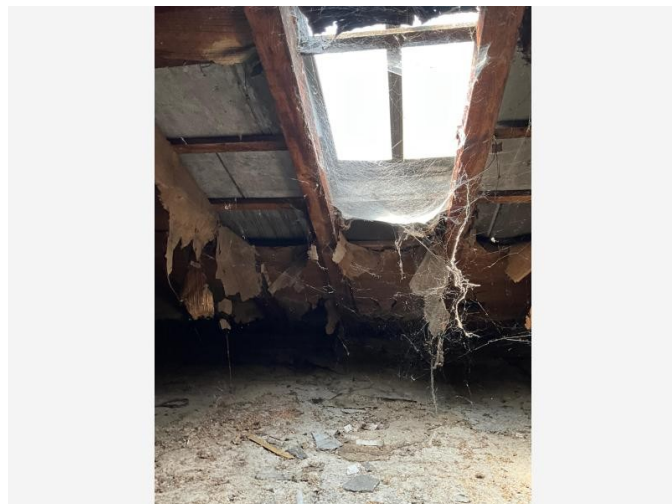
Het asbestmateriaal valt onder de mijlpaal van 2034.

| Eindbeoordeling materiaalarisico | Verhoogd materiaalarisico en/of verhoogde kans op vezelvrijgave |

| Toestand van het materiaal | Matig beschadigd, matig verweerd |

| # | Type | Referentie | Resultaat |
|---|---|---|---|
| 1.1 | Puntmonster | 07 | Chrysotiel |

| Beschrijving | Dakleien |

- Verwijder dit asbestmateriaal zo snel mogelijk. Volg de toestand goed op.
- Hemelwater dat afspoelt van asbestcement daken of gevels kan asbestdeeltjes bevatten. Gebruik het enkel voor gesloten circuits (bv. spoelen toiletten). Reinig na het vervangen van het dak of de gevel de dakgoten en regenwaterput of -ton om asbesthoudend sediment of slib te verwijderen

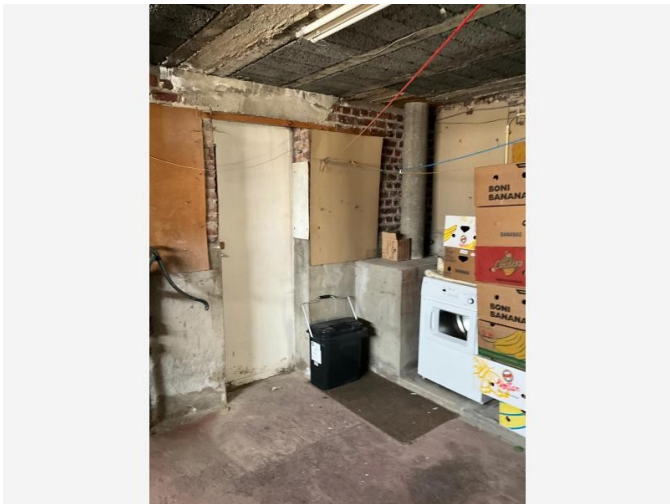
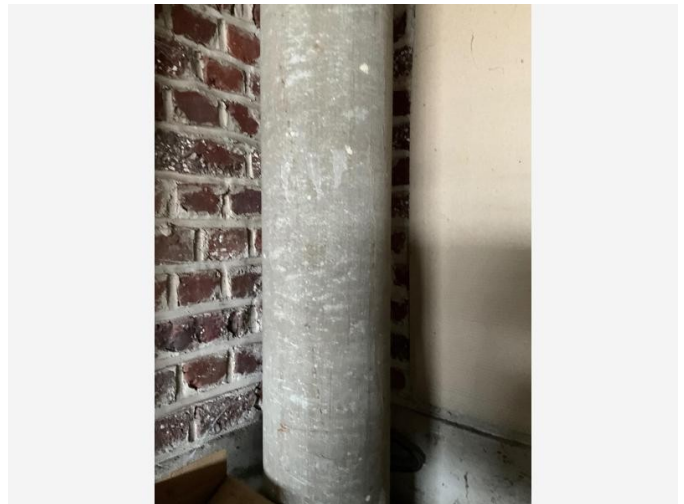
Het asbestmateriaal valt onder de mijlpaal van 2040.

| Eindbeoordeling materiaalrisico | Verhoogd materiaalrisico en/of verhoogde kans op vezelvrijgave |

| Asbestsoort (vezeltype) | Crocidoliet aanwezig |
| Toestand van het materiaal | Licht beschadigd, licht verweerd. Intact calciumsilicaatmateriaal of categorie III 'gebondenheid' |

| Opmerking | <p>Schouwbus is te zien op gelijkvloers.</p> <p>De vermelde oppervlaktes, diktes en volumes betreffen een beredeneerde schatting. Er worden geen rechten verleend aan deze oppervlaktes/diktes/volumes.</p> |

- Verwijder dit asbestmateriaal zo snel mogelijk. Volg de toestand goed op.
- Voer bijkomende staalname(s) uit.

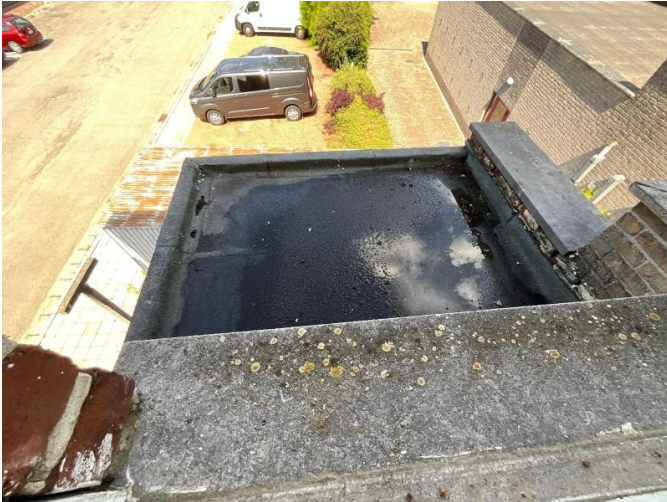
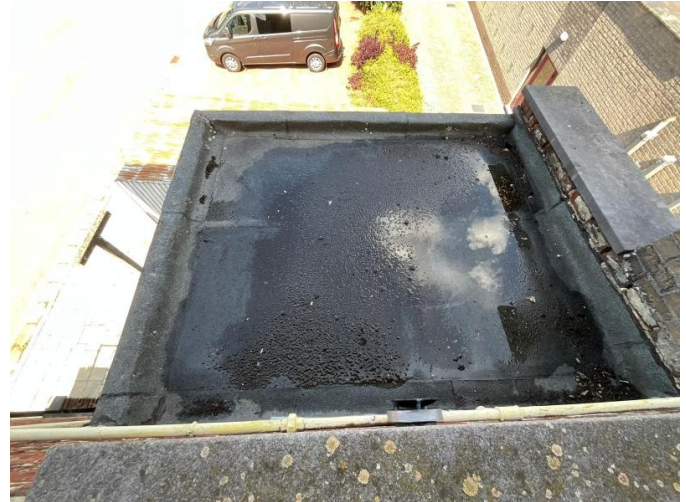
## Fiche 3: Roofing (zonder staalname > 3,5m hoog, maar zichtbaar)

Het asbestmateriaal valt onder de mijlpaal van 2040.

| Opmerking | Volgens het inspectieprotocol is een monstername van roofing verplicht om dit te identificeren als niet-asbesthoudend. Omwille van de hoogte (>3,50m) is het platte dak niet bereikbaar en kon er bijgevolg geen staal genomen worden. De toepassing wordt in de databank als asbestverdacht beschouwd. Het is aangewezen om extra controle uit te voeren bij eventuele renovatiewerken. De vermelde oppervlaktes, diktes en volumes betreffen een beredeneerde schatting. Er worden geen rechten verleend aan deze oppervlaktes/diktes/volumes. |

- Zorg voor een veilig beheer. Vermijd het beschadigen van het asbestmateriaal. Controleer de toestand jaarlijks op wijzigingen.
- Voer bijkomende staalname(s) uit.

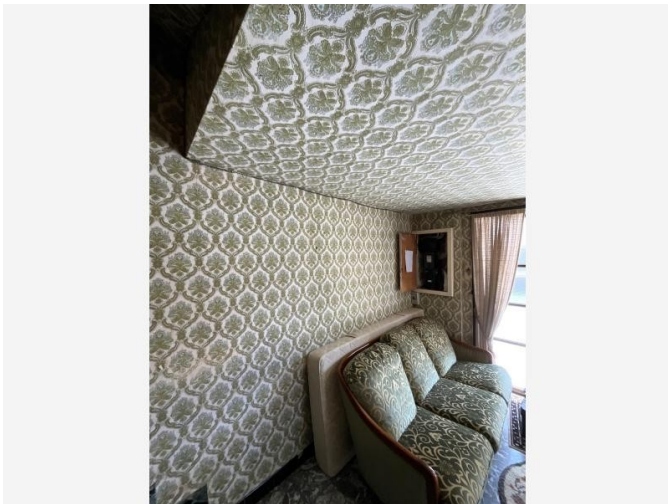
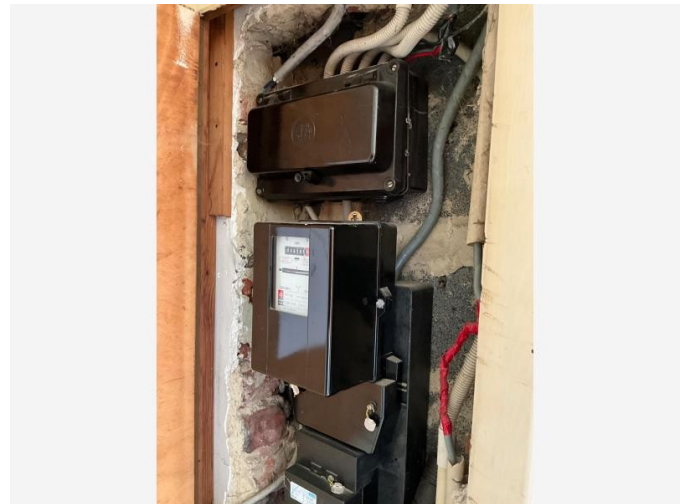
| Opmerking | <p>Het is moeilijk te bepalen of de bakeliettoepassingen in de woning ook effectief asbesthoudend zijn (het kan ook gaan om de asbestvrije variant).</p> <p>Er werd geen monster genomen o.w.v. beschadiging aan een elektrisch gerelateerde toepassing, extra controle bij verwijdering van het verdacht materiaal.</p> |

- Eenvoudige handelingen: mag via doe-het-zelf of door werknemer(s) met opleidingsattest eenvoudige handelingen  
Schakelaars, stopcontacten en andere gelijkaardige toepassingen kunnen eenvoudig losgeschroefd worden --> EH doe-het-zelf. Afgesloten of verzegelde kast --> EH opgeleid technieker personeel 8u basisopleiding asbest. Voor elektrische infrastructuur en uitrusting dient u vooraleer men deze toepassing gaat bevochtigen de elektriciteit af te sluiten (zoniet elektrocutie-/brandgevaar). standaard dragen van de nodige wegwerp beschermingsmiddelen FFP 3 masker , handschoenen en tyvec CAT III type 5-6 , afspoelbaar schoeisel Losschroeven en dubbel verpakken in plastic , sluit luchtdicht af en breng dit als hechtgebonden afval naar een plaatselijk containerpark. Voor hechtgebonden toepassingen: Bij verwijdering door doe-het-zelf moet men dit afval dubbel en luchtdicht verpakt afdienen bij het gemeentelijk recyclagepark. Men raadpleegt best op voorhand de voorwaarden van het recyclagepark.

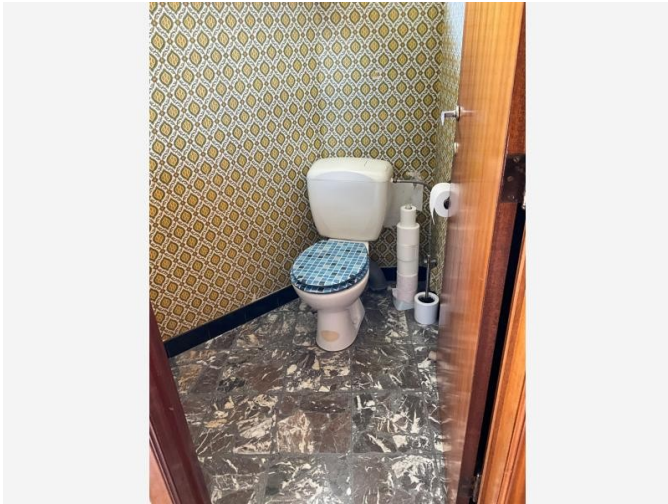
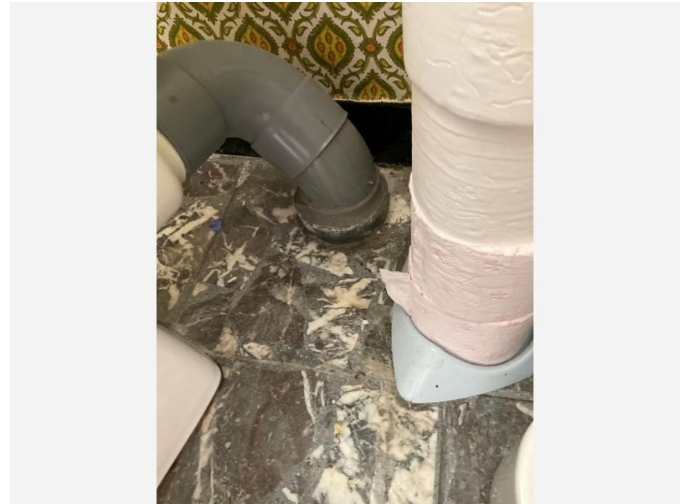
| Opmerking | <p>De afvoer van de wc op het gelijkvloers is aangesloten op een cementen buis. Deze is mogelijks asbesthoudend.</p> <p>De vermelde oppervlaktes, diktes, gewichten en volumens betreffen een berekende schatting. Er worden geen rechten verleend aan deze oppervlaktes/diktes/volumens.</p> |

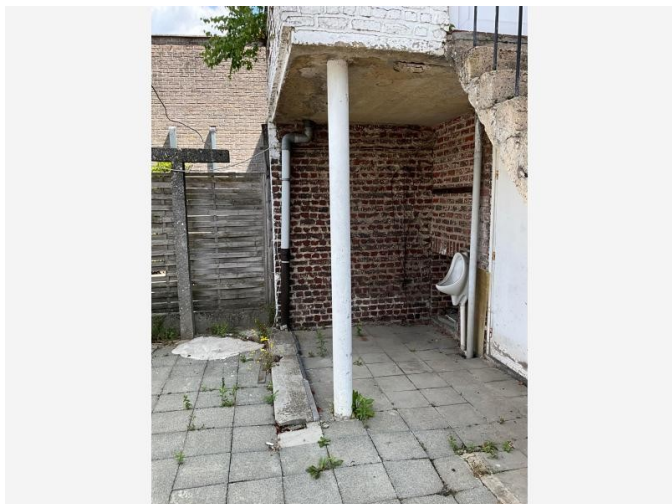
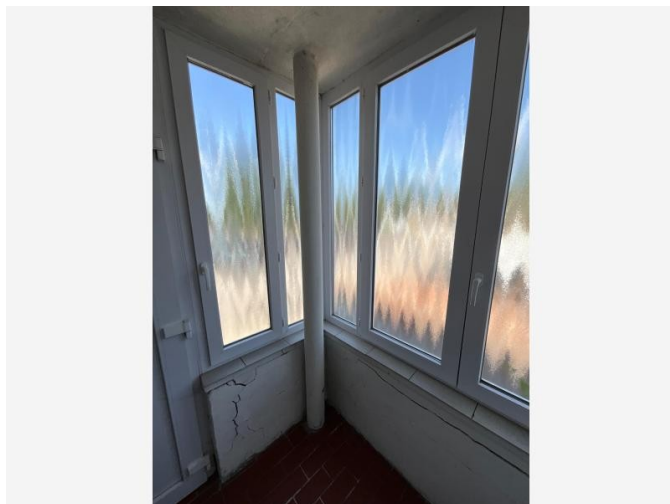
| Opmerking | <p>Het overdekte terras van de keuken wordt ondersteund door een cementen paal die ook door de overdekte ruimte gaat.</p> <p>De vermelde oppervlaktes en volumes betreffen een beredeneerde schatting. Er worden geen rechten verleend aan deze oppervlaktes/volumes. De dikte is een schatting die voorkomt uit de monsterplaatsen en is daarom niet altijd representatief.</p> |

- Eenvoudige handelingen: mag via doe-het-zelf of door werknemer(s) met opleidingsattest eenvoudige handelingen  
EH via doe-het zelf of opgeleid personeel (bij afbreken van de constructie) Wij adviseren door een aannemer of architect de stabiliteit te laten controleren. Indien de paal in zijn geheel verwijderd kan worden is dit mogelijk volgens techniek EH. Plaats indien nodig een andere steunpaal. Standaard dragen van de nodige wegwerp beschermingsmiddelen FFP 3 masker, handschoenen en tyvec CAT III type 5-6, afspoelbaar schoeisel Extra bevochtigen van de bekistingspaal, beitel rondom de paal boven en onder voorzichtig los zonder te breken, de paal verpakken in dubbel plastic folie, luchtdicht afsluiten en afvoeren als hechtgebonden afval. Voor hechtgebonden toepassingen: Bij verwijdering door doe-het-zelf moet men dit afval dubbel en luchtdicht verpakt aandienen bij het gemeentelijk recyclagepark. Men raadpleegt best op voorhand de voorwaarden van het recyclagepark. Zie ook link Zie <https://ovam.vlaanderen.be/wie-mag-wat-verwijderen> <https://ovam.vlaanderen.be/voorzorgsmaatregelen-bij-asbestverwijdering> <https://ovam.vlaanderen.be/asbestafval-afvoeren> Zie ook wetgevend kader (website van de OVAM en CODEX boek VI titel 3). <http://werk.belgie.be/sites/default/files/content/documents/Welzijn%20op%20het>

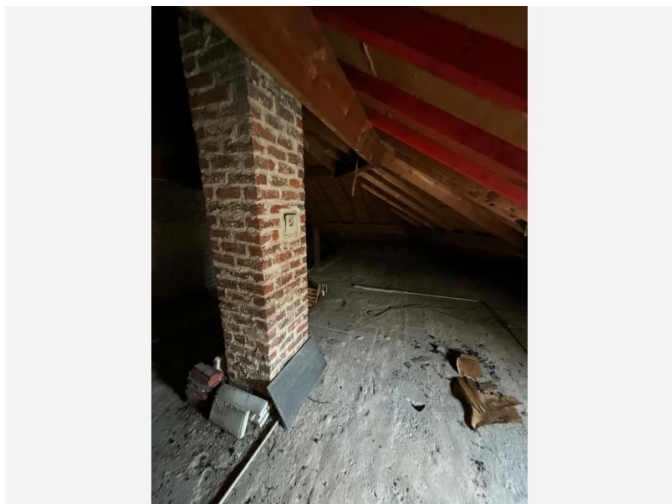
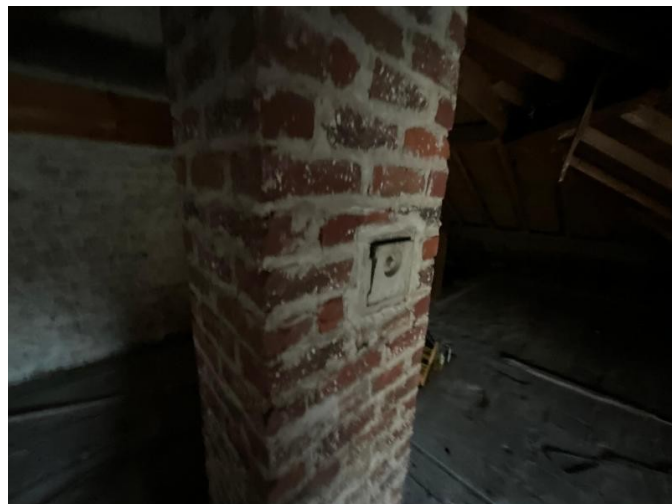
| Opmerking | <p>Roetluik in de middenste schouw op zolder.</p> <p>De vermelde oppervlaktes, diktes, gewichten en volumes betreffen een berekende schatting. Er worden geen rechten verleend aan deze oppervlaktes/diktes/volumes.</p> |

- Eenvoudige handelingen: mag via doe-het-zelf of door werknemer(s) met opleidingsattest eenvoudige handelingen  
Roetluik opening (houder - kader) Standaard dragen van de nodige wegwerp beschermingsmiddelen FFP 3 masker , handschoenen en tyvec CAT III type 5-6 , afwasbaar schoeisel Extra bevochtigen van de roetluikkader , beitel rondom , boven en onder voorzichtig los zonder de kader te breken , verpakken in dubbel plastic folie , luchtdicht afsluiten en afvoeren als hechtgebonden afval. Voor hechtgebonden toepassingen: Bij verwijdering door doe-het-zelf moet men dit afval dubbel en luchtdicht verpakt aandienen bij het gemeentelijk recyclagepark. Men raadpleegt best op voorhand de voorwaarden van het recyclagepark. Zie ook link Zie <https://ovam.vlaanderen.be/wie-mag-wat-verwijderen>  
<https://ovam.vlaanderen.be/voorzorgsmaatregelen-bij-asbestverwijdering>  
<https://ovam.vlaanderen.be/asbestafval-afvoeren> Zie ook wetgevend kader (website van de OVAM en CODEX boek VI titel 3). <http://werk.belgie.be/sites/default/files/content/documents/Welzijn%20op%20het>
