# Asbestinventarisatetest

Fonteinstraat 75/40, 3000 Leuven

Attestnummer : 20250815-000082.000

## Zone 1: Appartement

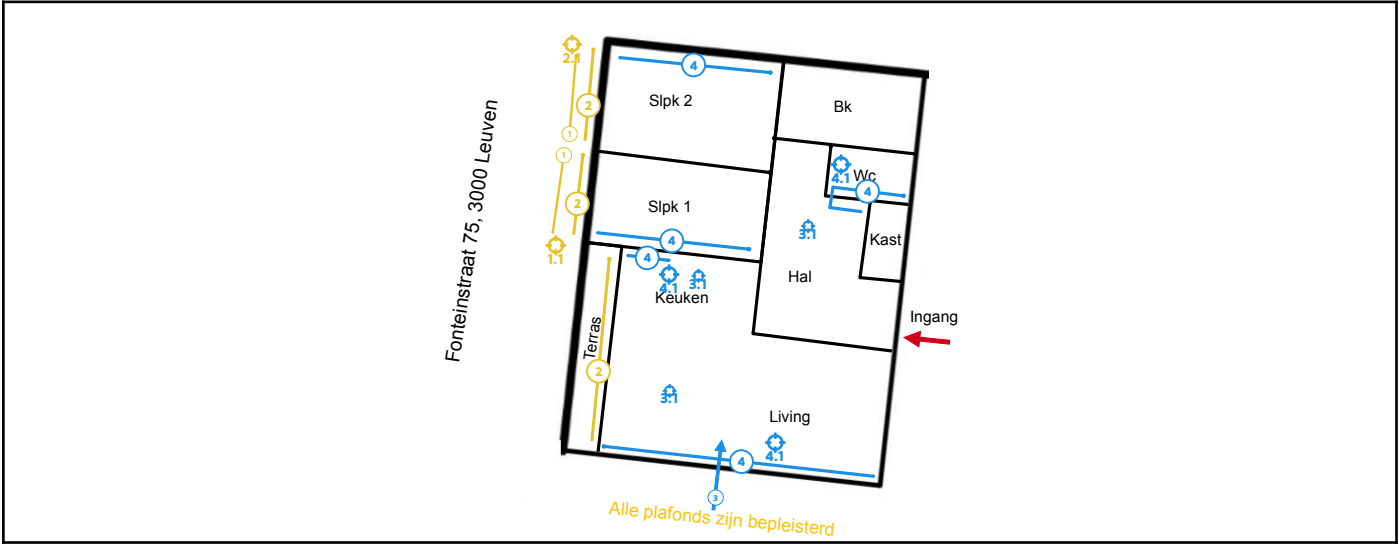
# Plan 1.1: +3

| Beschrijving | Type | Actie |
|---|---|---|
| 1. Kit kozijn-raam | Asbestmateriaal | Zorgvuldig beheren |
| 2. Kit kozijn-muur | Asbestmateriaal | Zorgvuldig beheren |
| 3. Plafondpleister | Geen asbest | - |
| 4. Muurpleister | Geen asbest | - |

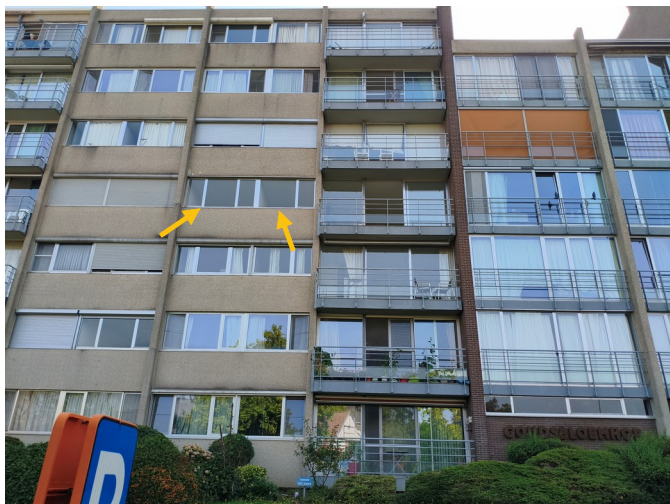
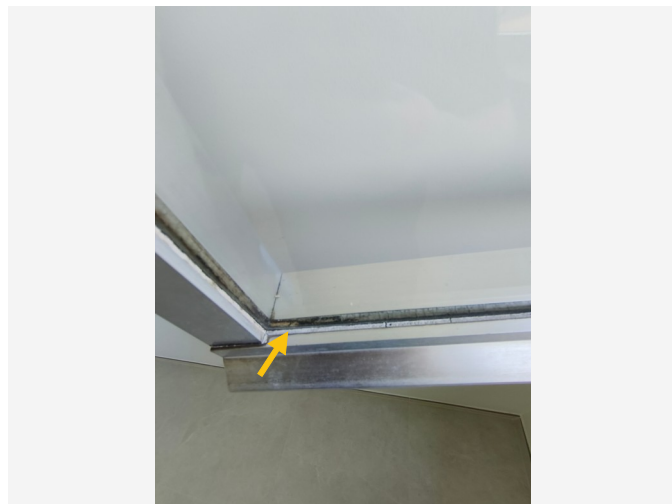
Het asbestmateriaal valt onder de mijlpaal van 2040.

| Eindbeoordeling materiaalrisico | Laag materiaalrisico en/of verlaagde kans op vezelvrijgave |

| Toestand van het materiaal | Licht beschadigd, licht verweerd. Intact calciumsilicaatmateriaal of categorie III 'gebondenheid' |

| # | Type | Referentie | Resultaat |
|---|---|---|---|
| 1.1 | Puntmonster | 3 | Chrysotiel |

| Beschrijving | Kit kozijn-raam |
| Opmerking | Notitie hoeveelheden betreft +/- 11 lm Het gewicht en lm is een beredeende schatting. Er worden geen rechten verleend aan deze oppervlaktes. De dikte is een schatting die voorkomt uit de monsterplaatsen en is daarom niet altijd representatief. |

- Zorg voor een veilig beheer. Vermijd het beschadigen van het asbestmateriaal. Controleer de toestand jaarlijks op wijzigingen.

- Eenvoudige handelingen: mag via doe-het-zelf of door werknemer(s) met opleidingsattest eenvoudige handelingen  
kit aluminium ramen: Wordt sterk afgeraden deze toepassing via doe-het zelf te verwijderen omwille van reële kans op vezelvrijgave. verwijdering doe het zelf en EH opgeleid personeel : De toepassing extra fixeren en losbeitelen Standaard dragen van de nodige wegwerp beschermingsmiddelen FFP 3 masker , handschoenen en tyvec CAT III type 5-6 , afspoelbaar schoeisel

De toepassing extra fixeren en losbeitelen , verpakken in dubbel plastic afvalzakken , luchtdicht afsluiten en afvoeren naar een plaatselijk containerpark als asbesthoudend afval Voor hechtgebonden toepassingen: Bij verwijdering door doe-het-zelf moet men dit afval dubbel en luchtdicht verpakt aandienen bij het gemeentelijk recyclagepark. Men raadpleegt best op voorhand de voorwaarden van het recyclagepark.

- Eenvoudige handelingen: enkel door erkend asbestverwijderaar

EH erkend saneerder.

De saneerder motiveert de verwijderingsmethode in het werkplan. Verwijdering met puntafzuiging dmv een stofzuiger met absoluut filter of (methode inslijpen baksteen voor mastiek gevel/raamkader ). Notitie : Bij vernieuwing/vervanging van de ramen : Oud raamwerk word gerecycleerd , er mogen geen restanten aan het raamwerk achter blijven. Zie ook link Zie <https://ovam.vlaanderen.be/wie-mag-wat-verwijderen> <https://ovam.vlaanderen.be/voorzorgsmaatregelen-bij-asbestverwijdering> <https://ovam.vlaanderen.be/asbestafval-afvoeren> Zie ook wetgevend kader (website van de OVAM en CODEX boek VI titel 3). <http://werk.belgie.be/sites/default/files/content/documents/Welzijn%20op%20het%20werk/Regelgeving/Codex%20boek%20VI%20titel%203%20Asbest.pdf> methodiek verwijderingsmethodes worden achteraan in het attest verder toegelicht Mag en wil uzelf verwijderen: Zorg er dan voor dat: -u zich vooraf goed informeert op [www.asbestinfo.be](http://www.asbestinfo.be) -u zich beschermt met een FFP3 mondmasker, wegwerphandschoenen, wegwerpoveral Cat III type 5-6, afspoelbaar schoeisel -er geen minderjarigen of derden aanwezig zijn -u beschikt over PE-folie en zakken om loskomende deeltjes en het afval op te vangen en te verpakken -u beschikt over een vernevelaar (water) of fixeermiddel om het abestmateriaal te bevochtigen tijdens de volledige duur van de werken -u weet hoe u asbestmateriaal veilig kan demonteren zonder stof of breuken -u beschikt over natte doeken om eventuele resten en stof weg te nemen

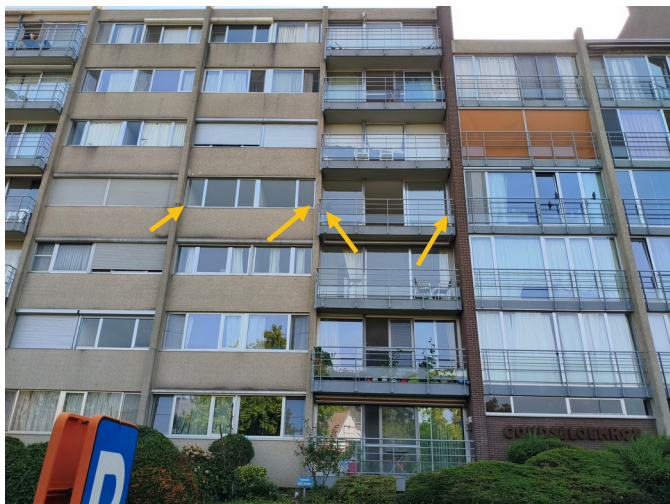
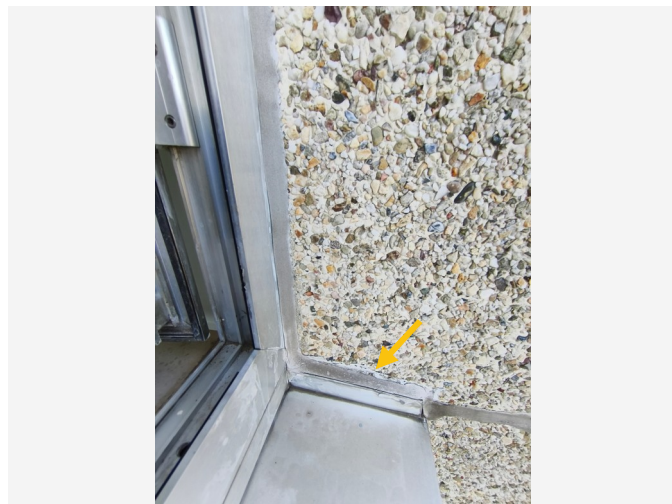
Het asbestmateriaal valt onder de mijlpaal van 2040.

| Eindbeoordeling materiaalrisico | Laag materiaalrisico en/of verlaagde kans op vezelvrijgave |

| Toestand van het materiaal | Licht beschadigd, licht verweerd. Intact calciumsilicaatmateriaal of categorie III 'gebondenheid' |

| # | Type | Referentie | Resultaat |
|---|---|---|---|
| 2.1 | Puntmonster | 4 | Chrysotiel |

| Beschrijving | Kit kozijn-muur |
| Opmerking | Notitie hoeveelheden betreft +/- 16 lm Het gewicht en lm is een berekeneerde schatting. Deze zit onder een laag siliconen. Op sommige plekken nog duidelijk zichtbaar. Er worden geen rechten verleend aan deze oppervlaktes. De dikte is een schatting die voorkomt uit de monsterplaatsen en is daarom niet altijd representatief |

- Zorg voor een veilig beheer. Vermijd het beschadigen van het asbestmateriaal. Controleer de toestand jaarlijks op wijzigingen.

- Eenvoudige handelingen: mag via doe-het-zelf of door werknemer(s) met opleidingsattest eenvoudige handelingen  
aluminium raam:

Wordt sterk afgeraden deze toepassing via doe-het zelf te verwijderen omwille van reële kans op vezelvrijgave. verwijdering doe het zelf en EH opgeleid personeel : De toepassing extra fixeren en losbeitelen  
Standaard dragen van de nodige wegwerp beschermingsmiddelen FFP 3 masker , handschoenen en tyvec  
CAT III type 5-6 , afspoelbaar schoeisel

De toepassing extra fixeren en losbeitelen , verpakken in dubbel plastic afvalzakken , luchtdicht afsluiten en afvoeren naar een plaatselijk containerpark als asbesthoudend afval Voor hechtgebonden toepassingen: Bij verwijdering door doe-het-zelf moet men dit afval dubbel en luchtdicht verpakt aandienen bij het gemeentelijk recyclagepark. Men raadpleegt best op voorhand de voorwaarden van het recyclagepark.

- Eenvoudige handelingen: enkel door erkend asbestverwijderaar EH erkend saneerder.

De saneerder motiveert de verwijderingsmethode in het werkplan. Verwijdering met puntafzuiging dmv een stofzuiger met absoluut filter of (methode inslijpen baksteen voor mastiek gevel/raamkader ). Notitie : Bij vernieuwing/vervanging van de ramen : Oud raamwerk word gerecycleerd , er mogen geen restanten aan het raamwerk achter blijven. Zie ook link Zie <https://ovam.vlaanderen.be/wie-mag-wat-verwijderen>  
<https://ovam.vlaanderen.be/voorzorgsmaatregelen-bij-asbestverwijdering>  
<https://ovam.vlaanderen.be/asbestafval-afvoeren> Zie ook wetgevend kader (website van de OVAM en CODEX boek VI titel 3). <http://werk.belgie.be/sites/default/files/content/documents/Welzijn%20op%20het%20werk/Regelgeving/Codex%20boek%20VI%20titel%203%20Asbest.pdf> methodiek verwijderingsmethodes worden achteraan in het attest verder toegelicht Mag en wil uzelf verwijderen: Zorg er dan voor dat: -u zich vooraf goed informeert op [www.asbestinfo.be](http://www.asbestinfo.be) -u zich beschermt met een FFP3 mondkap, wegwerphandschoenen, wegwerpoveral Cat III type 5-6, afspoelbaar schoeisel -er geen minderjarigen of derden aanwezig zijn -u beschikt over PE-folie en zakken om loskomende deeltjes en het afval op te vangen en te verpakken -u beschikt over een vernevelaar (water) of fixeermiddel om het abestmateriaal te bevochtigen tijdens de volledige duur van de werken -u weet hoe u asbestmateriaal veilig kan demonteren zonder stof of breuken -u beschikt over natte doeken om eventuele resten en stof weg te nemen

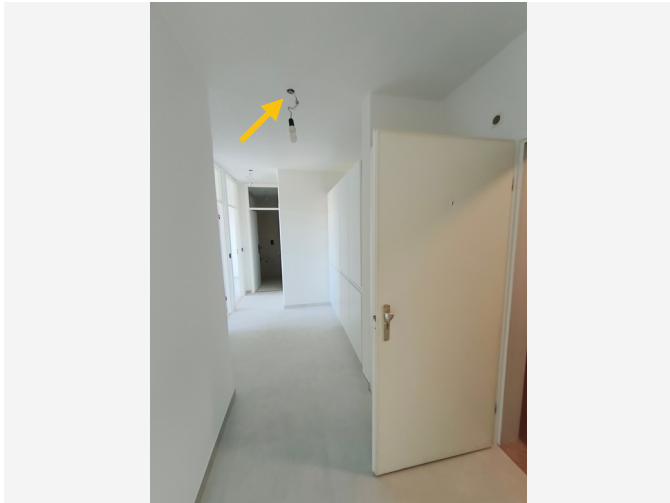
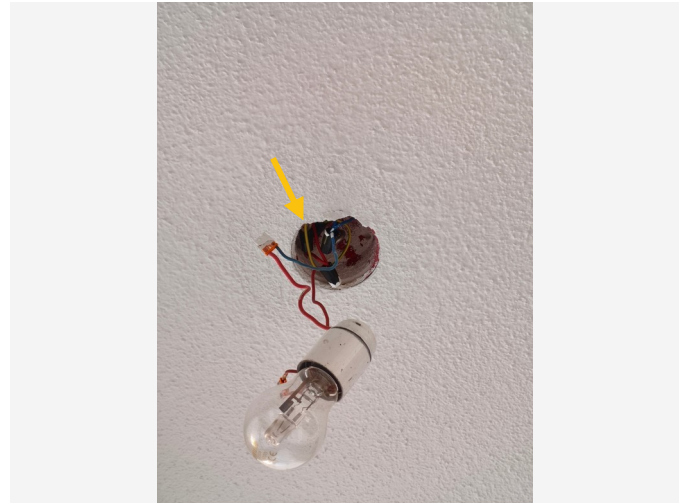
## Fiche 3: Plafondpleister

Geen asbest

| # | Type | Referentie | Resultaat |
|---|---|---|---|
| 3.1 | Mengmonster | 1 | Geen asbest |

| Beschrijving | Plafondpleister |

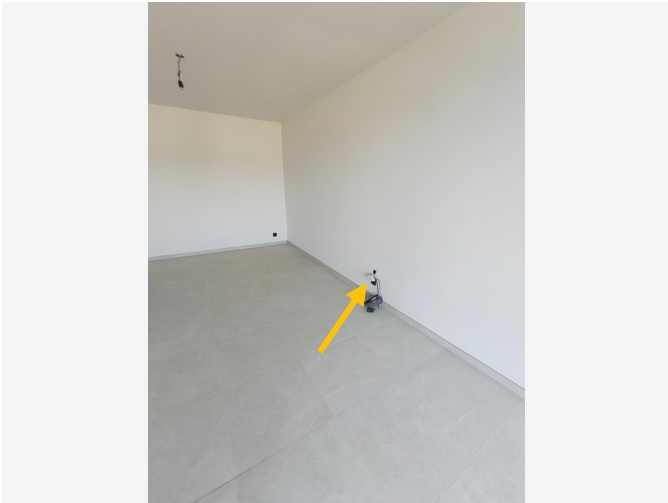
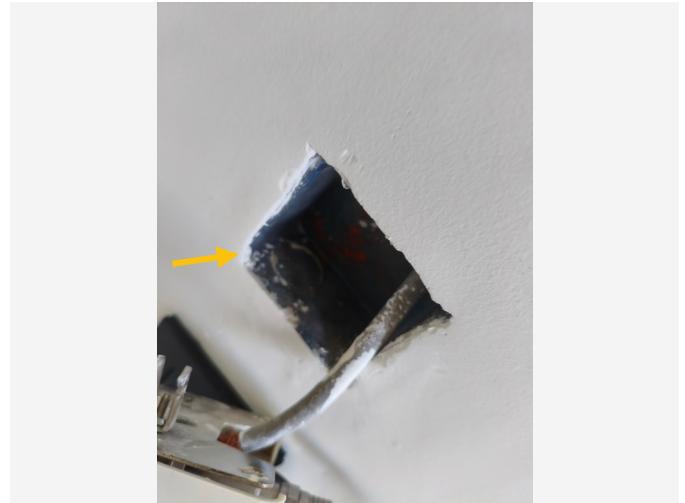
## Fiche 4: Muurpleister

Geen asbest

| # | Type | Referentie | Resultaat |
|---|---|---|---|
| 4.1 | Mengmonster | 2 | Geen asbest |

| Beschrijving | Muurpleister |
