# Asbestinventarisatattest

Massestraat 49, 1741 Ternat

Attestnummer : 20250725-000190.000

**Niet-asbestveilig**

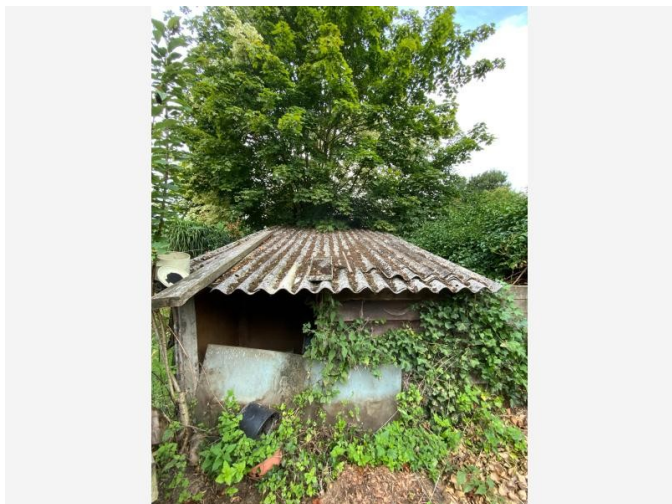
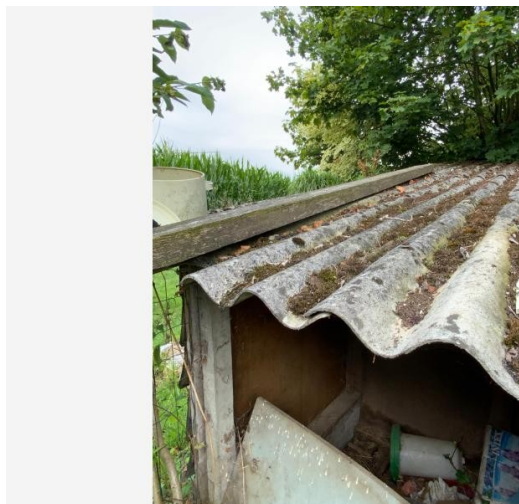
| Eindbeoordeling materiaalrisico | Laag materiaalrisico en/of verlaagde kans op vezelvrijgave |

| Asbestsoort (vezeltype) | Crocidoliet aanwezig |
| Toestand van het materiaal | Licht beschadigd, licht verweerd. Intact calciumsilicaatmateriaal of categorie III 'gebondenheid' |

| Beschrijving | Dak bestaande uit golfplaten |
| Hoeveelheid (oppervlakte - aantal) | <ul style="list-style-type: none"><li>• 10,00 m<sup>2</sup> - 1 stuk</li></ul> |

Het asbestmateriaal valt onder de mijlpaal van 2034.

- Verwijder dit asbestmateriaal zo snel mogelijk. Volg de toestand goed op.
- Hemelwater dat afspoelt van asbestcement daken of gevels kan asbestdeeltjes bevatten. Gebruik het enkel voor gesloten circuits (bv. spoelen toiletten). Reinig na het vervangen van het dak of de gevel de dakgoten en regenwaterput of -ton om asbesthoudend sediment of slib te verwijderen

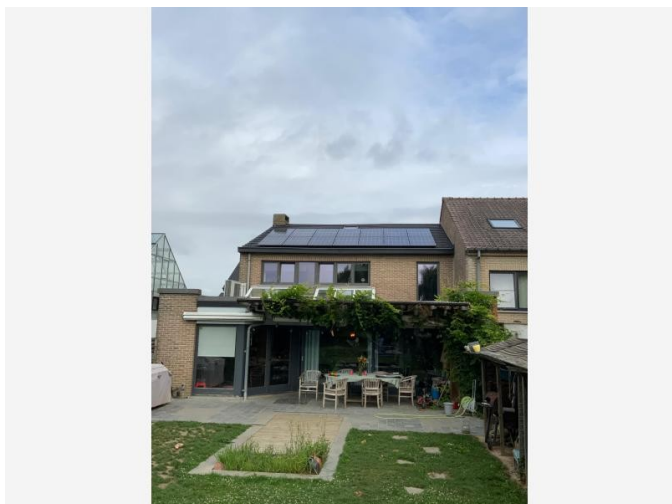
*Situeringsfoto*

**Reden:** Het te onderzoeken materiaal situeert zich hoger dan 3,50 m te rekenen vanaf een veilige ondergrond

**Uitleg van de asbestdeskundige:** De schouw bevat binnenin mogelijk een asbestcement rookgaskanaal. Laat dit onderzoeken bij eventuele werken.

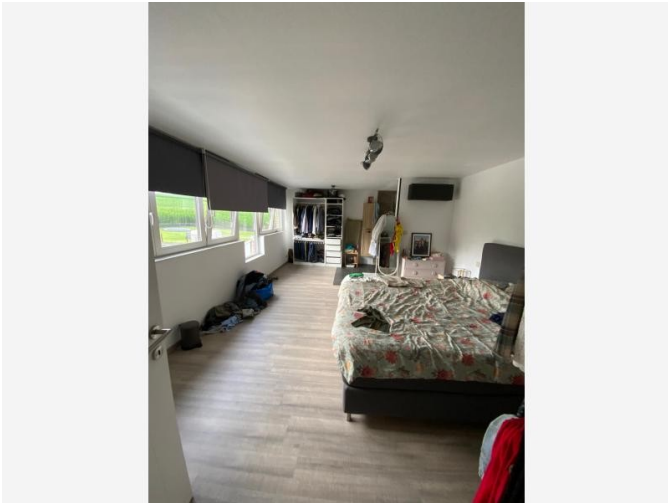
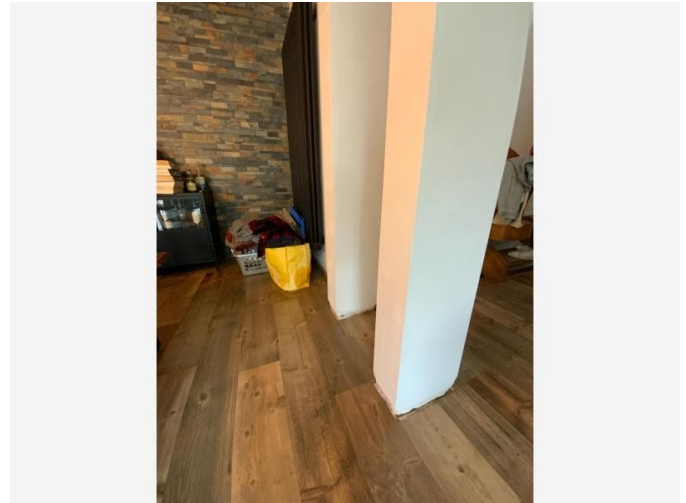
Geen asbest

| Beschrijving | Vernieuwd pleisterwerk muren en plafonds |
| Opmerking | Bewijs factuur werd in het systeem opgenomen. |
