# Asbestinventarisatetest

Koekoekstraat 83, 8793 Waregem

Attestnummer : 20230207-000143.000

Uitgegeven op : 07.02.2023

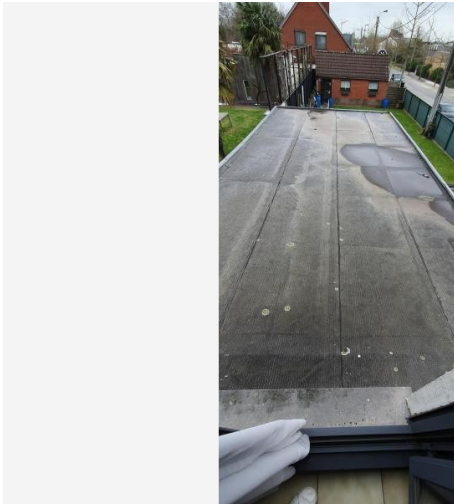
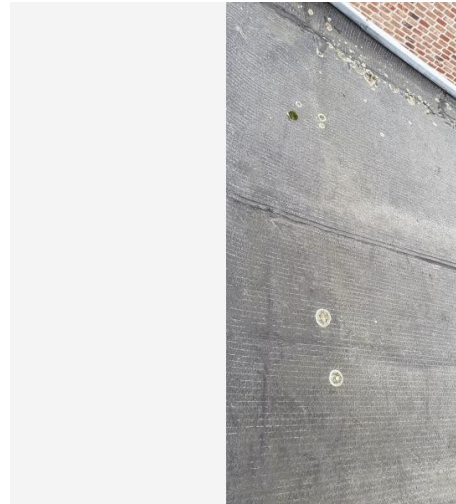
Overzichtsfoto

Detailfoto

| Eindbeoordeling materiaalrisico | Verhoogd materiaalrisico en/of verhoogde kans op vezelvrijgave |

| Asbestsoort (vezeltype) | Crocidoliet aanwezig |
| Toestand van het materiaal | Matig beschadigd, matig verweerd |

| Beschrijving | Plat dak woning |
| Asbestmateriaal | Dak- en gevelbekleding - Roofing |

Verwijderen

- Zorg voor een veilig beheer. Vermijd het beschadigen van het asbestmateriaal. Controleer de toestand jaarlijks op wijzigingen.
- Hemelwater dat afspoelt van asbestcement daken of gevels kan asbestdeeltjes bevatten. Gebruik het enkel voor gesloten circuits (bv. spoelen toiletten). Reinig na het vervangen van het dak of de gevel de dakgoten en regenwaterput of -ton om asbesthoudend sediment of slib te verwijderen

- Eenvoudige handelingen: mag via doe-het-zelf of door werknemer(s) met opleidingsattest eenvoudige handelingen  
Voor meer info betreffende het verwijderen van asbesthoudende materialen zie, <https://ovam.vlaanderen.be/asbest-verwijderen>

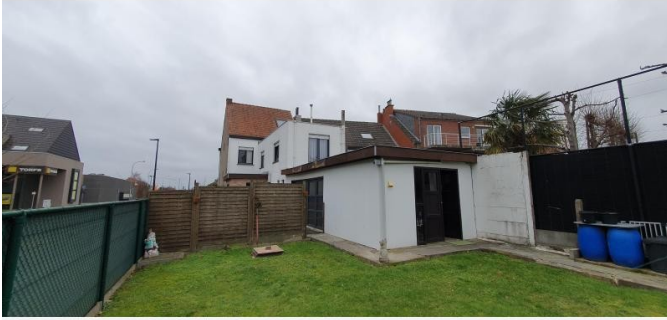
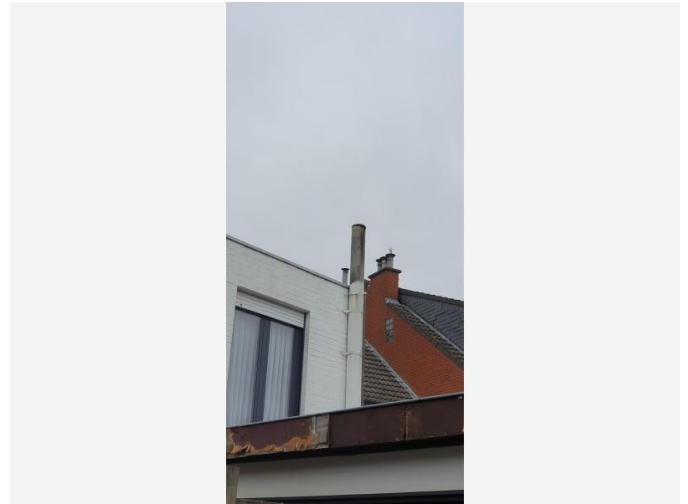
Overzichtsfoto

Detailfoto

| Eindbeoordeling materiaalrisico | Verhoogd materiaalrisico en/of verhoogde kans op vezelvrijgave |

| Asbestsoort (vezeltype) | Crocidoliet aanwezig |
| Toestand van het materiaal | Matig beschadigd, matig verweerd |

| Beschrijving | Eternitbuis schoorsteen |
| Asbestmateriaal | Rookgaskanaal |

Verwijderen

- Zorg voor een veilig beheer. Vermijd het beschadigen van het asbestmateriaal. Controleer de toestand jaarlijks op wijzigingen.
- Hemelwater dat afspoelt van asbestcement daken of gevels kan asbestdeeltjes bevatten. Gebruik het enkel voor gesloten circuits (bv. spoelen toiletten). Reinig na het vervangen van het dak of de gevel de dakgoten en regenwaterput of -ton om asbesthoudend sediment of slib te verwijderen

- Eenvoudige handelingen: mag via doe-het-zelf of door werknemer(s) met opleidingsattest eenvoudige handelingen  
Voor meer info omtrent het verwijderen van asbesthoudende materialen zie <https://ovam.vlaanderen.be/asbest-verwijderen>

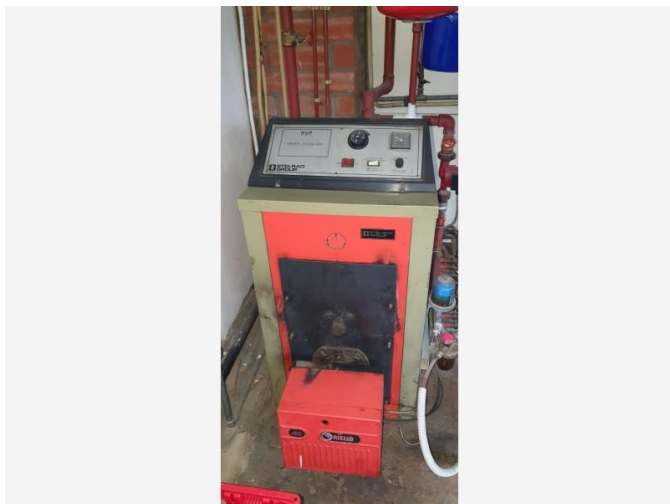
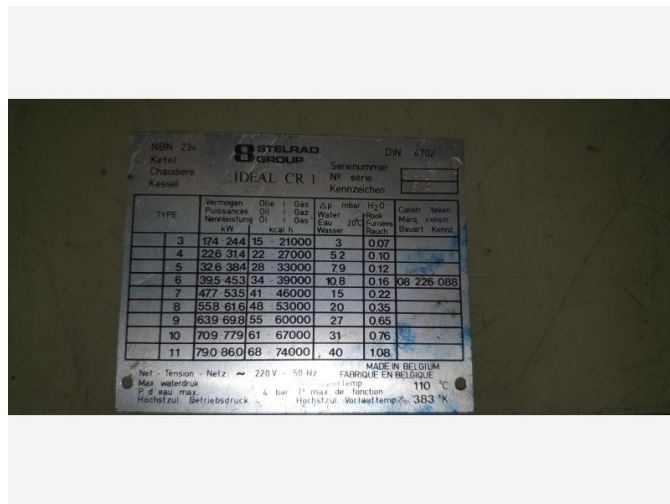
Overzichtsfoto

Detailfoto

Gezien het niet-destructieve karakter van de asbestinventarisatie toestand van het materiaal niet vast te stellen + ook geen definitief uitsluitel wat de mogelijk asbesthoudende onderdelen zijn van de CV ketel (branderplaat, koord,...)

| Eindbeoordeling materiaalsrisico | Zeer laag materiaalsrisico en/of zeer lage kans op vezelvrijgave |

| Toestand van het materiaal | Licht beschadigd, licht verweerd. Intact materiaal type Pical – asbestboard of categorie III 'gebondenheid' |

| Beschrijving | CV ketel garage |
| Asbestmateriaal | Koord, lint, band, strip |

Zorgvuldig beheren

- Zorg voor een veilig beheer en verwijder dit asbestmateriaal wanneer het bij werken eenvoudig bereikbaar wordt. Controleer de toestand jaarlijks op wijzigingen.

- Eenvoudige handelingen: mag via doe-het-zelf of door werknemer(s) met opleidingsattest eenvoudige handelingen  
Voor meer info betreffende het verwijderen van mogelijks asbesthoudende materialen zie <https://ovam.vlaanderen.be/asbest-correct-verwijderen>

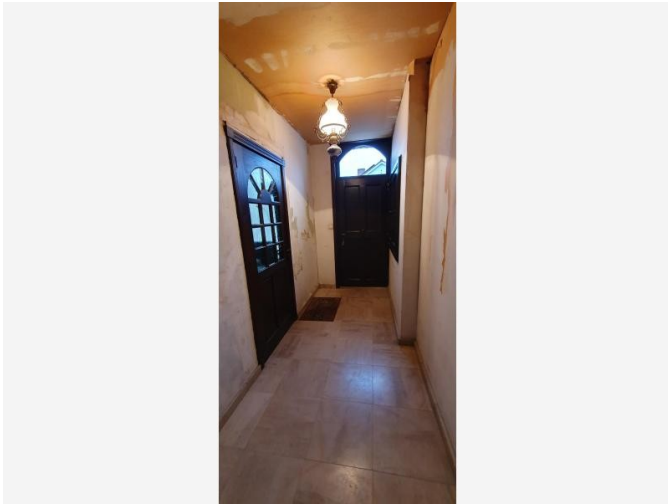
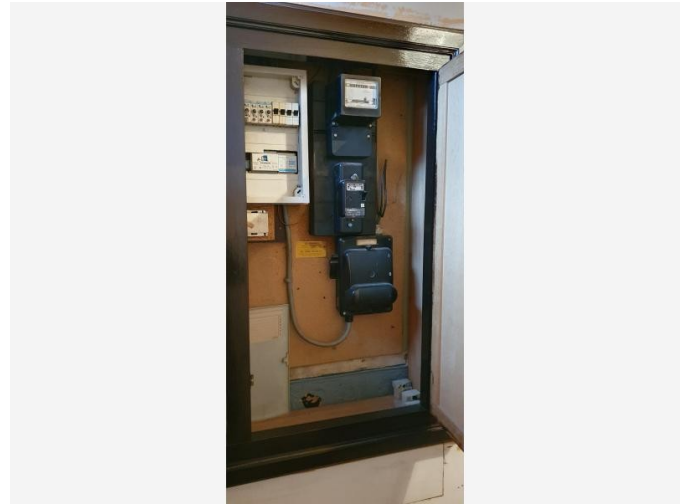
Overzichtsfoto

Detailfoto

| Eindbeoordeling materiaalarisico | Zeer laag materiaalarisico en/of zeer lage kans op vezelvrijgave |

| Toestand van het materiaal | Licht beschadigd, licht verweerd. Intact materiaal type Pical – asbestboard of categorie III 'gebondenheid' |

| Beschrijving | Elektrische installatie |
| Asbestmateriaal | Plaat, paneel, tablet - Type Bakeliet |

Zorgvuldig beheren

- Zorg voor een veilig beheer. Vermijd het beschadigen van het asbestmateriaal. Controleer de toestand jaarlijks op wijzigingen.

- Eenvoudige handelingen: mag via doe-het-zelf of door werknemer(s) met opleidingsattest eenvoudige handelingen  
Voor meer info omtrent het verwijderen van mogelijks asbesthoudende materialen zie <https://ovam.vlaanderen.be/asbest-verwijderen>.

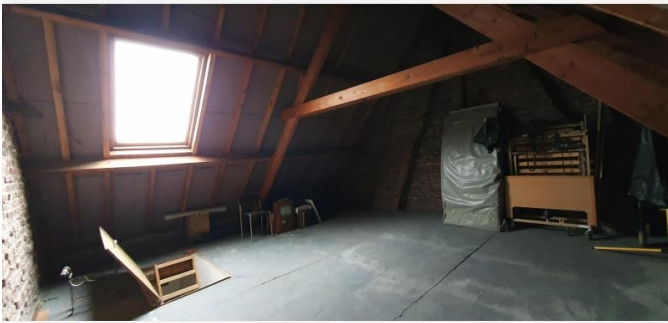
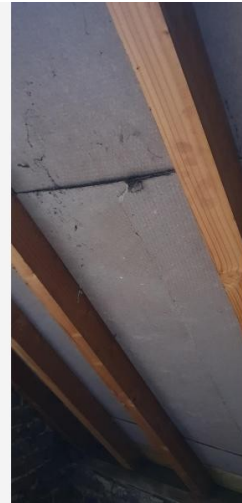
## Fiche 5: Onderdak woning

Overzichtsfoto

Detailfoto

Geen asbest

| # | Type | Referentie | Resultaat |
|---|---|---|---|
| 5.1 | Puntmonster | M3 | Geen asbest |

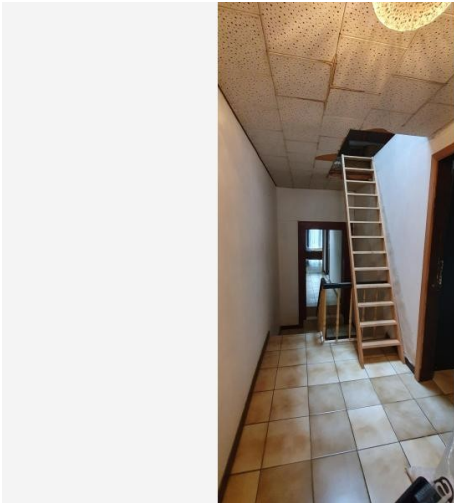
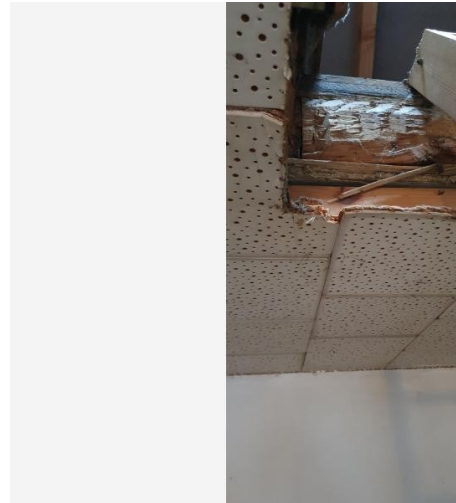
## Fiche 6: Plaatmateriaal plafond

Overzichtsfoto

Detailfoto

Geen asbest

| # | Type | Referentie | Resultaat |
|---|---|---|---|
| 6.1 | Puntmonster | M2 | Geen asbest |

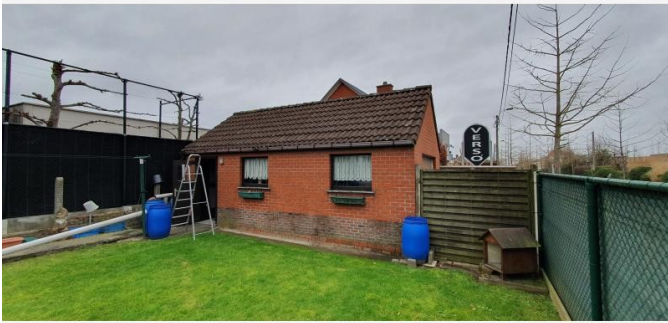
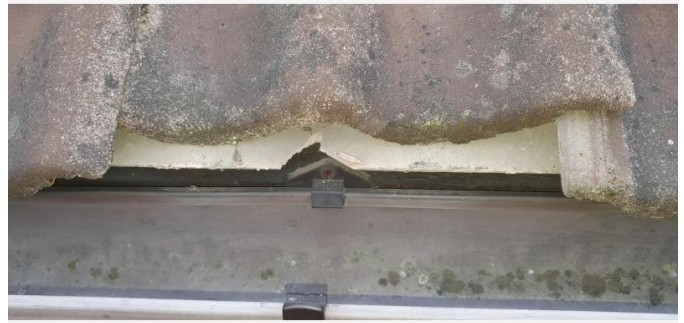
## Fiche 7: Onderdak bijgebouw

Overzichtsfoto

Detailfoto

Geen asbest

| # | Type | Referentie | Resultaat |
|---|---|---|---|
| 7.1 | Puntmonster | M4 | Geen asbest |

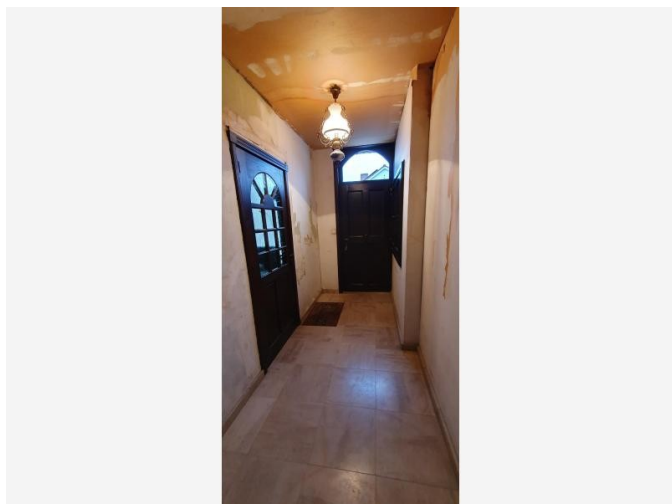
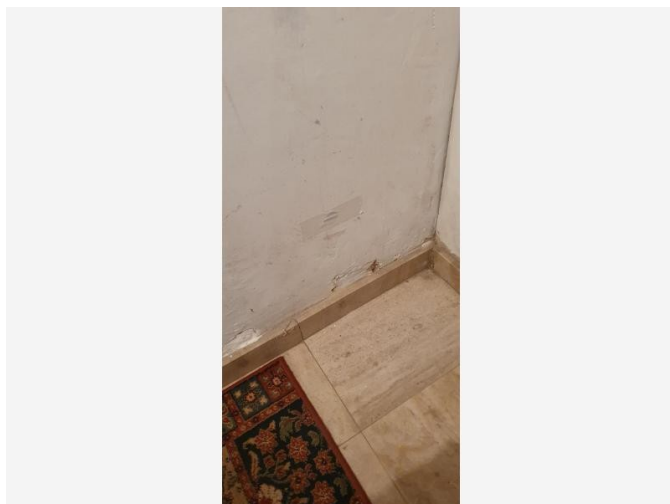
## Fiche 8: Pleisterwerk muur

Overzichtsfoto

Detailfoto

Geen asbest

| # | Type | Referentie | Resultaat |
|---|---|---|---|
| 8.1 | Mengmonster | M1 | Geen asbest |
