# Asbestinventarisatetest

Kappellestraat 42, 9690 Kluisbergen

Attestnummer : 20240518-000058.000

Uitgegeven op : 18.05.2024

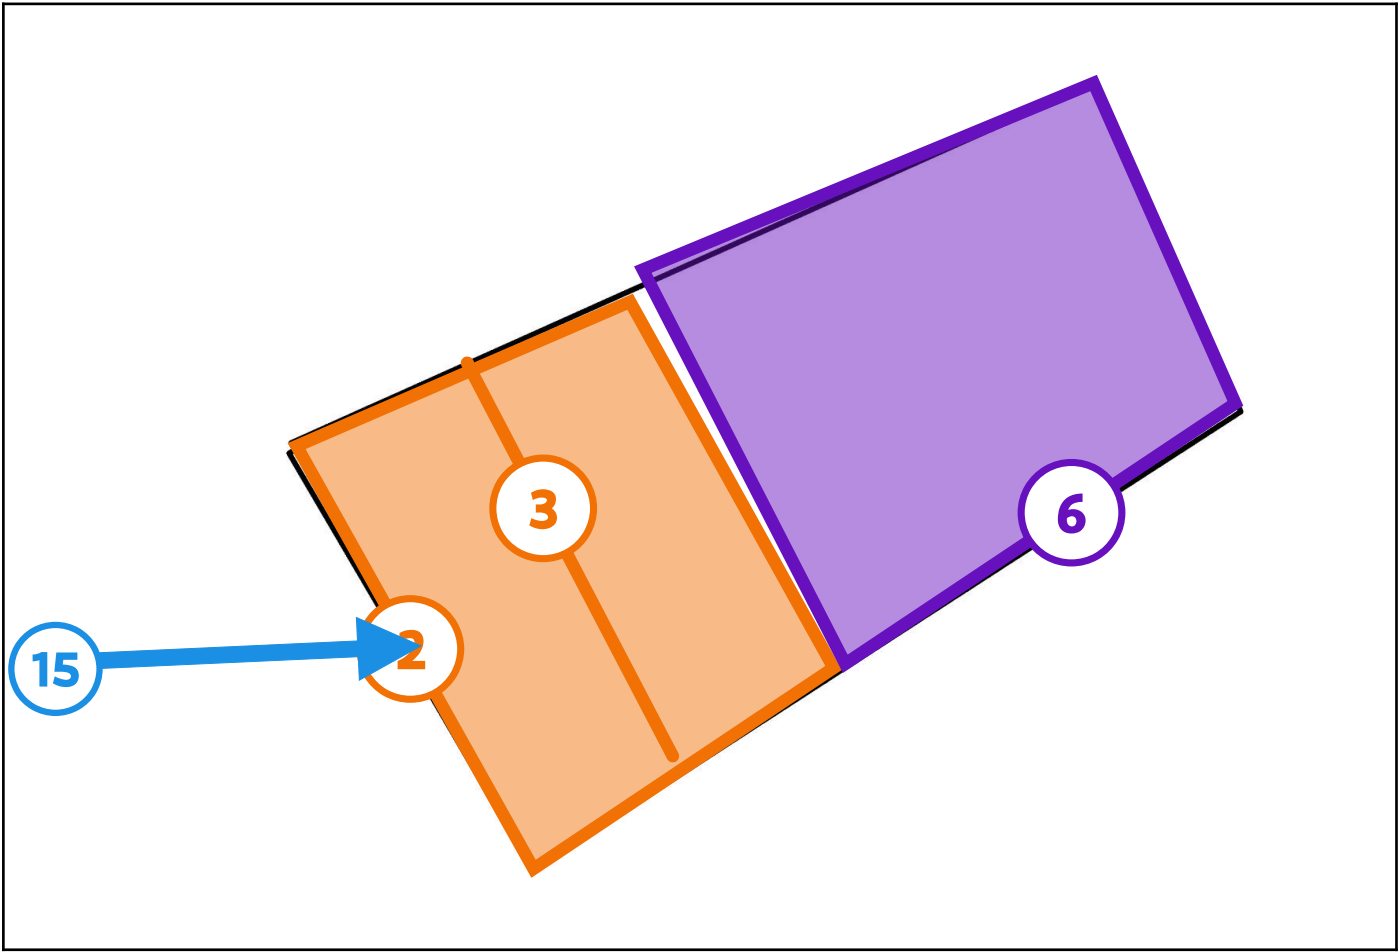
# Plan 1.1: Dak

| Beschrijving | Type | Actie |
|---|---|---|
| 2. Dak bestaande uit leien | Asbestmateriaal | Verwijderen |
| 3. Nok dak | Asbestmateriaal | Verwijderen |
| 6. Dakbedekking plat dak uitbouw | Beperking | - |

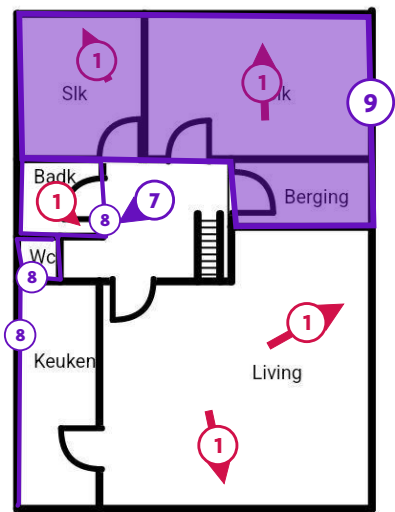
# Plan 1.5: Verdiep

| Beschrijving | Type | Actie |
|---|---|---|
| 1. Pakking radiatoren | Asbestmateriaal | Dringend verwijderen |

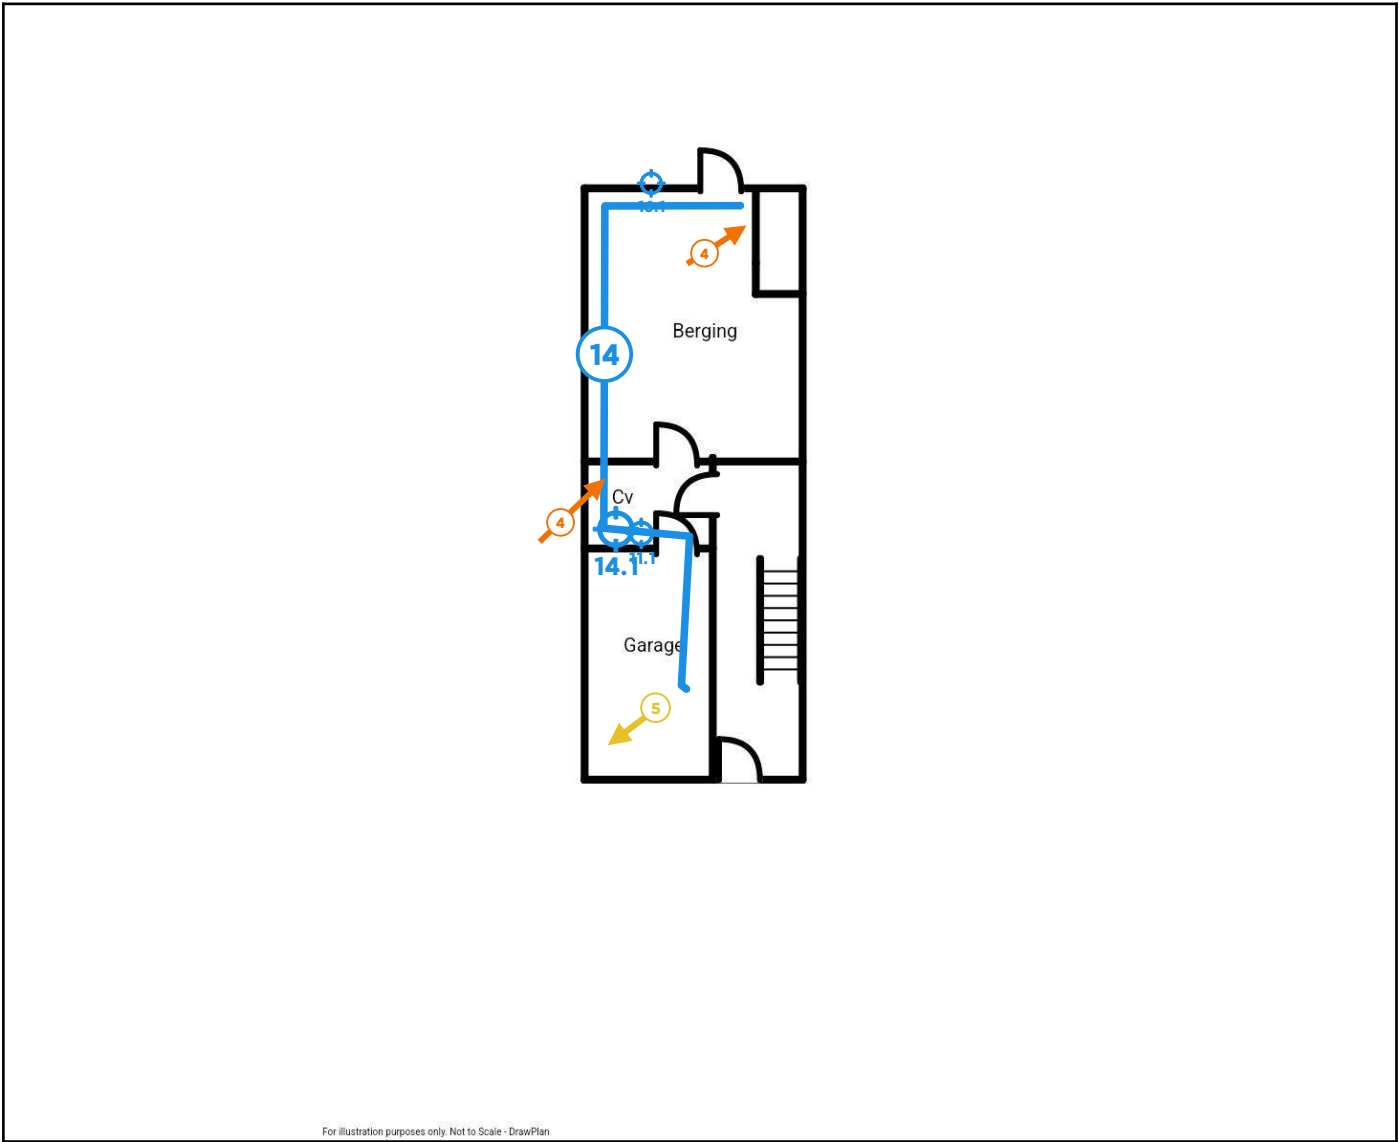
# Plan 1.8: Gelijkvloers

| Beschrijving | Type | Actie |
|---|---|---|
| 4. Verluchtingsbuis | Asbestmateriaal | Verwijderen |
| 5. Elektrische meter | Asbestmateriaal | Zorgvuldig beheren |

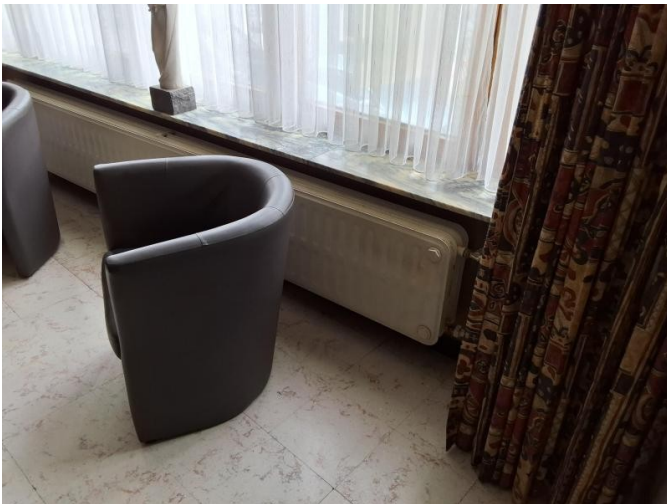
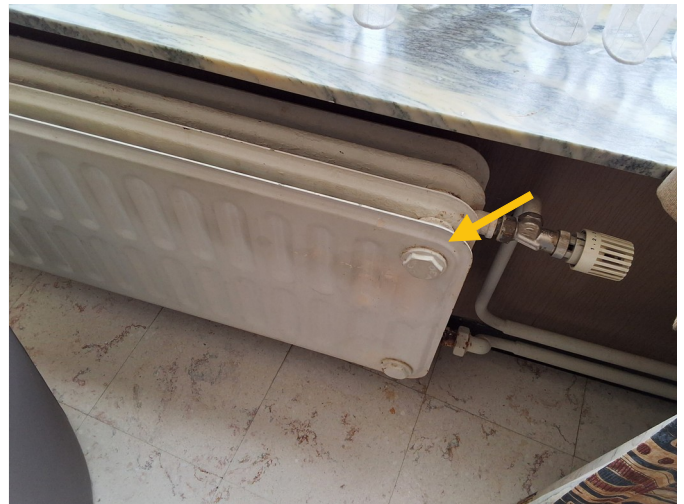
| Eindbeoordeling materiaalrisico | Hoog materiaalrisico en/of hoge kans op vezelvrijgave |

| Gebondenheid | Categorie 2: niet-hechtgebonden met matrix |
| Asbestsoort (vezeltype) | Crocidoliet aanwezig |
| Asbestconcentratie | Hoog (>= 50%) |
| Afschermingsgraad van het gehele materiaal | Geheel of deels (ook) vrij aan de binnenlucht |
| Toestand van het materiaal | Matig beschadigd, matig verweerd |

| Beschrijving | Pakking radiatoren |
| Asbestmateriaal | Pakking, dichting |

**Dringend verwijderen**

- Verwijder dit asbestmateriaal zo snel mogelijk. Volg de toestand goed op.

- Eenvoudige handelingen: mag via doe-het-zelf of door werknemer(s) met opleidingsattest eenvoudige handelingen  
Deze toepassing kan door een aannemer die over een opleidingsattest eenvoudige handelingen beschikt of door een particulier (doe-het-zelf), verwijderd worden indien er geen verhoogd risico op vrijgave van asbestvezels (max. concentratie 0,01 vezels/cm<sup>3</sup> - CODEX Art. VI.3-54) ontstaat en de toepassing voorafgaand wordt gefixeerd/bevochtigd; de individuele elementen zonder machinale werktuigen en zonder breken of gooien een voor een losgemaakt worden; en ten slotte in gesloten verpakking weggevoerd worden naar een erkend afvalpunt (recyclagepark).

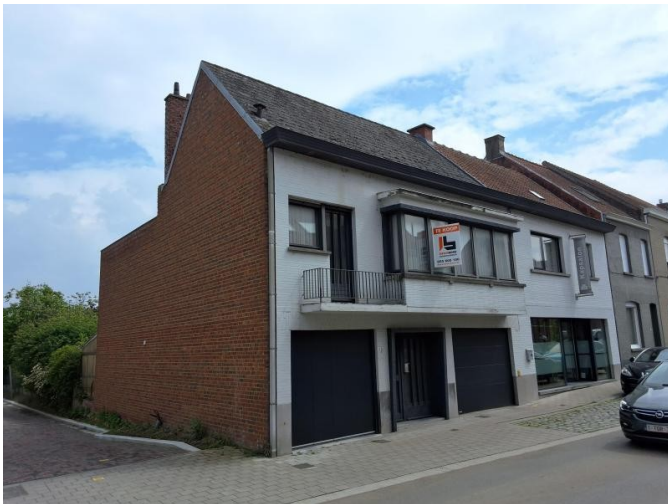
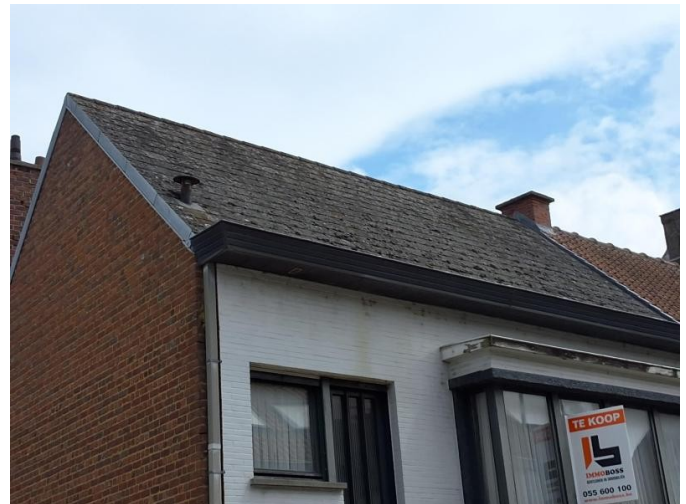
| Eindbeoordeling materiaalrisico | Verhoogd materiaalrisico en/of verhoogde kans op vezelvrijgave |

| Gebondenheid | Categorie 1: hechtgebonden in oorsprong |
| Asbestsoort (vezeltype) | Crocidoliet aanwezig |
| Asbestconcentratie | Laag (< 50%) |
| Afschermingsgraad van het gehele materiaal | Geheel of deels vrij aan de buitenlucht |
| Toestand van het materiaal | Matig beschadigd, matig verweerd |

| Beschrijving | Dak bestaande uit leien |

Verwijderen

- Zorg voor een veilig beheer en verwijder dit asbestmateriaal wanneer het bij werken eenvoudig bereikbaar wordt. Controleer de toestand jaarlijks op wijzigingen.
- Verwijder dit asbestmateriaal zo snel mogelijk. Volg de toestand goed op.
- Hemelwater dat afspoelt van asbestcement daken of gevels kan asbestdeeltjes bevatten. Gebruik het enkel voor gesloten circuits (bv. spoelen toiletten). Reinig na het vervangen van het dak of de gevel de dakgoten en regenwaterput of -ton om asbesthoudend sediment of slib te verwijderen

- Eenvoudige handelingen: mag via doe-het-zelf of door werknemer(s) met opleidingsattest eenvoudige handelingen  
Deze toepassing kan door een aannemer die over een opleidingsattest eenvoudige handelingen beschikt of door een particulier (doe-het-zelf), verwijderd worden indien er geen verhoogd risico op vrijgave van asbestvezels (max. concentratie 0,01 vezels/cm<sup>3</sup> - CODEX Art. VI.3-54) ontstaat en de toepassing voorafgaand wordt gefixeerd/bevochtigd; de individuele elementen zonder machinale werktuigen en zonder breken of gooien een voor een losgemaakt worden; en ten slotte in gesloten verpakking weggevoerd worden naar een erkend afvalpunt (recyclagepark).

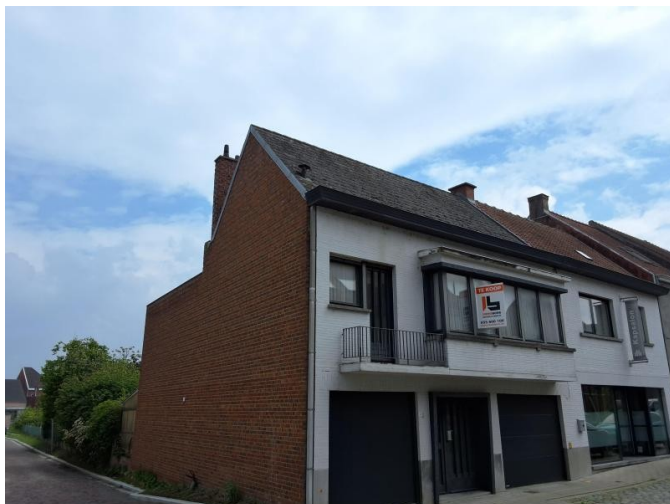
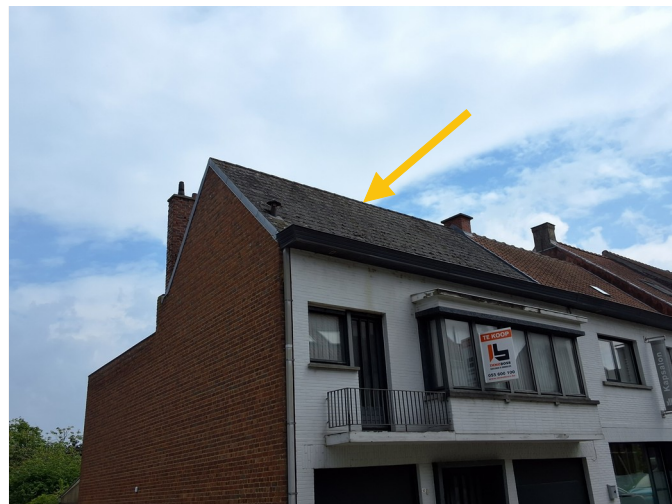
| Eindbeoordeling materiaalrisico | Verhoogd materiaalrisico en/of verhoogde kans op vezelvrijgave |

| Gebondenheid | Categorie 1: hechtgebonden in oorsprong |
| Asbestsoort (vezeltype) | Crocidoliet aanwezig |
| Asbestconcentratie | Laag (< 50%) |
| Afschermingsgraad van het gehele materiaal | Geheel of deels vrij aan de buitenlucht |
| Toestand van het materiaal | Matig beschadigd, matig verweerd |

| Beschrijving | Nok dak |

Verwijderen

- Verwijder dit asbestmateriaal zo snel mogelijk. Volg de toestand goed op.
- Hemelwater dat afspoelt van asbestcement daken of gevels kan asbestdeeltjes bevatten. Gebruik het enkel voor gesloten circuits (bv. spoelen toiletten). Reinig na het vervangen van het dak of de gevel de dakgoten en regenwaterput of -ton om asbesthoudend sediment of slib te verwijderen

- Eenvoudige handelingen: mag via doe-het-zelf of door werknemer(s) met opleidingsattest eenvoudige handelingen  
Deze toepassing kan door een aannemer die over een opleidingsattest eenvoudige handelingen beschikt of door een particulier (doe-het-zelf), verwijderd worden indien er geen verhoogd risico op vrijgave van asbestvezels (max. concentratie 0,01 vezels/cm<sup>3</sup> - CODEX Art. VI.3-54) ontstaat en de toepassing voorafgaand wordt gefixeerd/bevochtigd; de individuele elementen zonder machinale werktuigen en zonder breken of gooien een voor een losgemaakt worden; en ten slotte in gesloten verpakking weggevoerd worden naar een erkend afvalpunt (recyclagepark).
