# Asbestinventarisatetest

Henri Caronstraat 12/021, 1560 Hoeilaart

Attestnummer : 20241111-000190.000

Uitgegeven op : 11.11.2024

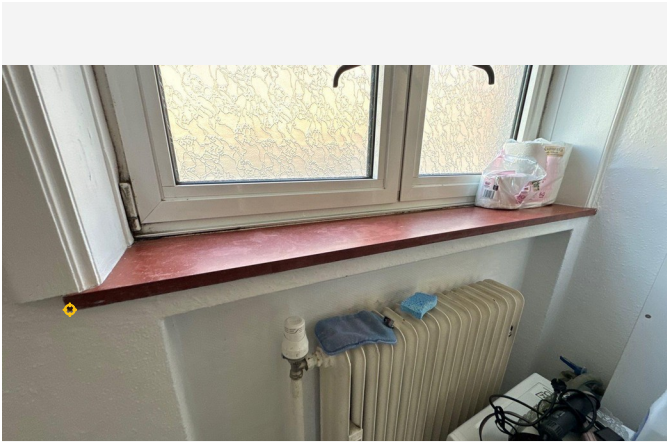
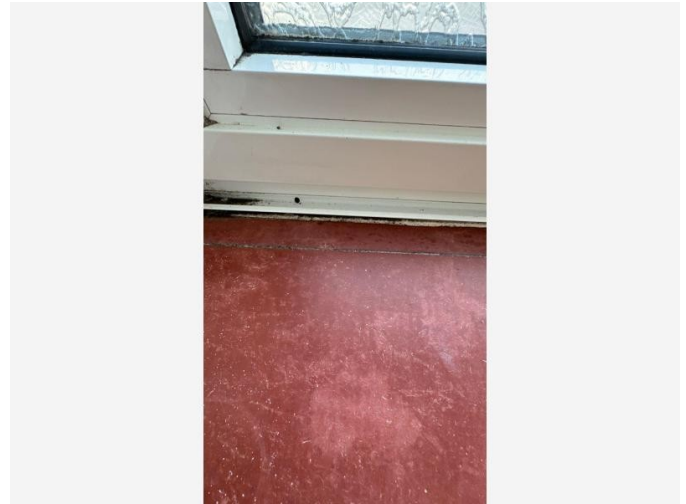
Het asbestmateriaal valt onder de mijlpaal van 2040.

Zorgvuldig beheren

| Eindbeoordeling materiaalisico | Laag materiaalisico en/of verlaagde kans op vezelvrijgave |

| Gebondenheid | Categorie 1: hechtgebonden in oorsprong |
| Asbestsoort (vezeltype) | Alleen chrysotiel |
| Asbestconcentratie | Laag (< 50%) |
| Toestand van het materiaal | Onbeschadigd, niet verweerd |

| # | Type | Referentie | Resultaat |
|---|---|---|---|
| 1.1 | Puntmonster | 20241025-1-venstertablet | Chrysotiel |

| Beschrijving | venstertablet |
| Hoeveelheid (oppervlakte - dikte - aantal) | • 0,72 m <sup>2</sup> - 3,00 cm - 1 stuk |

- Zorg voor een veilig beheer. Vermijd het beschadigen van het asbestmateriaal. Controleer de toestand jaarlijks op wijzigingen.
- Verwijder dit asbestmateriaal zo snel mogelijk. Volg de toestand goed op.

- Eenvoudige handelingen: mag via doe-het-zelf of door werknemer(s) met opleidingsattest eenvoudige handelingen  
De techniek van de eenvoudige handelingen mag worden toegepast bij de verwijdering van hechtgebonden asbest die niet beschadigd is of waarbij er geen vrije vezels zichtbaar zijn en waarbij verwijdering geen aanleiding geeft tot een wijziging van de toestand en indien kan voldaan worden aan de andere voorwaarden voor het gebruik van deze techniek.

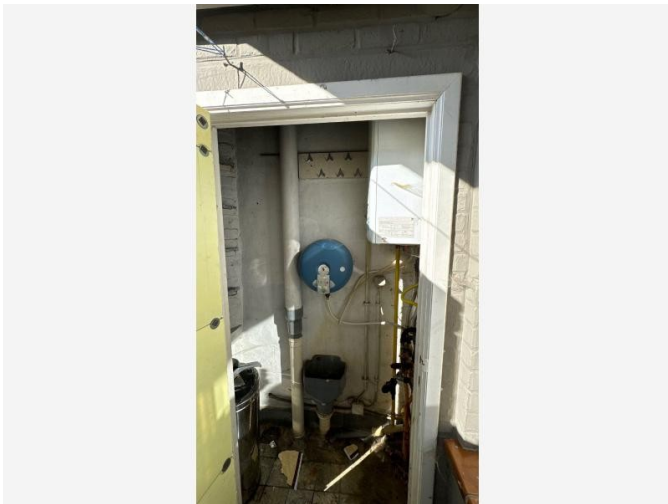
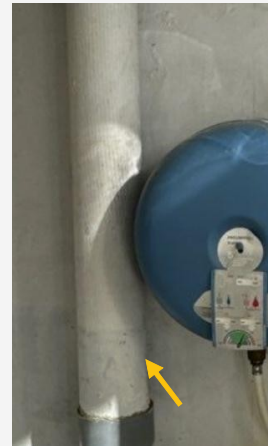
Het asbestmateriaal valt onder de mijlpaal van 2040.

Zorgvuldig beheren

| Eindbeoordeling materiaalrisico | Laag materiaalrisico en/of verlaagde kans op vezelvrijgave |

| Asbestsoort (vezeltype) | Crocidoliet aanwezig |
| Asbestconcentratie | Laag (< 50%) |
| Toestand van het materiaal | Onbeschadigd, niet verweerd |

| Beschrijving | afvoerbuis |
| Hoeveelheid (lengte - omtrek - dikte - aantal) | <ul style="list-style-type: none"><li>• 2,00 m - 40,00 cm - 1,00 cm - 1 stuk</li></ul> |

- Zorg voor een veilig beheer. Vermijd het beschadigen van het asbestmateriaal. Controleer de toestand jaarlijks op wijzigingen.

- Eenvoudige handelingen: mag via doe-het-zelf of door werknemer(s) met opleidingsattest eenvoudige handelingen  
De techniek van de eenvoudige handelingen mag worden toegepast bij de verwijdering van hechtgebonden asbest die niet beschadigd is of waarbij er geen vrije vezels zichtbaar zijn en waarbij verwijdering geen aanleiding geeft tot een wijziging van de toestand en indien kan voldaan worden aan de andere voorwaarden voor het gebruik van deze techniek.

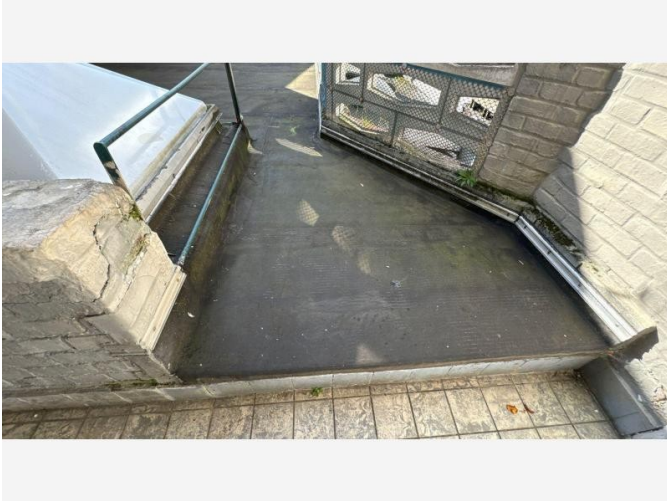
Vrije foto

Het platte dak van de onderbuur is betreedbaar vanuit het appartement. Dit kan asbesthoudend zijn.

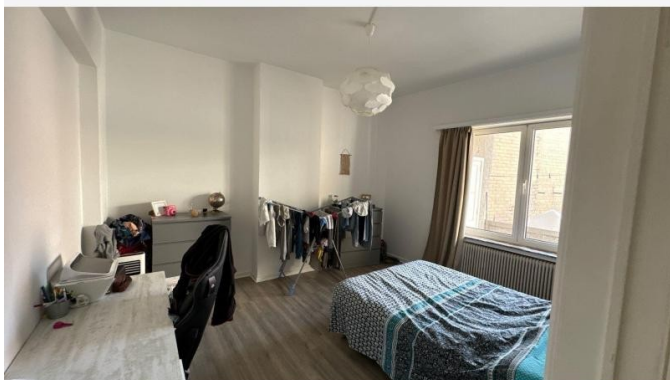
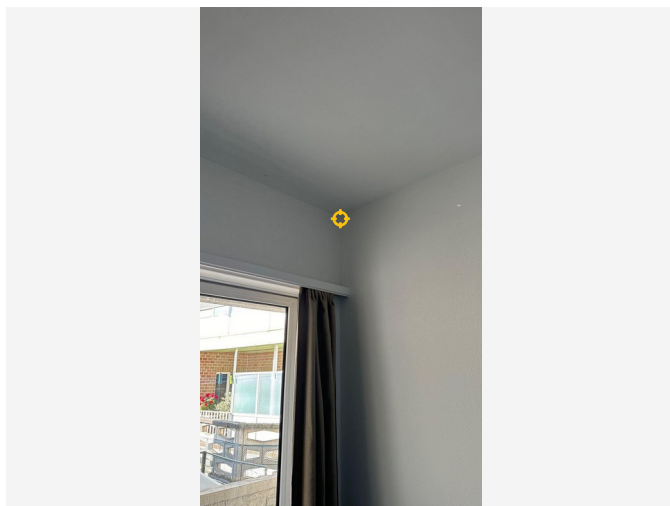
## Fiche 4: pleisterwerk plafond

Geen asbest

| # | Type | Referentie | Resultaat |
|---|---|---|---|
| 4.1 | Mengmonster | 8485249 | Geen asbest |

| Beschrijving | pleisterwerk plafond |

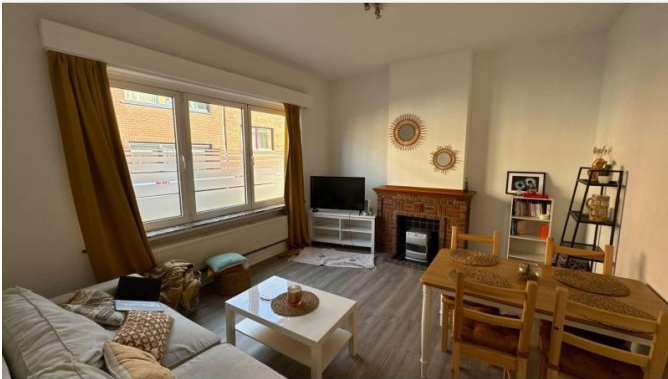
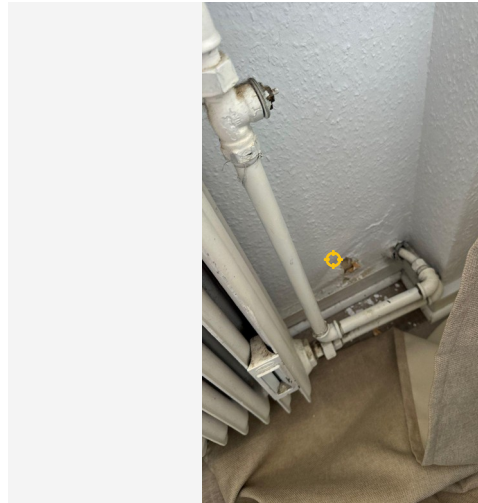
## Fiche 5: pleisterwerk muur

Geen asbest

| # | Type | Referentie | Resultaat |
|---|---|---|---|
| 5.1 | Mengmonster | 20241025-2-Pleister | Geen asbest |

| Beschrijving | pleisterwerk muur |
