# Asbestinventarisatetest

Migrostraat 71, 9200 Dendermonde

**Niet-asbestveilig**

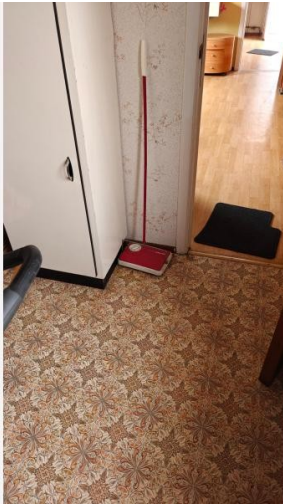
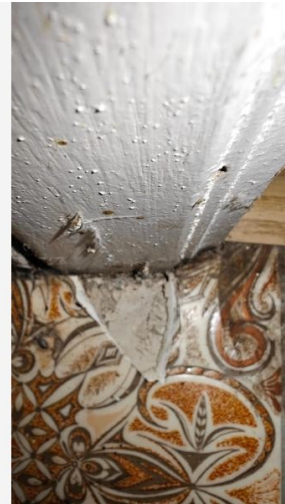
Doordat de vloerzeilen verlijmd zijn is dit niet het geval en zullen asbestvezels vrijkomen bij verwijdering.

| Eindbeoordeling materiaalrisico | Verhoogd materiaalrisico en/of verhoogde kans op vezelvrijgave |

| Gebondenheid | Categorie 2: niet-hechtgebonden met matrix |
| Asbestconcentratie | Hoog ( $\geq 50\%$ ) |
| Toestand van het materiaal | Licht beschadigd, licht verweerd. Intact calciumsilicaatmateriaal of categorie III 'gebondenheid' |

| # | Type | Referentie | Resultaat |
|---|---|---|---|
| 1.1 | Puntmonster | 5 | Chrysotiel |

| Beschrijving | Vloerzeil bijgebouw |

Verwijderen

- Verwijder dit asbestmateriaal zo snel mogelijk. Volg de toestand goed op.

- Hermetische zone (erkend asbestverwijderaar)  
Hermetische zone (erkend asbestverwijderaar)

Hiervoor is hermetische zone nodig. Dit moet uitgevoerd worden door erkende firma.

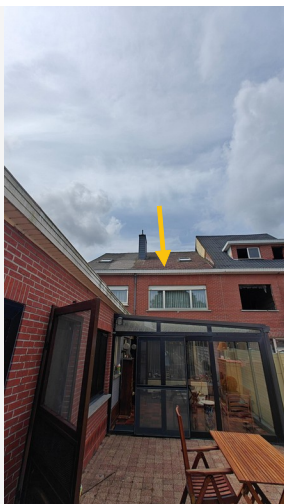
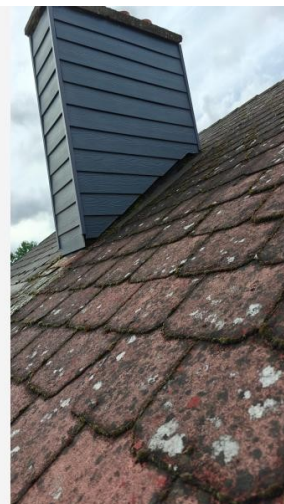
| Eindbeoordeling materiaalrisico | Verhoogd materiaalrisico en/of verhoogde kans op vezelvrijgave |

| Asbestsoort (vezeltype) | Crocidoliet aanwezig |
| Toestand van het materiaal | Matig beschadigd, matig verweerd |

| Beschrijving | asbestcement leien hellend dak |

Verwijderen

- Verwijder dit asbestmateriaal zo snel mogelijk. Volg de toestand goed op.
- Hemelwater dat afspoelt van asbestcement daken of gevels kan asbestdeeltjes bevatten. Gebruik het enkel voor gesloten circuits (bv. spoelen toiletten). Reinig na het vervangen van het dak of de gevel de dakgoten en regenwaterput of -ton om asbesthoudend sediment of slib te verwijderen
- Voer bijkomende staalname(s) uit.

- Eenvoudige handelingen: mag via doe-het-zelf of door werknemer(s) met opleidingsattest eenvoudige handelingen  
Deze toepassing kan door een aannemer die over een opleidingsattest eenvoudige handelingen beschikt of door een particulier (doe-het-zelf), verwijderd worden. Verwijder de bevestigingen. Erna voorzichtig asbesthoudende leien 1 voor 1 en in hun geheel verwijderen. Niet gooien en geen stortkokers gebruiken. De nodige PBMs (mondmasker ffp3, handschoenen, overschoenen en tyvec (type Cat III, type 5 en 6)) .

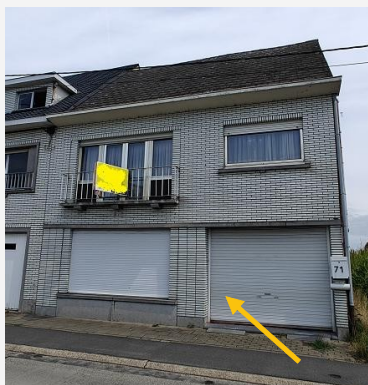
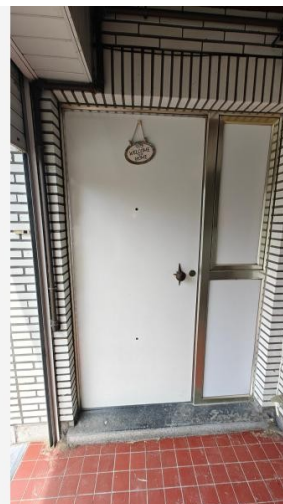
| Eindbeoordeling materiaalisico | Laag materiaalisico en/of verlaagde kans op vezelvrijgave |

| Toestand van het materiaal | Onbeschadigd, niet verweerd |

| Beschrijving | glasal panelen |

Zorgvuldig beheren

- Zorg voor een veilig beheer. Vermijd het beschadigen van het asbestmateriaal. Controleer de toestand jaarlijks op wijzigingen.
- Voer bijkomende staalname(s) uit.

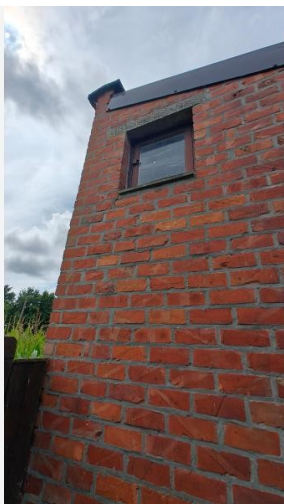
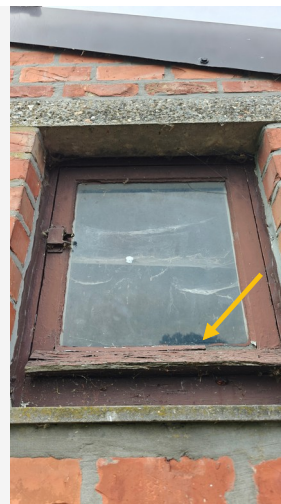
| Eindbeoordeling materiaalrisico | Laag materiaalrisico en/of verlaagde kans op vezelvrijgave |

| Asbestsoort (vezeltype) | Alleen chrysotiel |
| Toestand van het materiaal | Licht beschadigd, licht verweerd. Intact calciumsilicaatmateriaal of categorie III 'gebondenheid' |

| # | Type | Referentie | Resultaat |
|---|---|---|---|
| 4.1 | Puntmonster | 6 | Chrysotiel |

| Beschrijving | mastiek houten ramen |

Zorgvuldig beheren

- Zorg voor een veilig beheer. Vermijd het beschadigen van het asbestmateriaal. Controleer de toestand jaarlijks op wijzigingen.
