# Asbestinventarisatattest

Van Maelelaan 45, 3120 Tremelo

Attestnummer : 20250821-000099.000

Uitgegeven op : 21.08.2025

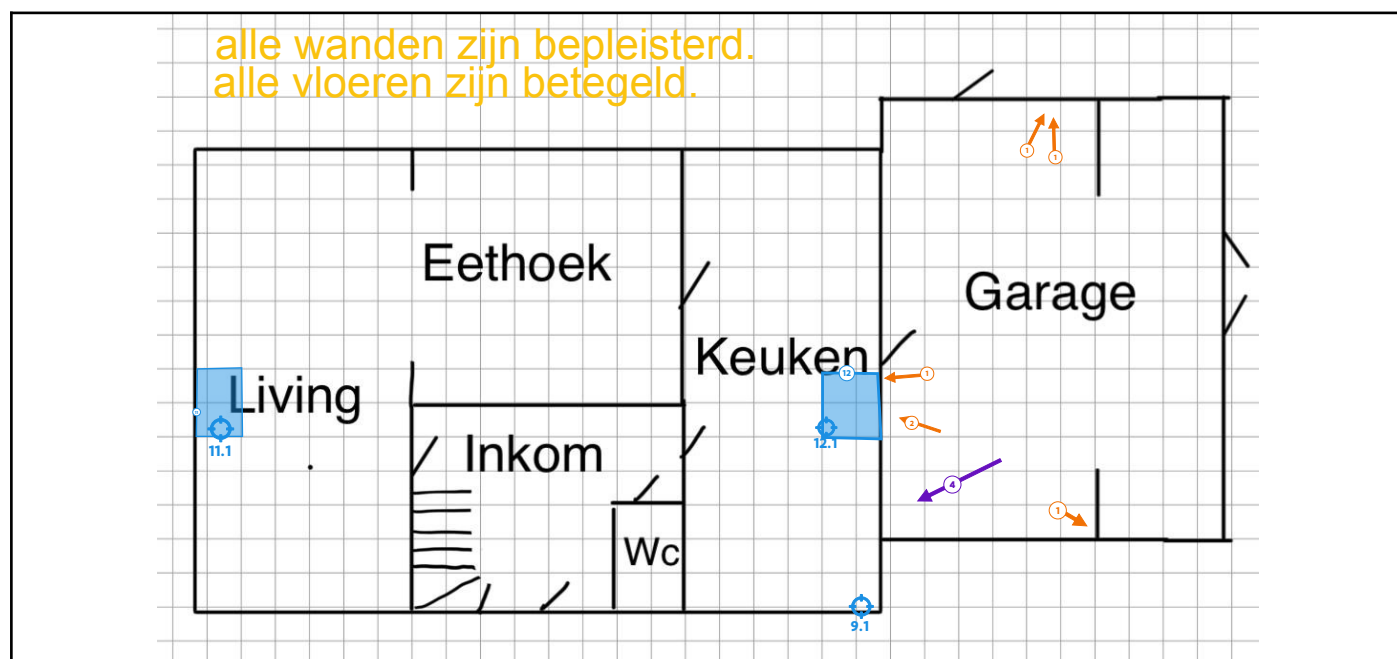
## Plan 1.1: Gelijkvloers

| Beschrijving | Type | Actie |
|---|---|---|
| 1. Bakeliet - Stopcontacten & schakelaars (binnen) | Asbestmateriaal | Verwijderen |
| 2. Roetluik | Asbestmateriaal | Verwijderen |
| 4. Kruipkelder | Beperking | - |

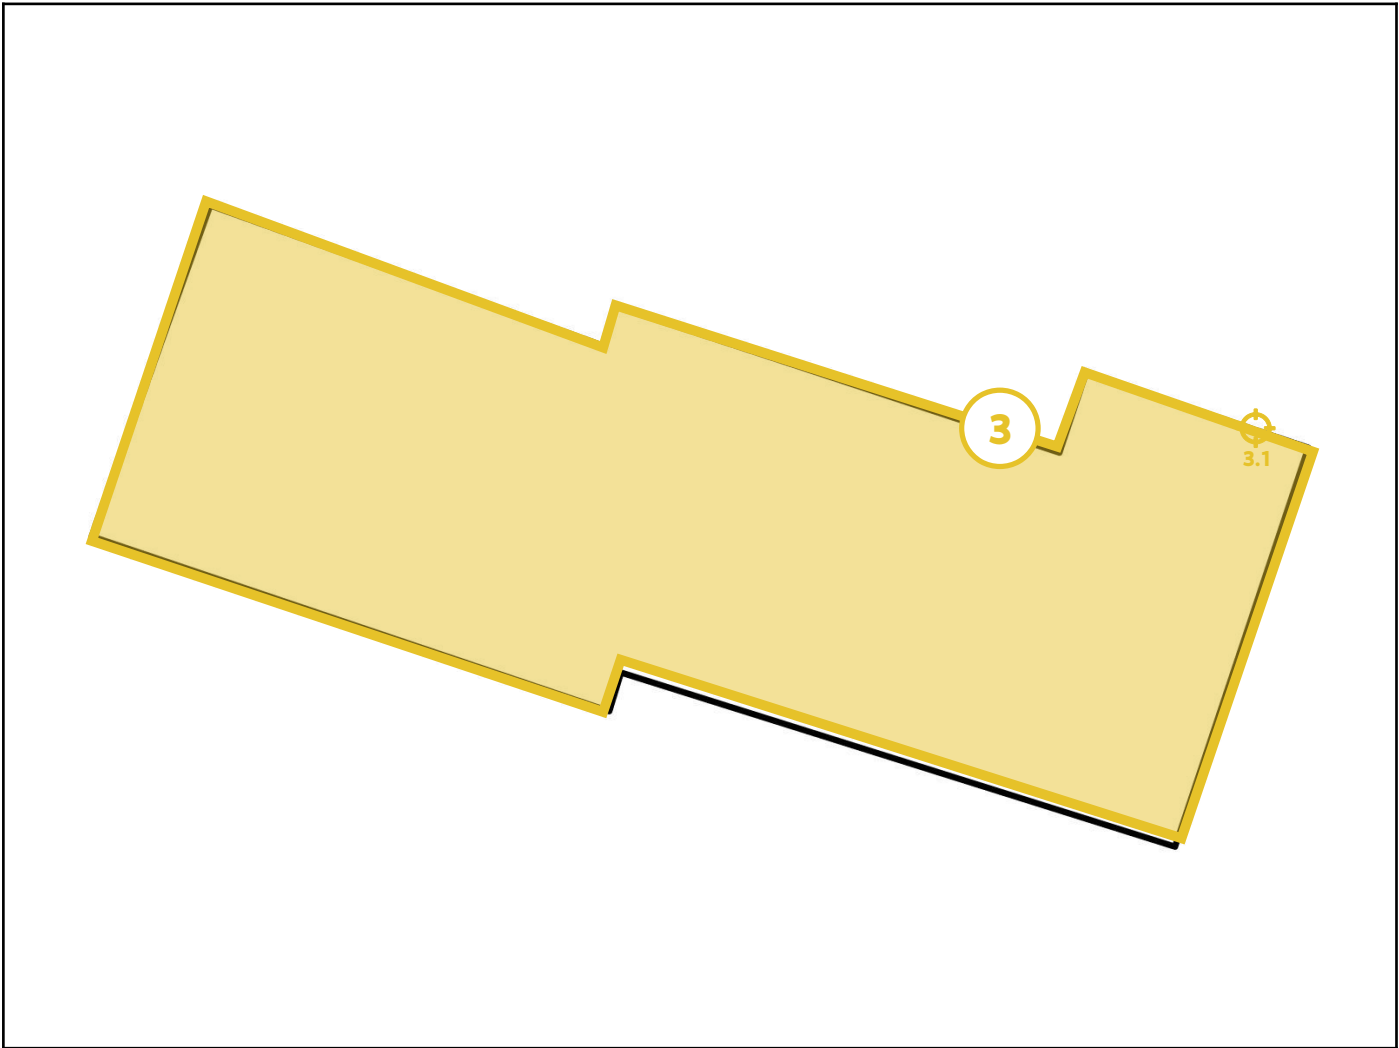
# Plan 1.6: Hoofdgebouw plan

| Beschrijving | Type | Actie |
|---|---|---|
| 3. Onderdak cementplaat | Asbestmateriaal | Zorgvuldig beheren |
| 3.1 Code: M04 | Puntmonster | - |

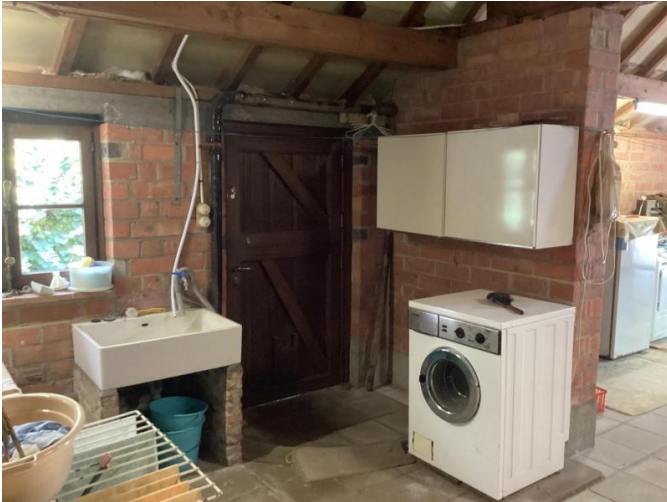
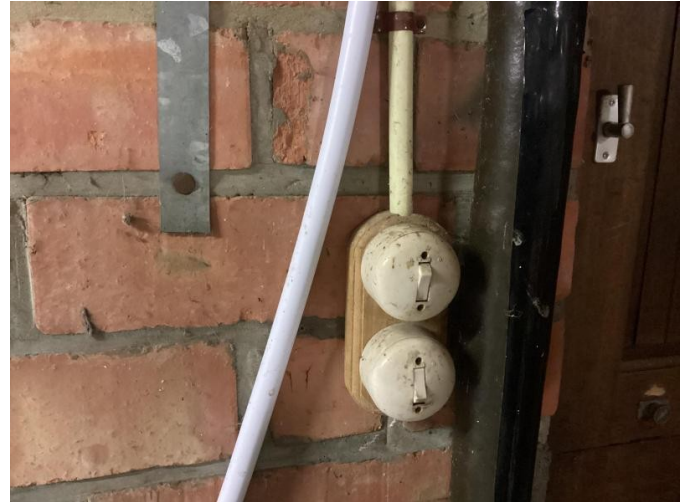
# Fiche 1: Bakeliet – Stopcontacten & schakelaars (binnen)

| Eindbeoordeling materiaalrisico | Verhoogd materiaalrisico en/of verhoogde kans op vezelvrijgave |

| Asbestsoort (vezeltype) | Crocidoliet aanwezig |
| Toestand van het materiaal | Licht beschadigd, licht verweerd. Intact calciumsilicaatmateriaal of categorie III 'gebondenheid' |

| Beschrijving | Bakeliet - Stopcontacten & schakelaars (binnen) |
| Asbestmateriaal | Plaat, paneel, tablet - Type Bakeliet |

Verwijderen

- Zorg voor een veilig beheer. Vermijd het beschadigen van het asbestmateriaal. Controleer de toestand jaarlijks op wijzigingen.

- Eenvoudige handelingen: mag via doe-het-zelf of door werknemer(s) met opleidingsattest eenvoudige handelingen  
Bij het uitvoeren van eenvoudige handelingen, zoals toegestaan via doe-het-zelfmethoden of door werknemers met een opleidingsattest, is het gebruik van de juiste persoonlijke beschermingsmiddelen (PBM's) verplicht om blootstelling aan asbestvezels te voorkomen. Wij adviseren echter om asbest te laten verwijderen door een werknemer met opleidingscertificaat. Maar het is ook toegestaan via de doe-het-zelfmethode, mits de juiste voorzorgsmaatregelen en PBM's in acht worden genomen. De te gebruiken PBM's zijn:
  - FFP3-mondmasker of halfgelaatsmasker met P3 filter
  - wegwerpoverall (Tyvek CATIII, type 5 en 6)

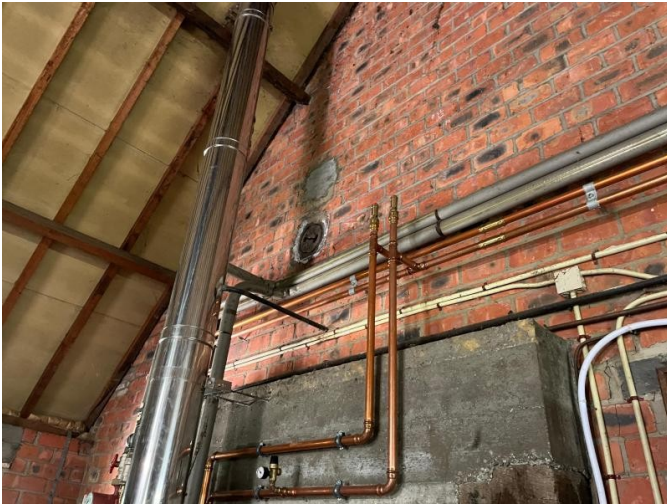
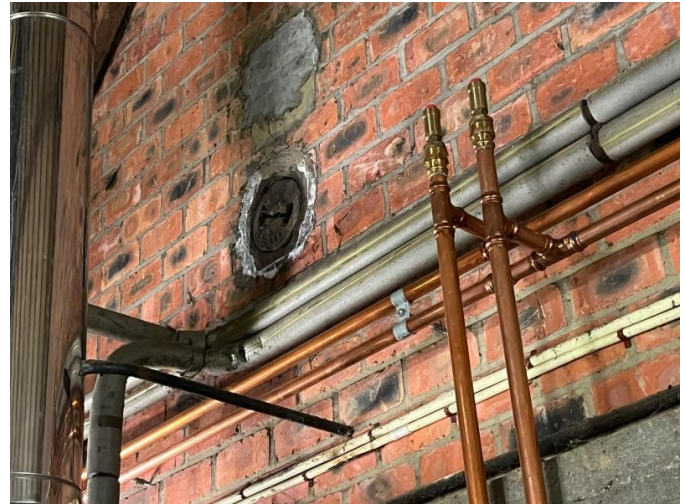
| Eindbeoordeling materiaalrisico | Verhoogd materiaalrisico en/of verhoogde kans op vezelvrijgave |

| Asbestsoort (vezeltype) | Crocidoliet aanwezig |
| Toestand van het materiaal | Licht beschadigd, licht verweerd. Intact calciumsilicaatmateriaal of categorie III 'gebondenheid' |

| Beschrijving | Roetluik |
| Asbestmateriaal | Brandwerende afsluiting (prefab geheel) - Luik |

Verwijderen

- Zorg voor een veilig beheer. Vermijd het beschadigen van het asbestmateriaal. Controleer de toestand jaarlijks op wijzigingen.
- Voer bijkomende staalname(s) uit.

- Eenvoudige handelingen: mag via doe-het-zelf of door werknemer(s) met opleidingsattest eenvoudige handelingen  
Bij het uitvoeren van eenvoudige handelingen, zoals toegestaan via doe-het-zelfmethoden of door werknemers met een opleidingsattest, is het gebruik van de juiste persoonlijke beschermingsmiddelen (PBM's) verplicht om blootstelling aan asbestvezels te voorkomen. Wij adviseren echter om asbest te laten verwijderen door een werknemer met opleidingscertificaat. Maar het is ook toegestaan via de doe-het-zelfmethode, mits de juiste voorzorgsmaatregelen en PBM's in acht worden genomen. De te gebruiken PBM's zijn:
  - FFP3-mondmasker of halfgelaatsmasker met P3 filter
  - wegwerpoverall (Tyvek CATIII, type 5 en 6)

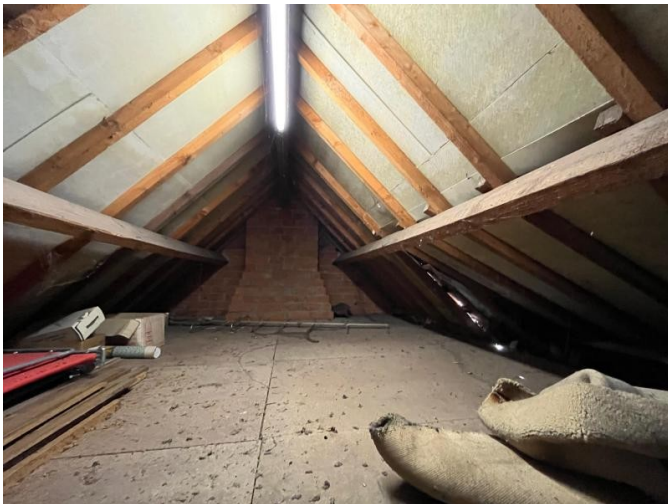
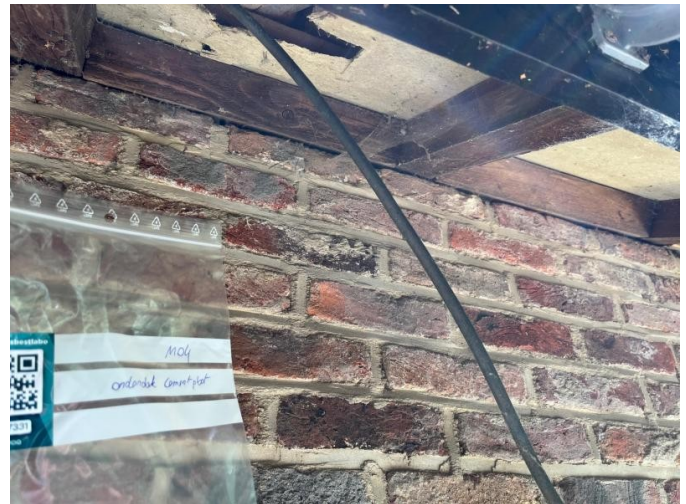
| Eindbeoordeling materiaalrisico | Laag materiaalrisico en/of verlaagde kans op vezelvrijgave |

| Asbestsoort (vezeltype) | Alleen chrysotiel |

| # | Type | Referentie | Resultaat |
|---|---|---|---|
| 3.1 | Puntmonster | M04 | Chrysotiel |

| Beschrijving | Onderdak cementplaat |
| Asbestmateriaal | Plaat, paneel, tablet - Type Menuiserite |

Zorgvuldig beheren

- Zorg voor een veilig beheer. Vermijd het beschadigen van het asbestmateriaal. Controleer de toestand jaarlijks op wijzigingen.

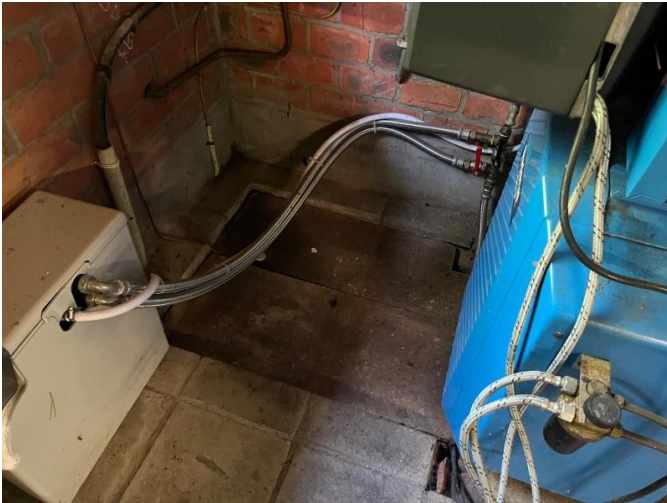
*Situeringsfoto*

#### Permanente beperking

**Reden:** Het onderzoek kan niet uitgevoerd worden binnen de bepalingen van de Welzijnswet

**Uitleg van de asbestdeskundige:** De hoogte van de kruipruimte is lager dan 1,5 meter.

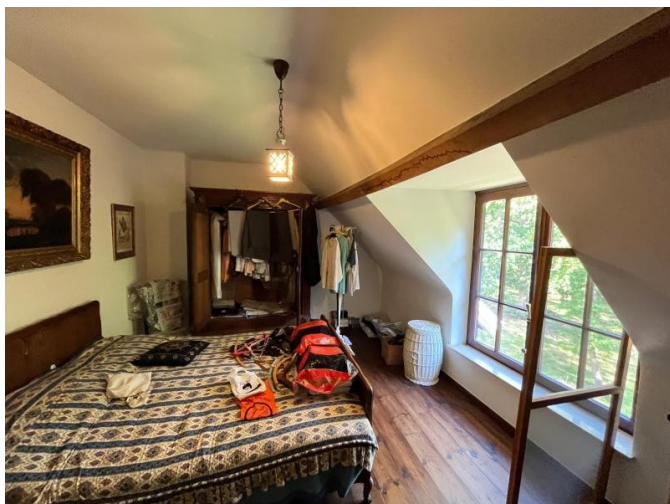
Het plafond bestaat uit niet-asbestverdachte gipskartonplaten/hout-/pvc platen . Zonder destructie is het niet mogelijk om na te gaan of er asbestverdachte materialen aanwezig zijn achter de gipskartonplaten/hout-/pvc platen.

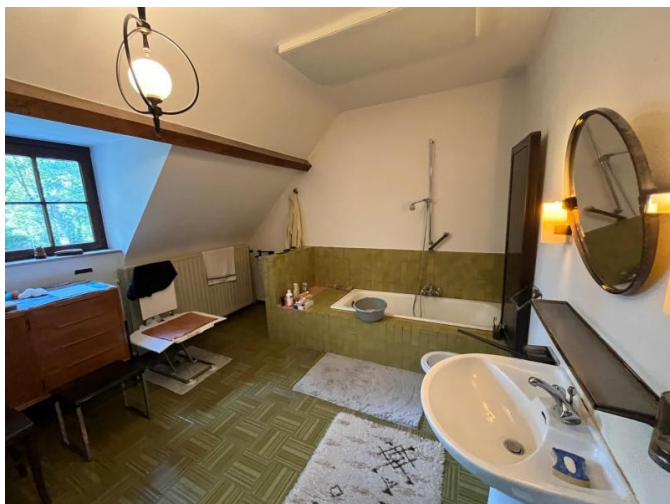
Op moment van de inspectie kon niet worden nagegaan of de tegellijm achter de muurtegels/plinten asbestverdacht is. Bij renovatie of verwijdering van de tegels dient het materiaal te worden geanalyseerd voor de werken van start gaan.

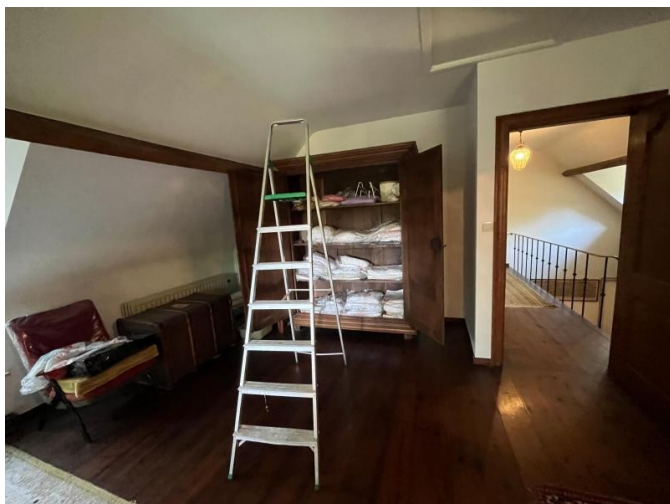
De aanwezige vloerbekleding is niet asbestverdacht. De onderliggende laag was echter niet inspecteerbaar zonder destructie tijdens de inspectie. Mogelijk is de onderliggende laag asbestverdacht.

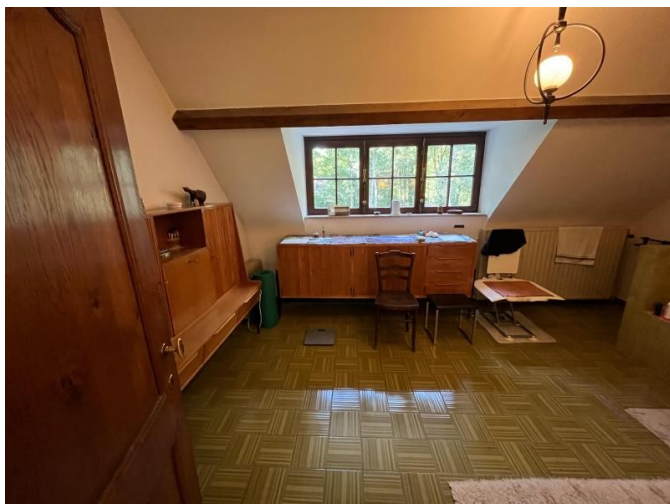
Op moment van de inspectie kon niet worden nagegaan of de tegellijm onder de vloertegels of achter de plinttegels asbestverdacht is. Bij renovatie of verwijdering van de tegels dient het materiaal te worden geanalyseerd voor de werken van start gaan.

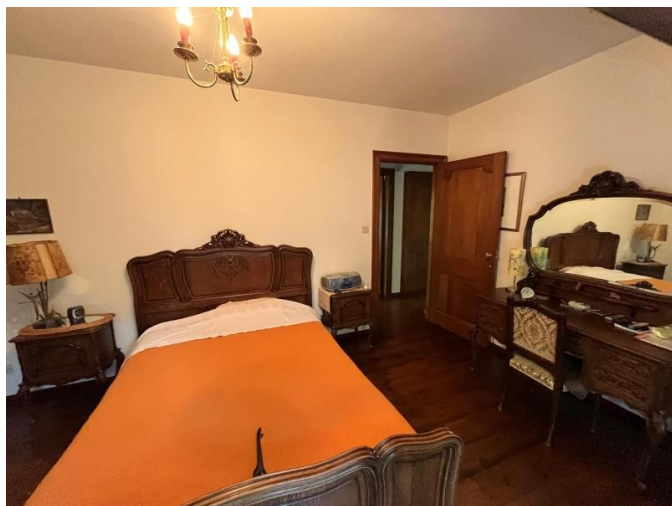
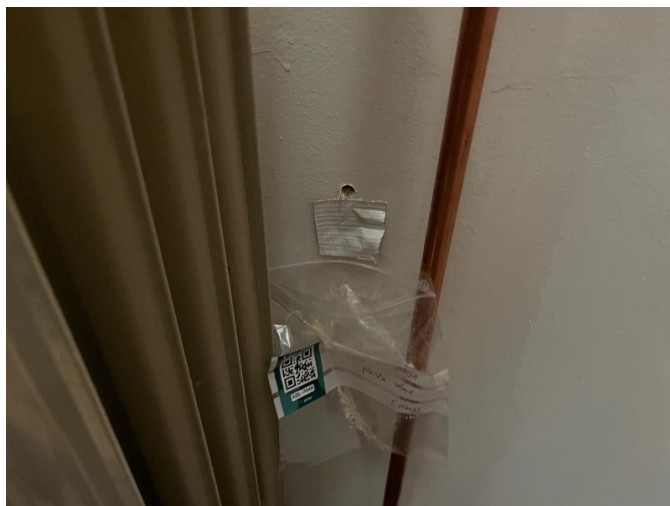
## Fiche 9: Pleisterwerk wanden

Geen asbest

| # | Type | Referentie | Resultaat |
|---|---|---|---|
| 9.1 | Mengmonster | M01 | Geen asbest |

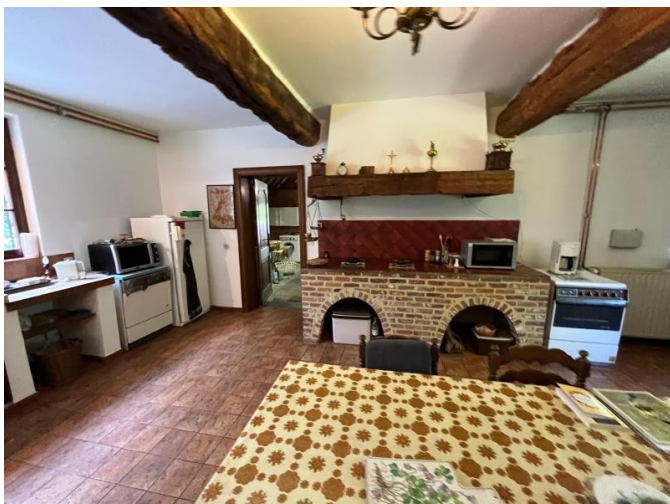
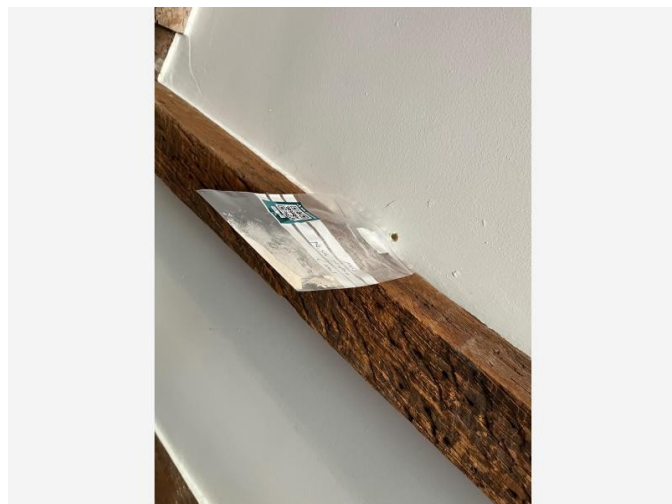
## Fiche 10: Pleisterwerk plafonds

Geen asbest
