# Asbestinventarisatetest

Korte Klarenstraat 9B/2.1, 2000 Antwerpen

Attestnummer : 20250610-000177.000

**Asbestveilig** (maar mogelijk niet asbestvrij)

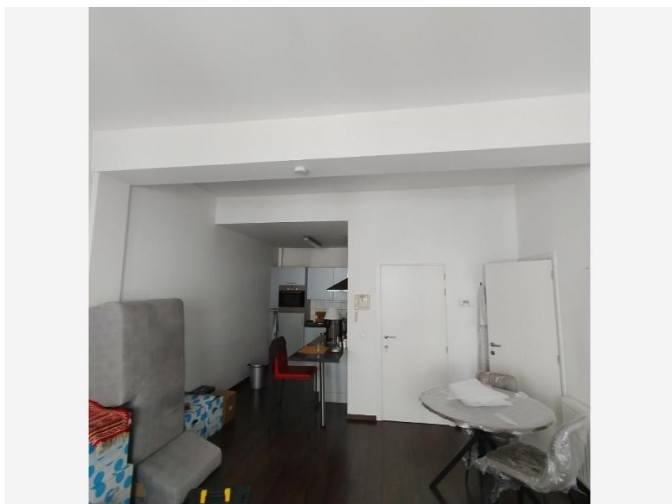
Vrije foto

Het pand is in 2011 gerenoveerd. Hier was helaas geen bewijs van voorhanden.

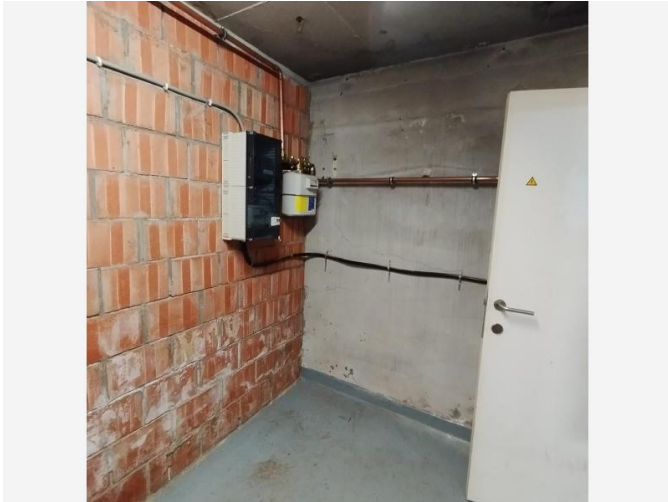
## Fiche 3: Cementering gemene delen staanplaats 24 + Berging

De cementering in de kelder behoort tot de gemene delen. Dit wordt in het attest voor de gemene delen beschreven. Verder zijn er geen verdachte toepassingen aangetroffen.

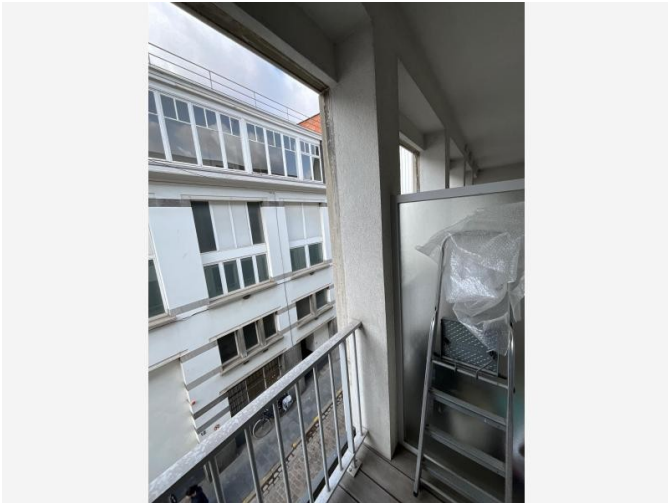
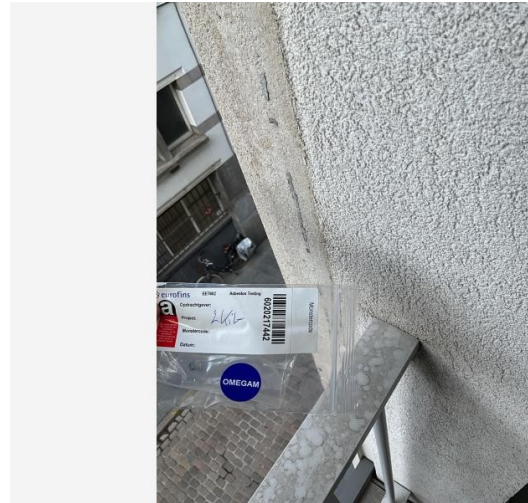
## Fiche 5: Kit kozijn-muur (met staalname).

Geen asbest

| # | Type | Referentie | Resultaat |
|---|---|---|---|
| 5.1 | Puntmonster | kit | Geen asbest |

| Opmerking | <p>Betreft enkele resten. In het inspectieprotocol is een monstername van kit verplicht om dit te identificeren als niet-asbesthoudend.</p> <p>Het gewicht en lm is een berekeneerde schatting. Er worden geen rechten verleend aan deze oppervlaktes. De dikte is een schatting die voorkomt uit de monsterplaatsen en is daarom niet altijd representatief.</p> |

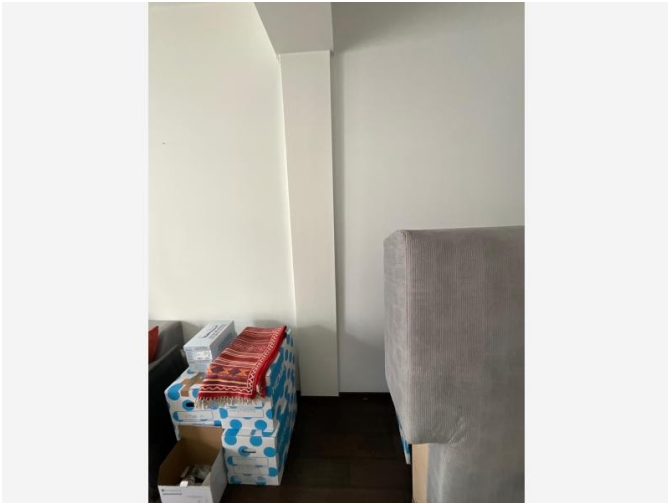
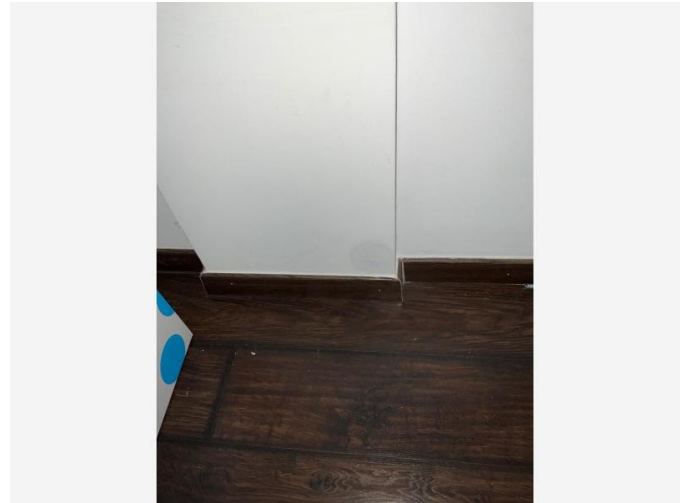
## Fiche 6: Muurpleister

Geen asbest

| # | Type | Referentie | Resultaat |
|---|---|---|---|
| 6.1 | Mengmonster | Plm | Geen asbest |

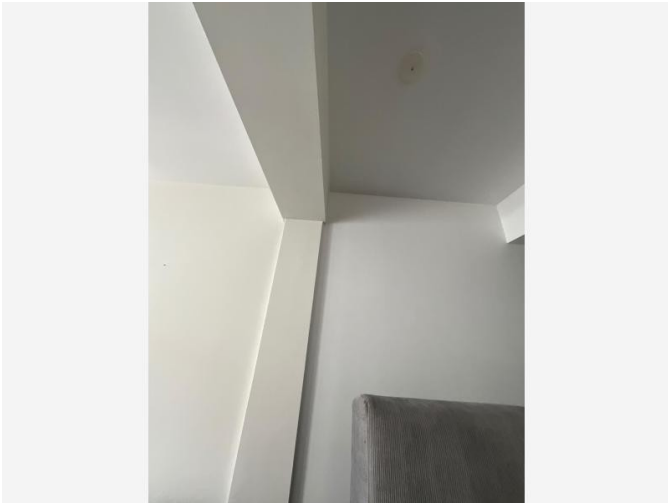
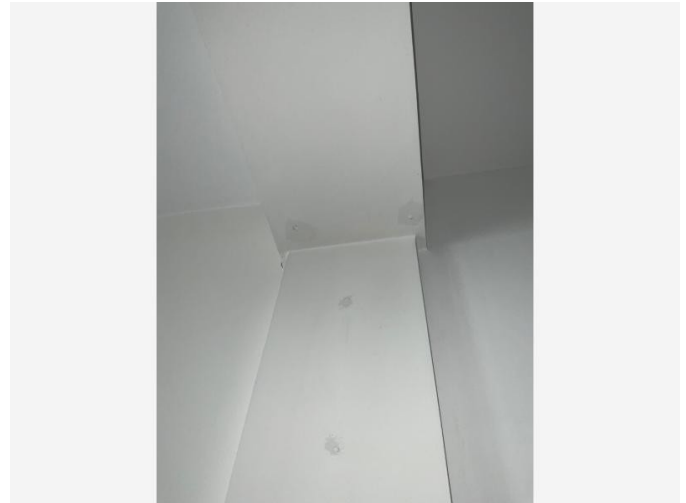
## Fiche 7: Plafondpleister.

Geen asbest

| # | Type | Referentie | Resultaat |
|---|---|---|---|
| 7.1 | Mengmonster | plpl | Geen asbest |

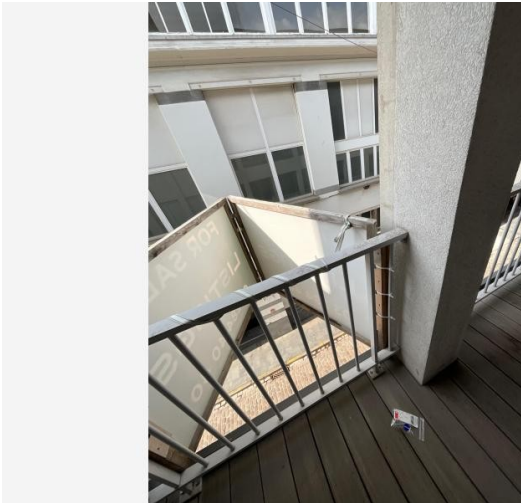
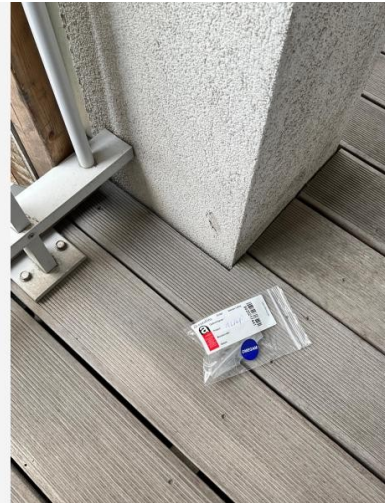
## Fiche 8: Crepi buitentoepassing (met staalname)

Geen asbest

| # | Type | Referentie | Resultaat |
|---|---|---|---|
| 8.1 | Mengmonster | crepi | Geen asbest |
