# Asbestinventarisatetest

Processiestraat 27, 1742 Ternat

Attestnummer : 20250711-000261.000

Uitgegeven op : 11.07.2025

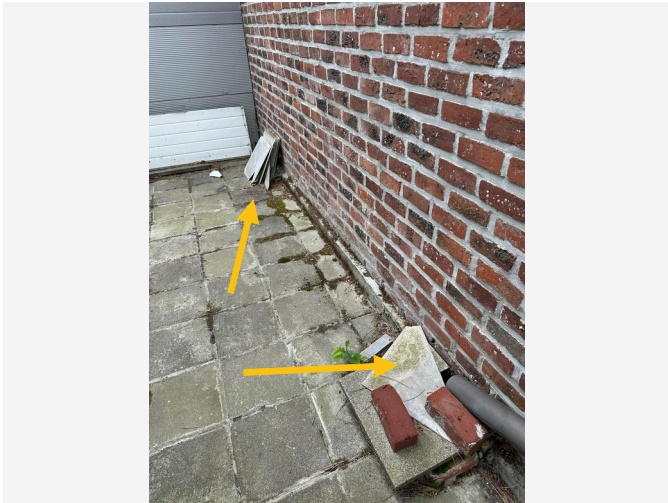
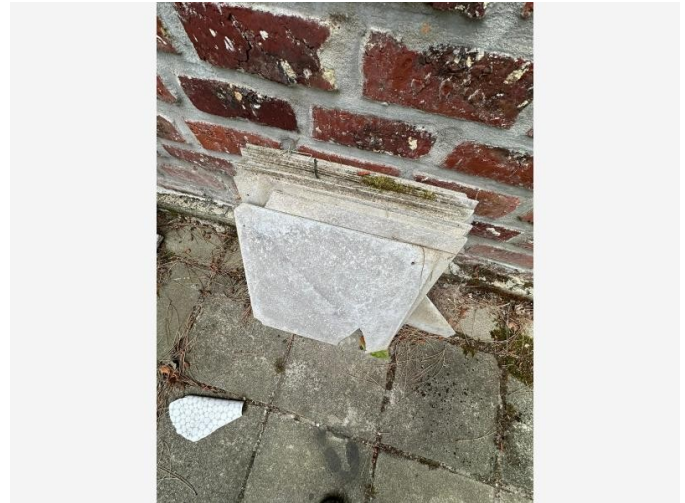
Het asbestmateriaal valt onder de mijlpaal van 2040.

**Dringend verwijderen**

| Beschrijving | Reserveleien |
| Type afvalstof | Betreft stock-voorraad of gedemonteerde asbestmaterialen |
| Asbestmaterialen | <ul style="list-style-type: none"><li>Dak- en gevelbekleding - Lei, shingle</li></ul> |
| Hoeveelheid (gewicht - aantal) | <ul style="list-style-type: none"><li>10,00 kg - 1 stuk</li></ul> |
| Opmerking | Het betreft een stapel reserveleien op de buitenplaats. De hoeveelheid is geschat. |

- Verwijder het asbestafval.
- Voer bijkomende staalname(s) uit.

- Eenvoudige handelingen: mag via doe-het-zelf of door werknemer(s) met opleidingsattest eenvoudige handelingen  
De toepassing mag zelf verwijderd worden onder de voorwaarden terug te vinden op:  
<https://ovam.vlaanderen.be/wie-mag-wat-verwijderen>

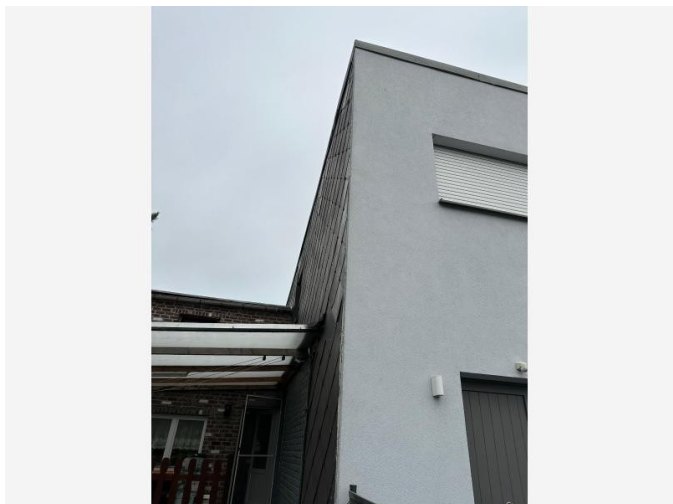
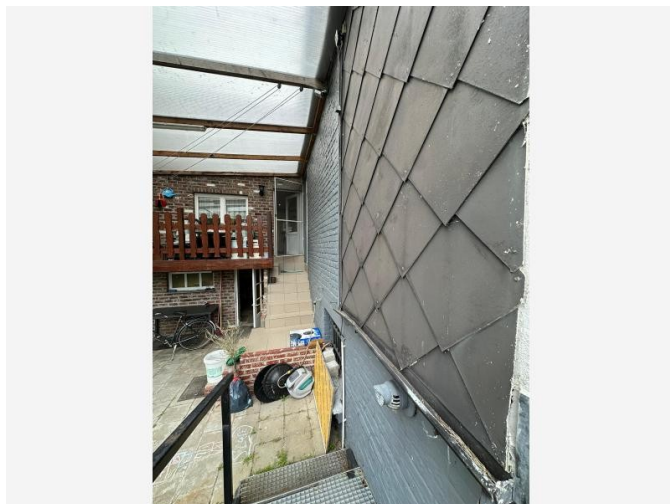
Het asbestmateriaal valt onder de mijlpaal van 2034.

Verwijderen

| Eindbeoordeling materiaalrisico | Laag materiaalrisico en/of verlaagde kans op vezelvrijgave |

| Asbestsoort (vezeltype) | Crocidoliet aanwezig |
| Toestand van het materiaal | Licht beschadigd, licht verweerd. Intact calciumsilicaatmateriaal of categorie III 'gebondenheid' |

| Beschrijving | Gevelleien |
| Hoeveelheid (oppervlakte - aantal) | • 40,00 m <sup>2</sup> - 1 stuk |
| Opmerking | Het betreft de leien aan de linkerbuitengevel van de woning. De hoeveelheid is geschat. |

- Zorg voor een veilig beheer. Vermijd het beschadigen van het asbestmateriaal. Controleer de toestand jaarlijks op wijzigingen.
- Hemelwater dat afspoelt van asbestcement daken of gevels kan asbestdeeltjes bevatten. Gebruik het enkel voor gesloten circuits (bv. spoelen toiletten). Reinig na het vervangen van het dak of de gevel de dakgoten en regenwaterput of -ton om asbesthoudend sediment of slib te verwijderen
- Voer bijkomende staalname(s) uit.

- Eenvoudige handelingen: mag via doe-het-zelf of door werknemer(s) met opleidingsattest eenvoudige handelingen  
De toepassing mag zelf verwijderd worden onder de voorwaarden terug te vinden op:  
<https://ovam.vlaanderen.be/wie-mag-wat-verwijderen>

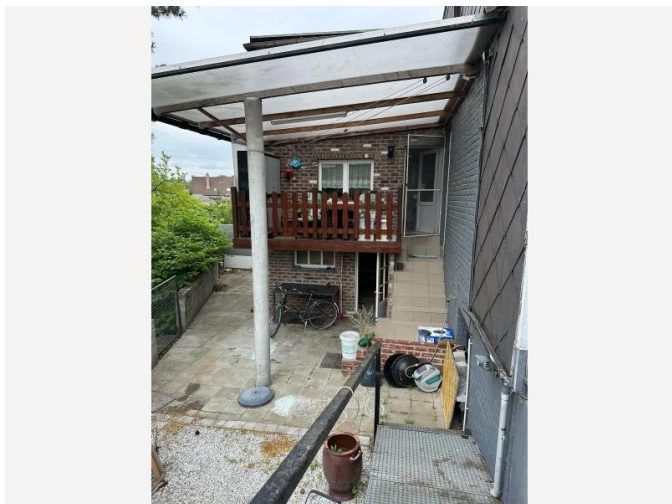
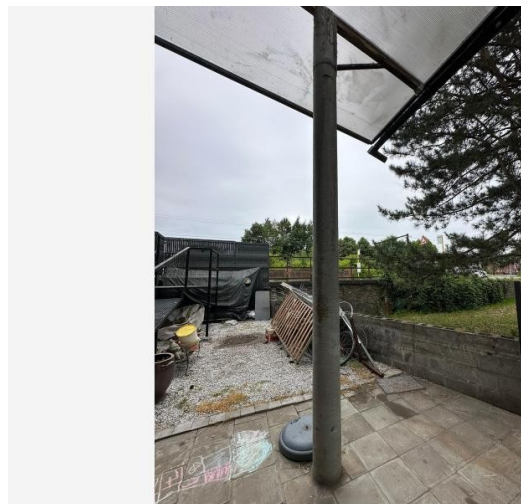
Het asbestmateriaal valt onder de mijlpaal van 2040.

Zorgvuldig beheren

| Eindbeoordeling materiaalrisico | Laag materiaalrisico en/of verlaagde kans op vezelvrijgave |

| Asbestsoort (vezeltype) | Crocidoliet aanwezig |
| Toestand van het materiaal | Onbeschadigd, niet verweerd |

| Beschrijving | Steunpilaren |
| Hoeveelheid (lengte - omtrek - dikte - aantal) | <ul style="list-style-type: none"><li>• 4,00 m - 50,00 cm - 1,50 cm - 1 stuk</li><li>• 2,00 m - 60,00 cm - 1,50 cm - 1 stuk</li></ul> |
| Opmerking | Het betreft een cementgebonden steunpilaar op de buitenplaats en in de eerste kelderruimte. De hoeveelheid is geschat. Staalname niet mogelijk binnen het kader van een niet-destructieve inventaris. |

- Zorg voor een veilig beheer. Vermijd het beschadigen van het asbestmateriaal. Controleer de toestand jaarlijks op wijzigingen.
- Voer bijkomende staalname(s) uit.

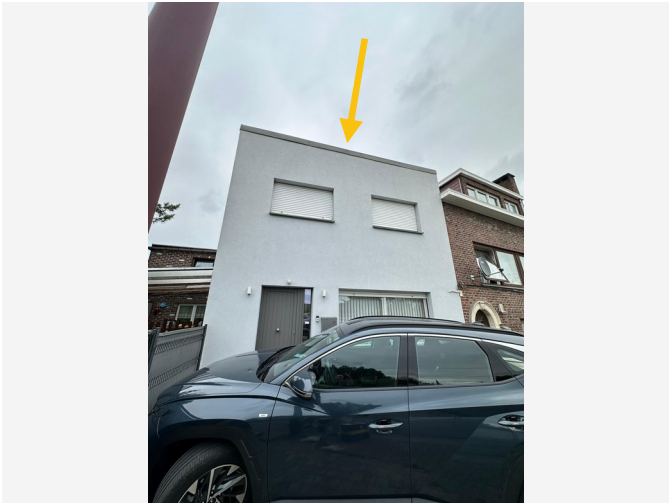
**Reden:** Het te onderzoeken materiaal situeert zich hoger dan 3,50 m te rekenen vanaf een veilige ondergrond

**Uitleg van de asbestdeskundige:** Het is niet mogelijk om het dak en het onderdak te onderzoeken, daar het zich hoger dan 3,50 meter vanaf een veilige ondergrond situeert.

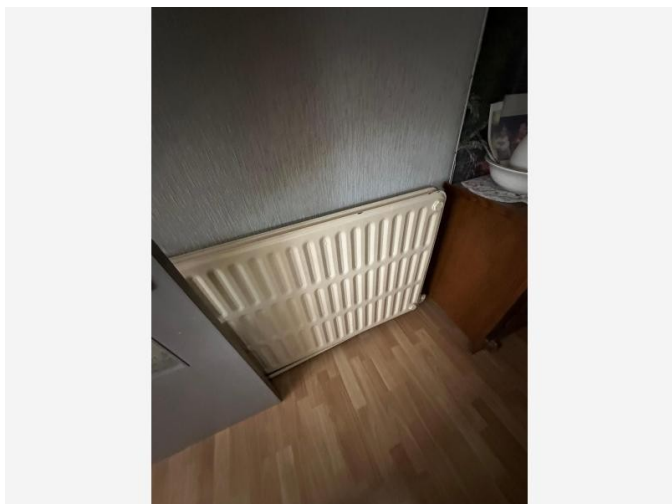
Kans op aanwezigheid van asbestverdacht afdichtingsmateriaal in de verwarmingen van het type zie foto. Staalname niet mogelijk binnen het kader van een niet-destructieve inventaris.

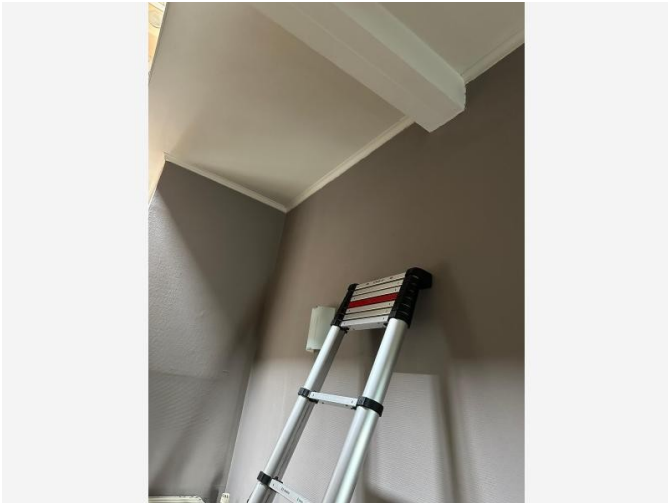
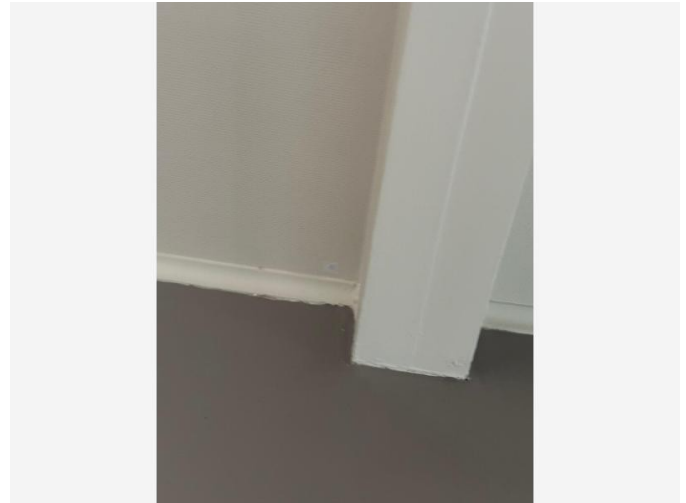
## Fiche 6: Pleisterwerk plafonds

Geen asbest

| # | Type | Referentie | Resultaat |
|---|---|---|---|
| 6.1 | Puntmonster | 7058 | Geen asbest |

| Opmerking | Alleen het plafond van de inkomhal is bepleisterde en bemonsterd. De hoeveelheid is geschat. |

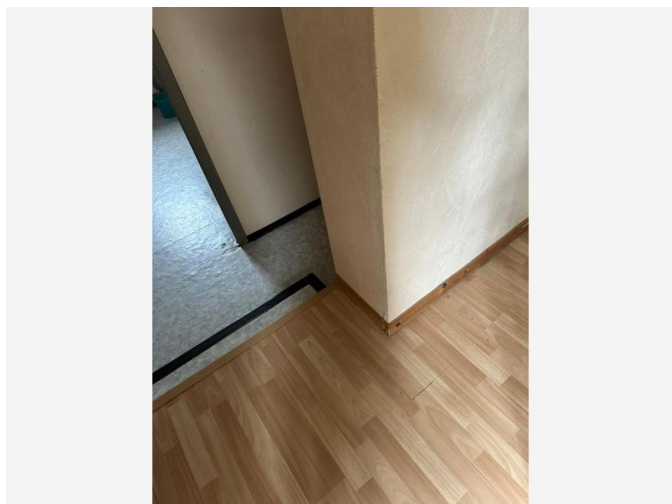
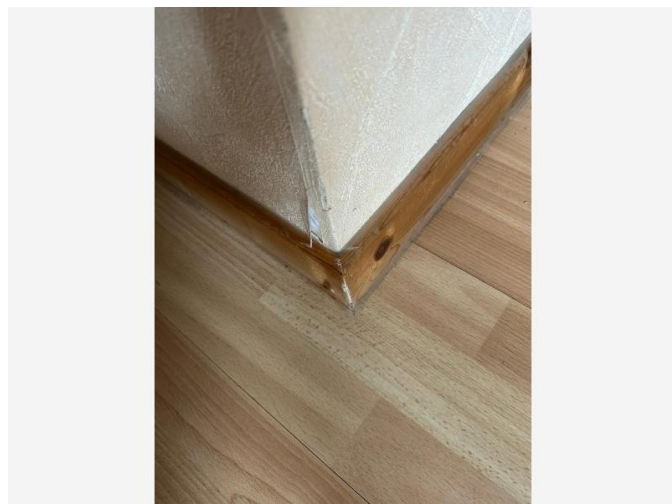
## Fiche 7: Pleisterwerk muren

Geen asbest

| # | Type | Referentie | Resultaat |
|---|---|---|---|
| 7.1 | Mengmonster | 240625-Pleimuur-Proc27 | Geen asbest |

| Opmerking | Door afwezigheid van pleisterwerk aan de binnenwanden van een natte ruimte en de stookruimte, werden alleen puntmonsters van een trappenhuis (1ste verdiep) en een individuele ruimte (woonkamer) opgenomen in het mengmonster. De hoeveelheid is geschat. |
