# Asbestinventarisatetest

Brusselsesteenweg 25, 1785 Merchtem

Attestnummer : 20250214-000291.000

Uitgegeven op : 14.02.2025

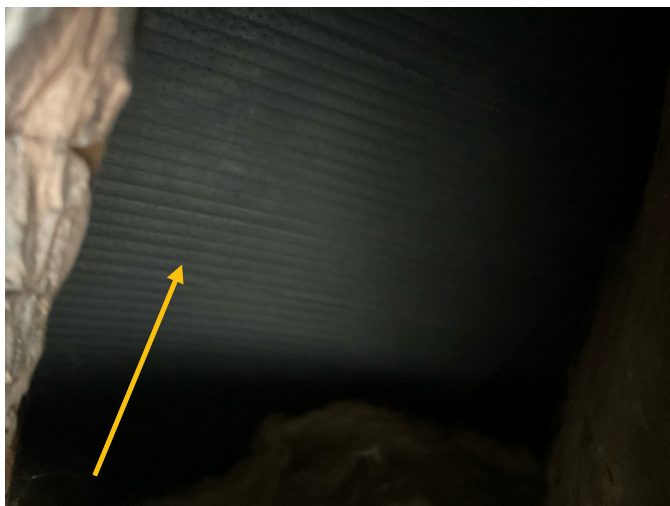
De dakpannen zijn niet asbestverdacht (Pottelbergpannen). Het onderdak bestaat uit kunststof. Niet asbestverdacht.

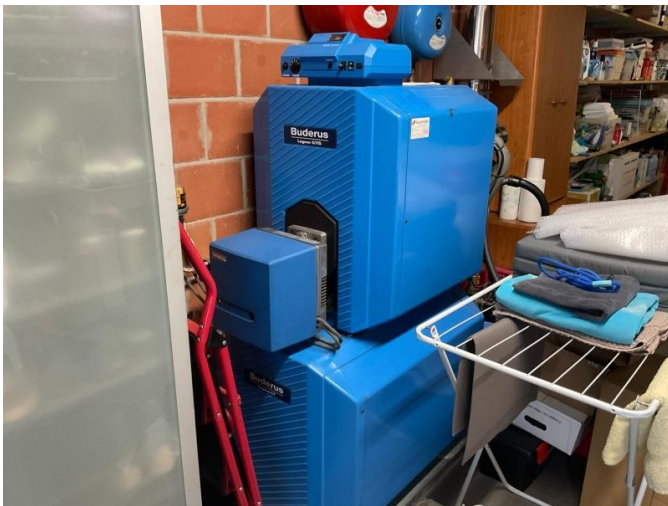
## Fiche 2: Stookolie ketel in garage

De ketel is een recente condenserende stookolie ketel. Deze bevat geen asbestverdachte toepassingen.

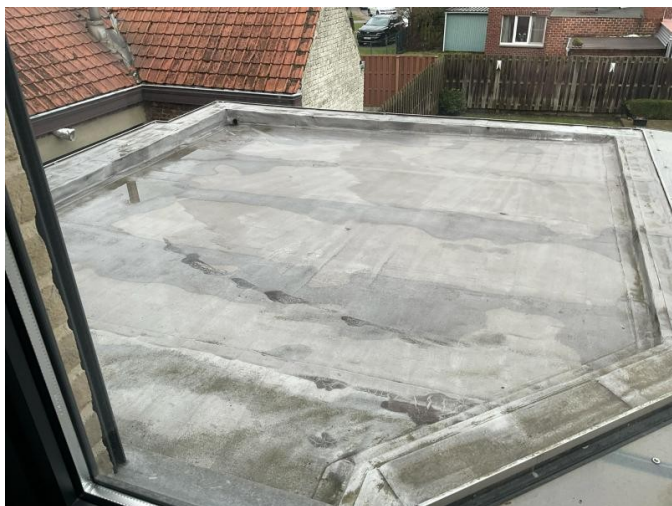
Aangezien de woning in 2005 volledig gestript en gerenoveerd werd, en dat de aanbouw in dezelfde periode gezet werd, is de roofing op het plat dak niet asbestverdacht.

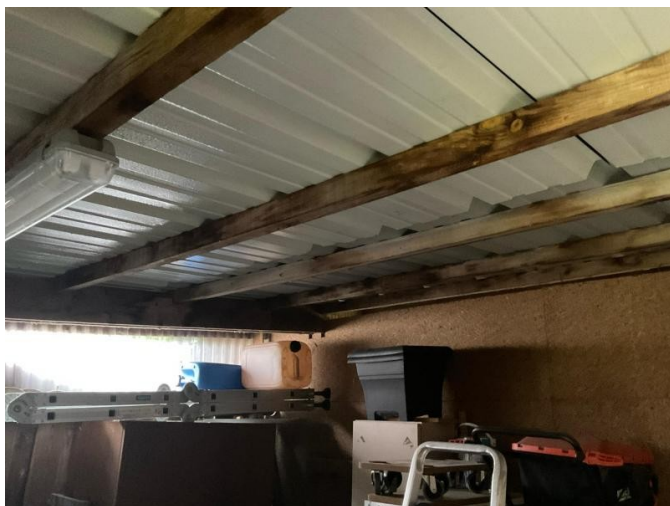
Er werden geen asbestverdacht materialen aangetroffen in het tuinhuis.

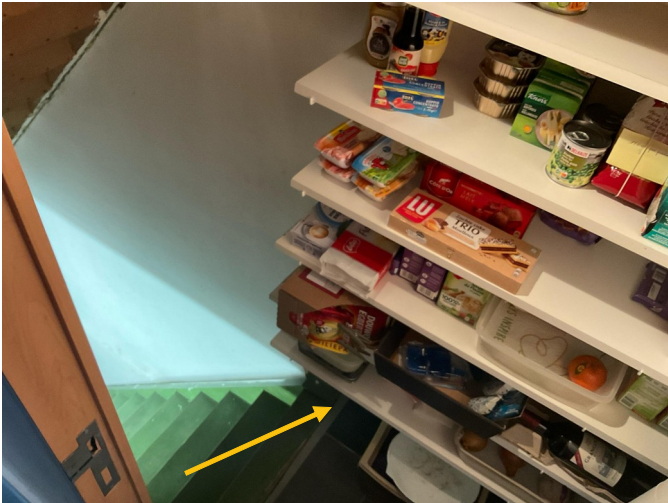
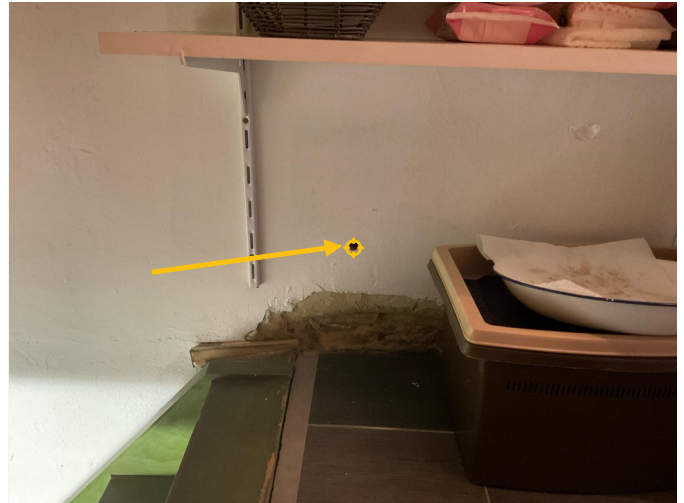
## Fiche 6: Pleisterwerk

Geen asbest

| # | Type | Referentie | Resultaat |
|---|---|---|---|
| 6.1 | Mengmonster | MM01 | Geen asbest |
