# Asbestinventarisatetest

Guido Gezellestraat 7, 9300 Aalst

Attestnummer : **20250617-000059.000**

Uitgegeven op : **17.06.2025**

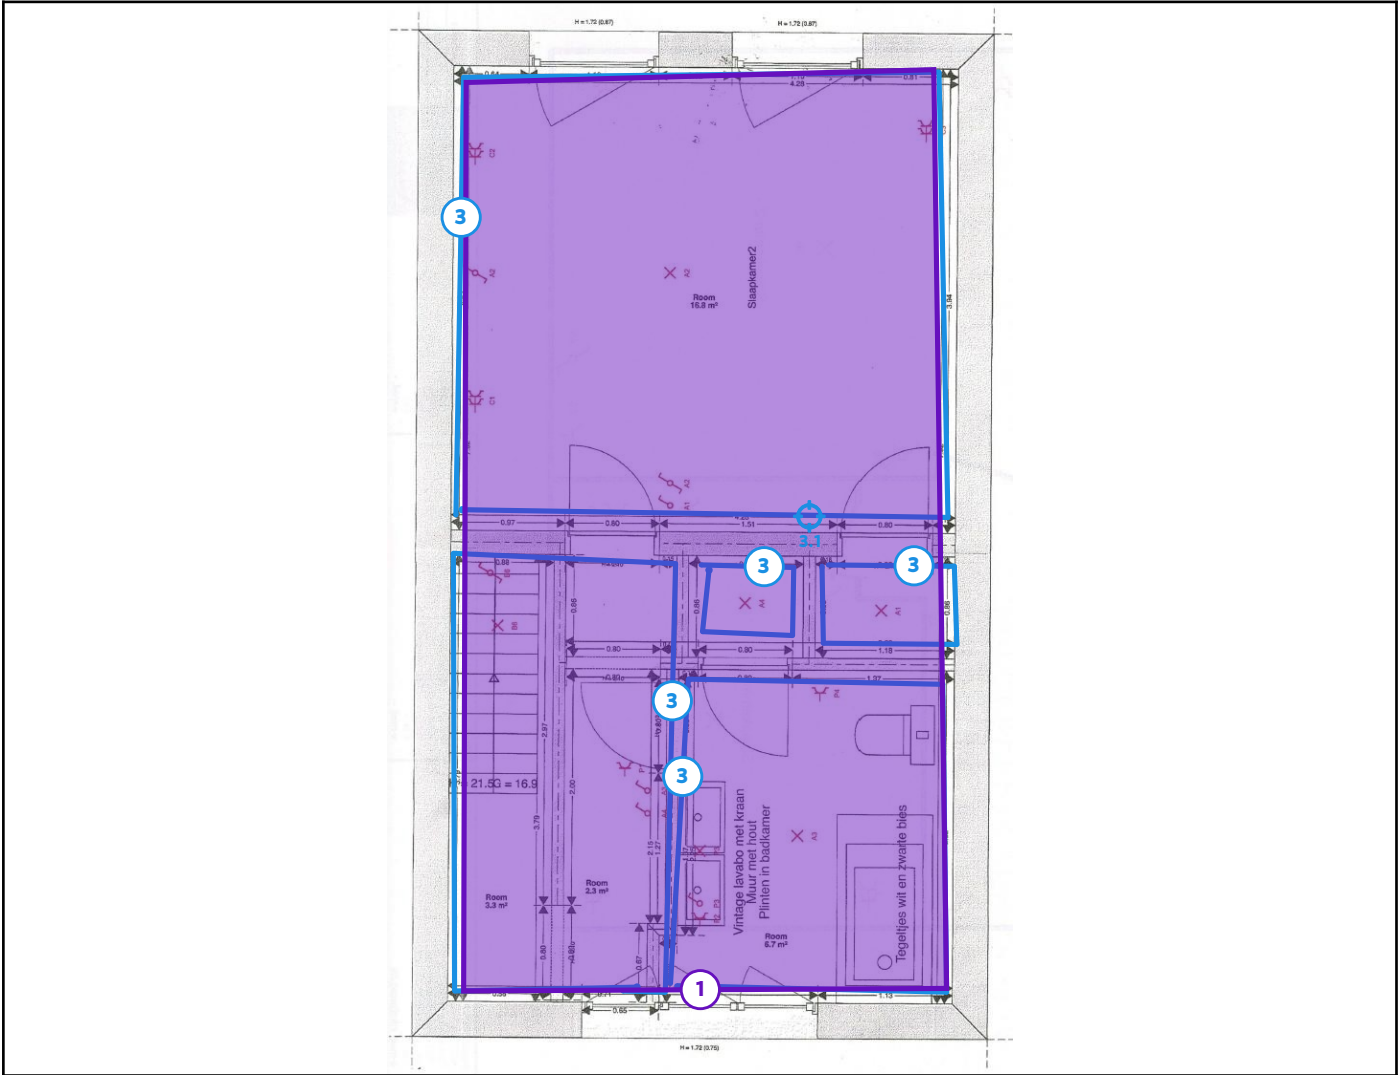
# Plan 1.1: Eerste verdieping

| Beschrijving | Type | Actie |
|---|---|---|
| 1. Gipsplaat plafonds | Advies | - |
| 3. Bepleistering op de muren | Geen asbest | - |

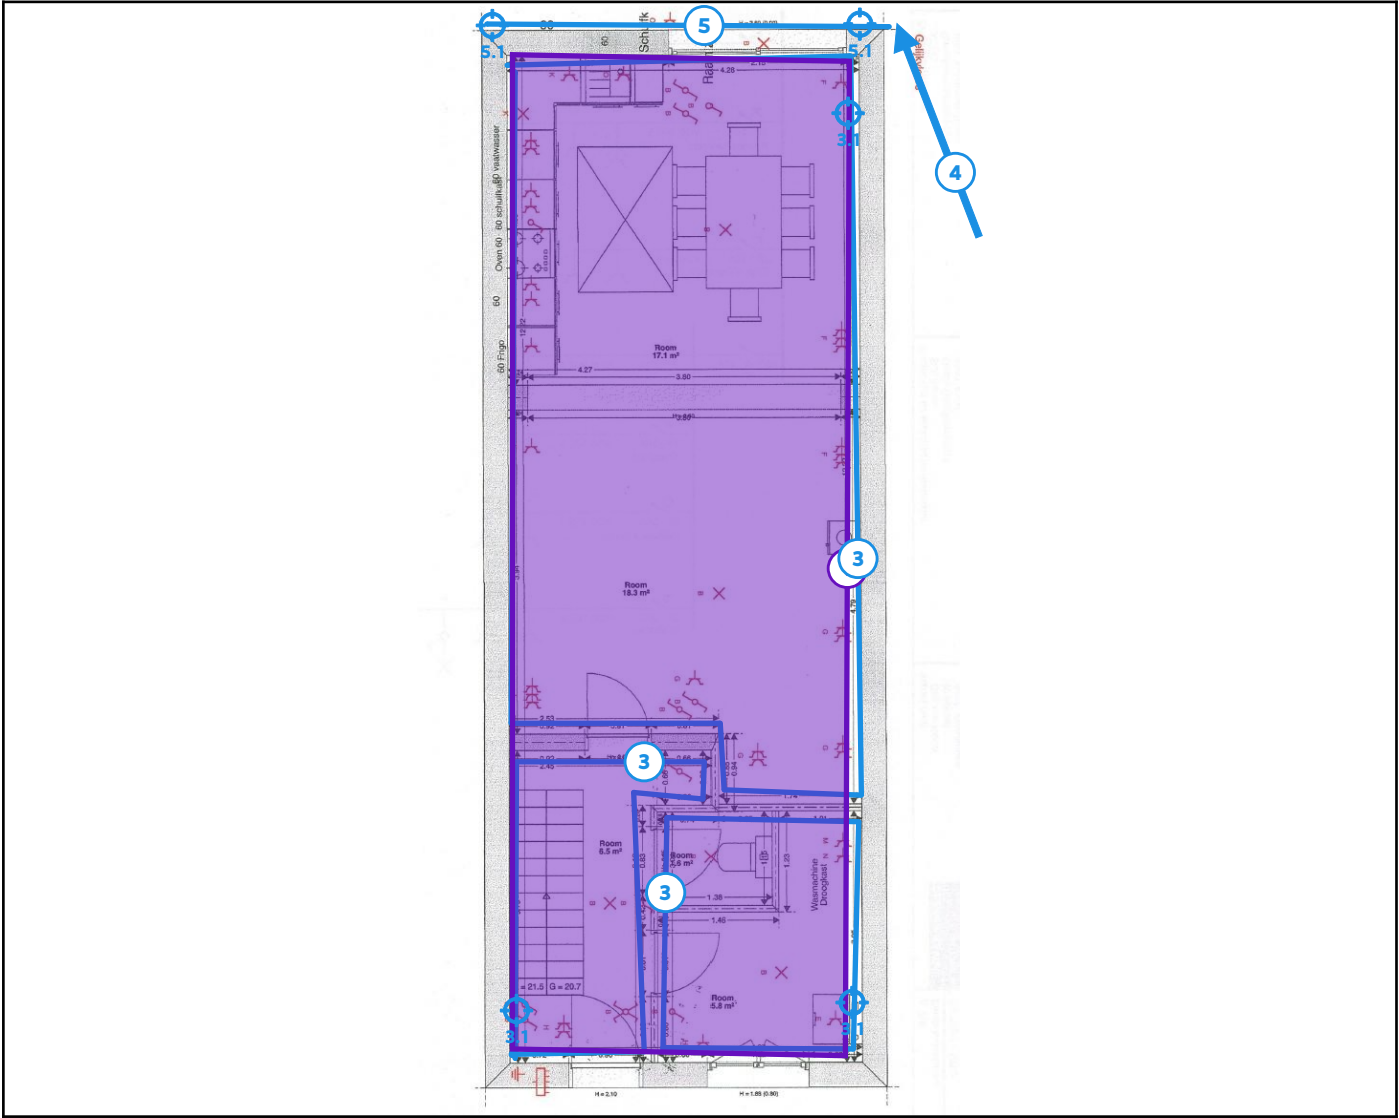
# Plan 1.2: Gelijkvloerse verdieping

| Beschrijving | Type | Actie |
|---|---|---|
| 1. Gipsplaat plafonds | Advies | - |
| 3. Bepleistering op de muren | Geen asbest | - |
| 4. Cementerign buitengevel | Geen asbest | - |
| 5. Crepi buitengevel | Geen asbest | - |

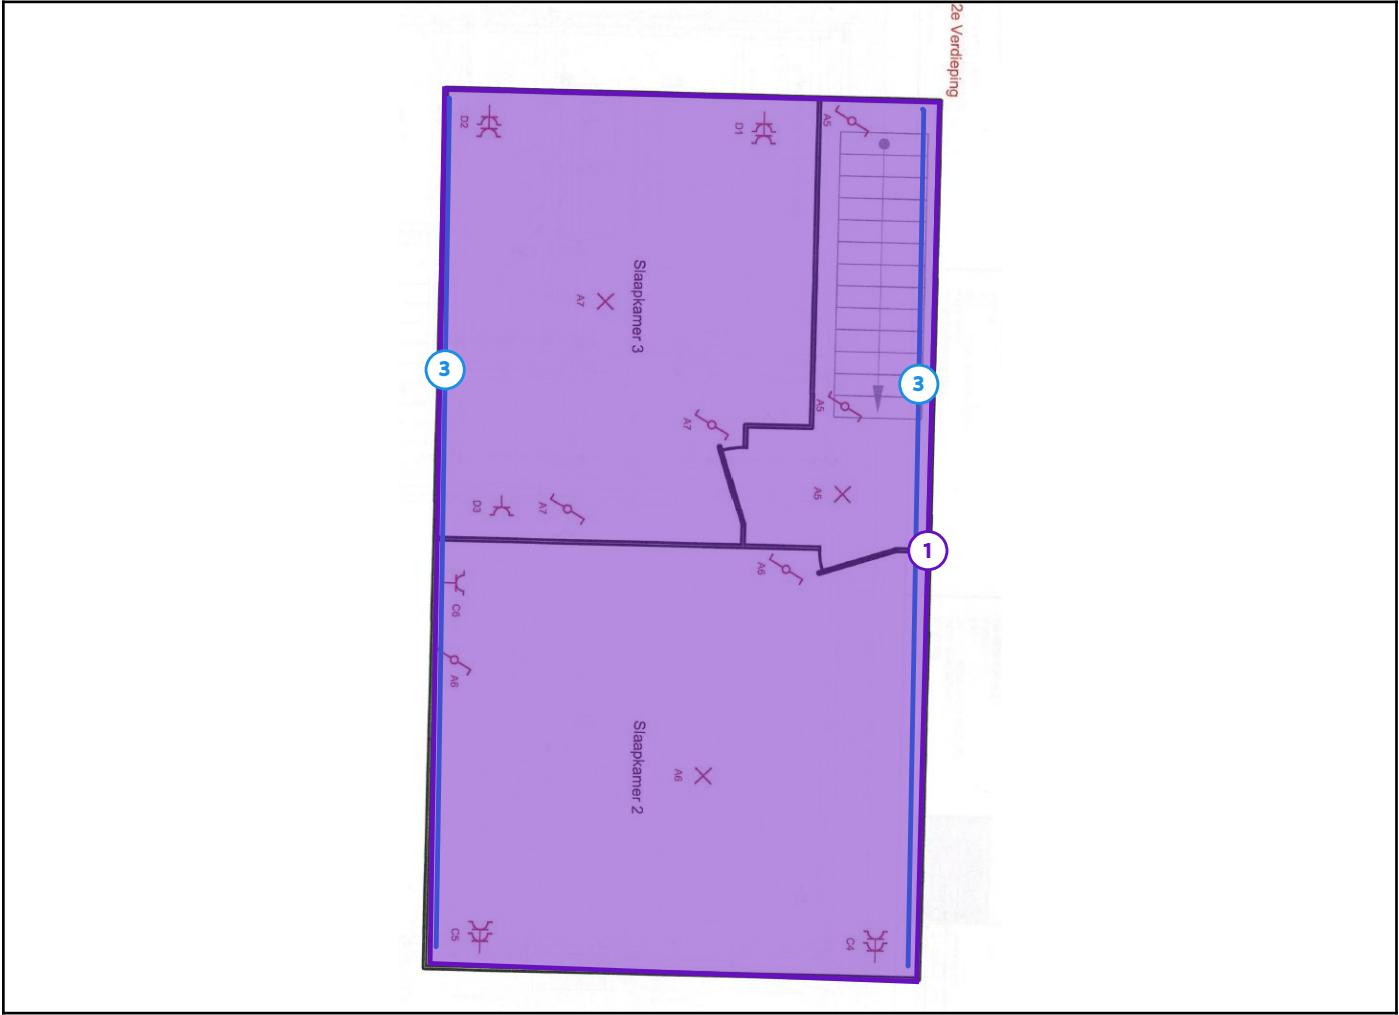
# Plan 1.3: Zolderverdieping

| Beschrijving | Type | Actie |
|---|---|---|
| 1. Gipsplaat plafonds | Advies | - |
| 3. Bepleistering op de muren | Geen asbest | - |

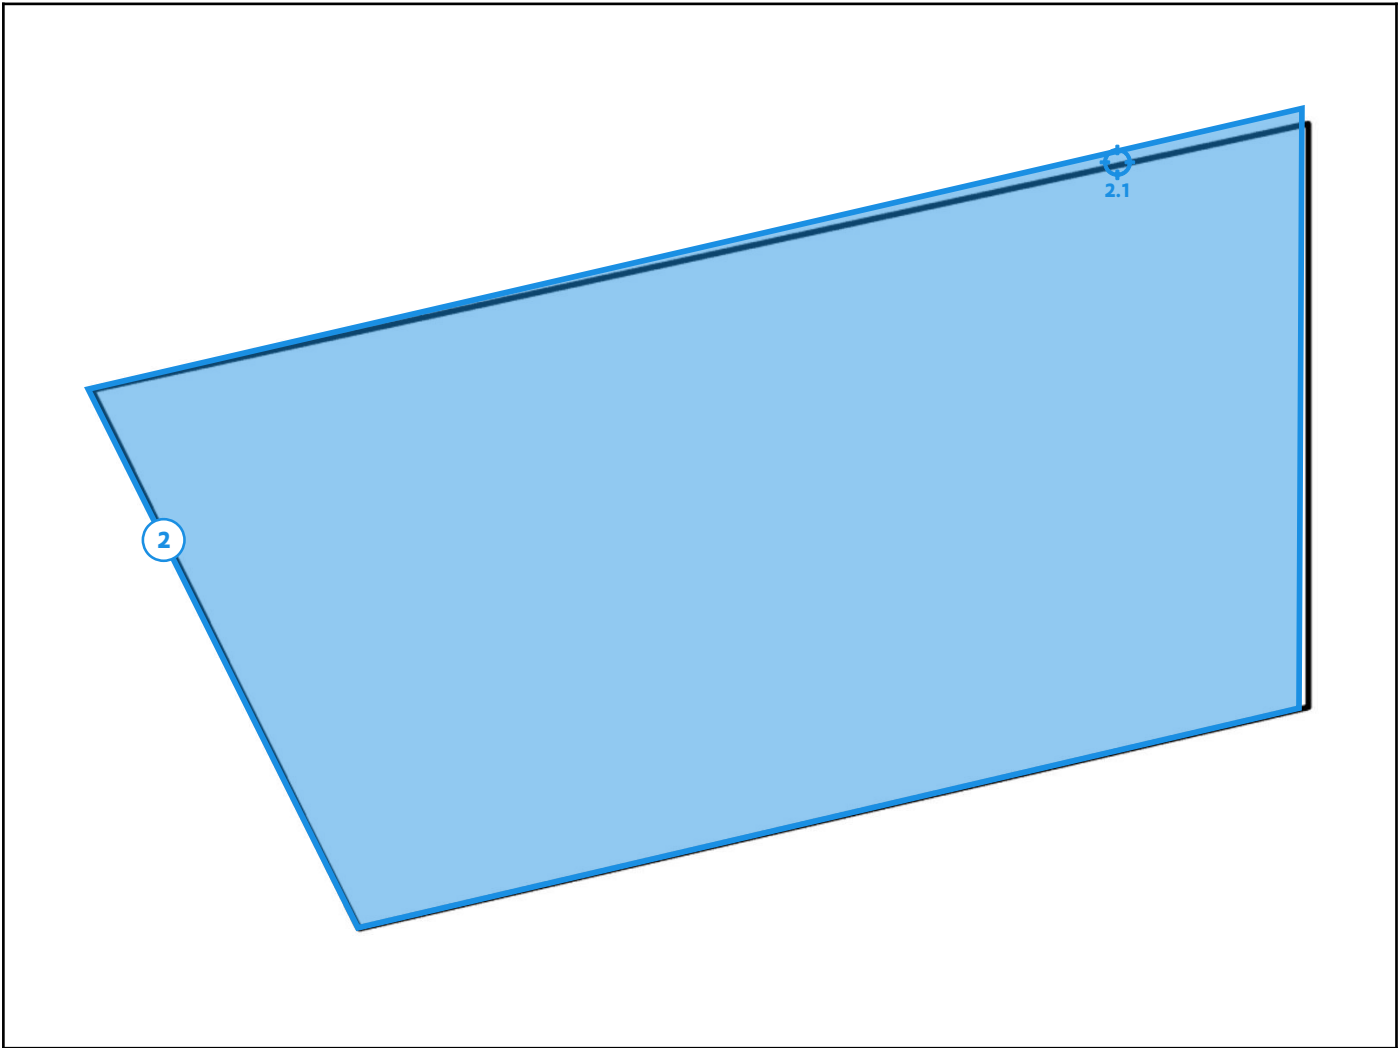
# Plan 2.1: Constructie plan

| Beschrijving | Type | Actie |
|---|---|---|
| 2. Roofing | Geen asbest | - |

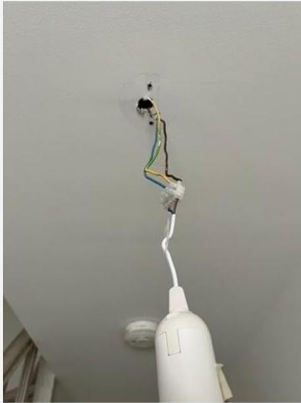
Gipsplaat bevat nooit asbest .

De deskundige kan geen uitspraak doen over onderliggende materialen. Daarvoor is destructief onderzoek nodig.

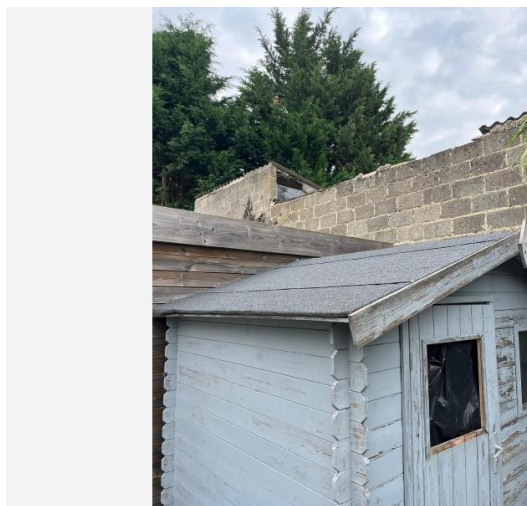
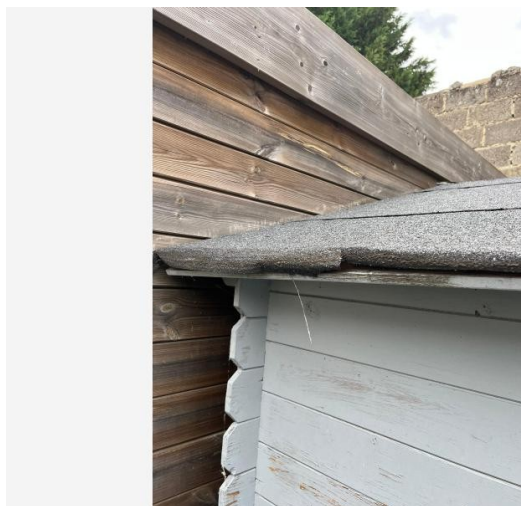
## Fiche 2: Roofing

Geen asbest

| # | Type | Referentie | Resultaat |
|---|---|---|---|
| 2.1 | Puntmonster | MM2 | Geen asbest |

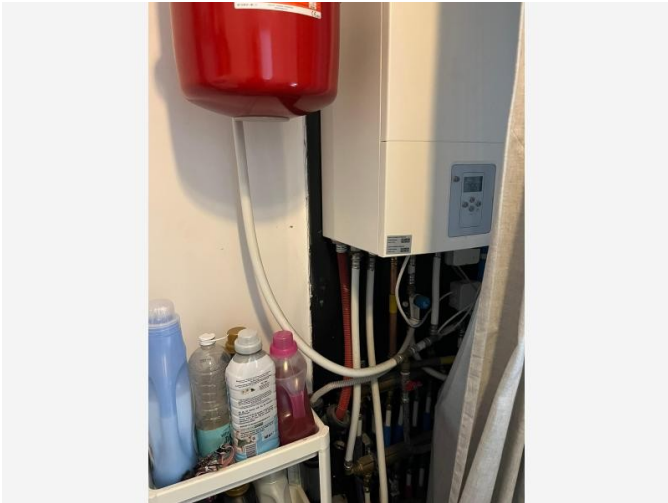
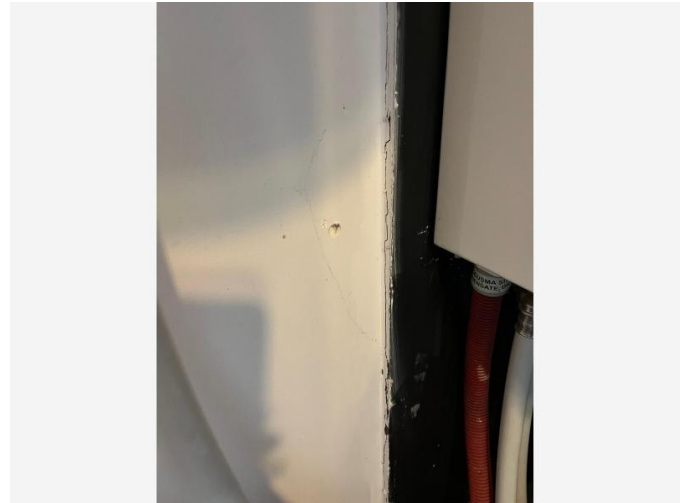
## Fiche 3: Beploistering op de muren

Geen asbest

| # | Type | Referentie | Resultaat |
|---|---|---|---|
| 3.1 | Mengmonster | MM1 | Geen asbest |

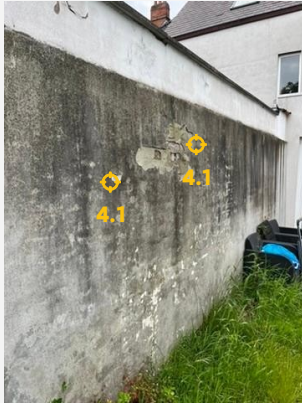
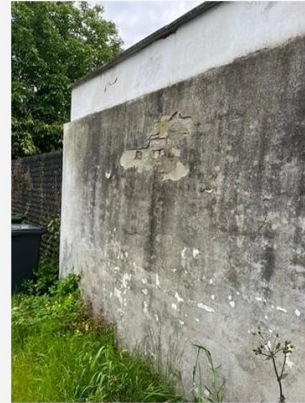
## Fiche 4: Cementerign buitengevel

Geen asbest

| # | Type | Referentie | Resultaat |
|---|---|---|---|
| 4.1 | Mengmonster | MM3 | Geen asbest |

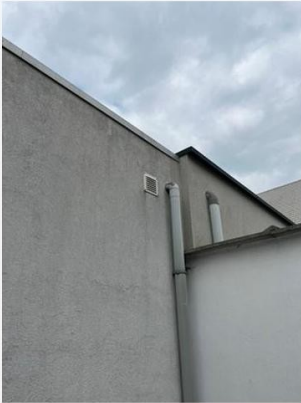
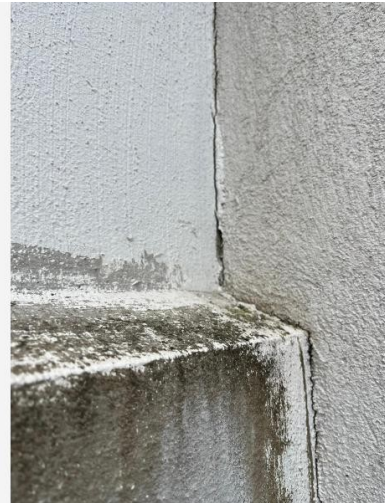
## Fiche 5: Crepi buitengevel

Geen asbest

| # | Type | Referentie | Resultaat |
|---|---|---|---|
| 5.1 | Mengmonster | MM4 | Geen asbest |
