# Asbestinventarisatetest

Heirbaan 6, 1785 Merchtem

Attestnummer : 20250726-000111.000

**Niet-asbestveilig**

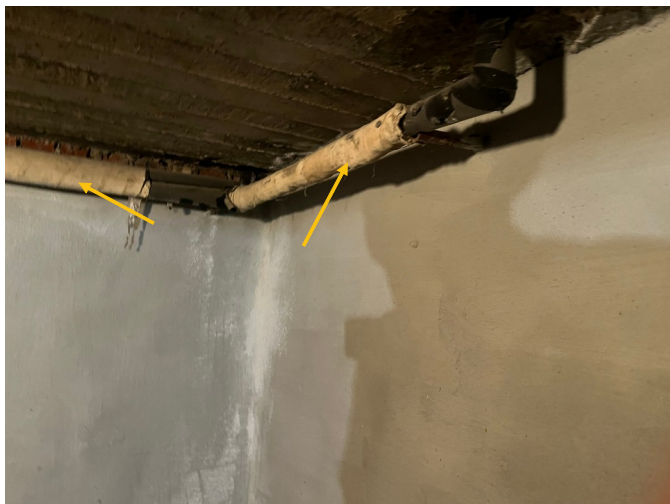
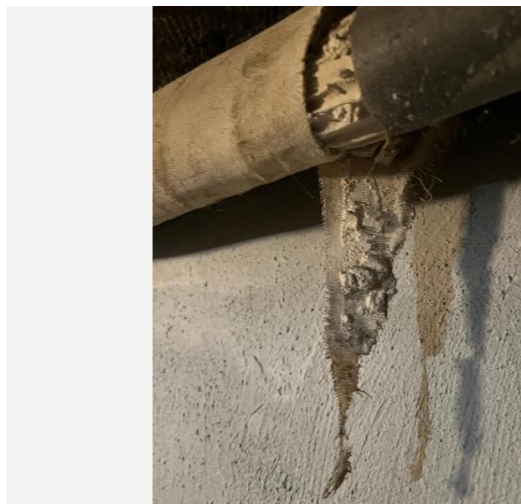
| Eindbeoordeling materiaalrisico | Hoog materiaalrisico en/of hoge kans op vezelvrijgave |

| Gebondenheid | Categorie 2: niet-hechtgebonden met matrix |
| Asbestsoort (vezeltype) | Amfibool aanwezig, uitgezonderd crocidoliet |
| Asbestconcentratie | Laag (< 50%) |
| Afschermingsgraad van het gehele materiaal | Geheel of deels (ook) vrij aan de binnenlucht |
| Toestand van het materiaal | Zwaar beschadigd, zwaar verweerd |

| # | Type | Referentie | Resultaat |
|---|---|---|---|
| 1.1 | Mengmonster | MM3 | Amosiet |

| Beschrijving | Leidingisolatie uit gips (enkel recht) |

**Dringend verwijderen**

- Zorg voor een veilig beheer. Vermijd het beschadigen van het asbestmateriaal. Controleer de toestand jaarlijks op wijzigingen.
- Sluit de ruimte luchtdicht af en vermijd het betreden van de ruimte.

- Hermetische zone (erkend asbestverwijderaar)  
Deze toepassing kan/mag enkel worden verwijderd door een erkend asbestverwijderaar in hermetische zone.

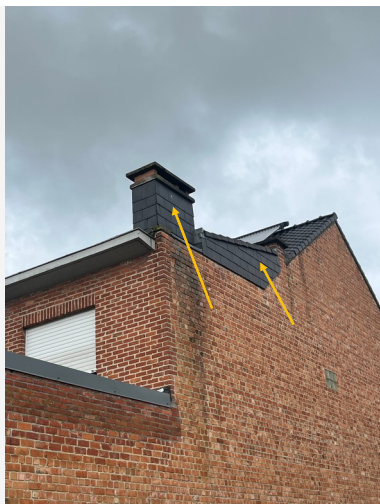
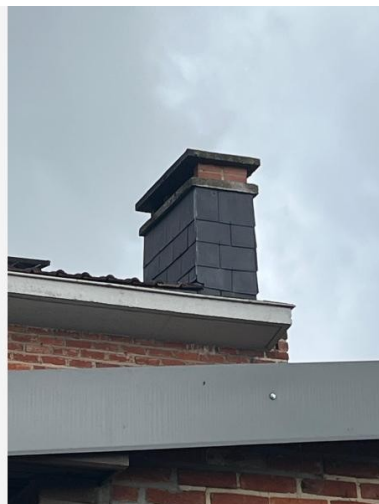
| Eindbeoordeling materiaalrisico | Verhoogd materiaalrisico en/of verhoogde kans op vezelvrijgave |
| Opmerking | <p>crocidoliet wordt aangenomen omdat er geen stalen werden genomen. staalname kan een ander soort asbest bewijzen en ka ook invloed hebben op deze risico analyse.</p> <p>de korstmossen op deze leien maken dat dit in de categorie "Matig beschadigd, matig verweerd" wordt geklasseerd.</p> <p>Asbestcement aan debuitenscil heeft tot gevolg dat het attest niet-asbestveilig is.</p> <p>Let op voor leien die eventueel zouden loskomen (genageld).</p> |

| Asbestsoort (vezeltype) | Crocidoliet aanwezig |
| Toestand van het materiaal | Matig beschadigd, matig verweerd |

| Beschrijving | Asbestverdachte leien |

Verwijderen

- Zorg voor een veilig beheer. Vermijd het beschadigen van het asbestmateriaal. Controleer de toestand jaarlijks op wijzigingen.
- Hemelwater dat afspoelt van asbestcement daken of gevels kan asbestdeeltjes bevatten. Gebruik het enkel voor gesloten circuits (bv. spoelen toiletten). Reinig na het vervangen van het dak of de gevel de dakgoten en regenwaterput of -ton om asbesthoudend sediment of slib te verwijderen
- Voer bijkomende staalname(s) uit.

- Eenvoudige handelingen: mag via doe-het-zelf of door werknemer(s) met opleidingsattest eenvoudige handelingen  
Bij het verwijderen van asbesthoudende gevelleien is het essentieel om veilig te werk te gaan. Particulieren mogen zelf asbesthoudende materialen verwijderen tot een oppervlakte van 35 vierkante meter. Voor grotere oppervlaktes of bij twijfel is het aanbevolen dit werk over te laten aan een erkend asbestverwijderaar of een aannemer met een opleidingsattest voor eenvoudige handelingen. Hieronder volgt een handleiding voor het veilig verwijderen van gevelleien, met speciale aandacht voor het voorkomen van breuk:

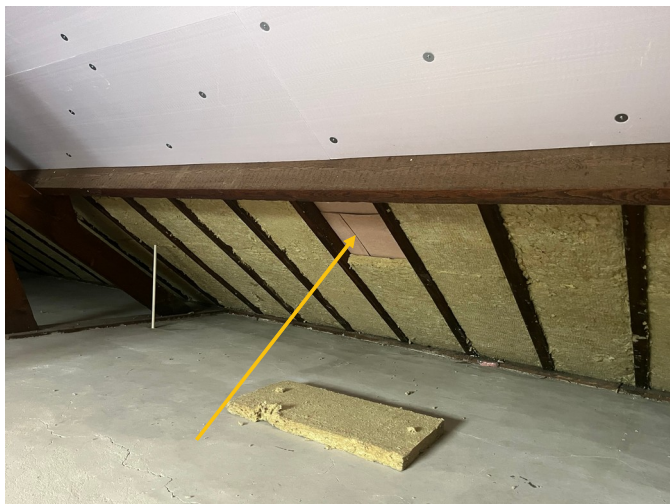
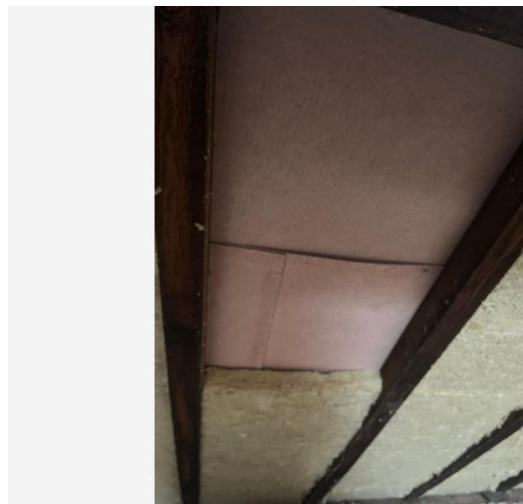
| Eindbeoordeling materiaalarisico | Zeer laag materiaalarisico en/of zeer lage kans op vezelvrijgave |
| Opmerking | <p>Toestand van het materiaal : het bouwjaar verraad immers dat het materiaal niet nieuw is , de aannahme is dan ook Licht beschadigd, licht verweerd.</p> <p>Crocidoliet is een aannahme bij gebrek aan staalname.</p> <p>Een staalname kan een andere asbestsoort met zich meebrengen en de risico beoordelig beïnvloeden.</p> |

| Toestand van het materiaal | Onbeschadigd, niet verweerd |

| Beschrijving | Menuiseriet plaat onderdak |

Zorgvuldig beheren

- Zorg voor een veilig beheer. Vermijd het beschadigen van het asbestmateriaal. Controleer de toestand jaarlijks op wijzigingen.
- Voer bijkomende staalname(s) uit.

- Eenvoudige handelingen: mag via doe-het-zelf of door werknemer(s) met opleidingsattest eenvoudige handelingen  
dit laat u best aan een aannemer met opleidingsattest EH.

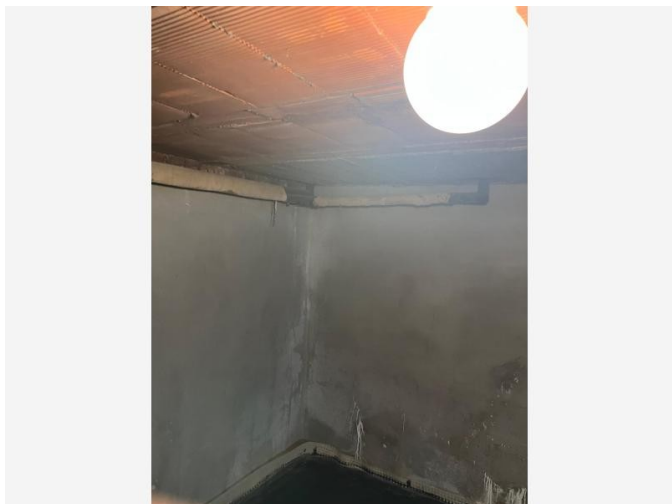
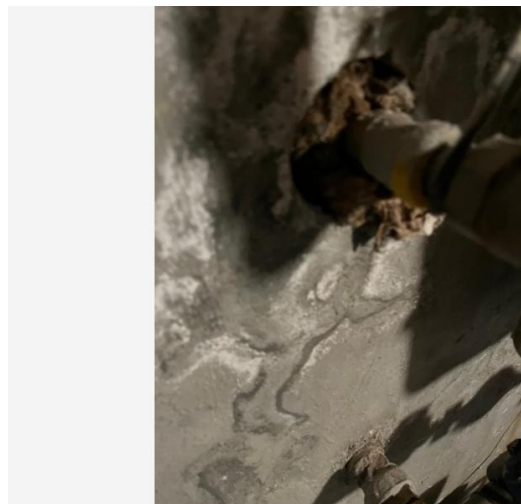
| Identificatiemethode | Vaststelling zonder monstername<br><br>Motivatie: Groot risico op structurele gevolgschade (lekschade, werking installatie,...) |

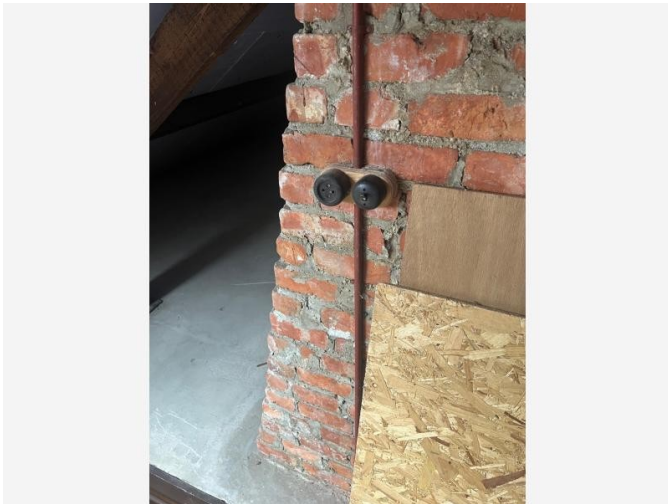
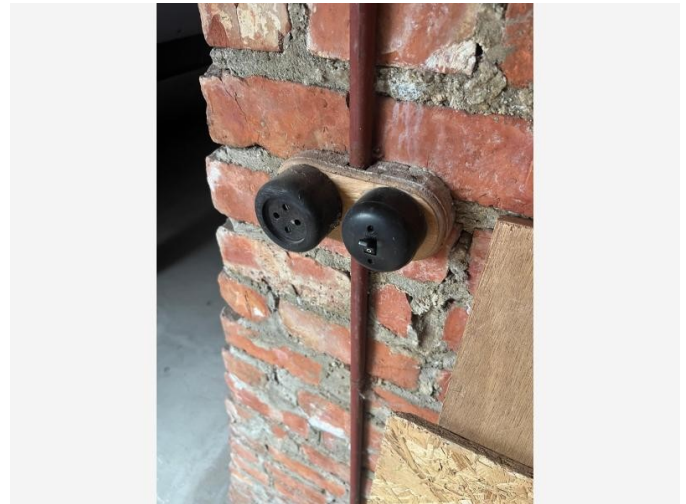
## Fiche 5: Bakeliet stopcontacten, lichtarmaturen en/of schakelaars

| Opmerking | deze oppervlakte is niet gemeten maar eerder symbolisch voor alle aanwezige armaturen |

Nat werken: zet elektriciteit af en Bevochtig het gebied rond het armatuur om het vrijkomen van stof te minimaliseren. Dit vermindert de kans dat asbestvezels in de lucht komen.

Voorzichtig demonteren: Gebruik gereedschap dat minimale schade en verstoring veroorzaakt. Tril- en slagwerktuigen zijn te vermijden omdat deze de verspreiding van asbestvezels in de lucht kunnen bevorderen.

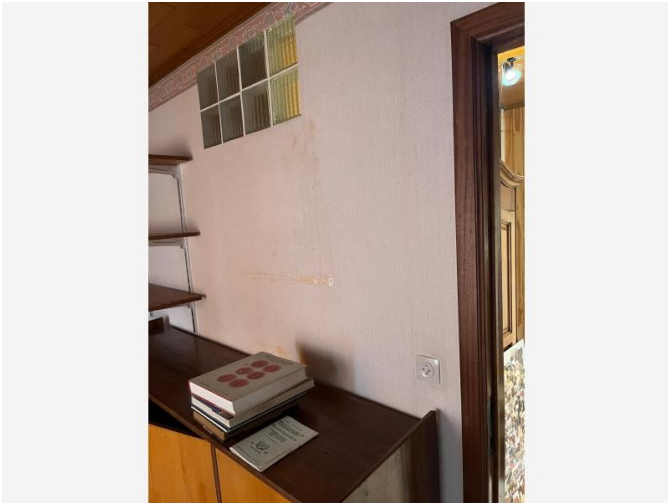
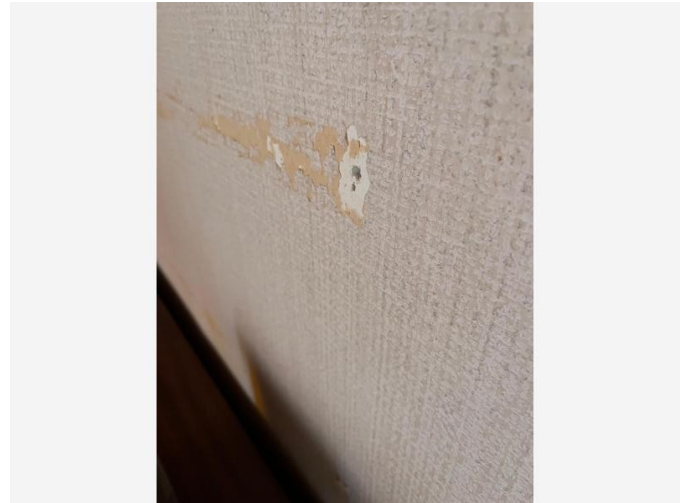
## Fiche 9: Beploistering op de muren

Geen asbest

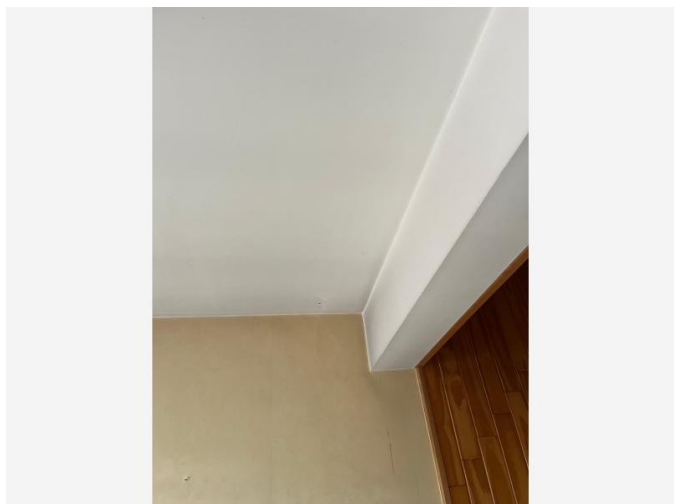
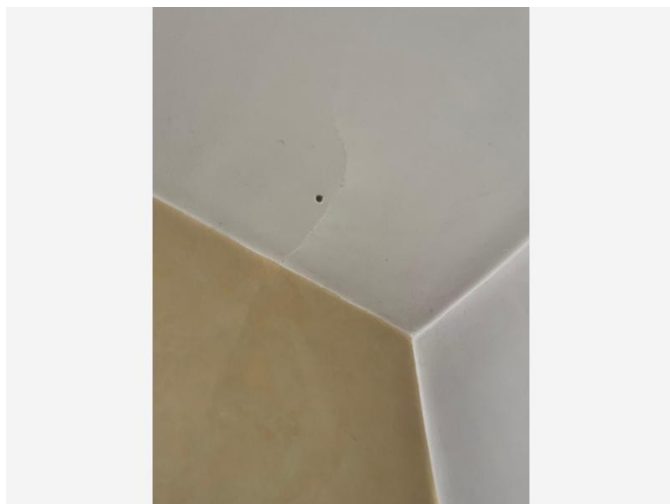
## Fiche 10: Beploistering op de plafonds

Geen asbest

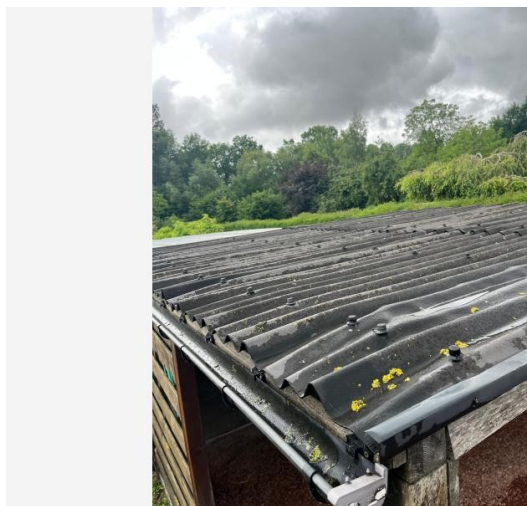
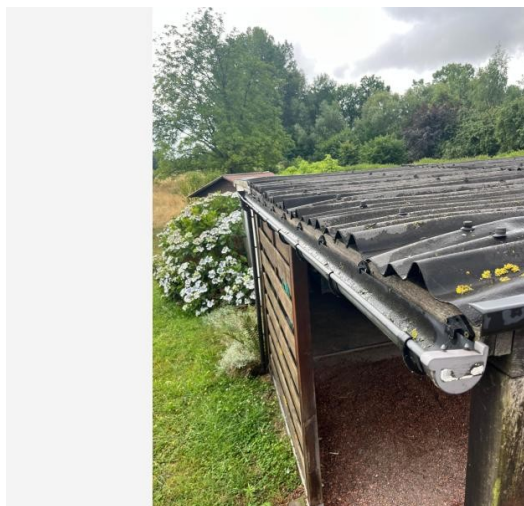
## Fiche 11: roofing

Geen asbest

| Opmerking | <p>de oppervlakte is een bereedeneerde schatting , waaraan geen rechten worden verleend.</p> <p>Er werd om economische reden geen staal genomen. Opdrachtgever begrijpt dat daarom moet worden aangenomen dat deze toepassing asbest bevat, tot tegendeel wordt bewezen .</p> <p>ook de kans op lekken maakt dat een staalname niet evident was zonder schade aan te richten</p> |

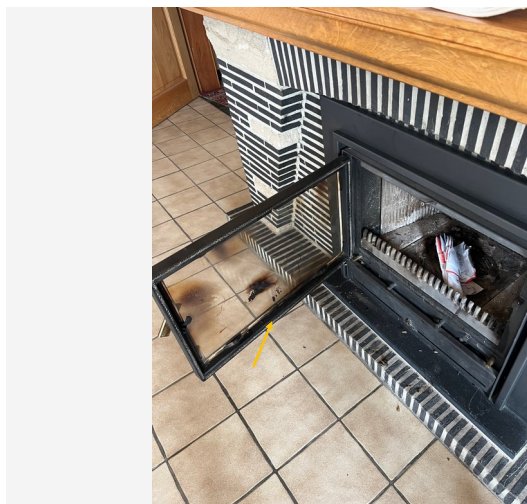
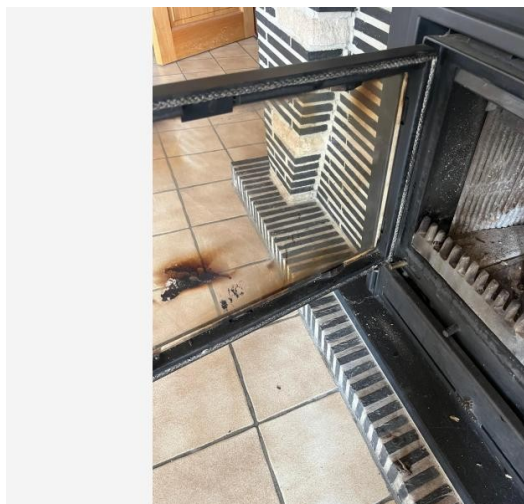
## Fiche 12: kachelkoord

Geen asbest
