# Asbestinventarisat attest

Sint-Antoniuslaan 33, 1700 Dilbeek

Attestnummer : 20250717-000420.000

Uitgegeven op : 17.07.2025

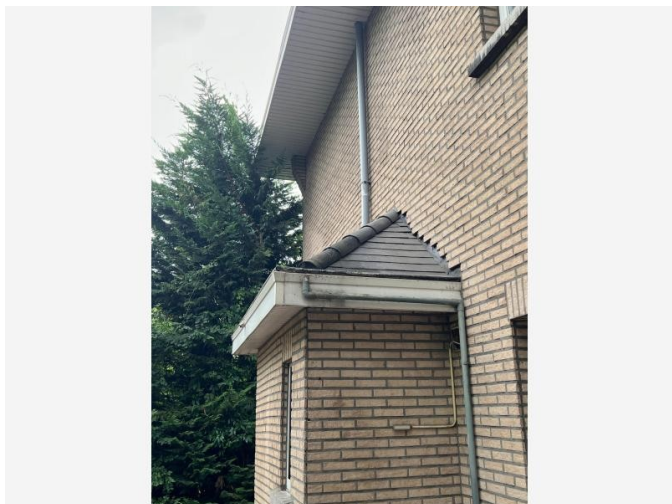
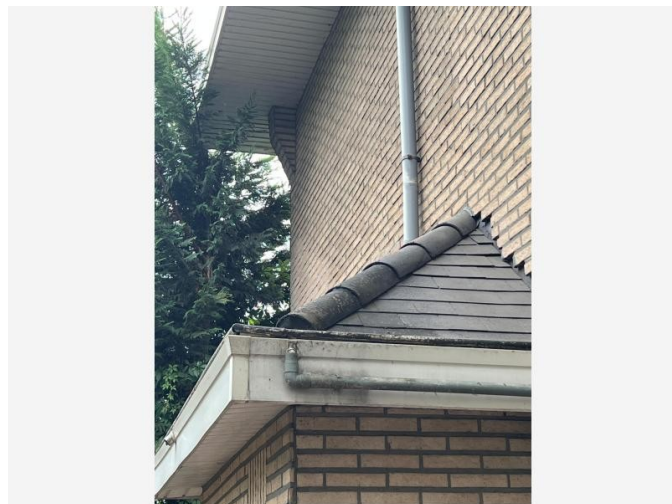
Het asbestmateriaal valt onder de mijlpaal van 2034.

Verwijderen

| Eindbeoordeling materiaalarisico | Laag materiaalarisico en/of verlaagde kans op vezelvrijgave |

| Gebondenheid | Categorie 1: hechtgebonden in oorsprong |
| Asbestsoort (vezeltype) | Crocidoliet aanwezig |
| Asbestconcentratie | Laag (< 50%) |
| Afschermingsgraad van het gehele materiaal | Geheel of deels vrij aan de buitenlucht |
| Toestand van het materiaal | Licht beschadigd, licht verweerd. Intact calciumsilicaatmateriaal of categorie III 'gebondenheid' |

| # | Type | Referentie | Resultaat |
|---|---|---|---|
| 1.1 | Puntmonster | 03 | Crocidoliet, Chrysotiel |

| Beschrijving | Dak bestaande uit leien |
| Asbestmateriaal | Dak- en gevelbekleding - Lei, shingle |

- Zorg voor een veilig beheer. Vermijd het beschadigen van het asbestmateriaal. Controleer de toestand jaarlijks op wijzigingen.
- Hemelwater dat afspoelt van asbestcement daken of gevels kan asbestdeeltjes bevatten. Gebruik het enkel voor gesloten circuits (bv. spoelen toiletten). Reinig na het vervangen van het dak of de gevel de dakgoten en regenwaterput of -ton om asbesthoudend sediment of slib te verwijderen

- Eenvoudige handelingen: mag via doe-het-zelf of door werknemer(s) met opleidingsattest eenvoudige handelingen  
Deze toepassing kan door een aannemer die over een opleidingsattest eenvoudige handelingen beschikt of door een particulier (doe-het-zelf), verwijderd worden indien er geen verhoogd risico op vrijgave van asbestvezels (max. concentratie 0,01 vezels/cm<sup>3</sup> - CODEX Art. VI.3-54) ontstaat en de toepassing voorafgaand wordt gefixeerd/bevochtigd; de individuele elementen zonder machinale werktuigen (boormachine, slijpschijf, hogedrukreiniger,...) en zonder breken of gooien een voor een losgemaakt worden; en ten slotte dubbel en luchtdicht verpakt weggevoerd worden naar een erkend afvalpunt (recyclagepark).

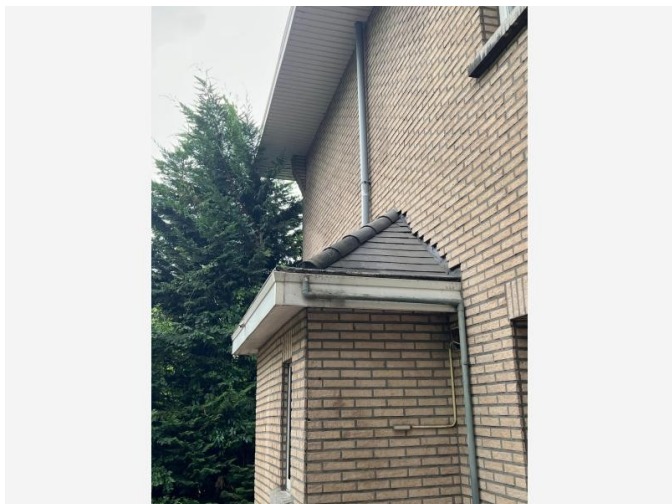
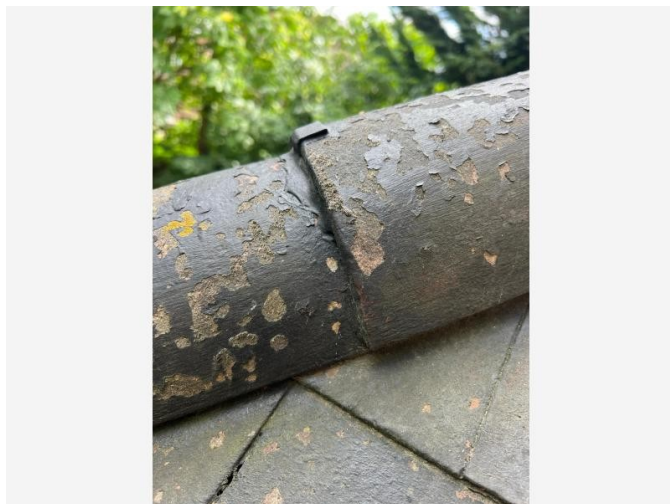
Het asbestmateriaal valt onder de mijlpaal van 2034.

Verwijderen

| Eindbeoordeling materiaalrisico | Verhoogd materiaalrisico en/of verhoogde kans op vezelvrijgave |

| Gebondenheid | Categorie 1: hechtgebonden in oorsprong |
| Asbestsoort (vezeltype) | Crocidoliet aanwezig |
| Asbestconcentratie | Laag (< 50%) |
| Afschermingsgraad van het gehele materiaal | Geheel of deels vrij aan de buitenlucht |
| Toestand van het materiaal | Matig beschadigd, matig verweerd |

| # | Type | Referentie | Resultaat |
|---|---|---|---|
| 2.1 | Puntmonster | 04 | Crocidoliet, Chrysotiel |

| Beschrijving | Nok dak |
| Asbestmateriaal | Dak- en gevelbekleding - Nok, windveer, boeiboord |

- Verwijder dit asbestmateriaal zo snel mogelijk. Volg de toestand goed op.
- Hemelwater dat afspoelt van asbestcement daken of gevels kan asbestdeeltjes bevatten. Gebruik het enkel voor gesloten circuits (bv. spoelen toiletten). Reinig na het vervangen van het dak of de gevel de dakgoten en regenwaterput of -ton om asbesthoudend sediment of slib te verwijderen

- Eenvoudige handelingen: mag via doe-het-zelf of door werknemer(s) met opleidingsattest eenvoudige handelingen  
Deze toepassing kan door een aannemer die over een opleidingsattest eenvoudige handelingen beschikt of door een particulier (doe-het-zelf), verwijderd worden indien er geen verhoogd risico op vrijgave van asbestvezels (max. concentratie 0,01 vezels/cm<sup>3</sup> - CODEX Art. VI.3-54) ontstaat en de toepassing voorafgaand wordt gefixeerd/bevochtigd; de individuele elementen zonder machinale werktuigen (boormachine, slijpschijf, hogedrukreiniger,...) en zonder breken of gooien een voor een losgemaakt worden; en ten slotte dubbel en luchtdicht verpakt weggevoerd worden naar een erkend afvalpunt (recyclagepark).

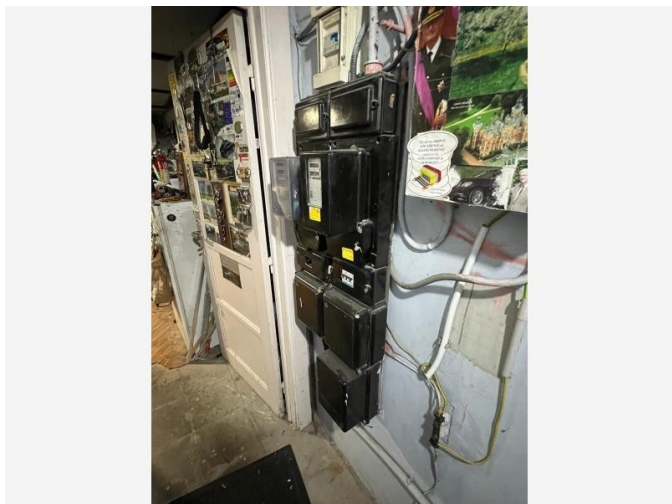
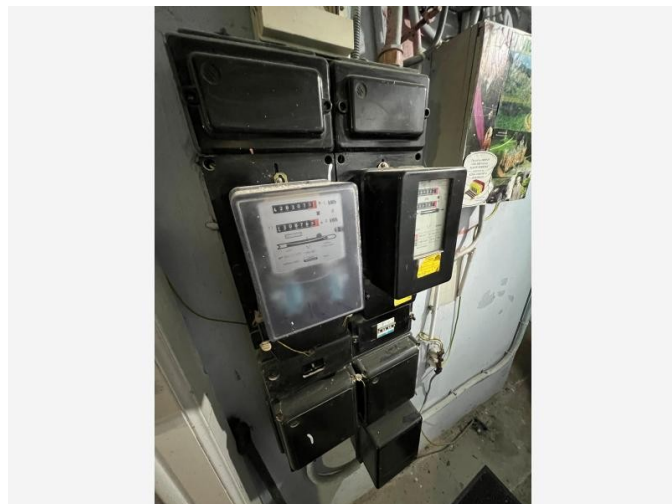
Het asbestmateriaal valt onder de mijlpaal van 2040.

Zorgvuldig beheren

- Zorg voor een veilig beheer. Vermijd het beschadigen van het asbestmateriaal. Controleer de toestand jaarlijks op wijzigingen.
- Voer bijkomende staalname(s) uit.

- Eenvoudige handelingen: mag via doe-het-zelf of door werknemer(s) met opleidingsattest eenvoudige handelingen  
Te verwijderen door de netbeheerder. Deze toepassing kan door een werknemer die over een opleidingsattest eenvoudige handelingen beschikt verwijderd worden indien er geen verhoogd risico op vrijgave van asbestvezels (max. concentratie 0,01 vezels/cm<sup>3</sup> - CODEX Art. VI.3-54) ontstaat en de toepassing voorafgaand wordt gefixeerd/bevochtigd; de individuele elementen zonder machinale werktuigen (boormachine, slijpschijf, hogedrukreiniger,...) en zonder breken of gooien een voor een losgemaakt worden; en ten slotte dubbel en luchtdicht verpakt weggevoerd worden naar een erkend afvalpunt (recyclagepark).

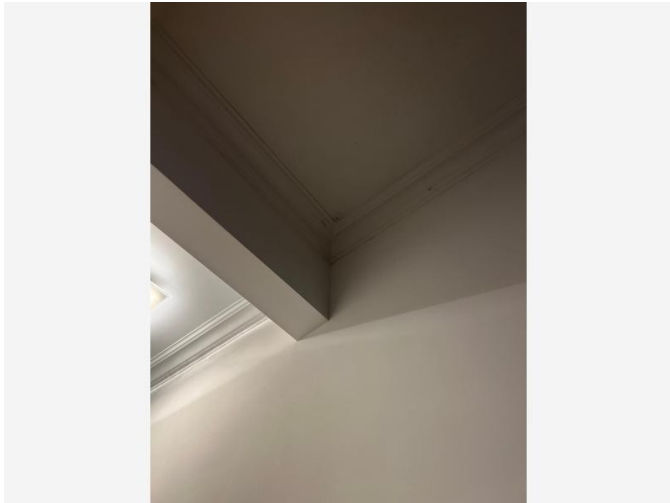
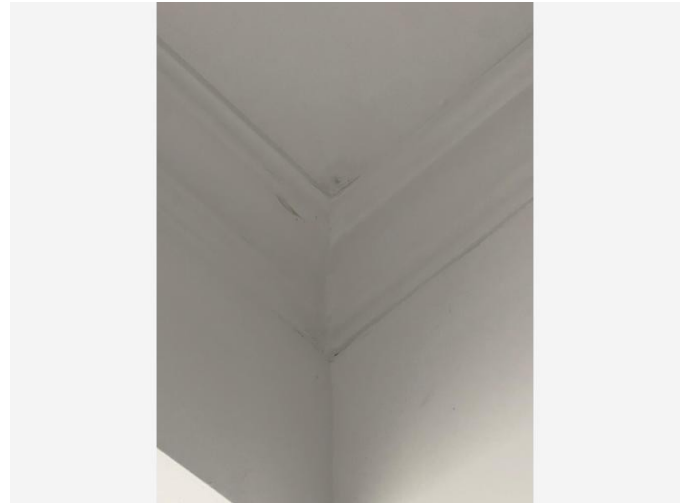
## Fiche 14: Pleisterwerk plafonds

Geen asbest
