# Asbestinventarisatetest

Oude Putsebaan 54, 3140 Keerbergen

Attestnummer : **20250826-000107.000**

Uitgegeven op : **26.08.2025**

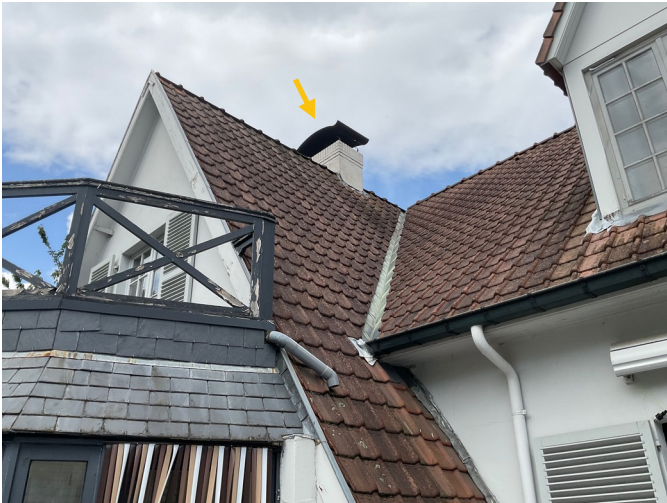
Situeringsfoto

### Permanente beperking

**Reden:** Er is geen volledige risicobeoordeling mogelijk

**Uitleg van de asbestdeskundige:** Om de binnenzijde van het rookgaskanaal te inspecteren is er bouwkundige ingreep nodig. Het rookgaskanaal kan op dit moment niet voldoende geïnspecteerd worden om eventuele aanwezigheid van asbest uit te sluiten.

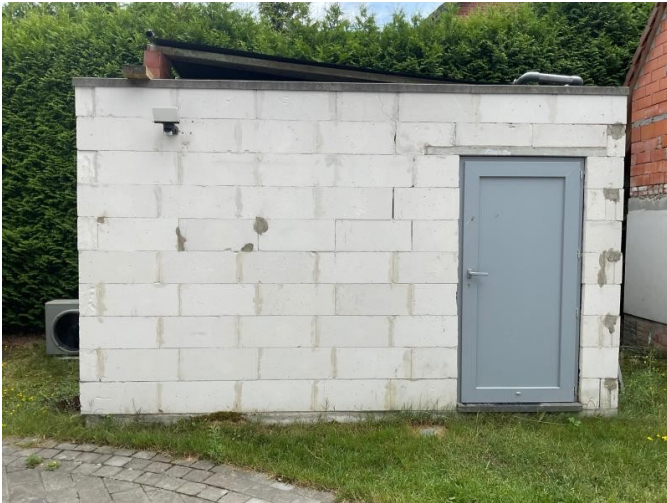
*Situeringsfoto*

### Uitgesloten van inspectie

**Bouwjaar:** 2010

*Constructies gebouwd vanaf 2001 moeten niet onderzocht worden*

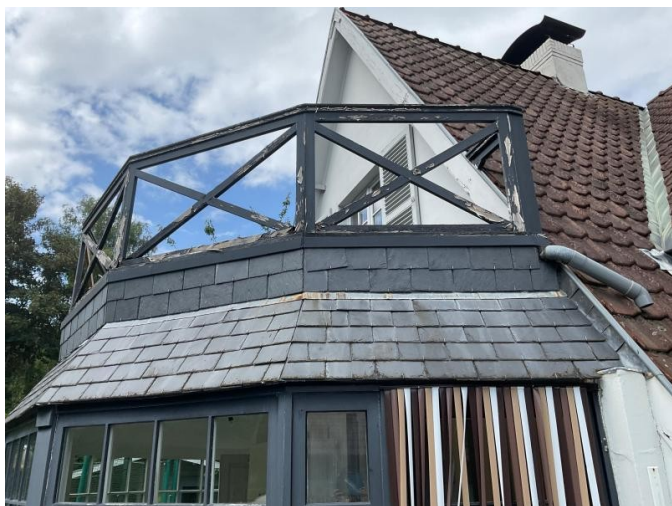
Vrije foto

Natuurleien zijn niet asbestverdacht

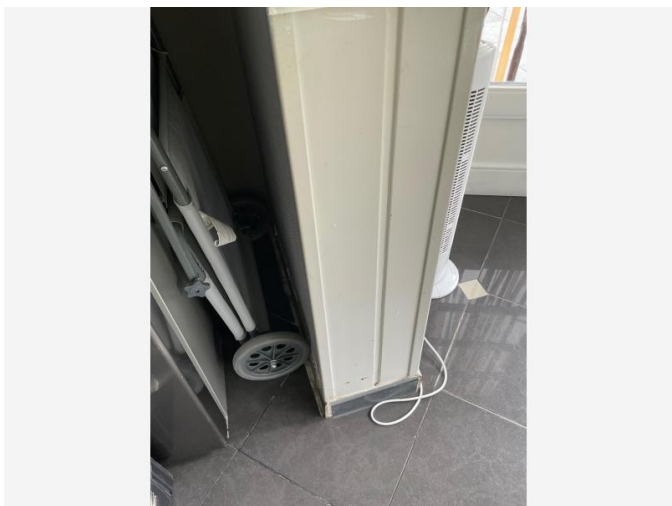
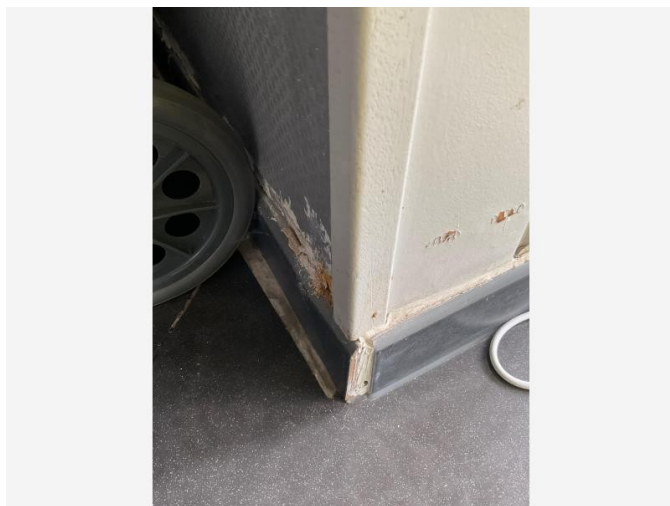
## Fiche 4: Pleisterwerk muren

Geen asbest

| # | Type | Referentie | Resultaat |
|---|---|---|---|
| 4.1 | Mengmonster | 01 | Geen asbest |

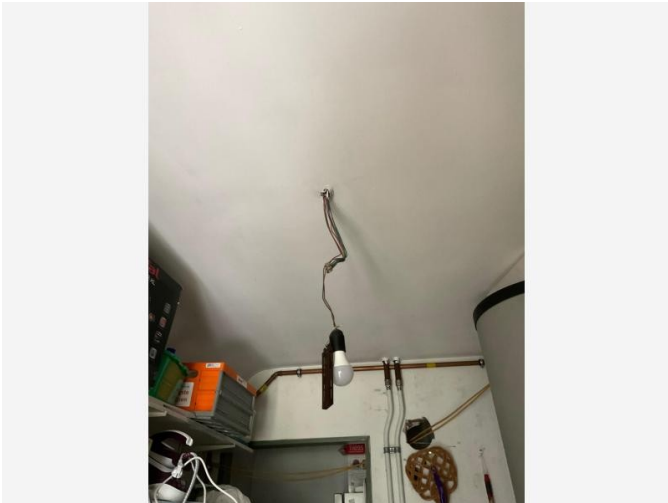
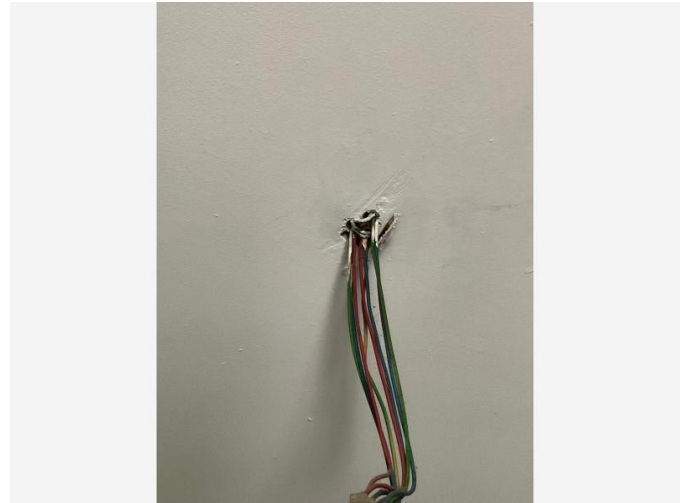
## Fiche 5: Pleisterwerk plafond

Geen asbest

| # | Type | Referentie | Resultaat |
|---|---|---|---|
| 5.1 | Mengmonster | 02 | Geen asbest |
