# Asbestinventarisatetest

Karel Mirystraat 7, 9000 Gent

Attestnummer : **20250725-000114.000**

Uitgegeven op : **25.07.2025**

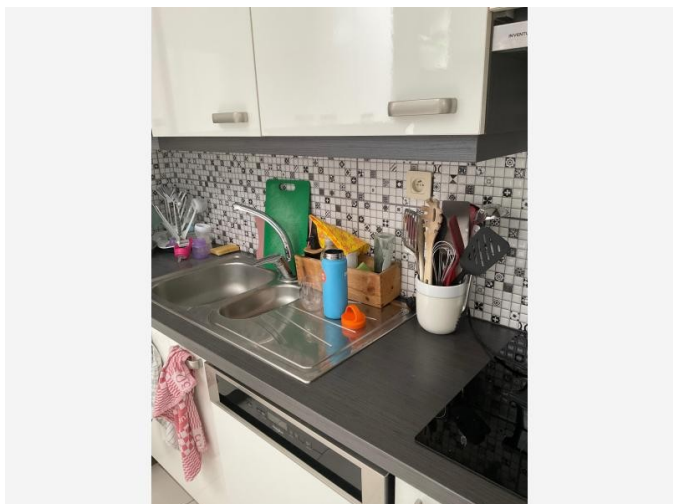
| Fiche 1: faïancelijm achter tegels..... | 13 |

Achter de tegels bevindt zich faiancelijm. Deze moet volgens het IP verplicht bemonsterd worden. Tijdens de inspectie heeft de inspecteur geen faiancelijm aangetroffen, maar heeft hij wel een sterk vermoeden dat zich deze achter de tegels bevindt. Let op bij werken aan deze plaatsen. Faiancelijm kon vroeger asbesthoudend zijn. Een bijkomend onderzoek is aangeraden indien er werken gepland zijn.

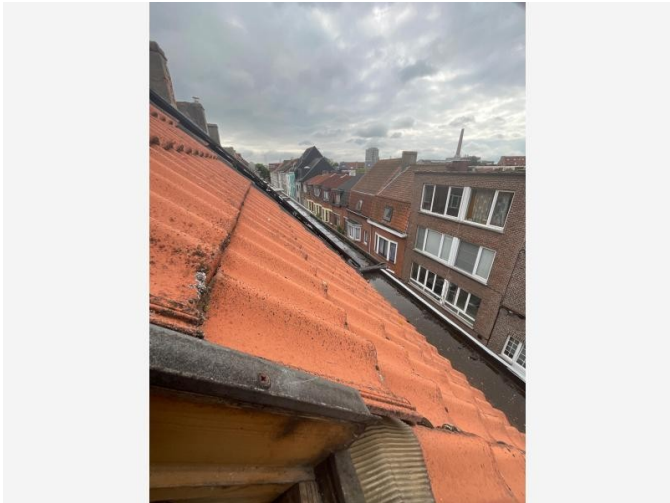
| Fiche 2: Onderdak type: bplex..... | 14 |

Dit onderdak type is niet asbest verdacht. Deze zijn steekproefsgewijs vastgesteld en kunnen, indien de vaststelling dit niet toeliet, geen uitspraak doen over het volledige onderdak.

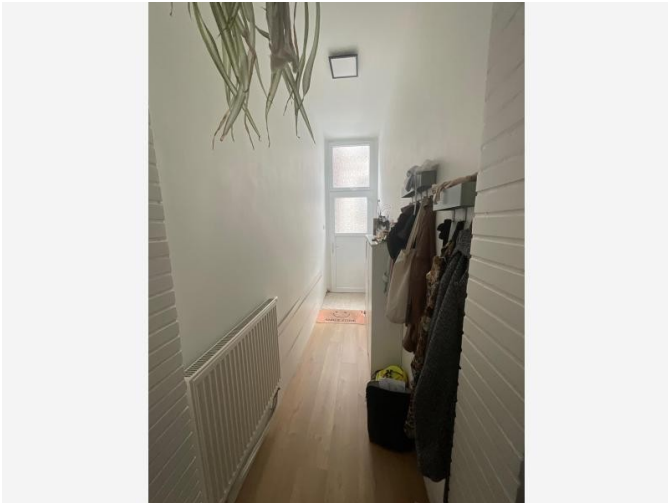
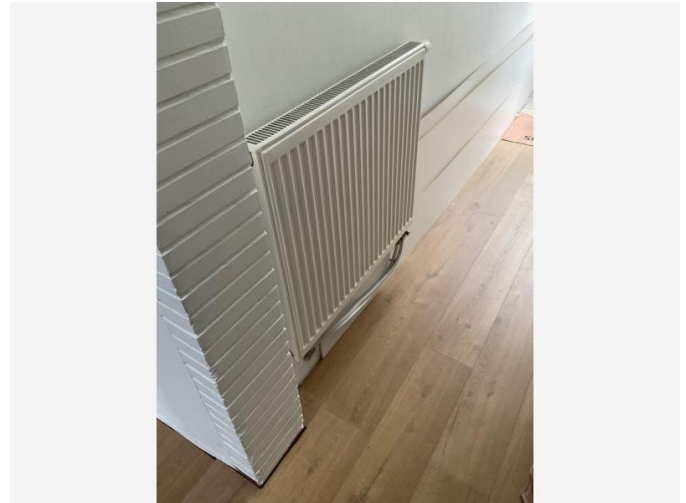
## Fiche 3: pleisterwerk wanden

Geen asbest

| # | Type | Referentie | Resultaat |
|---|---|---|---|
| 3.1 | Mengmonster | mm01 | Geen asbest |

| Opmerking | Geschatte hoeveelheid<br>Plafonds in Gyproc |

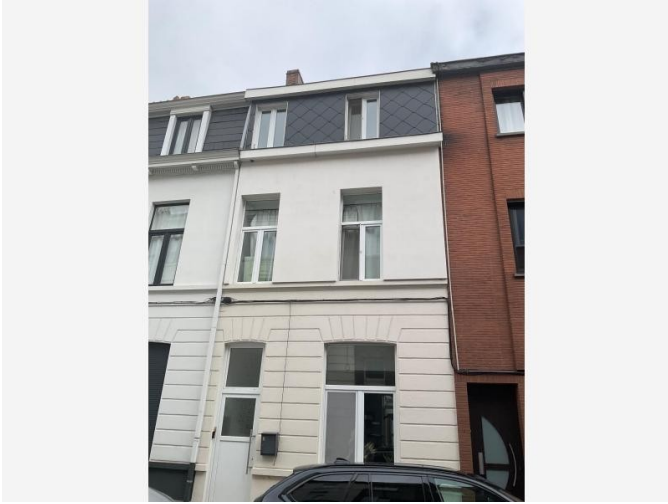
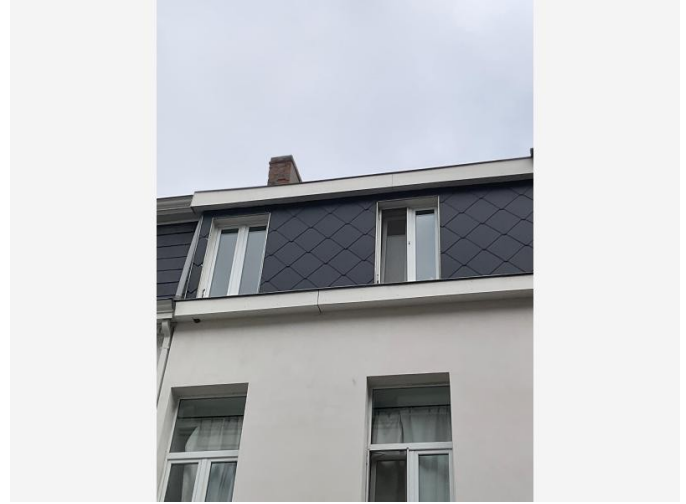
## Fiche 4: Leien gevel

Geen asbest

| Opmerking | Geplaatst na 2017 |

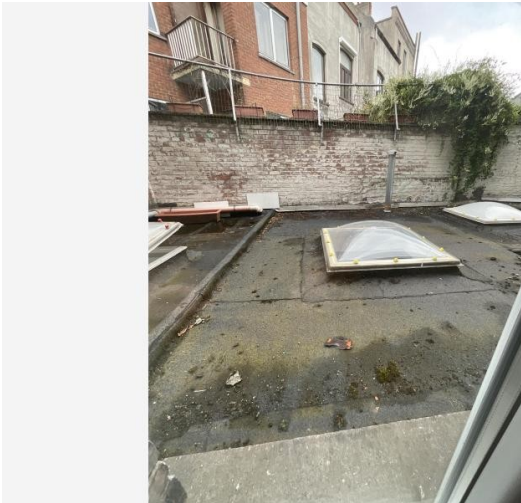
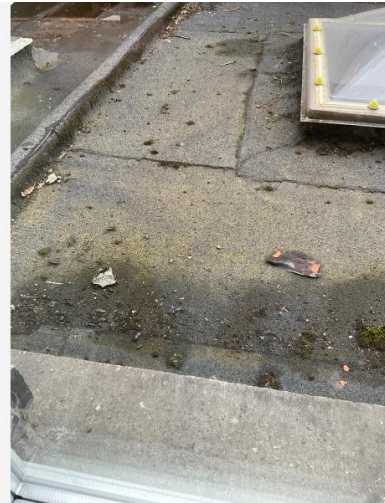
## Fiche 5: roofing dak

Geen asbest

| # | Type | Referentie | Resultaat |
|---|---|---|---|
| 5.1 | Puntmonster | mm03 | Geen asbest |

| Opmerking | <p>Geschatte hoeveelheid.</p> <p>Enkel de bovenste laag werd gecontroleerd. De uitslag kan dus geen uitspraak doen over ondergelegen lagen.</p> |
