# Asbestinventarisatetest

Sierheesterlaan 13, 9030 Gent

Attestnummer : 20240303-000194.000

**Niet-asbestveilig**

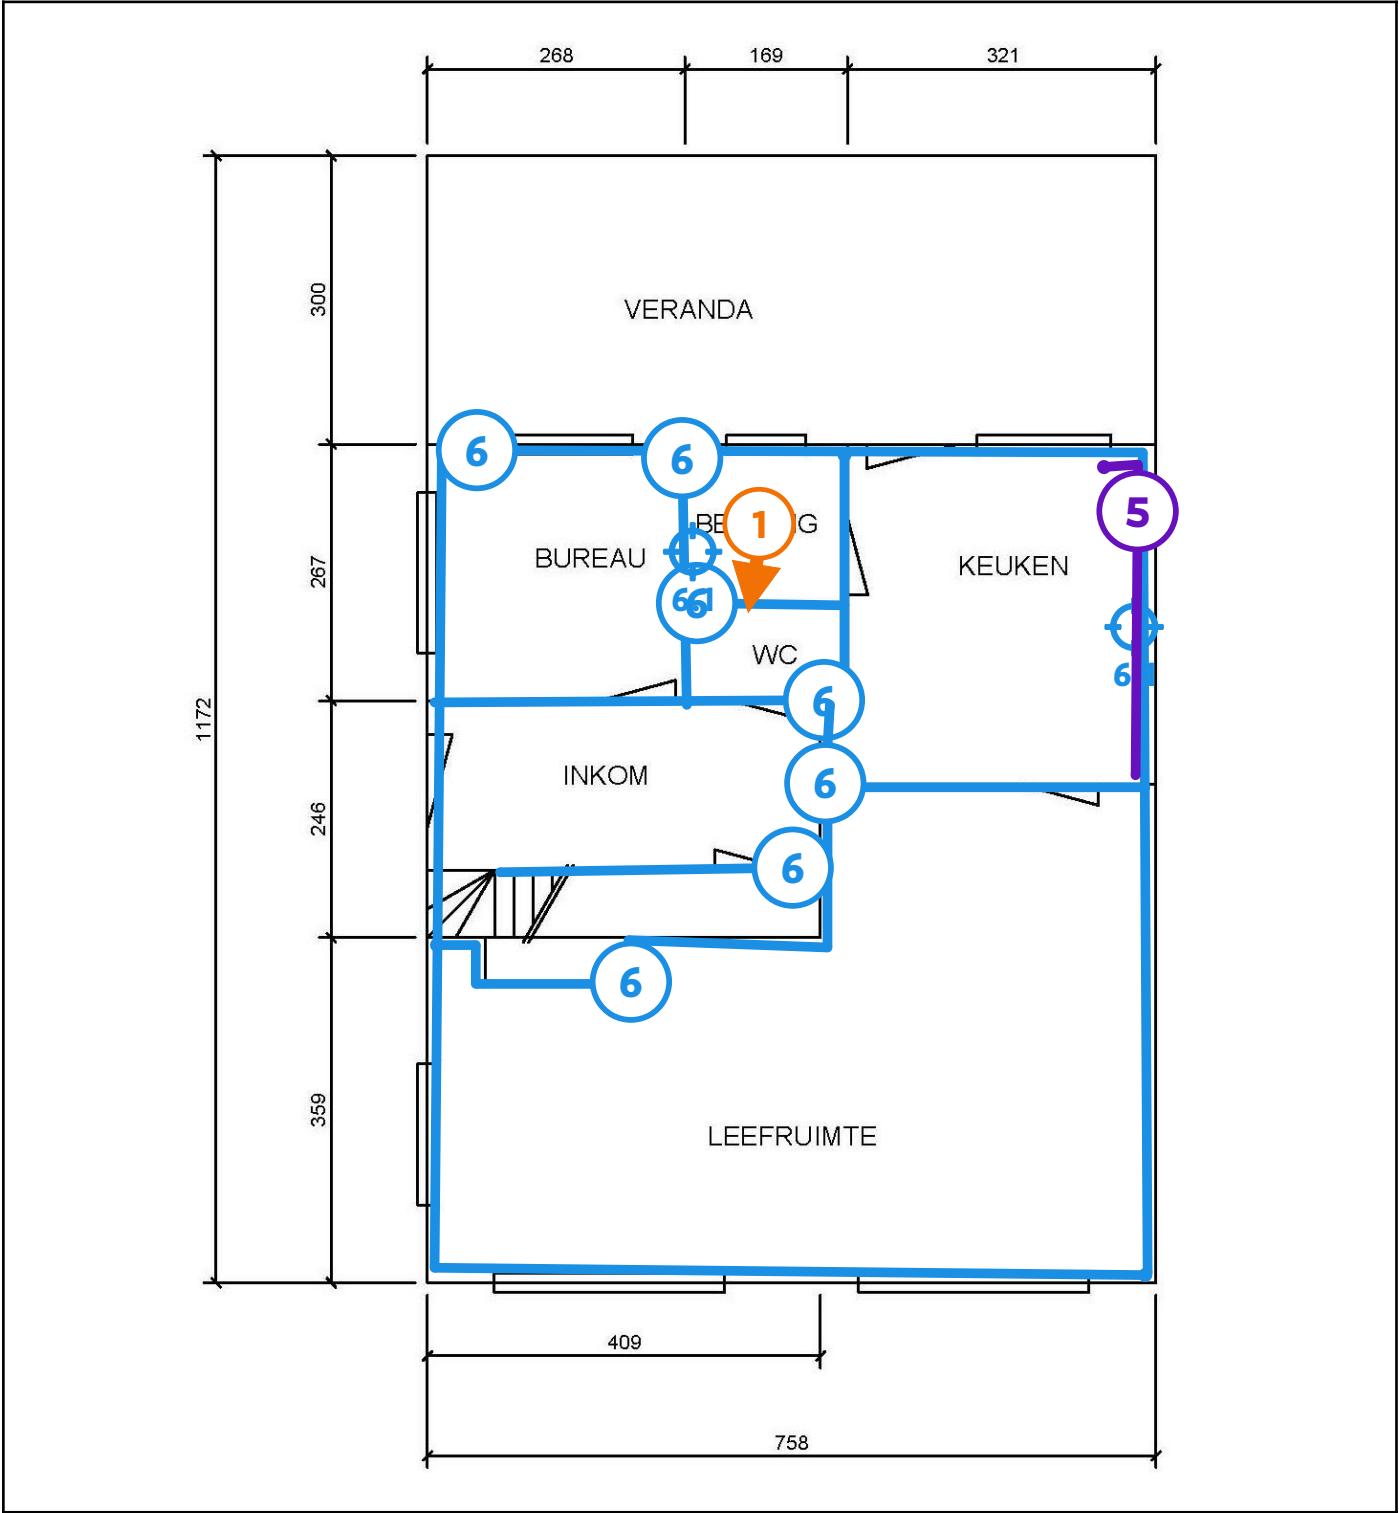
Plan 1.1: PLAN\_Sierheesterlaan 13\_GV

| Beschrijving | Type | Actie |
|---|---|---|
| 1. Bakelieten toepassingen | Asbestmateriaal | <a href="#">Verwijderen</a> |

| 5. Tegellijm achter muurtegels | Advies | - |

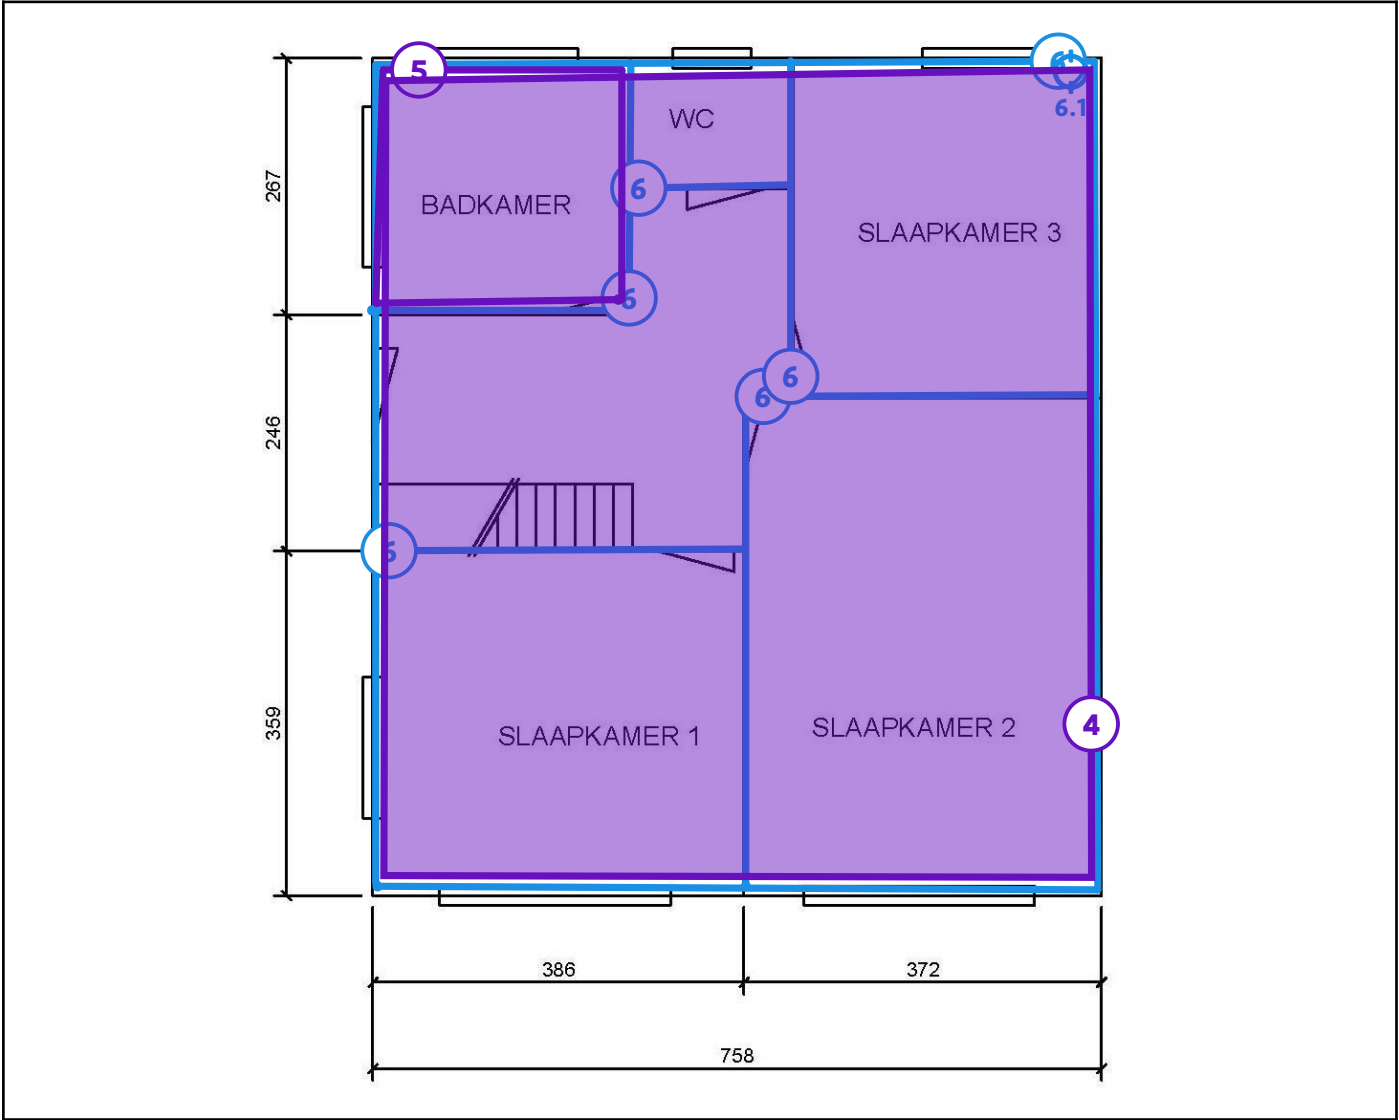
### Plan 1.3: PLAN\_Sierheesterlaan 13\_+1

| Beschrijving | Type | Actie |
|---|---|---|
| 4. vloer onder vloer | Beperking | - |
| 5. Tegellijn achter muurtegels | Advies | - |

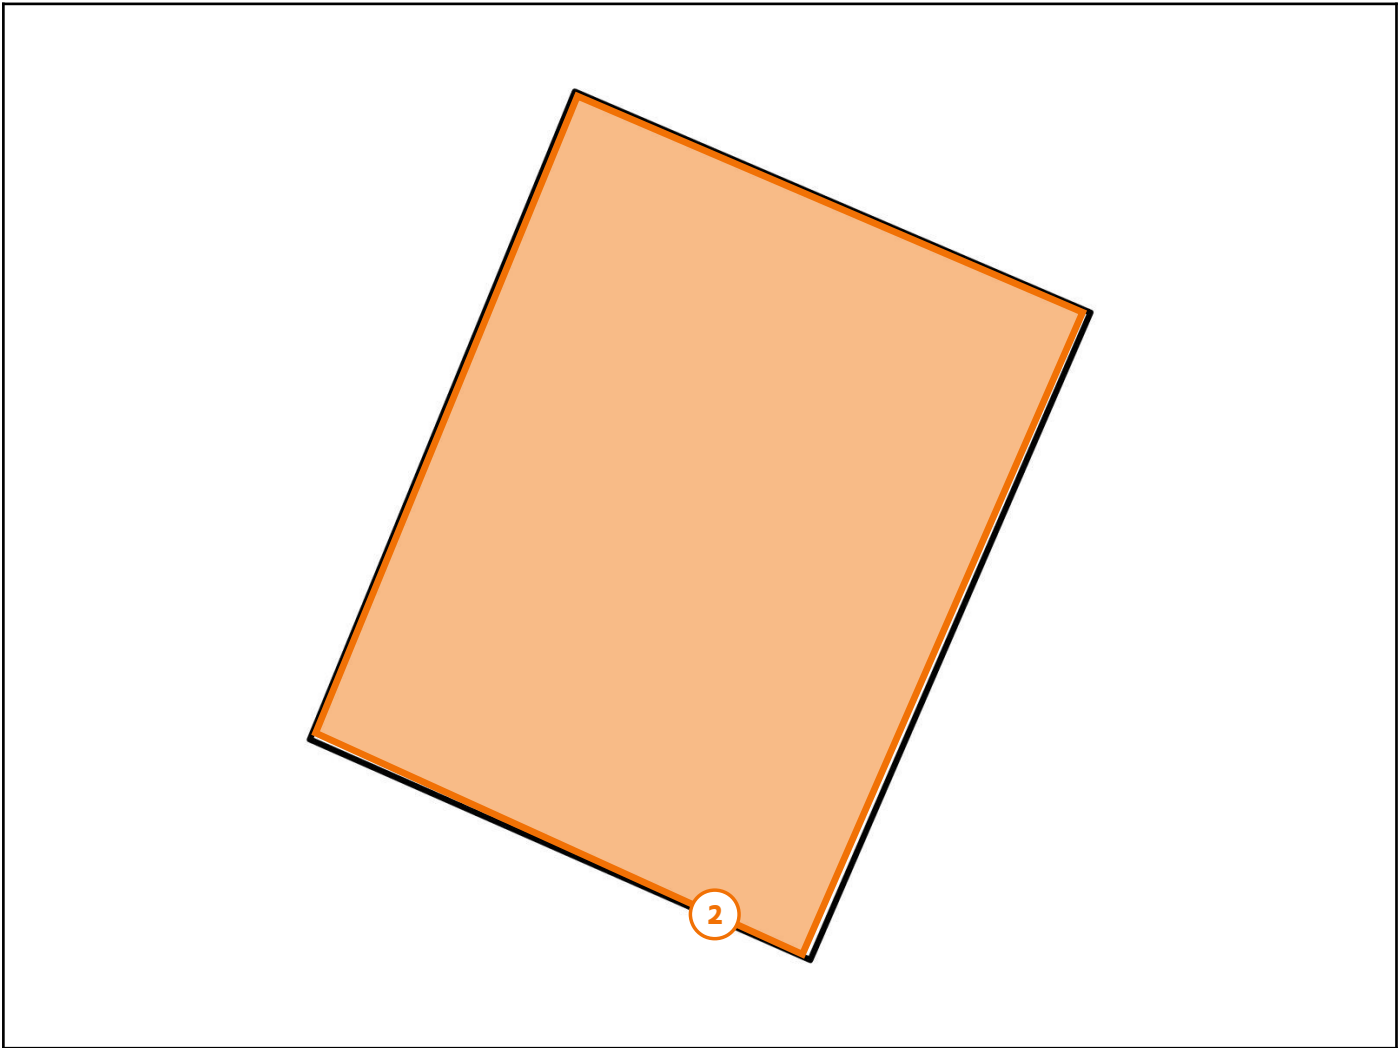
### Plan 3.1: Tuinhuis plan

| Beschrijving | Type | Actie |
|---|---|---|
| 2. Golfplaten dak tuinhuis | Asbestmateriaal | Verwijderen |

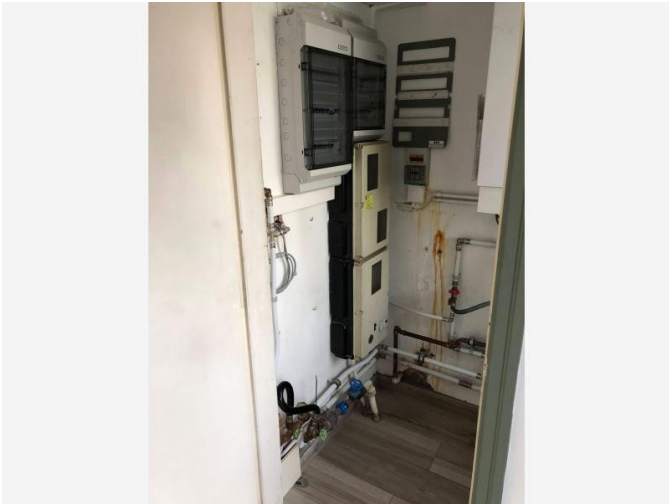
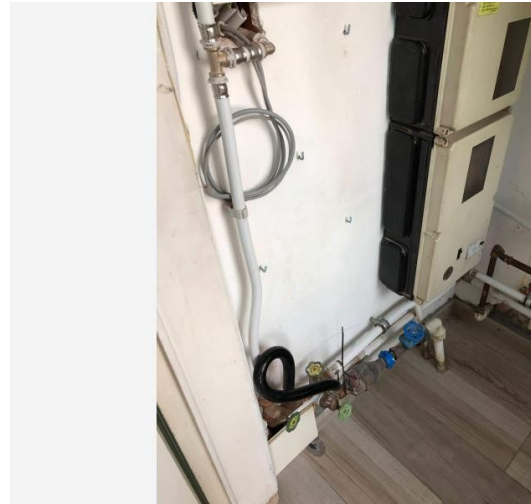
| Eindbeoordeling materiaalrisico | Verhoogd materiaalrisico en/of verhoogde kans op vezelvrijgave |

| Asbestsoort (vezeltype) | Crocidoliet aanwezig |
| Toestand van het materiaal | Licht beschadigd, licht verweerd. Intact materiaal type Pical – asbestboard of categorie III 'gebondenheid' |

| Beschrijving | Bakelieten toepassingen |

| Opmerking | Het betreft de meterkast in de inkomhal. Ter info: Bakeliet is asbestverdacht maar daarom nog niet zeker dat het asbest bevat. Er is geen staal genomen vanwege het destructief karakter. Dit is verder te onderzoeken bij sloop of een volgende grondige (elektrische) renovatie. |

Verwijderen

- Zorg voor een veilig beheer. Vermijd het beschadigen van het asbestmateriaal. Controleer de toestand jaarlijks op wijzigingen.

- Eenvoudige handelingen: mag via doe-het-zelf of door werknemer(s) met opleidingsattest eenvoudige handelingen  
Het betreft een hechtgebonden materiaal en is eenvoudig bereikbaar. Respecteer alle veiligheidsmaatregelen en draag de correcte beschermingsmiddelen bij het verwijderen. Vermijd breken, plaats het in een dubbel verpakte asbestzak en breng naar het containerpark. Indien nodig, doe beroep op een erkend verwijderaar.

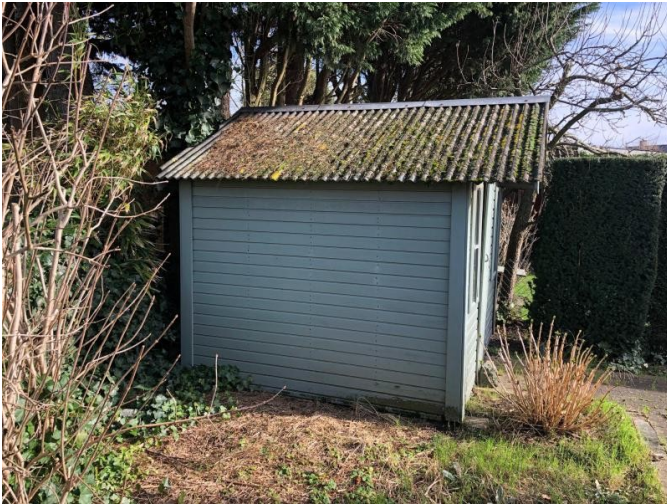
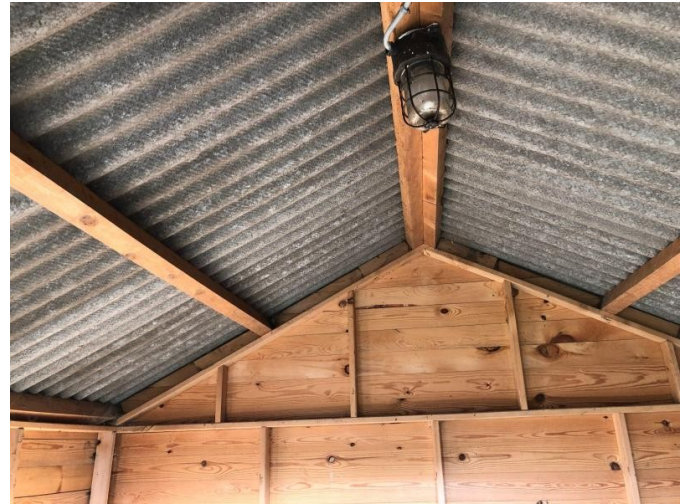
| Eindbeoordeling materiaalrisico | Verhoogd materiaalrisico en/of verhoogde kans op vezelvrijgave |

| Asbestsoort (vezeltype) | Crocidoliet aanwezig |
| Toestand van het materiaal | Licht beschadigd, licht verweerd. Intact materiaal type Pical – asbestboard of categorie III 'gebondenheid' |

| Beschrijving | Golfplaten dak tuinhuis |

Verwijderen

- Zorg voor een veilig beheer. Vermijd het beschadigen van het asbestmateriaal. Controleer de toestand jaarlijks op wijzigingen.

- Eenvoudige handelingen: mag via doe-het-zelf of door werknemer(s) met opleidingsattest eenvoudige handelingen  
Respecteer alle veiligheidsmaatregelen en draag de correcte beschermingsmiddelen bij het verwijderen.  
Vermijd breken, plaats het in een dubbel verpakte asbestzak en breng naar het containerpark. Of contacteer een erkend asbestverwijderaard omwille van de omvang.

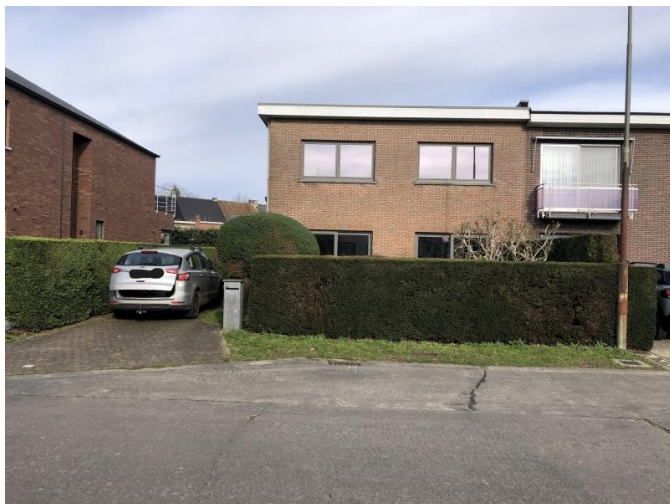
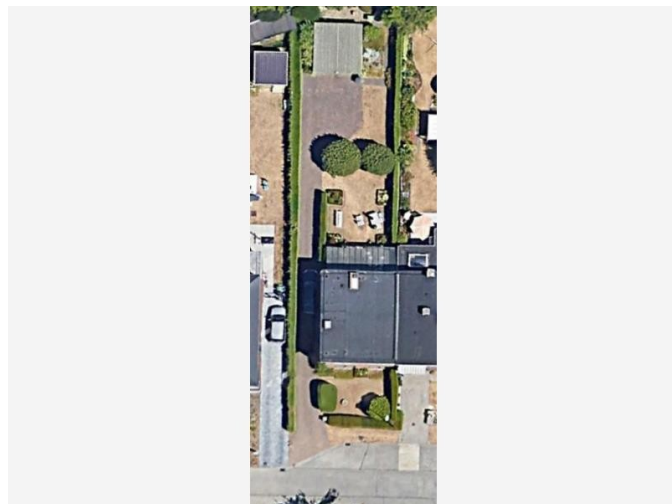
| Eindbeoordeling materiaalisico | Laag materiaalisico en/of verlaagde kans op vezelvrijgave |

| Toestand van het materiaal | Licht beschadigd, licht verweerd. Intact materiaal type Pical – asbestboard of categorie III 'gebondenheid' |

| Beschrijving | Roofing plat dak |

| <b>Opmerking</b> | <p>Het platdak was op een niet bereikbare hoogte. Via googlemaps is een zwarte dakdekking zichtbaar. Vermoedelijk voor deze leeftijd van pand: roofing.</p> <p>Deze hoeveelheden dienen ter ondersteuning van een asbestinventarisatie en mogen niet voor andere doeleinden gebruikt worden, zoals het opstellen van meetstaten.</p> |

Zorgvuldig beheren

- Zorg voor een veilig beheer. Vermijd het beschadigen van het asbestmateriaal. Controleer de toestand jaarlijks op wijzigingen.

- Eenvoudige handelingen: enkel door erkend asbestverwijderaar  
Roofing is gelijmd/gebrand en breekt bij het losmaken. Spreek daarom een erkend asbestverwijderaar aan.

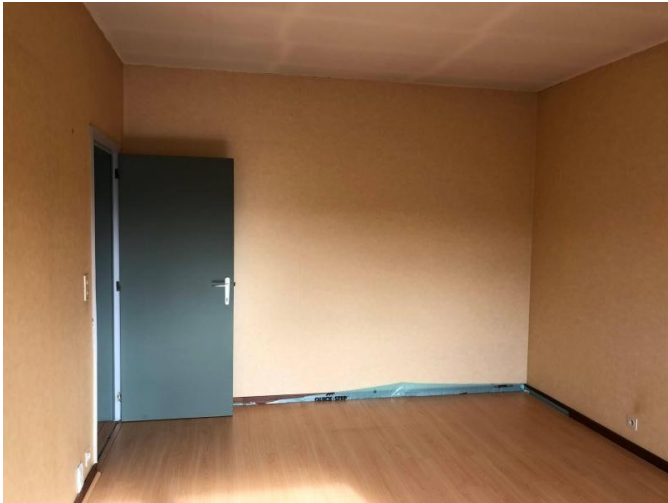
Situeringsfoto

**Reden:** Er is geen volledige risicobeoordeling mogelijk

**Uitleg van de asbestdeskundige:** Op het verdiep is er een laminaatvloer bovenop de bestaande oude vloer aangebracht. Deze vloer is niet inspecteerbaar en zal gecontroleerd moeten worden bij een volgende grondige renovatie.

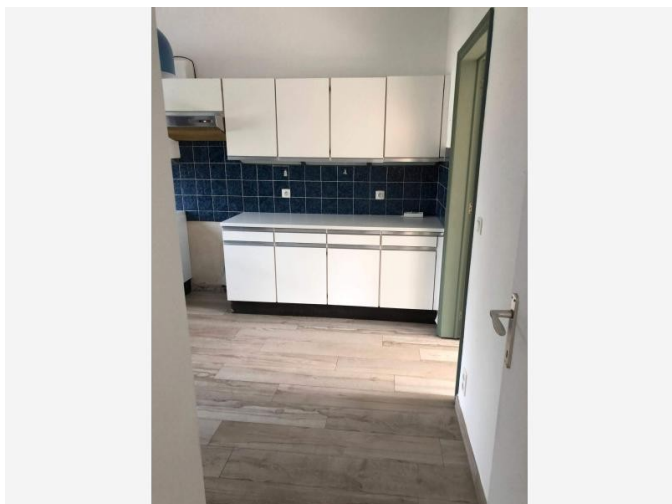
Vrije foto

Mogelijks bevindt er zich asbesthoudende tegellijm achter deze muurtegels. Dit was niet waarneembaar, er waren geen beschadigingen of openingen. Zowel badkamer als keuken

Bij het verwijderen is extra staalname aangeraden.

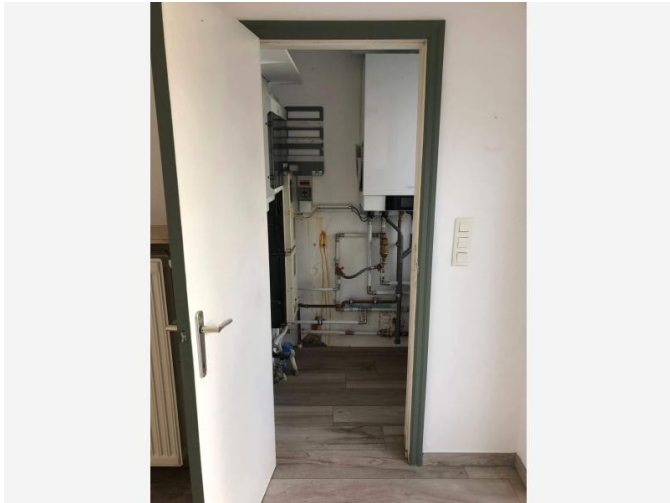
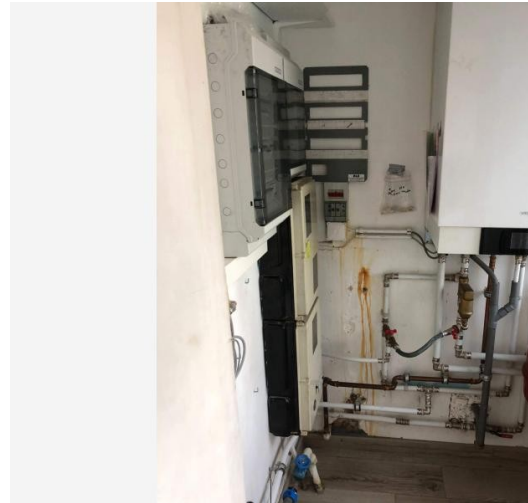
Geen asbest

| # | Type | Referentie | Resultaat |
|---|---|---|---|
| 6.1 | Mengmonster | 13.01 | Geen asbest |

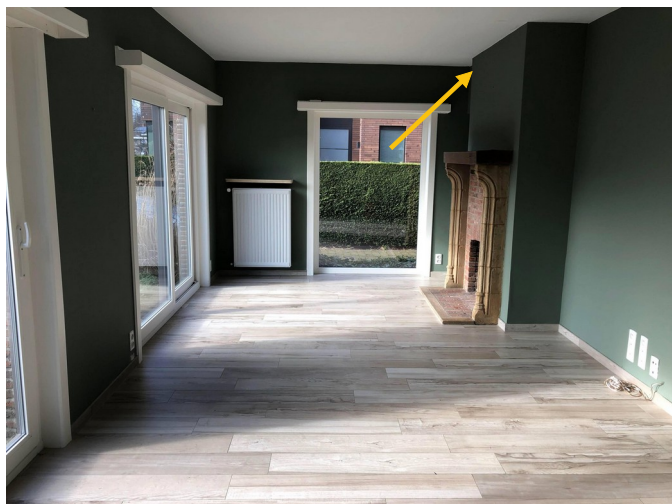
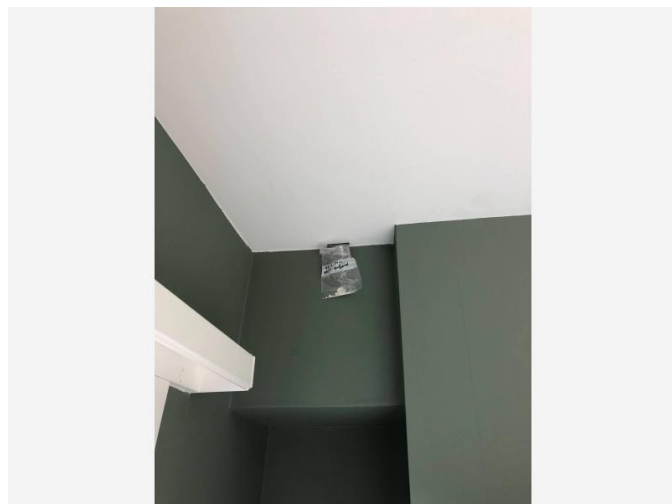
## Fiche 7: Pleisterwerk plafond

Geen asbest

| # | Type | Referentie | Resultaat |
|---|---|---|---|
| 7.1 | Mengmonster | 13.02 | Geen asbest |
