# Asbestinventarisatetest

Golden Hopestraat 54, 1620 Drogenbos

Attestnummer : 20250302-000159.000

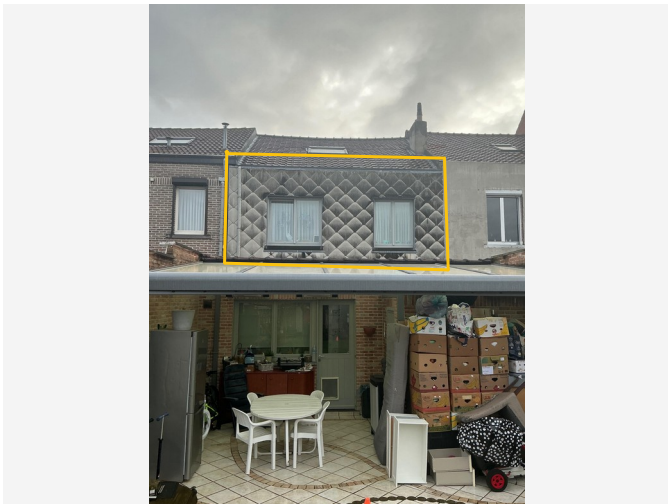
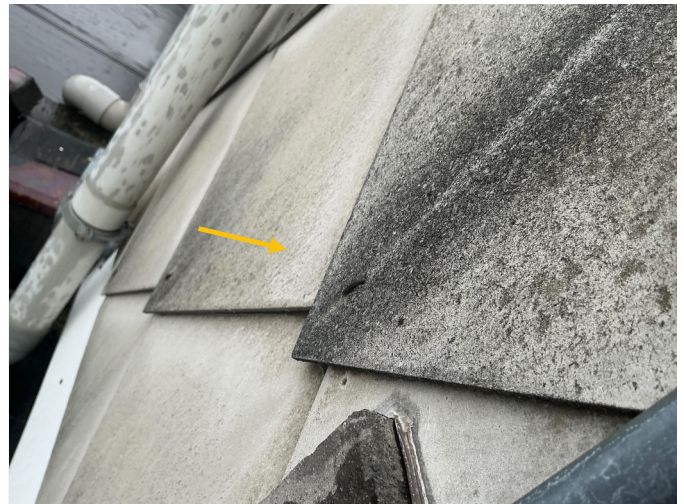
Het asbestmateriaal valt onder de mijlpaal van 2034.

| Eindbeoordeling materiaalrisico | Laag materiaalrisico en/of verlaagde kans op vezelvrijgave |

| Asbestsoort (vezeltype) | Crocidoliet aanwezig |
| Toestand van het materiaal | Licht beschadigd, licht verweerd. Intact calciumsilicaatmateriaal of categorie III 'gebondenheid' |

| Beschrijving | Gevelleien uit asbestcement |

Verwijderen

- Zorg voor een veilig beheer. Vermijd het beschadigen van het asbestmateriaal. Controleer de toestand jaarlijks op wijzigingen.
- Hemelwater dat afspoelt van asbestcement daken of gevels kan asbestdeeltjes bevatten. Gebruik het enkel voor gesloten circuits (bv. spoelen toiletten). Reinig na het vervangen van het dak of de gevel de dakgoten en regenwaterput of -ton om asbesthoudend sediment of slib te verwijderen

- Eenvoudige handelingen: mag via doe-het-zelf of door werknemer(s) met opleidingsattest eenvoudige handelingen  
Deze asbesthoudende toepassing kan door middel van DHZ of eenvoudige handelingen verwijderd worden. Gebruik hierbij de gepaste persoonlijke beschermingsmiddelen, vermijdt vezelvrijgave en voer het asbesthoudend afval, dubbel verpakt, via de juiste afvalstroom af.

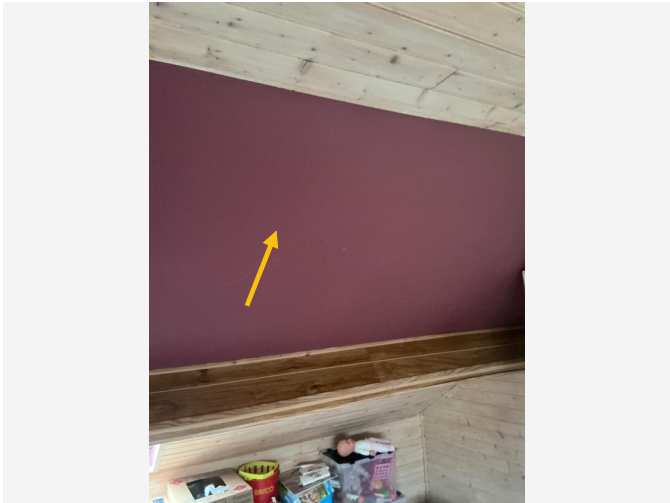
**Reden:** Er is geen volledige risicobeoordeling mogelijk

**Uitleg van de asbestdeskundige:** Het onderdak is niet zichtbaar zowel langs binnen als langs buiten. Langs de binnenzijde is alles afgewerkt. Langs de buitenzijde was het niet mogelijk een tegelpan te lichten. Het dak is ook te hoog (meer dan 3.5m).

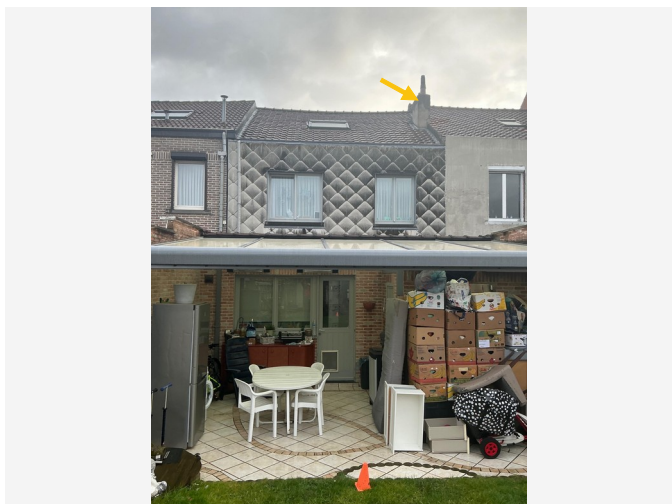
Gezien het bouwjaar van de woning bestaat de mogelijkheid dat het rookgaskanaal opgebouwd is uit asbesthoudende elementen.

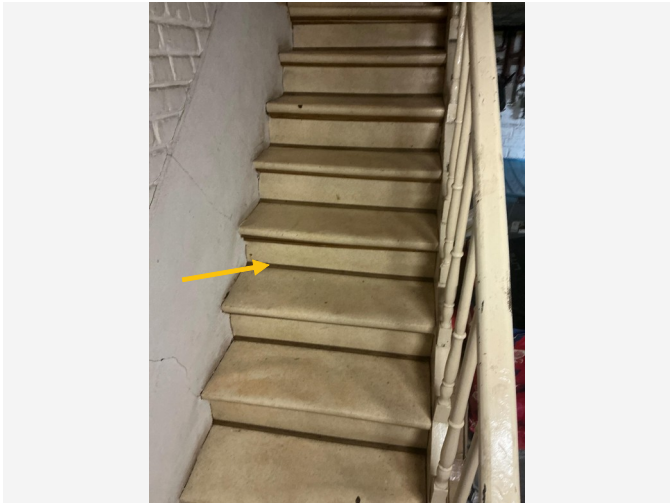
De keldertrap is bedekt met een soepele linoleum. Deze bezit geen asbesthoudende kenmerken.

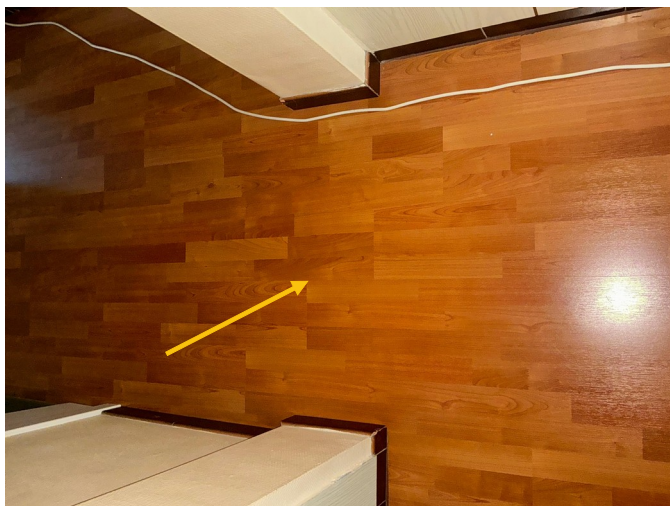
De vloerbedekking op de eerste verdieping bestaat uit laminaat. Dit bezit geen asbesthoudende kenmerken. De deskundige kan geen uitspraak doen over onderliggende materialen. Hiervoor is een destructief onderzoek nodig.

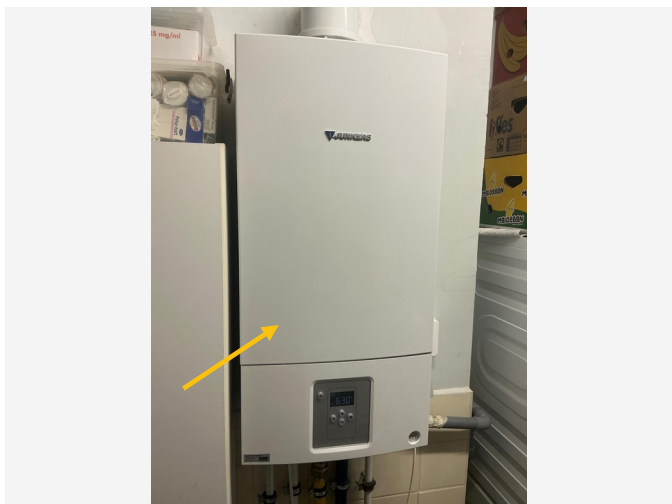
De CV-ketel heeft 2019 als bouwjaar. Deze bezit geen asbesthoudende elementen.

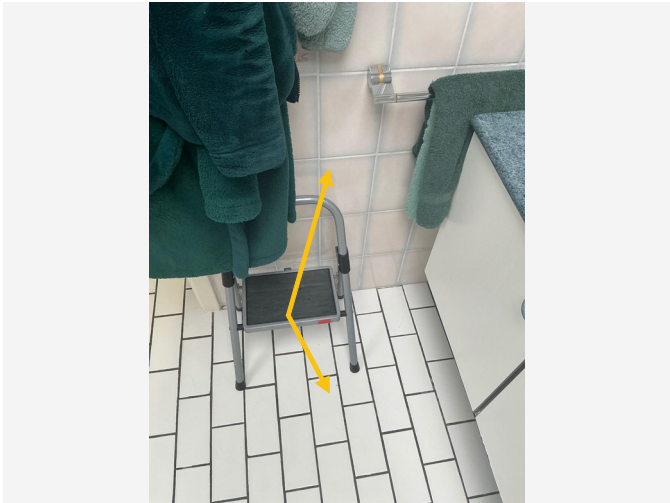
Gezien het bouwjaar van de woning bestaat de mogelijkheid dat de gebruikte tegellijm asbesthoudende elementen bevatte.

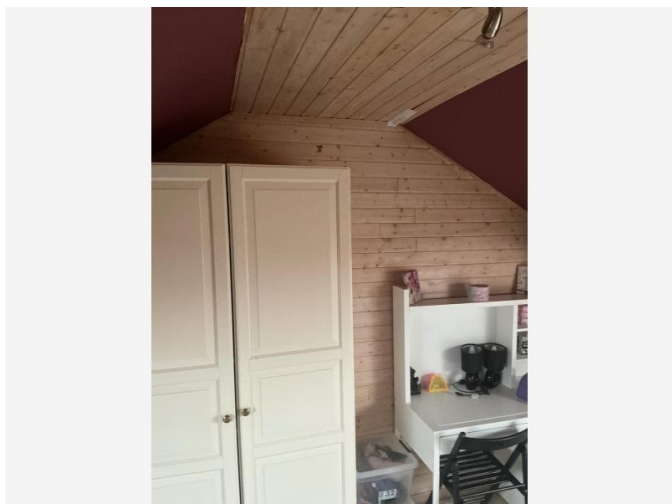
De muren en plafonds van de zolderverdieping zijn uitgewerkt in houten planchetten. Deze bezitten geen asbesthoudende kenmerken. De deskundige kan geen uitspraak doen over achterliggende materialen.

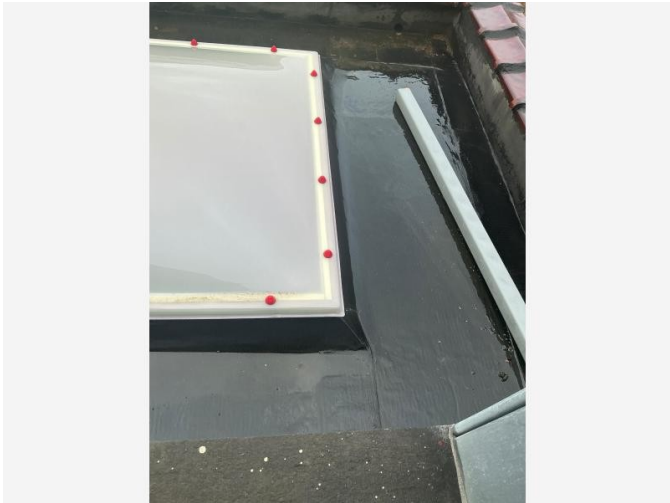
Het plat dak is bedekt met recent geplaatse roofing met ingewoven polyester. Het is niet uitgesloten dat er zich onderliggend mogelijk asbesthoudende bitumenlagen bevinden. Hiervoor is destructief onderzoek aangewezen.

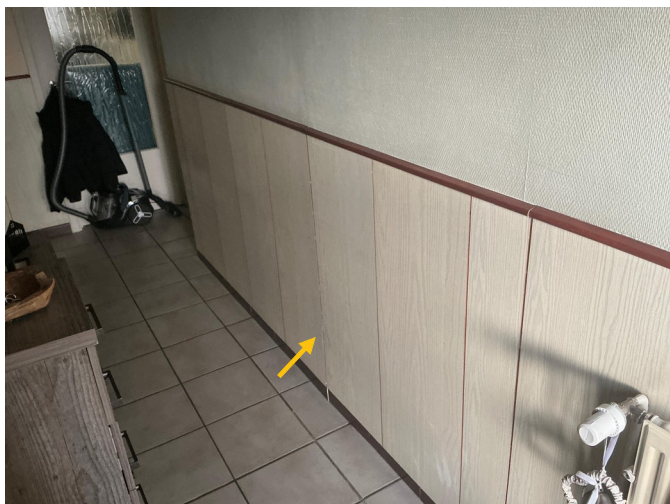
De wanden zijn bezet met een decoratieve lambrisering bestaande uit cartonboard. Dit bezit geen asbesthoudende kenmerken. De deskundige kan geen uitspraak doen over achterliggende materialen. Hiervoor is destructief onderzoek nodig.

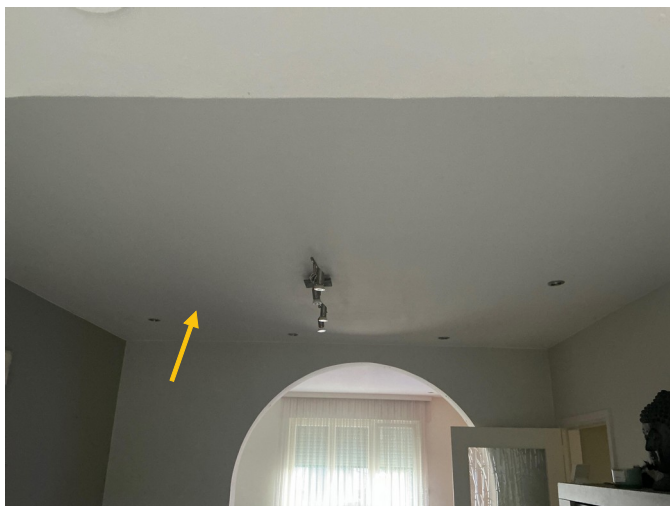
De plafonds zijn uitgewerkt in gyproc-panelen. Deze bezitten geen asbesthoudende kenmerken. De deskundige kan geen uitspraak doen over achterliggende materialen. Hiervoor is destructief onderzoek nodig.

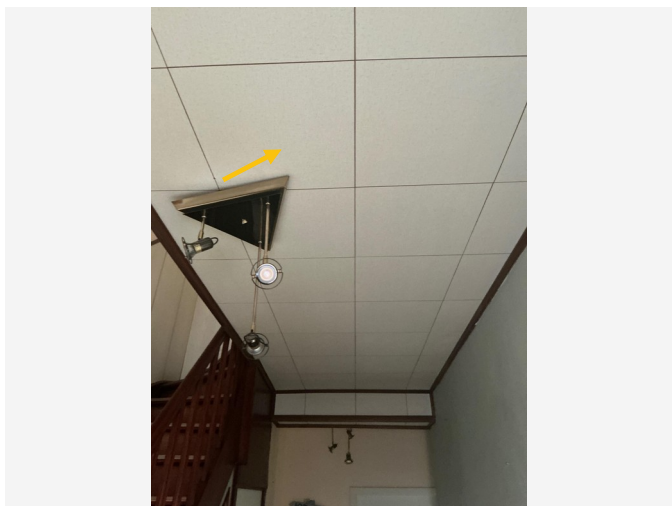
De plafonds zijn uitgewerkt in cartonboardpanelen of laminaat. Dit bezit geen asbesthoudende kenmerken. De deskundige kan geen uitspraak doen over achterliggende materialen. Hiervoor is destructief onderzoek nodig.

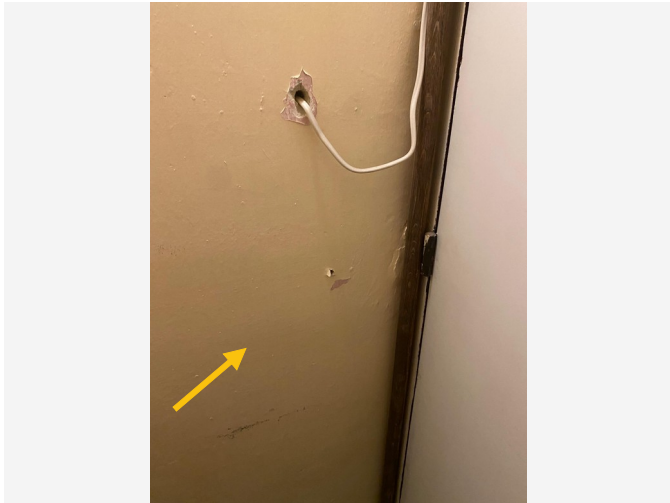
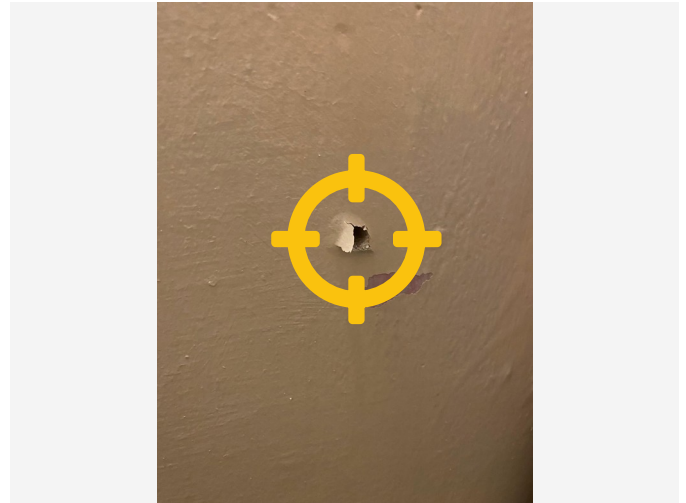
## Fiche 13: Pleisterwerk muren

Geen asbest

| # | Type | Referentie | Resultaat |
|---|---|---|---|
| 13.1 | Mengmonster | 20250225G.HO54S1 | Geen asbest |
