# Asbestinventarisatetest

Vertakking 22, 3520 Zonhoven

Attestnummer : 20250818-000037.000

**Niet-asbestveilig**

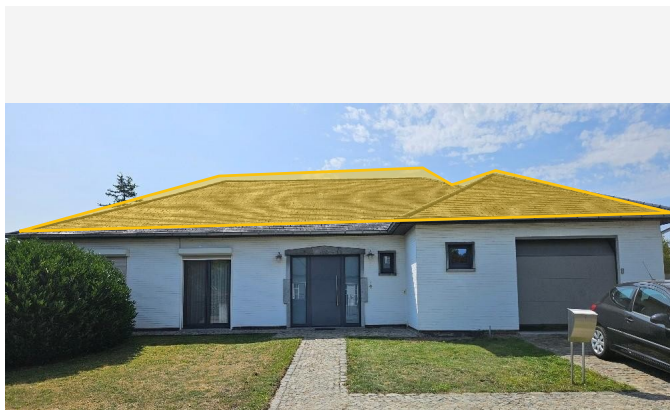
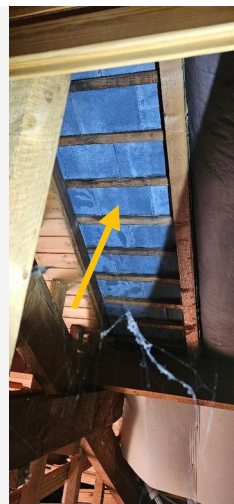
Overzichtsfoto

Detailfoto

Het asbestmateriaal valt onder de mijlpaal van 2034.

| Eindbeoordeling materiaalrisico | Verhoogd materiaalrisico en/of verhoogde kans op vezelvrijgave |

| Asbestsoort (vezeltype) | Crocidoliet aanwezig |
| Toestand van het materiaal | Licht beschadigd, licht verweerd. Intact calciumsilicaatmateriaal of categorie III 'gebondenheid' |

| Asbestmateriaal | Dak- en gevelbekleding - Lei, shingle |
| Hoeveelheid (oppervlakte - aantal) | • 260,00 m <sup>2</sup> - 1 stuk |

Verwijderen

- Zorg voor een veilig beheer. Vermijd het beschadigen van het asbestmateriaal. Controleer de toestand jaarlijks op wijzigingen.

- Eenvoudige handelingen: mag via doe-het-zelf of door werknemer(s) met opleidingsattest eenvoudige handelingen  
Kan in gehele stukken verwijderd worden mits toepassing techniek eenvoudige handelingen (gebruik PBM's)

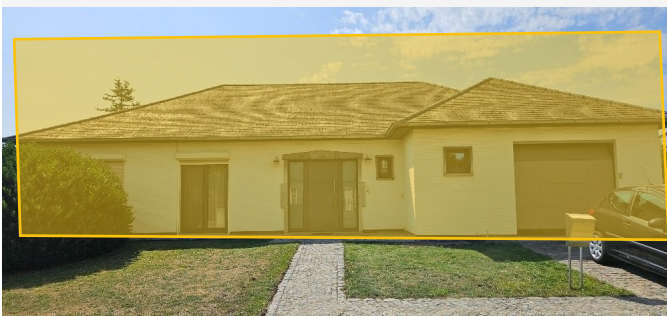
Tijdens de inspectie heb ik geen waarneembare asbestverdachte materialen waargenomen waarvan monsternamen laboanalyse verplicht zijn om dit als niet-asbesthoudend te beschouwen:

Let op, bij afbraak of bouwwerkzaamheden een destructief onderzoek aangeraden. Dit omdat een niet-destructief onderzoek eerder bedoeld is om de risico's van asbest bij normaal gebruik in kaart te brengen. Dus kunnen er nog (meer) asbesttoepassingen in de gebouwen zijn die tijdens het plaatsbezoek niet zichtbaar waren.

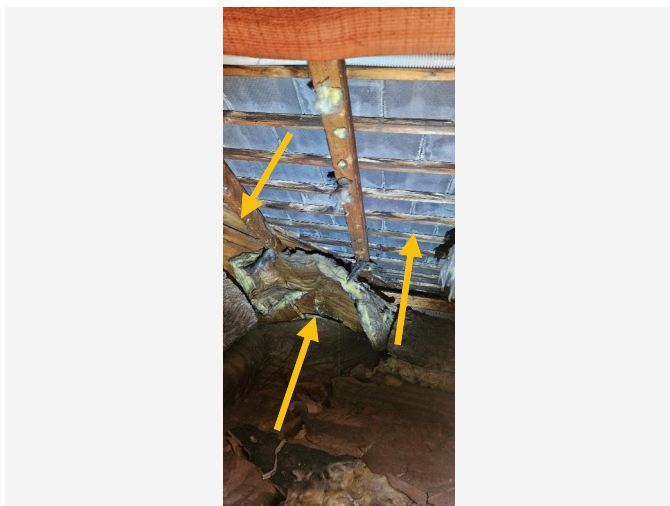
Er is geen onderdak maar deels met hout bekleed, deels isolatiewol.

Geen verdachte toepassingen tegen gekomen.

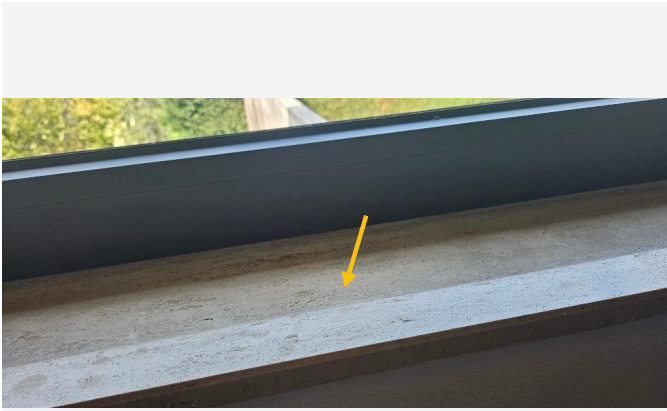
Uit natuursteen, niet verdacht

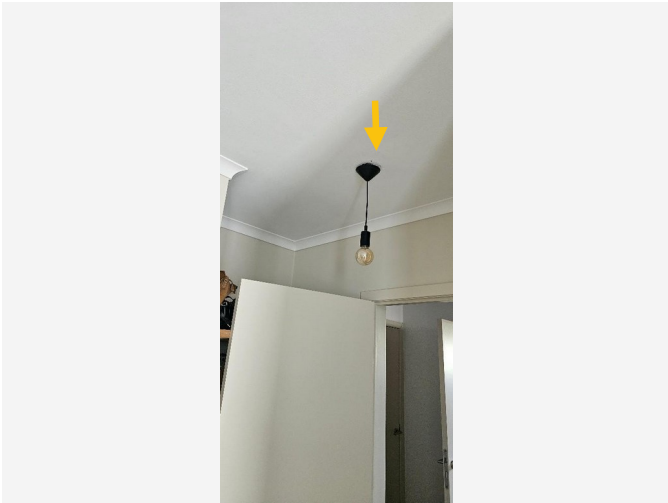
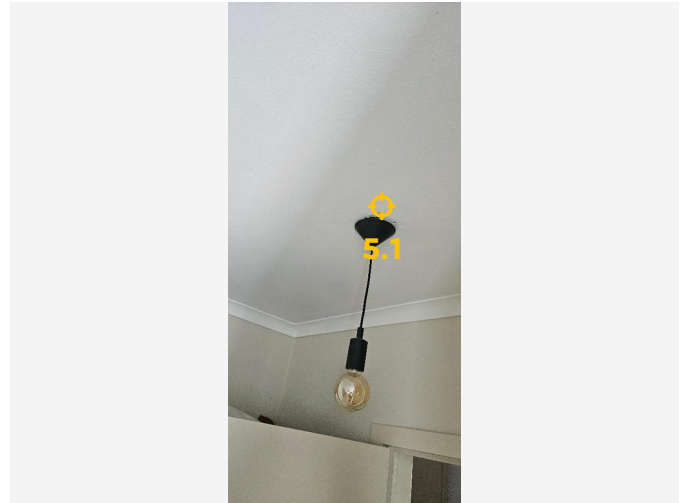
## Fiche 5: Pleisterwerk plafond

Geen asbest

| # | Type | Referentie | Resultaat |
|---|---|---|---|
| 5.1 | Mengmonster | Msnr.2 Pleisterwerk plafond | Geen asbest |

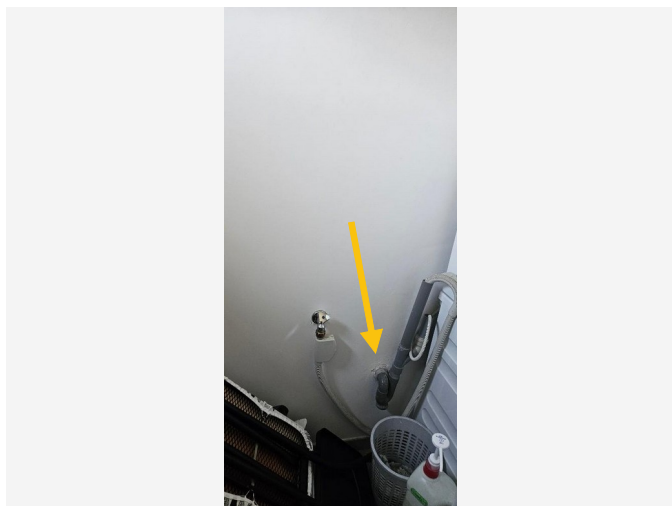
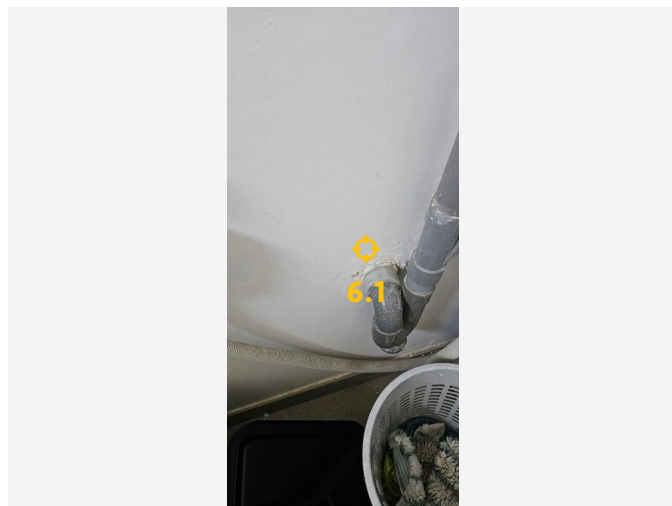
## Fiche 6: Pleisterwerk wanden

Geen asbest

| # | Type | Referentie | Resultaat |
|---|---|---|---|
| 6.1 | Mengmonster | Msnr.1 Pleisterwerk wanden | Geen asbest |
