# Asbestinventarisatetest

Plantin en Moretuslei 335/c101, 2140 Antwerpen

Attestnummer : 20250421-000098.000

Uitgegeven op : 21.04.2025

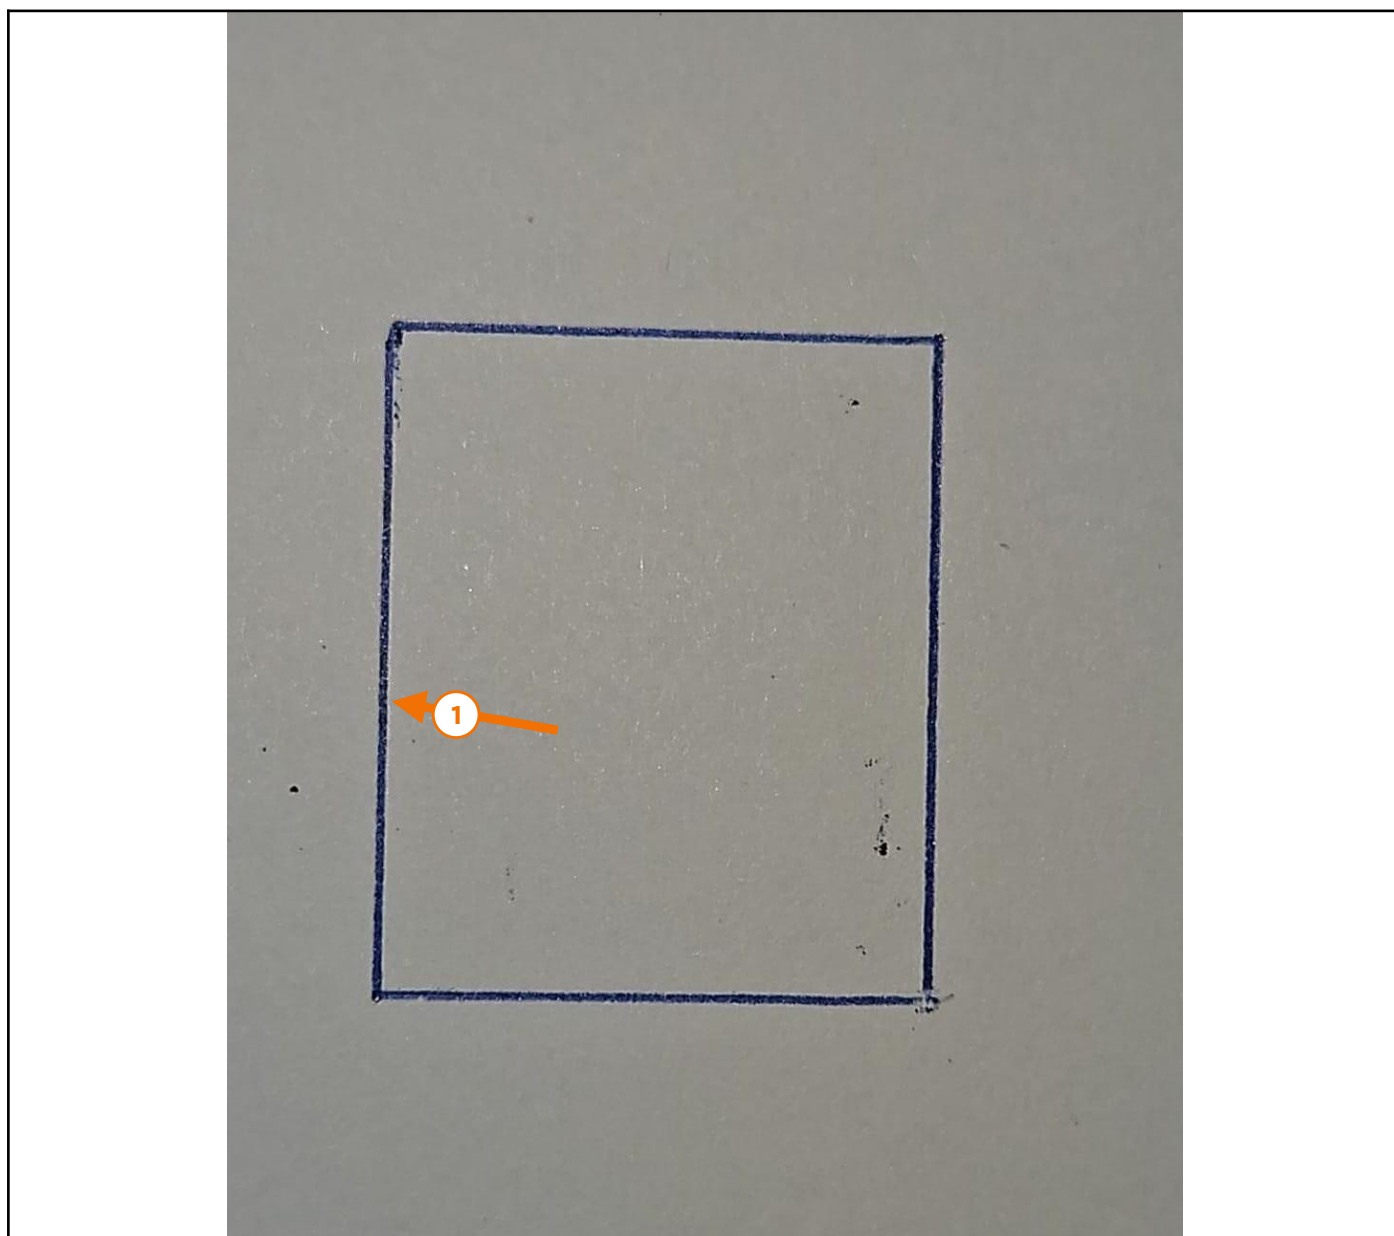
## Plan 1.3: kelder

| Beschrijving | Type | Actie |
|---|---|---|
| 1. Bakeliet | Asbestmateriaal | <a href="#">Verwijderen</a> |

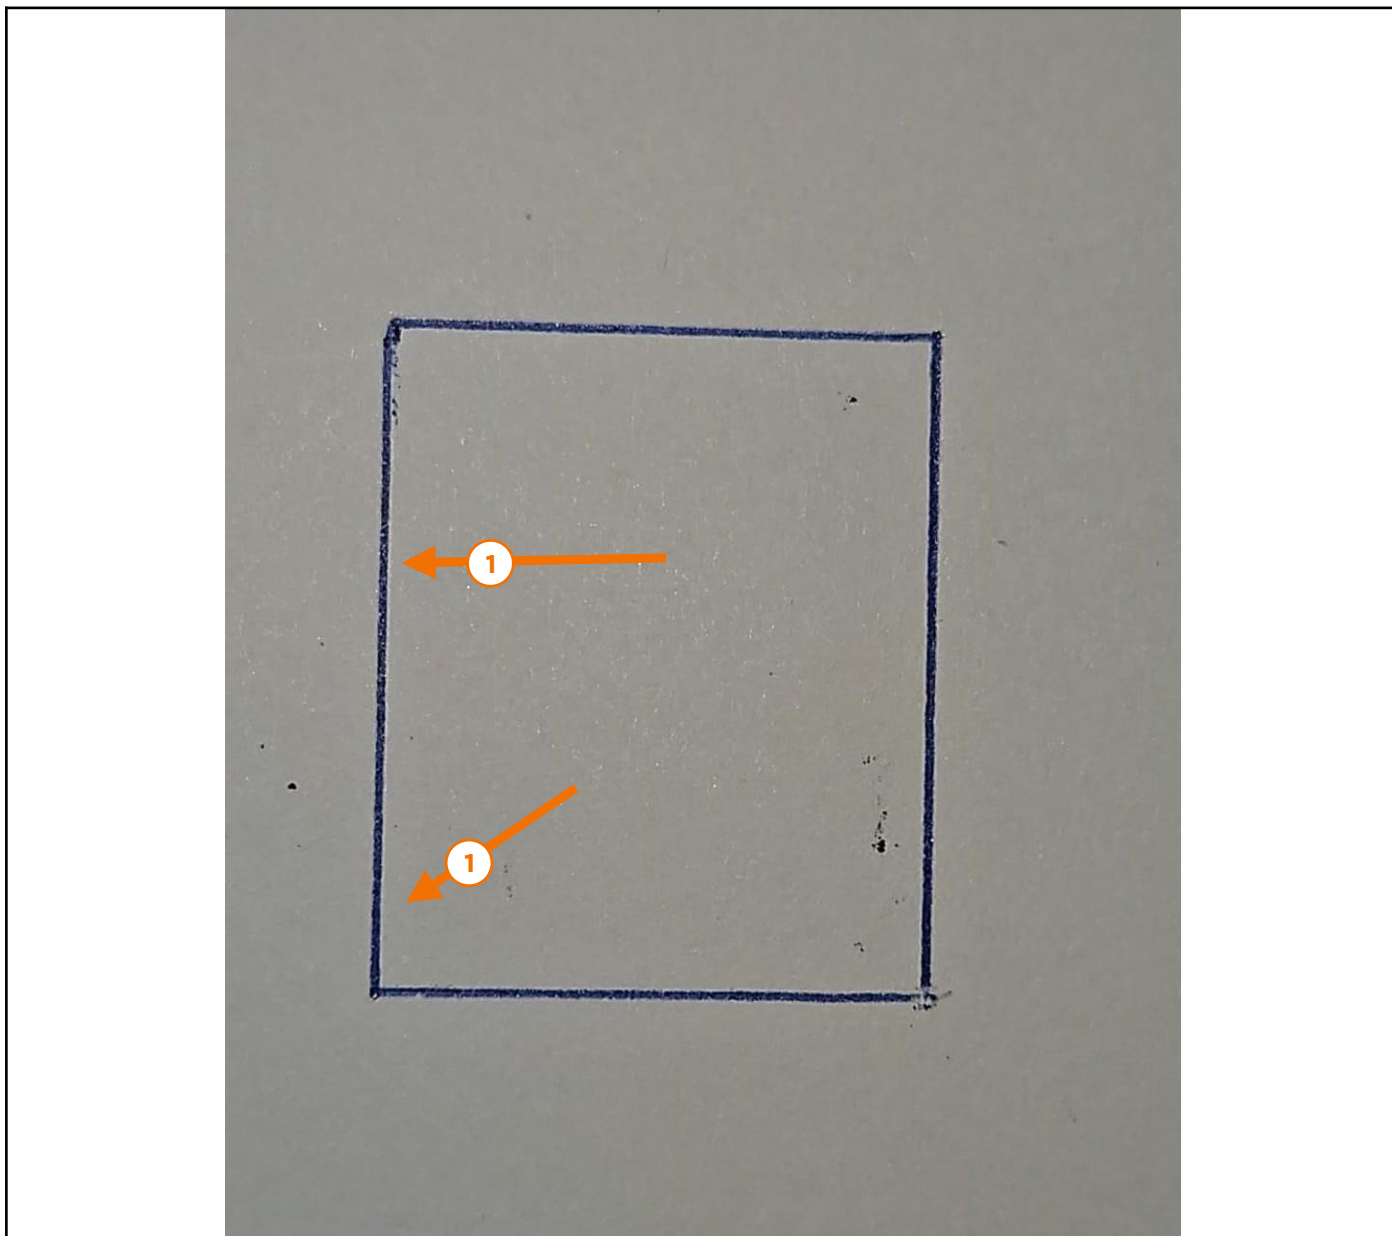
## Plan 2.1: garage

| Beschrijving | Type | Actie |
|---|---|---|
| 1. Bakeliet | Asbestmateriaal | <a href="#">Verwijderen</a> |

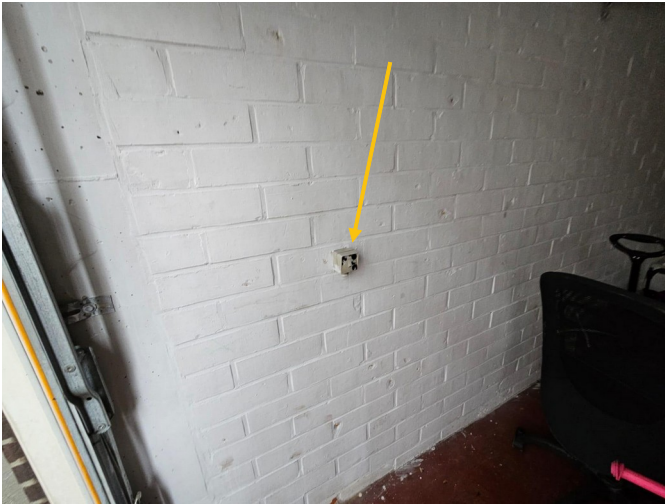
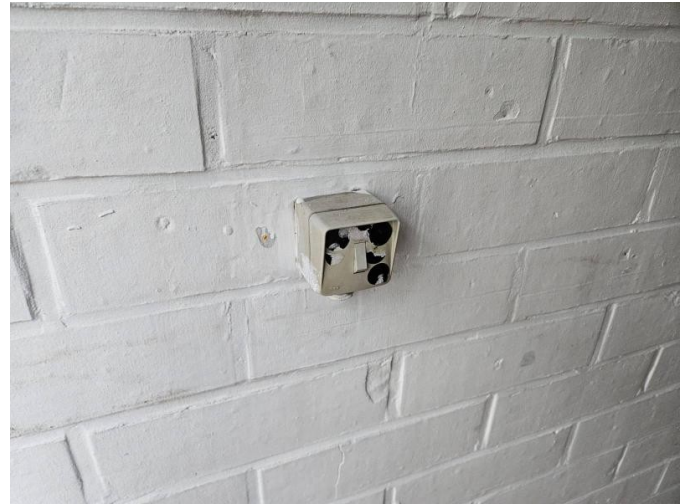
Overzichtsfoto

Detailfoto

Het asbestmateriaal valt onder de mijlpaal van 2040.

| Eindbeoordeling materiaalisico | Verhoogd materiaalisico en/of verhoogde kans op vezelvrijgave |

| Gebondenheid | Categorie 1: hechtgebonden in oorsprong |
| Asbestsoort (vezeltype) | Crocidoliet aanwezig |
| Asbestconcentratie | Laag (< 50%) |
| Afschermingsgraad van het gehele materiaal | Geheel of deels (ook) vrij aan de binnenlucht |
| Toestand van het materiaal | Licht beschadigd, licht verweerd. Intact calciumsilicaatmateriaal of categorie III 'gebondenheid' |

| Beschrijving | Bakeliet |
| Asbestmateriaal | Plaat, paneel, tablet - Type Bakeliet |

Verwijderen

- Zorg voor een veilig beheer. Vermijd het beschadigen van het asbestmateriaal. Controleer de toestand jaarlijks op wijzigingen.

- Eenvoudige handelingen: mag via doe-het-zelf of door werknemer(s) met opleidingsattest eenvoudige handelingen  
Neem voorzorgsmaatregelen en draag FFP3- masker en handschoenen. Schakel de stroom uit. Gebruik een schroevendraaier en demonteer de toepassing voorzichtig zonder te breken. Verpak de toepassing dubbel in een luchtdichte zak en deponeer het in een voor asbestafval bedoelde container. Reinig het oppervlakte met vocht. Voor de elektrische meter hoeft u niets te doen, de desbetreffende nutsmaatschappij zal de oude meter vervangen door een nieuwe.

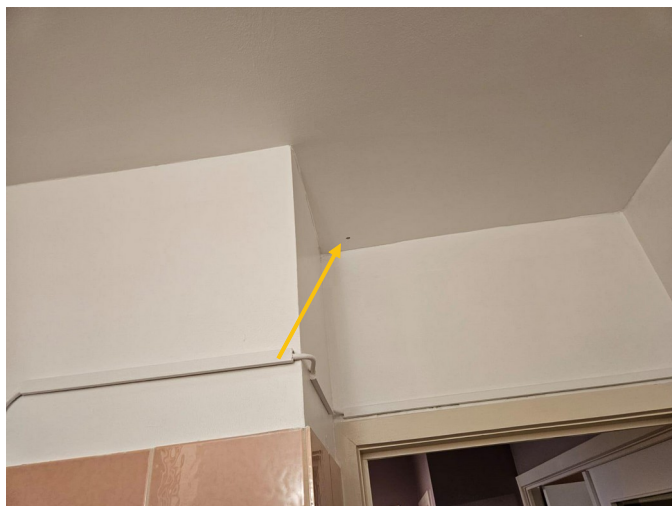
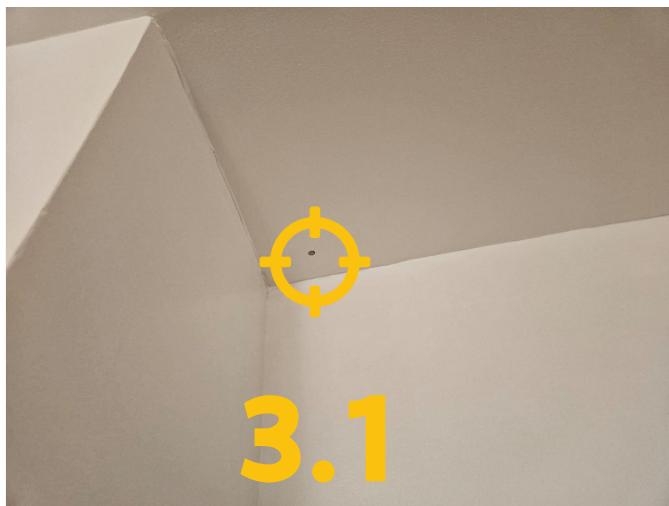
## Fiche 3: Pleisterwerk Plafond

Overzichtsfoto

Detailfoto

Geen asbest

| # | Type | Referentie | Resultaat |
|---|---|---|---|
| 3.1 | Mengmonster | Staal 2 | Geen asbest |

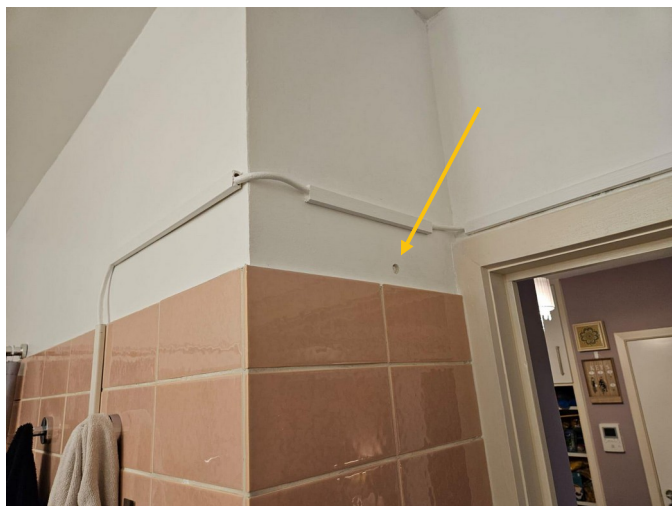
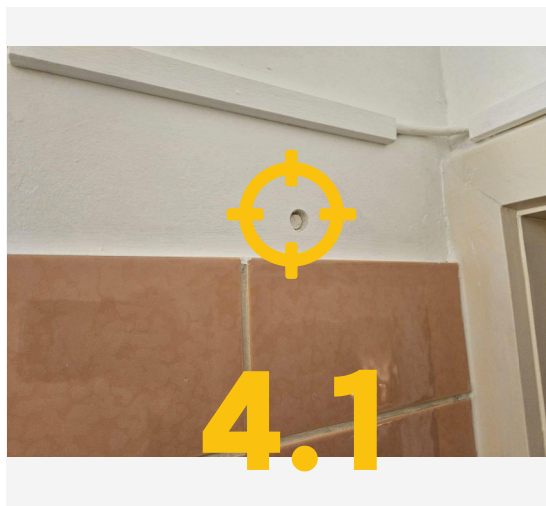
## Fiche 4: Pleisterwerken Muur

Overzichtsfoto

Detailfoto

Geen asbest

| # | Type | Referentie | Resultaat |
|---|---|---|---|
| 4.1 | Mengmonster | Staal 1 | Geen asbest |
