# Asbestinventarisatetest

Waregemstraat 145, 8540 Deerlijk

Attestnummer : **20250818-000338.000**

**Asbestveilig** (maar mogelijk niet asbestvrij)

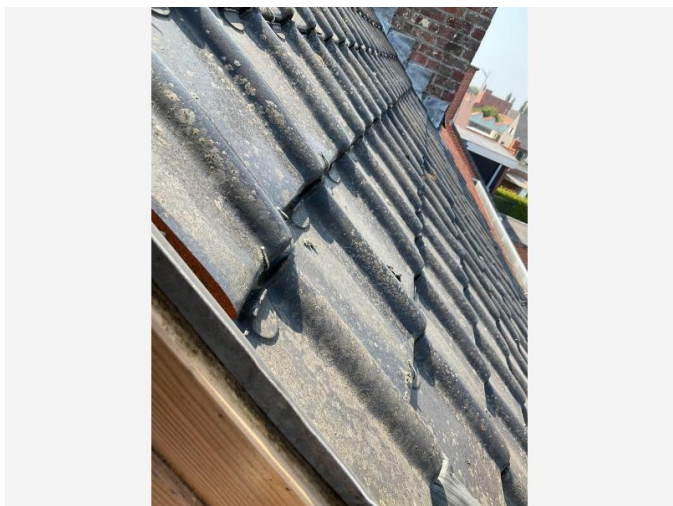
*Situeringsfoto*

**Reden:** Het te onderzoeken materiaal situeert zich hoger dan 3,50 m te rekenen vanaf een veilige ondergrond

**Uitleg van de asbestdeskundige:** Het onderdak kon niet worden geïnspecteerd. De binnenzijde van het dak is volledig afgewerkt, waardoor geen zicht mogelijk was. Via de aanwezige Veluxramen kon evenmin onderzoek plaatsvinden, aangezien deze te hoog geplaatst zijn en de dakpannen rondom de Veluxramen voorzien zijn van stormhaken.

Op basis van de voorhande info en rekening houdend met het bouwjaar van de woning, dient er rekening te worden gehouden met de mogelijke aanwezigheid van een asbestverdacht onderdak.

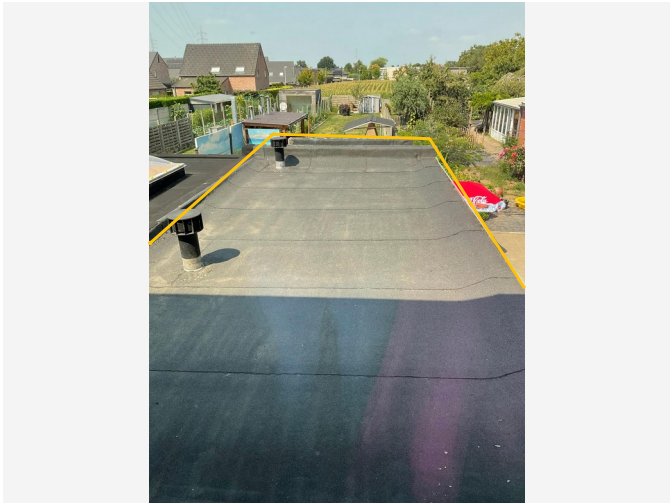
## Fiche 3: Dakbedekking plat dak (roofing)

De roofing van het plat dak werd in 2013 vernieuwd door de vorige eigenaars. De opdrachtgever heeft een factuur voorgelegd die dit bevestigt.

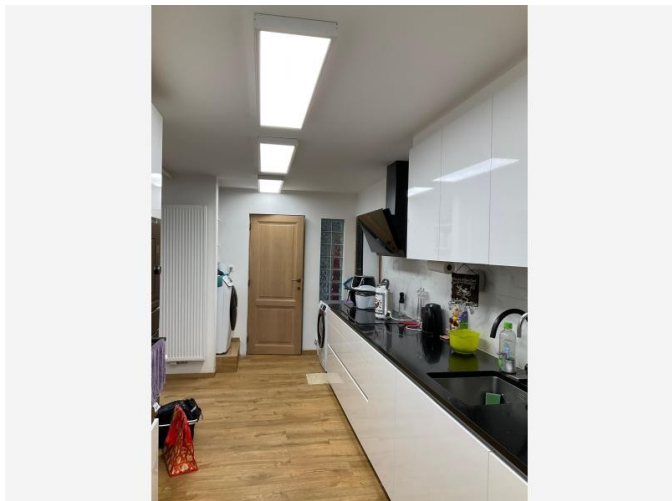
## Fiche 4: Plafonds en muren bestaande uit voorzetpanelen

Rond 2014 werd de woning volledig gerenoveerd en werden alle muren en plafonds voorzien van gyprocplaten. Dit werd audiovisueel vastgesteld en de opdrachtgever beschikt tevens over een fotoreportage van de werken, waardoor dit jaartal met zekerheid gekend is. Het is mogelijk dat zich achter deze afwerking nog pleisterwerk bevindt. Bij eventuele toekomstige werken wordt aangeraden om voorafgaand een destructief onderzoek te laten uitvoeren, zodat duidelijkheid ontstaat over de aanwezigheid van eventueel verdacht materiaal.

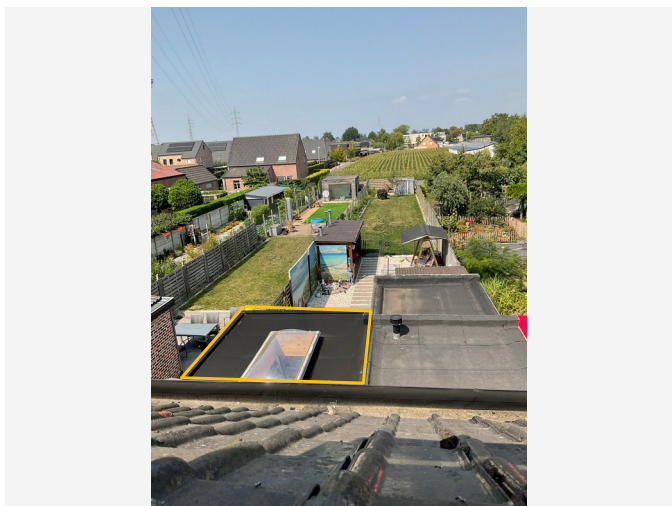
De dakbedekking werd nagekeken en bestaat uit EPDM, deze is bijgevolg niet-asbestverdacht.

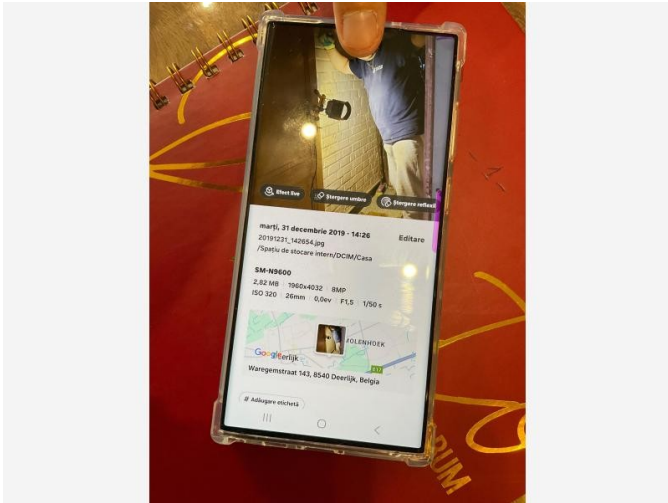
De muren van de fietsberging zijn recent voorzien van een nieuwe pleisterlaag. Uit fotomateriaal van de opdrachtgever blijkt dat de muren voordien uit ruw metselwerk bestonden en dat de huidige afwerking het gevolg is van de door hen uitgevoerde pleisterwerken.

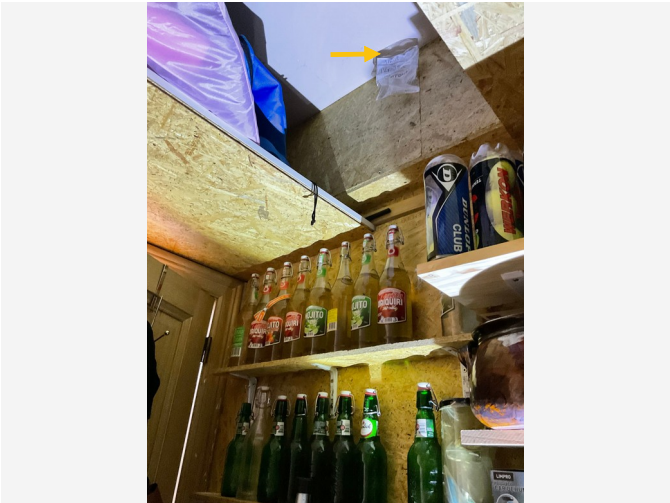
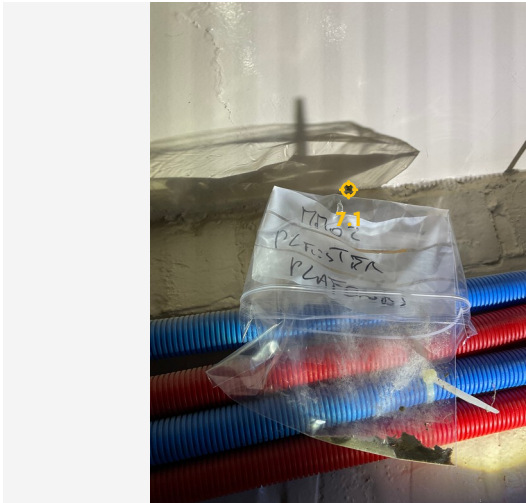
Geen asbest

| # | Type | Referentie | Resultaat |
|---|---|---|---|
| 7.1 | Mengmonster | MM02 | Geen asbest |

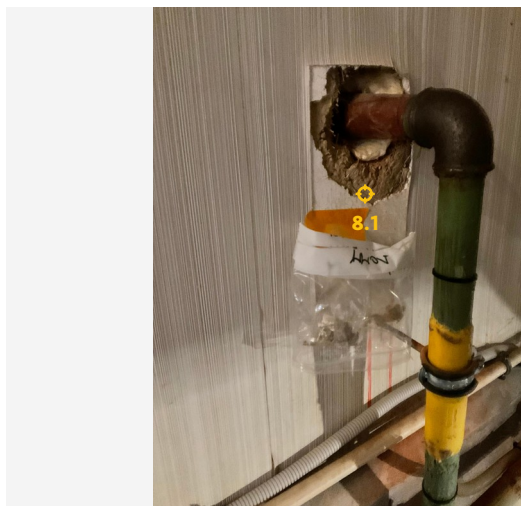
## Fiche 8: Pleisterwerk wanden

Geen asbest

| # | Type | Referentie | Resultaat |
|---|---|---|---|
| 8.1 | Mengmonster | MM01 | Geen asbest |
