# Asbestinventarisatetest

Loofstraat 13, 3600 Genk

Attestnummer : 20250822-000319.000

Uitgegeven op : 22.08.2025

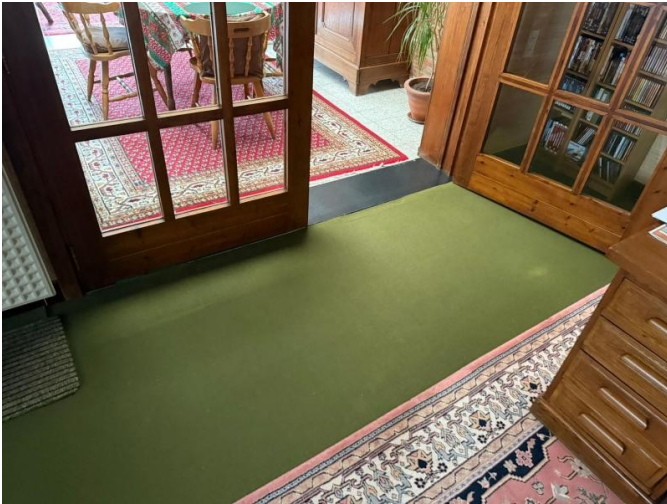
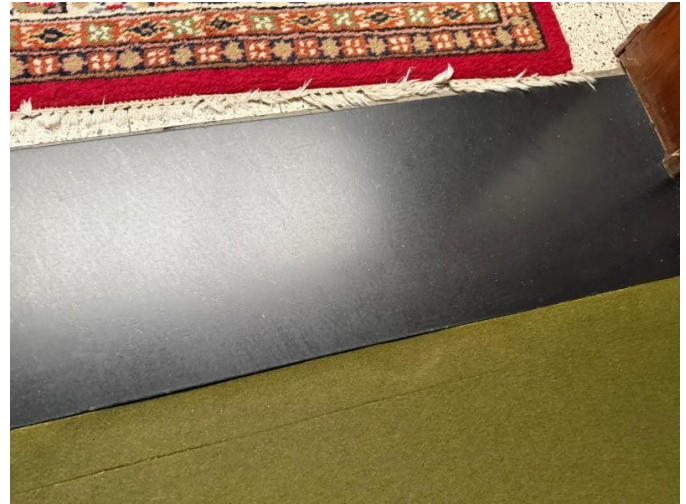
| Eindbeoordeling materiaalrisico | Verhoogd materiaalrisico en/of verhoogde kans op vezelvrijgave |

| Afschermingsgraad van het gehele materiaal | Geheel of deels (ook) vrij aan de binnenlucht |
| Toestand van het materiaal | Licht beschadigd, licht verweerd. Intact calciumsilicaatmateriaal of categorie III 'gebondenheid' |

| Beschrijving | Entreport |
| Hoeveelheid (oppervlakte - dikte - aantal) | • 0,80 m <sup>2</sup> - 1,00 cm - 1 stuk |
| Opmerking | Omwille van risico op zichtbare schade is hier geen staal van genomen. |

Verwijderen

- Zorg voor een veilig beheer. Vermijd het beschadigen van het asbestmateriaal. Controleer de toestand jaarlijks op wijzigingen.
- Voer bijkomende staalname(s) uit.

- Eenvoudige handelingen: mag via doe-het-zelf of door werknemer(s) met opleidingsattest eenvoudige handelingen  
De aangetroffen asbesttoepassing is hechtgebonden en mag verwijderd worden via eenvoudige handelingen door een doe-het-zelver of een werknemer met een attest.
  1. Wettelijk kader waar eerst geïnformeerd moet worden:  
Verwijdering moet gebeuren volgens: [www.asbestinfo.be](http://www.asbestinfo.be) (OVAM) / Codex welzijn op het werk, boek VI, titel 3
  2. Verwijderingsmethode:  
Maak het materiaal licht vochtig

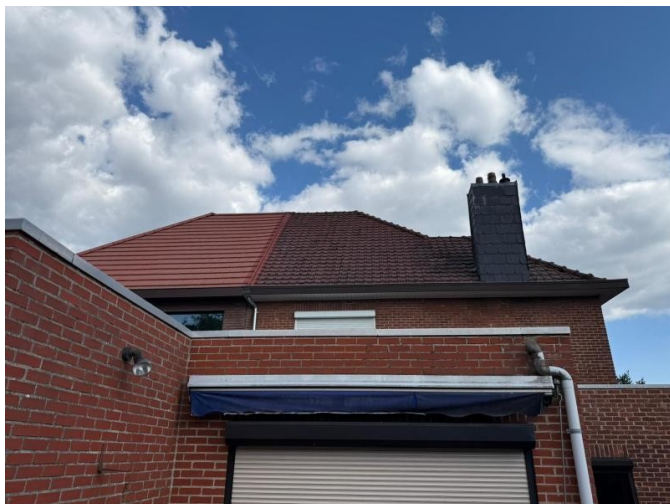
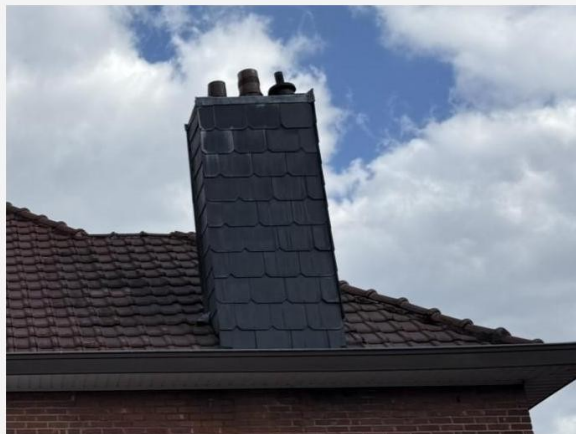
| Eindbeoordeling materiaalrisico | Verhoogd materiaalrisico en/of verhoogde kans op vezelvrijgave |

| Afschermingsgraad van het gehele materiaal | Geheel of deels vrij aan de buitenlucht |
| Toestand van het materiaal | Matig beschadigd, matig verweerd |

| Beschrijving | Leien schouw |
| Hoeveelheid (oppervlakte - aantal) | • 4,00 m <sup>2</sup> - 1 stuk |
| Opmerking | Omwille van de onbereikbare hoogte is hier geen staal van genomen. |

Verwijderen

- Zorg voor een veilig beheer. Vermijd het beschadigen van het asbestmateriaal. Controleer de toestand jaarlijks op wijzigingen.
- Hemelwater dat afspoelt van asbestcement daken of gevels kan asbestdeeltjes bevatten. Gebruik het enkel voor gesloten circuits (bv. spoelen toiletten). Reinig na het vervangen van het dak of de gevel de dakgoten en regenwaterput of -ton om asbesthoudend sediment of slib te verwijderen
- Voer bijkomende staalname(s) uit.

- Eenvoudige handelingen: enkel door erkend asbestverwijderaar  
Gezien de staat van de leien, die redelijk verweerd zijn, en hoewel deze eventueel door eenvoudige handelingen verwijderd kunnen worden, adviseer ik als deskundige om de verwijdering te laten uitvoeren door een erkende asbestverwijderaar. Dit garandeert de veiligheid van zowel de bewoners als de burelen.

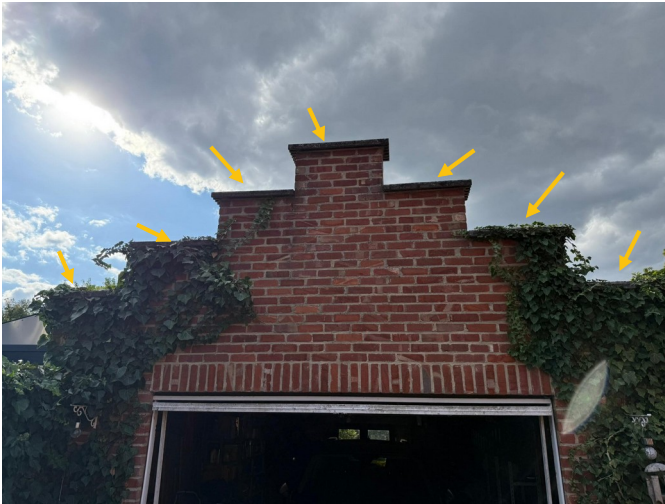
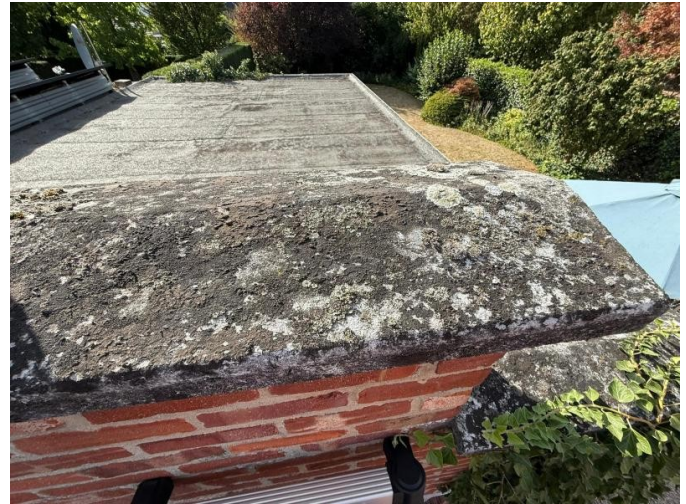
| Eindbeoordeling materiaalrisico | Verhoogd materiaalrisico en/of verhoogde kans op vezelvrijgave |

| Afschermingsgraad van het gehele materiaal | Geheel of deels vrij aan de buitenlucht |
| Toestand van het materiaal | Matig beschadigd, matig verweerd |

| Beschrijving | Dekstenen garage |
| Hoeveelheid (oppervlakte - dikte - aantal) | • 0,02 m <sup>2</sup> - 2,00 cm - 7 stuks |

Verwijderen

- Zorg voor een veilig beheer. Vermijd het beschadigen van het asbestmateriaal. Controleer de toestand jaarlijks op wijzigingen.
- Hemelwater dat afspoelt van asbestcement daken of gevels kan asbestdeeltjes bevatten. Gebruik het enkel voor gesloten circuits (bv. spoelen toiletten). Reinig na het vervangen van het dak of de gevel de dakgoten en regenwaterput of -ton om asbesthoudend sediment of slib te verwijderen
- Voer bijkomende staalname(s) uit.

- Eenvoudige handelingen: enkel door erkend asbestverwijderaar  
Dit kan ook door een erkend asbestverwijderaar verwijderd worden die meer ervaring heeft en de juiste verwijdermethode kan toepassen.

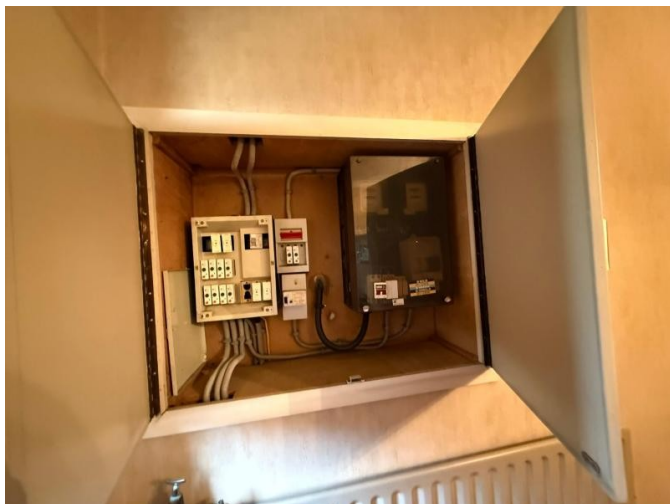
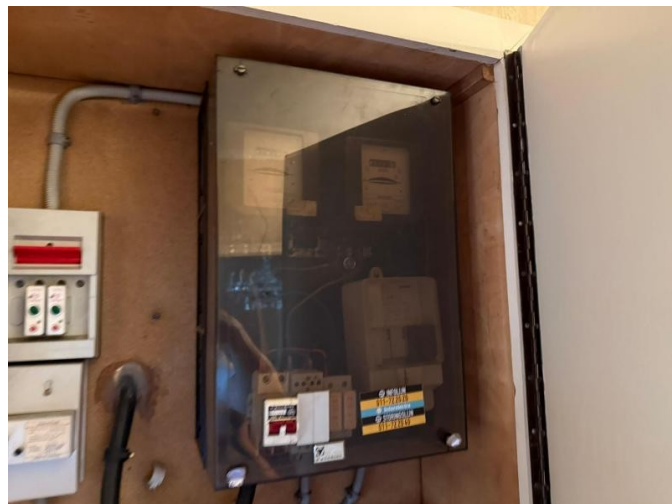
| Eindbeoordeling materiaalrisico | Laag materiaalrisico en/of verlaagde kans op vezelvrijgave |

| Toestand van het materiaal | Onbeschadigd, niet verweerd |

| Beschrijving | Bakeliet energiemeter |
| Opmerking | Deze oppervlakte werd niet gemeten, maar geschat op basis van een benadering van de aanwezige tellerkast. Deze schatting mag niet worden gebruikt als maatstaf voor heffingen. Als deskundigen hebben wij vastgesteld dat het materiaal daadwerkelijk bakeliet betreft en geen harde pvc. Bakeliet wordt door ons beschouwd als een asbestverdachte toepassing, aangezien het in veel gevallen asbesthoudend is. We hebben geen staalname uitgevoerd om de functionaliteit van de tellerkast niet in gevaar te brengen en het is eigendom van de nutsvoorzieningsmaatschappij. |

Zorgvuldig beheren

- Zorg voor een veilig beheer. Vermijd het beschadigen van het asbestmateriaal. Controleer de toestand jaarlijks op wijzigingen.

- Eenvoudige handelingen: mag via doe-het-zelf of door werknemer(s) met opleidingsattest eenvoudige handelingen  
Deze toepassing mag volgens de huidige wetgeving worden verwijderd via eenvoudige handelingen. Aangezien deze toepassing echter eigendom is van de nutsvoorzieningsmaatschappij, mag deze uitsluitend worden verwijderd door hen of door een door hen aangestelde onderaannemer die beschikt over de nodige attesten en opleidingen. Daarom wordt hier verwezen naar de methode van een erkende verwijderaar, maar in feite dient dit via de nutsvoorzieningsmaatschappij te verlopen.

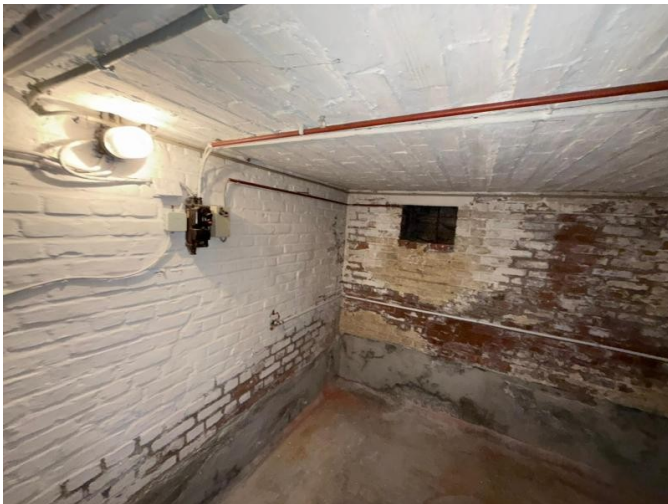
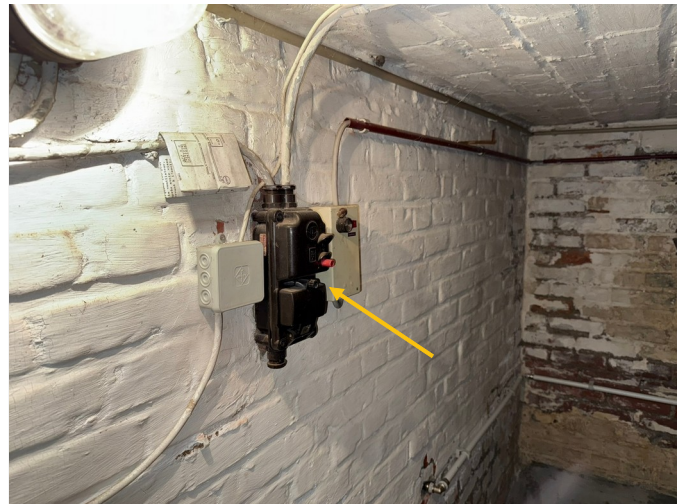
| Eindbeoordeling materiaalrisico | Laag materiaalrisico en/of verlaagde kans op vezelvrijgave |

Zorgvuldig beheren

- Zorg voor een veilig beheer. Vermijd het beschadigen van het asbestmateriaal. Controleer de toestand jaarlijks op wijzigingen.

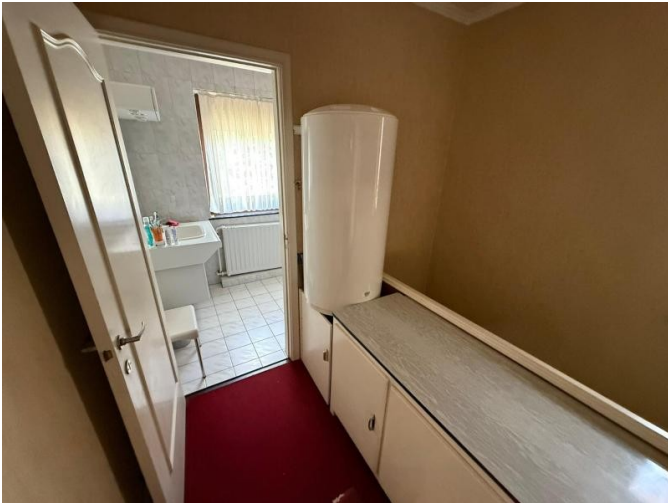
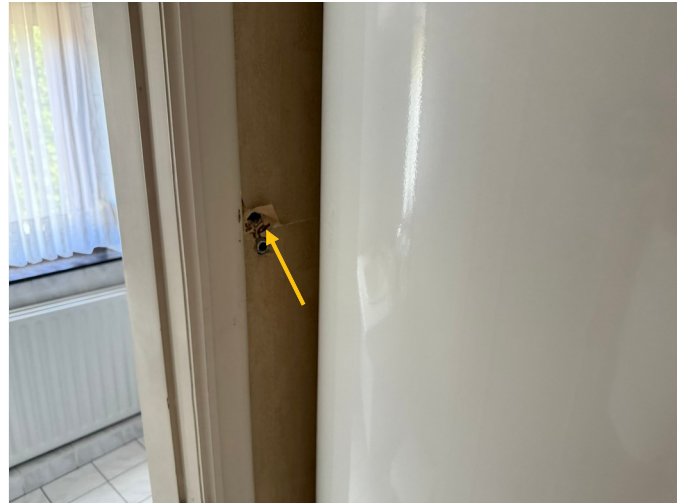
## Fiche 8: Pleisterwerk muren

Geen asbest

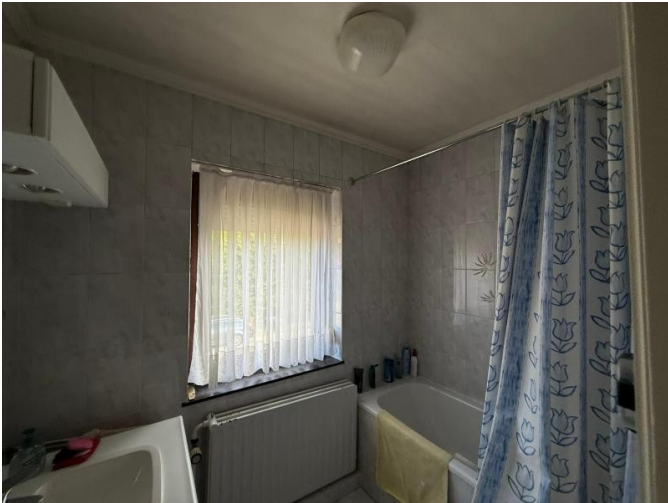
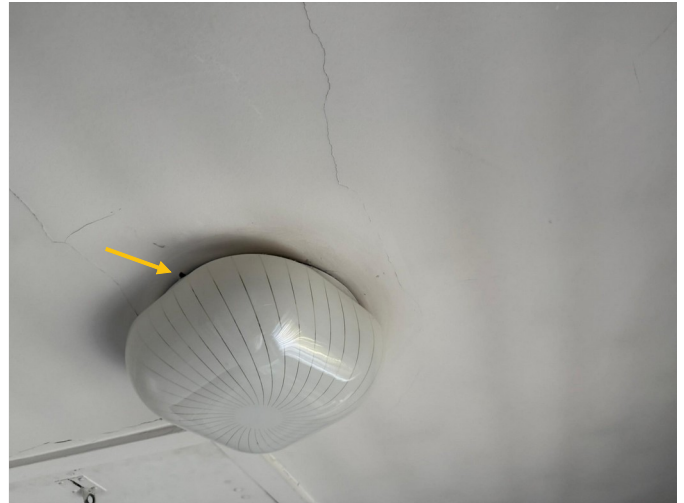
## Fiche 9: Pleisterwerk plafond

Geen asbest

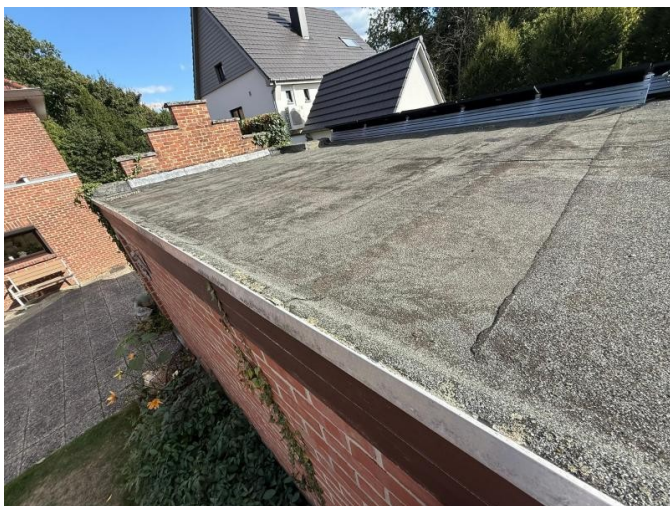
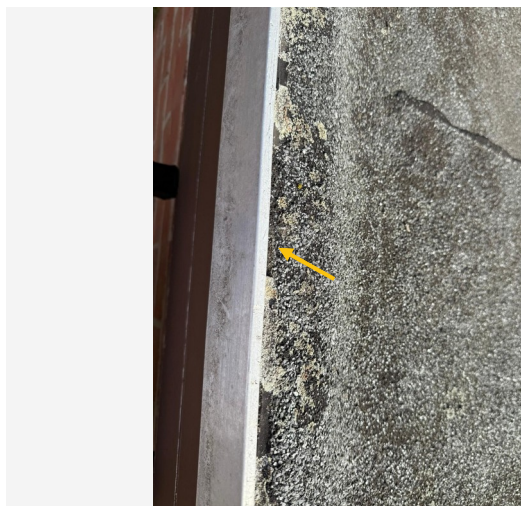
## Fiche 10: Roofing garage

Geen asbest

| Opmerking | Om gevolgschade en lekkages te voorkomen en niet destructief te werk te gaan, is alleen de toplaag bemonsterd. We kunnen geen uitspraak doen over de onderliggende lagen. Bij renovatie of sloop dient er een destructief onderzoek uitgevoerd te worden van de roofing. |

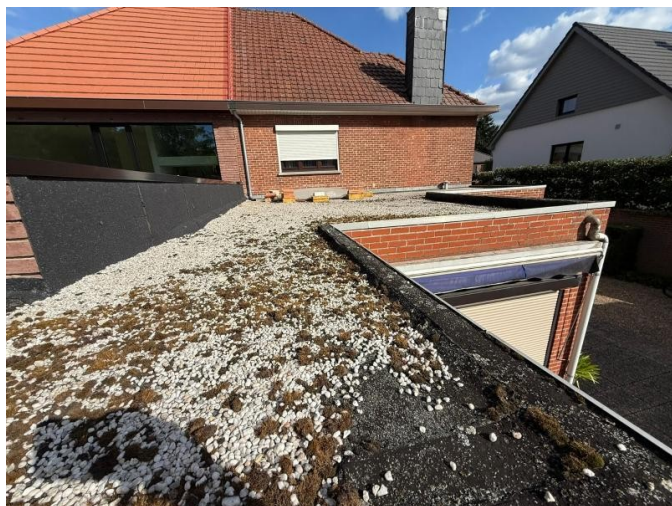
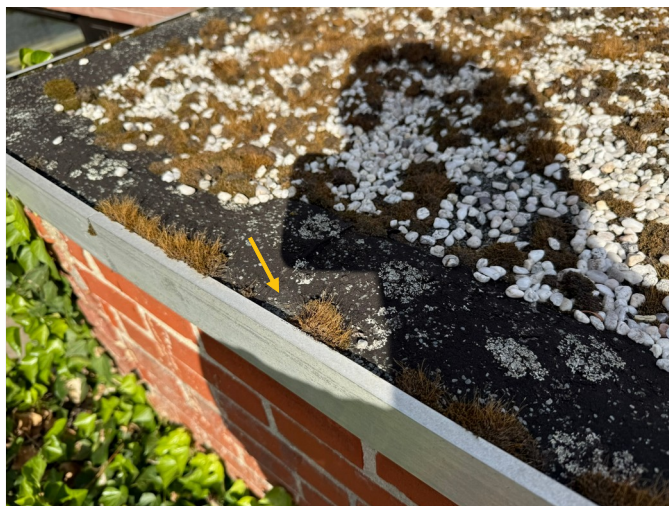
## Fiche 11: Roofing plat dak

Geen asbest

| Opmerking | Om gevolgschade en lekkages te voorkomen en niet destructief te werk te gaan, is alleen de toplaag bemonsterd. We kunnen geen uitspraak doen over de onderliggende lagen. Bij renovatie of sloop dient er een destructief onderzoek uitgevoerd te worden van de roofing. |

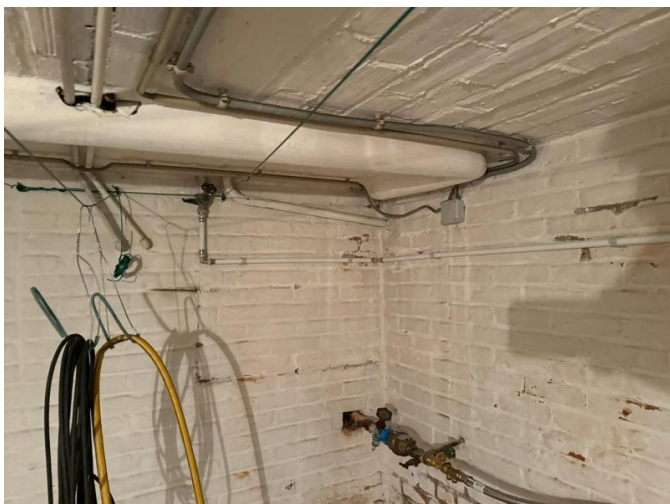
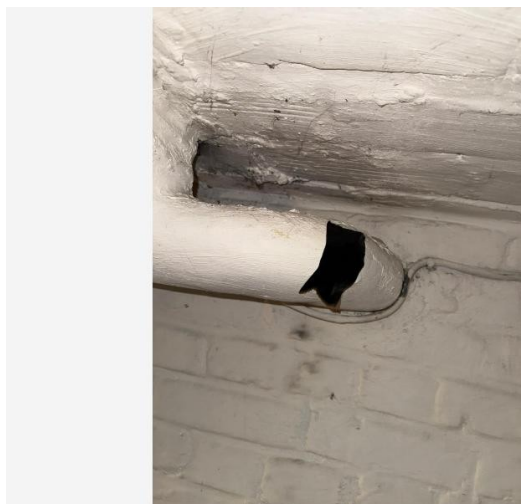
## Fiche 12: Leidingisolatie

Geen asbest
