# Asbestinventarisatetest

Hunselstraat 37, 1750 Lennik

Attestnummer : 20230507-000232.000

**Niet-asbestveilig**

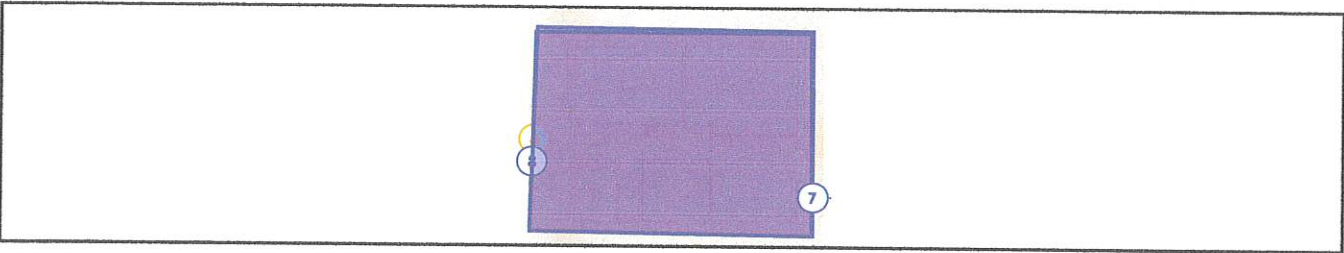
# Plan 1.1: 1ste verdieping a

| Beschrijving | Type | Actie |
|---|---|---|
| 4. menuiserite onderdak | Asbestmateriaal | Zorgvuldig beheren |

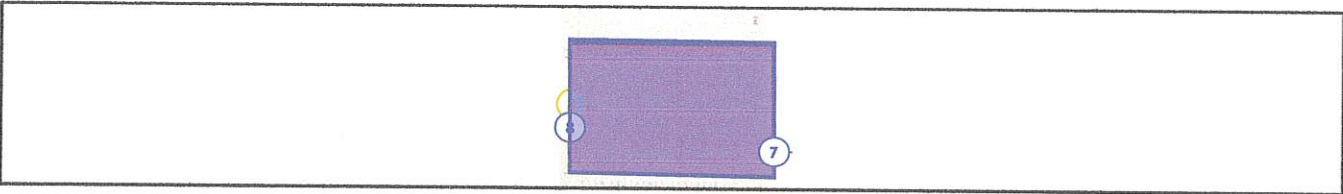
## Plan 1.2: 1ste verdieping b

| Beschrijving | Type | Actie |
|---|---|---|
| 4. menuiserie onderdak | Asbestmateriaal | Zorgvuldig beheren |

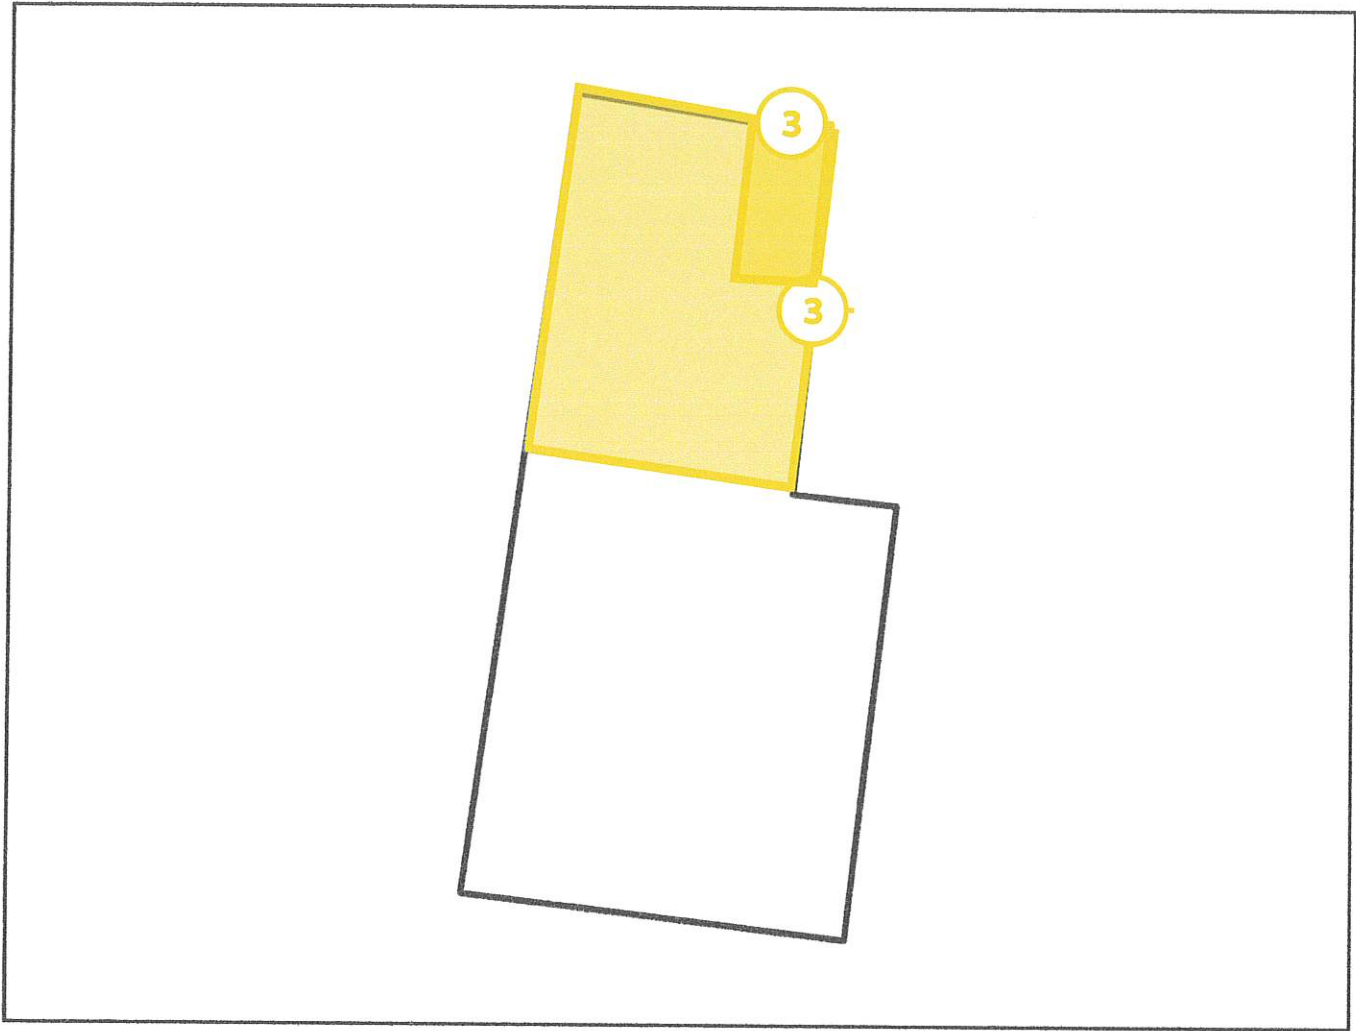
# Plan 1.3: Kelder

| Beschrijving | Type | Actie |
|---|---|---|
| 3. mazoutbrander | Asbestmateriaal | Zorgvuldig beheren |

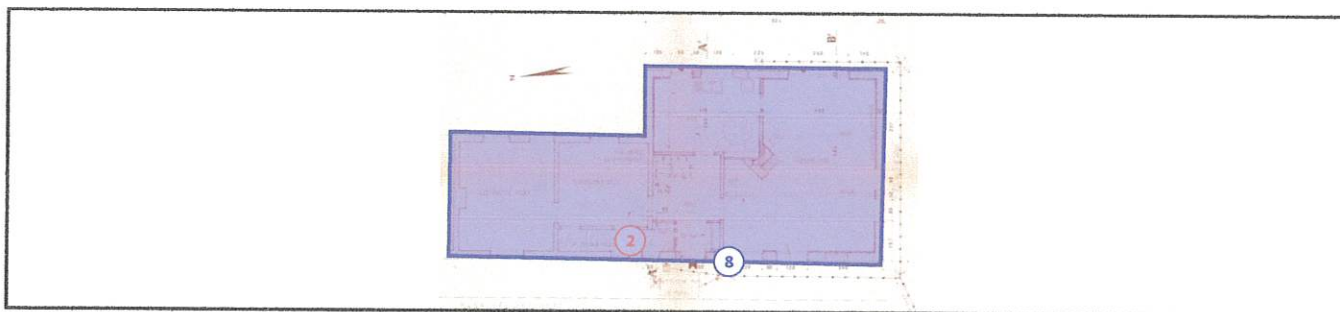
## Plan 1.4: gelijkvloers

| Beschrijving | Type | Actie |
|---|---|---|
| 2. brandplaat achter elektriciteitsteller | Asbestmateriaal | Maatregelen nemen |

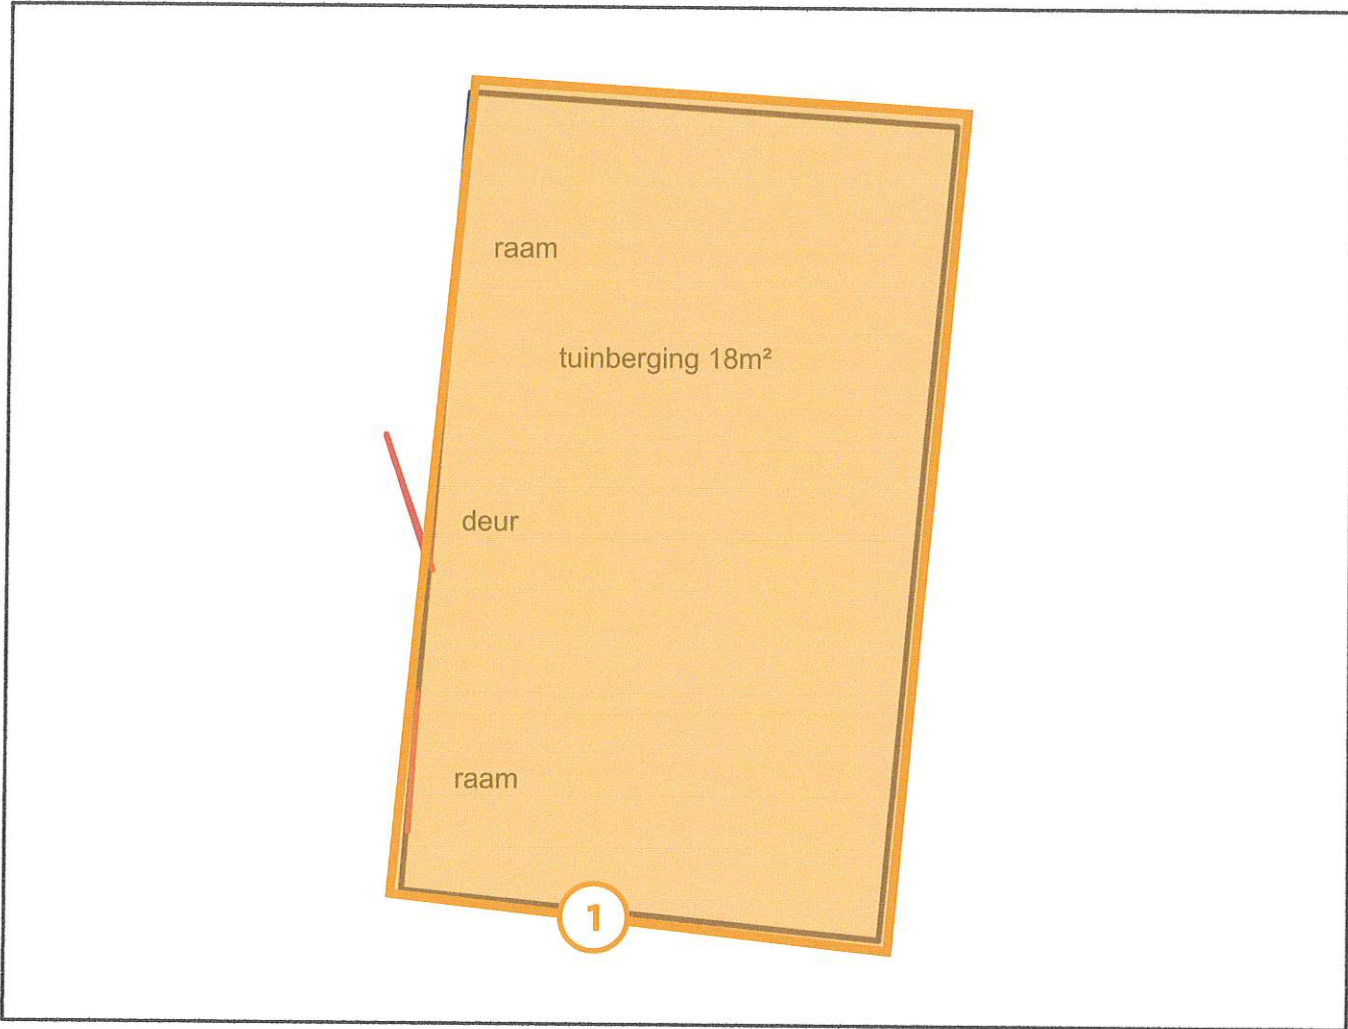
# Plan 2.1: Bijgebouw berging plan

| Beschrijving | Type | Actie |
|---|---|---|
| 1. golfplaten | Asbestmateriaal | Verwijderen |

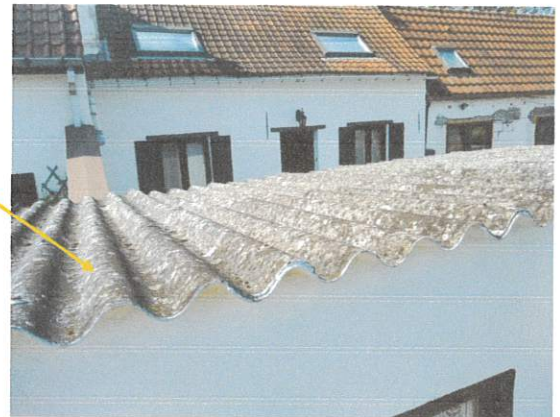
## Fiche 1: golfplaten

Overzichtsfoto

Detailfoto

| Eindboordeling materiaalrisico | Verhoogd materiaalrisico en/of verhoogde kans op vezelvrijgave |

| Asbestsoort (vezeltype) | Crocidoliet aanwezig |
| Toestand van het materiaal | Licht beschadigd, licht verweerd. Intact materiaal type Pical – asbestboard of categorie III 'gebondenheid' |

| Beschrijving | golfplaten |
| Asbestmateriaal | Dak- en gevelbekleding - Golfplaat |
| Hoeveelheid (oppervlakte - aantal) | • 18,00 m <sup>2</sup> - 1 stuk |

Verwijderen

- Zorg voor een veilig beheer. Vermijd het beschadigen van het asbestmateriaal. Controleer de toestand jaarlijks op wijzigingen.

- Eenvoudige handelingen: mag via doe-het-zelf of door werknemer(s) met opleidingsattest eenvoudige handelingen  
eenvoudige constructie; golfplaten gevezen op houten balkstructuur. Beperkt zich tot 18m<sup>2</sup>. Geen afdruiptzone; goot aanwezig over de gehele lengte.

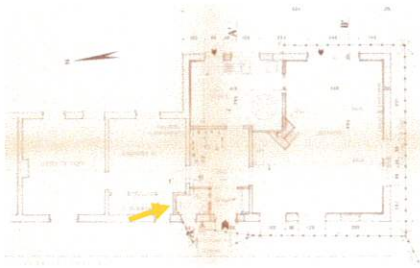
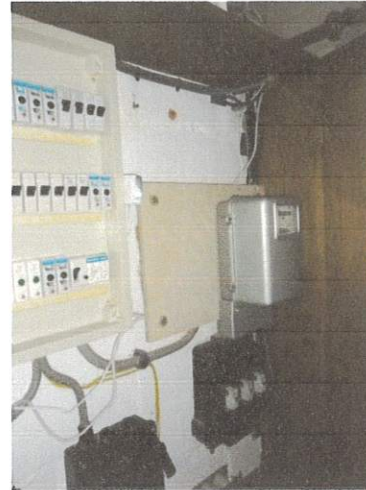
## Fiche 2: brandplaat achter elektriciteitssteller

Overzichtsfoto

Detailfoto

| Eindbeoordeling materiaalrisico | Verhoogd materiaalrisico en/of verhoogde kans op vezelvrijgave |

| Asbestsoort (vezeltype) | Crocidoliet aanwezig |
| Toestand van het materiaal | Licht beschadigd, licht verweerd. Intact materiaal type Pical – asbestboard of categorie III 'gebondenheid' |

| Beschrijving | brandplaat achter elektriciteitssteller |

| Opmerking | brandplaat achter elektriciteitsteller |

Maatregelen nemen

- Zorg voor een veilig beheer. Vermijd het beschadigen van het asbestmateriaal. Controleer de toestand jaarlijks op wijzigingen.

- Eenvoudige handelingen: mag via doe-het-zelf of door werknemer(s) met opleidingsattest eenvoudige handelingen  
Plaat kan verwijderd worden van de muur van zodra bereikbaar.

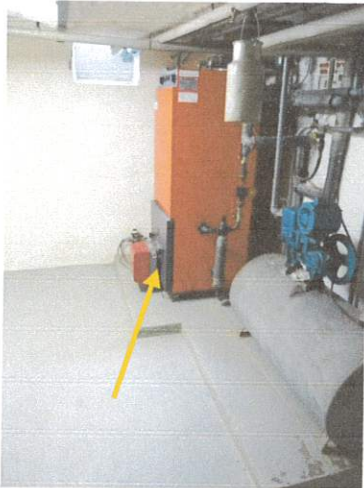
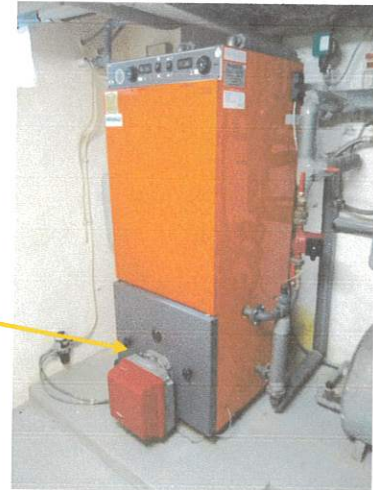
## Fiche 3: mazoutbrander

Overzichtsfoto

Detailfoto

| Eindbeoordeling materiaalrisico | Laag materiaalrisico en/of verlaagde kans op vezelvrijgave |

| Asbestsoort (vezeltype) | Alleen chrysotiel |
| Asbestconcentratie | Hoog ( $\geq 50\%$ ) |

| Asbestmateriaal | Pakking, dichting |

| <b>Opmerking</b> | pakking tussen brander en stookketel |

Zorgvuldig beheren

- Zorg voor een veilig beheer. Vermijd het beschadigen van het asbestmateriaal. Controleer de toestand jaarlijks op wijzigingen.

- Hermetische zone (erkend asbestverwijderaar)  
Asbestverdachte situatie, geen staalname mogelijk. Van zodra de installatie vervangen wordt kan de installatie in zijn geheel afgevoerd worden naar een erkend asbestverwijderaar of ter plaatse in hermetische zone de pakking verwijderen.

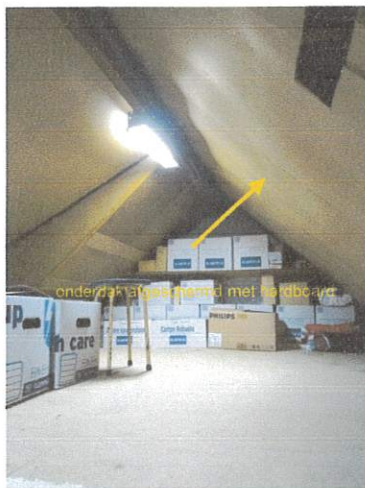
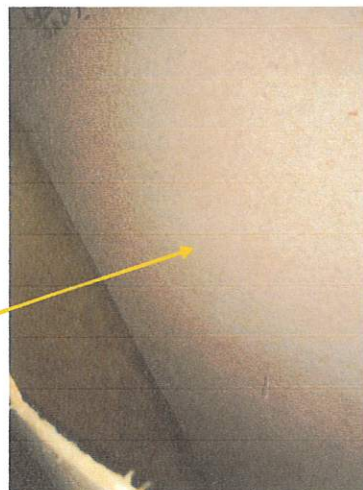
## Fiche 4: menuiserite onderdak

Overzichtsfoto

Detailfoto

| Eindbeoordeling materiaalarisico | Zeer laag materiaalarisico en/of zeer lage kans op vezelvrijgave |

| Asbestsoort (vezeltype) | Crocidoliet aanwezig |
| Toestand van het materiaal | Onbeschadigd, niet verweerd |

| Beschrijving | menuiserie onderdak |
| Asbestmateriaal | Dak- en gevelbekleding - Plaat |

Zorgvuldig beheren

- Zorg voor een veilig beheer. Vermijd het beschadigen van het asbestmateriaal. Controleer de toestand jaarlijks op wijzigingen.

- Eenvoudige handelingen: enkel door erkend asbestverwijderaar  
gecompliceerde handeling: dakpannen dienen eerst verwijderd te worden, alvorens de asbestverdachte beplating verwijderd kan worden.

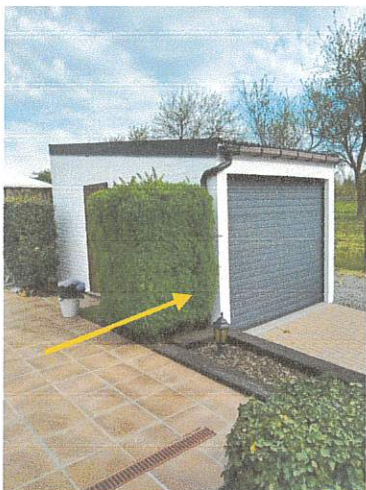
## Fiche 5: garage bouwjaar 2003

Situeringsfoto

Bouwjaar: 2003

*Constructies gebouwd vanaf 2001 moeten niet onderzocht worden*

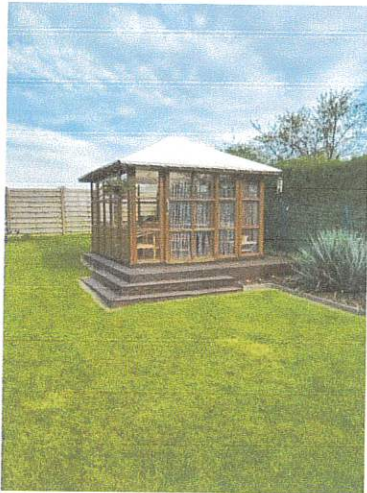
Situeringsfoto

Bouwjaar: 2012

*Constructies gebouwd vanaf 2001 moeten niet onderzocht worden*

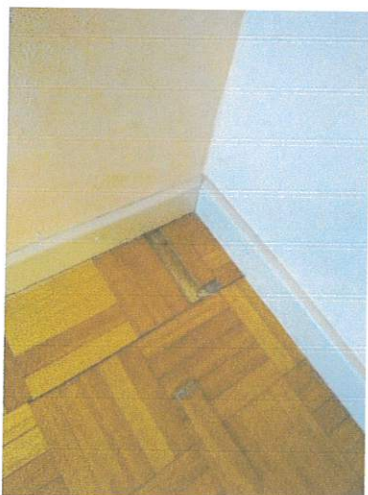
## Fiche 7: vloeren

verlijmd parket op 1ste verdieping. Verlijmd met houtlijm.

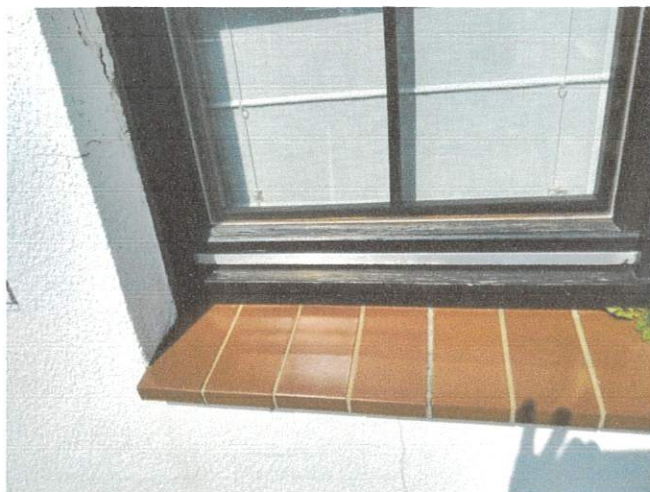
## Fiche 8: raamwerk

raamwerk, hier werd gebruik gemaakt van siliconen.
