# Asbestinventarisatetest

Hondekensmolenstraat 19, 8870 Izegem

Attestnummer : 20250820-000133.000

Uitgegeven op : 20.08.2025

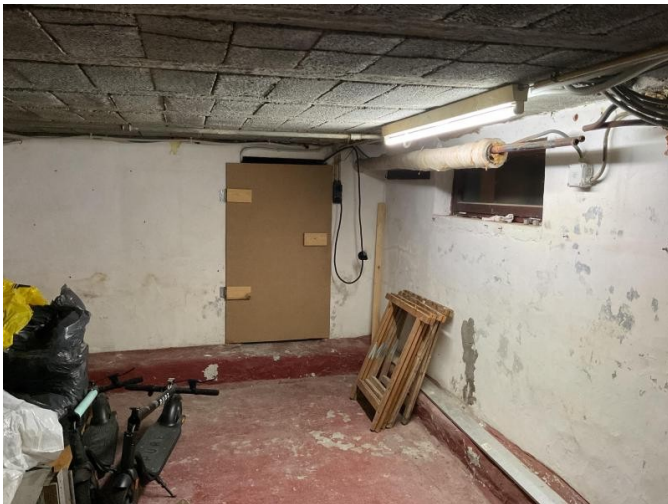
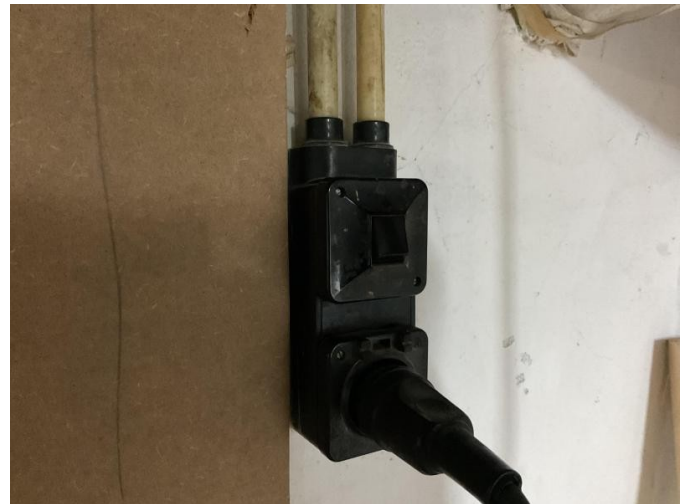
| Fiche 1: Bakeliet schakelaars/stopcontacten..... | 17 |

| Eindbeoordeling materiaalrisico | Laag materiaalrisico en/of verlaagde kans op vezelvrijgave |

| Gebondenheid | Categorie 1: hechtgebonden in oorsprong |
| Asbestsoort (vezeltype) | Crocidoliet aanwezig |
| Asbestconcentratie | Laag (< 50%) |
| Toestand van het materiaal | Onbeschadigd, niet verweerd |

| Beschrijving | Bakeliet schakelaars/stopcontacten |

Zorgvuldig beheren

- Zorg voor een veilig beheer. Vermijd het beschadigen van het asbestmateriaal. Controleer de toestand jaarlijks op wijzigingen.
- Voer bijkomende staalname(s) uit.

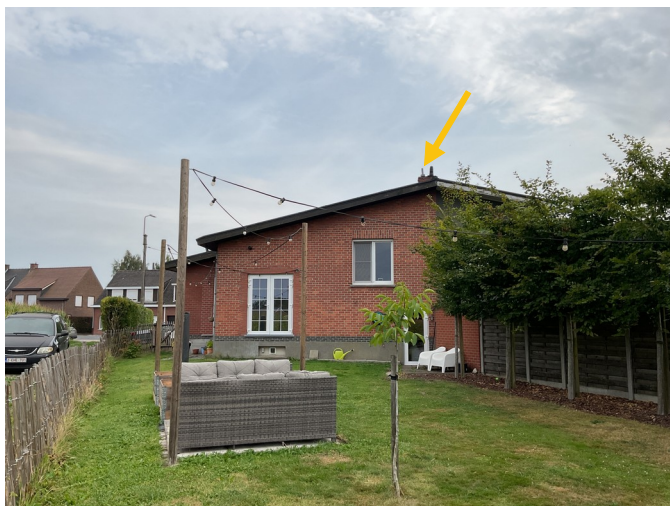
| Fiche 2: Schouw..... | 21 |

**Reden:** Het te onderzoeken materiaal situeert zich hoger dan 3,50 m te rekenen vanaf een veilige ondergrond

**Uitleg van de asbestdeskundige:** De schouw bevat binnenin mogelijk een asbestcement rookgaskanaal. Laat dit onderzoeken bij eventuele werken.

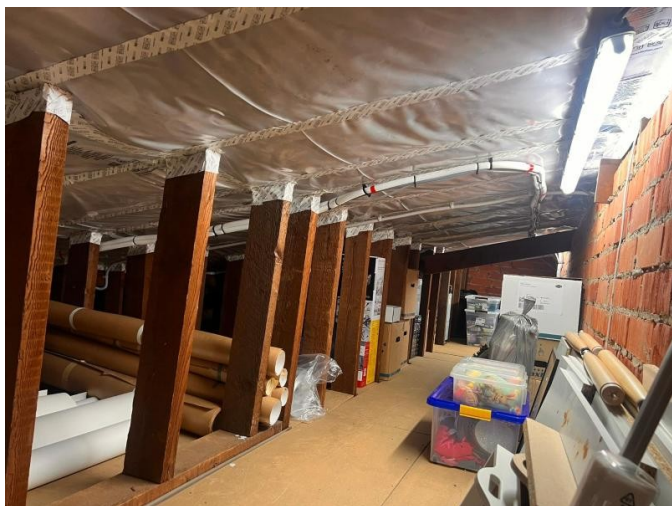
| Fiche 3: Dak/onderdak woning..... | 23 |

Het onderdak is moeilijk bereikbaar. De dakpannen liggen vast met stormhaken. Bij werken, onderzoek of een eventueel aanwezig onderdak asbest bevat.

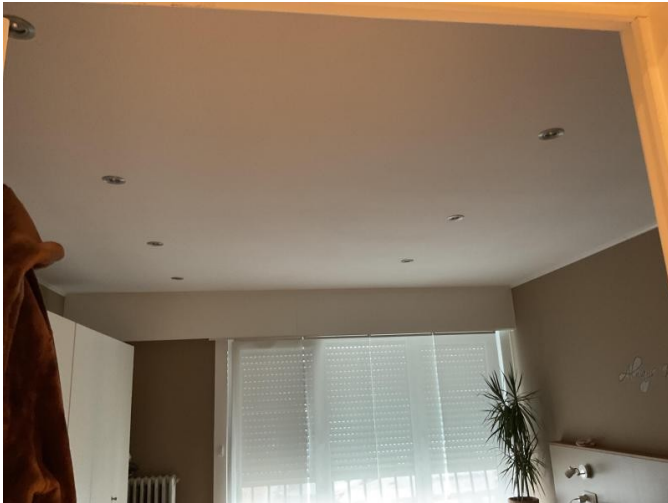
| Fiche 4: Plafonds bestaande uit voorzetpanelen..... | 24 |

De plafonds werden afgewerkt met niet-asbestverdachte voorzetpanelen die inspectie van de bedekte structuur (opbouw, pleisterwerk) verhinderen.

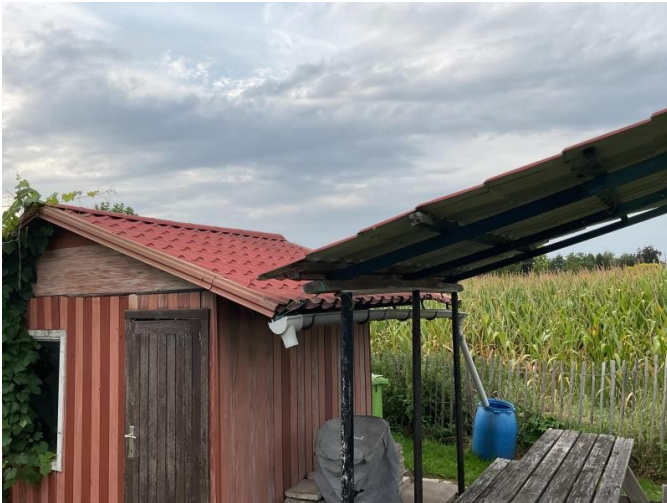
| Fiche 5: Dak tuinhuis..... | 25 |

Het dak van het tuinhuis is niet asbestverdacht.

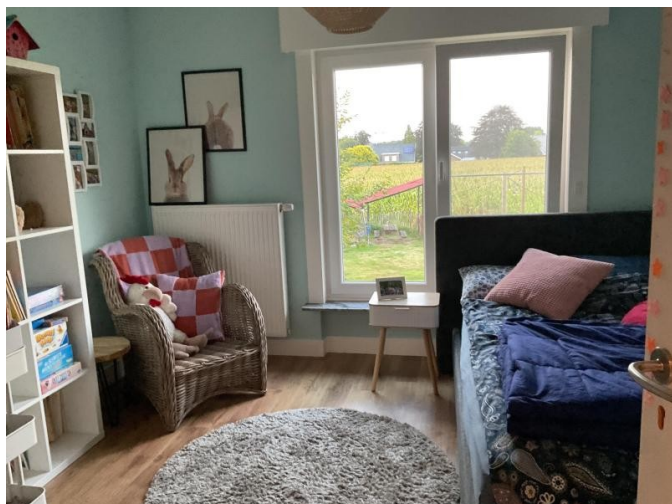
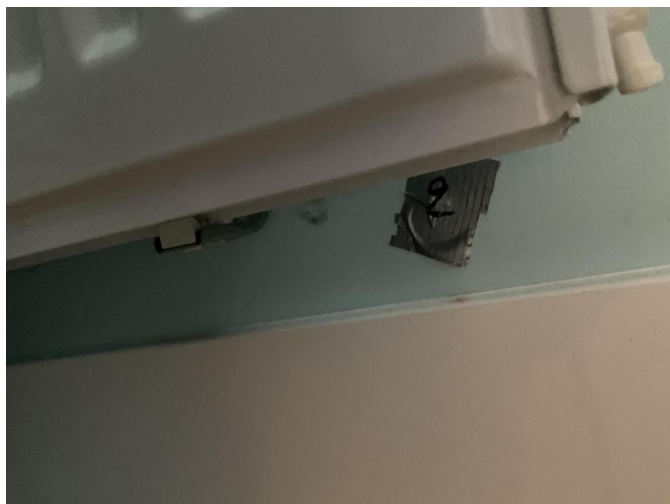
## Fiche 6: Pleisterwerk wanden 1e verdiep droog en circ

Geen asbest

| # | Type | Referentie | Resultaat |
|---|---|---|---|
| 6.1 | Mengmonster | 2 | Geen asbest |

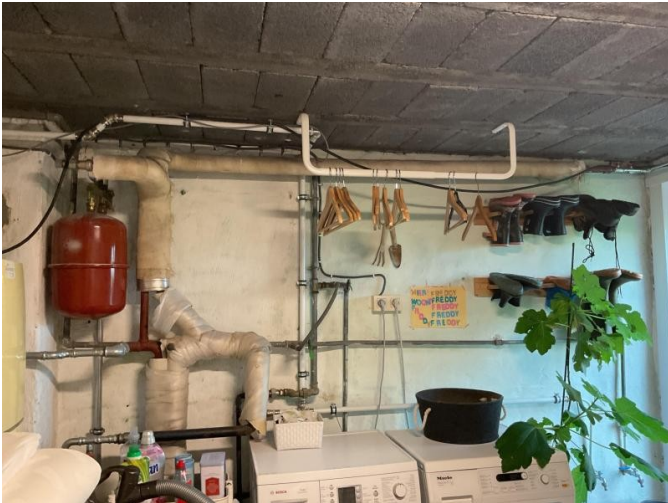
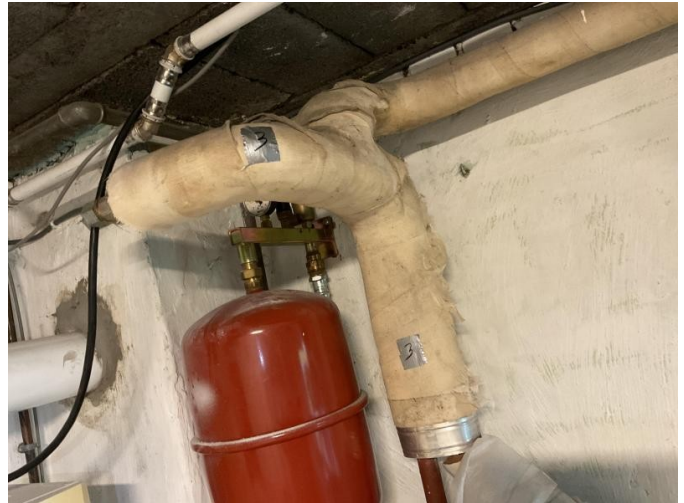
## Fiche 7: Leidingisolatie (gips)

Geen asbest

| # | Type | Referentie | Resultaat |
|---|---|---|---|
| 7.1 | Mengmonster | 3 | Geen asbest |

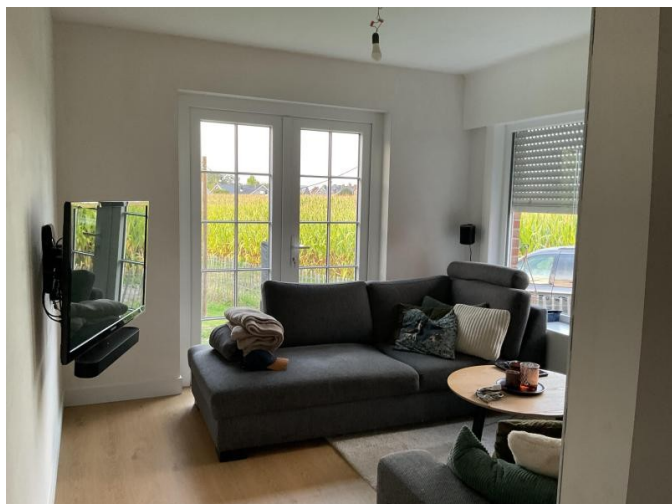
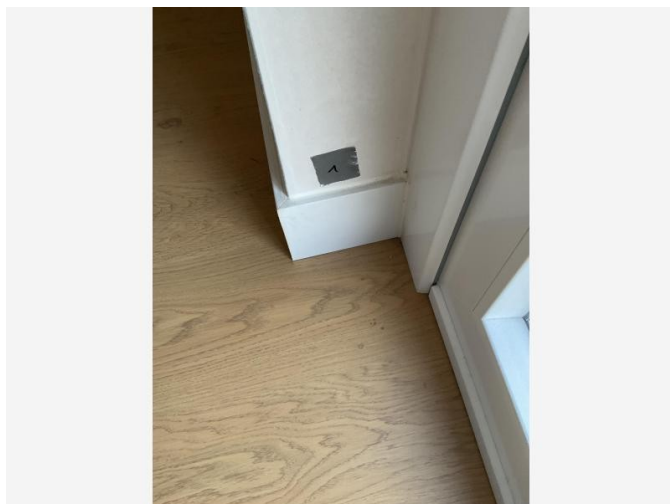
| Fiche 8: Pleisterwerk wanden GLV droog, nat, circ..... | 31 |

Geen asbest

| # | Type | Referentie | Resultaat |
|---|---|---|---|
| 8.1 | Mengmonster | 1 | Geen asbest |

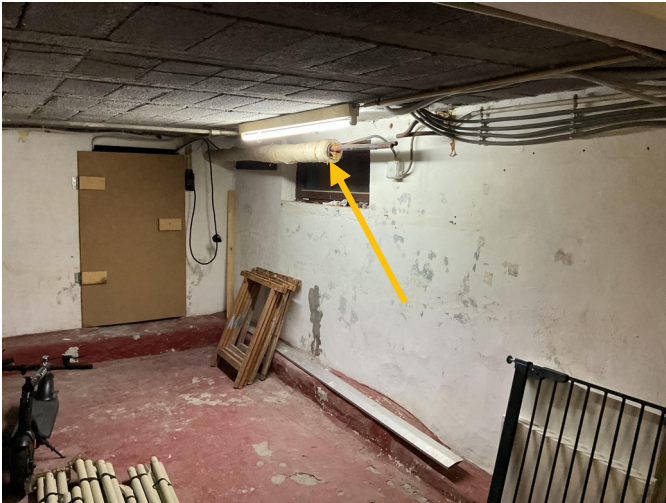
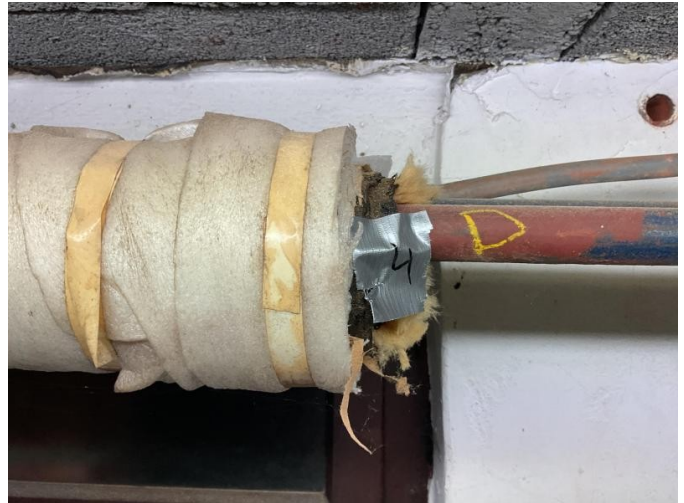
## Fiche 9: Roofing rond sanitaire buizen

Geen asbest

| # | Type | Referentie | Resultaat |
|---|---|---|---|
| 9.1 | Puntmonster | 4 | Geen asbest |
