# Asbestinventarisatetest

Koningin Fabiolapark 84, 9100 Sint-Niklaas

Attestnummer : 20230526-000099.000

Uitgegeven op : 26.05.2023

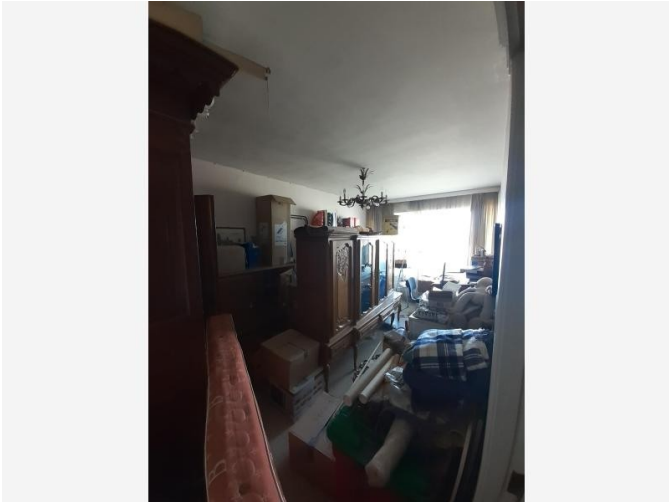
Situeringfoto

# Fiche 1: Overmatige materialen aanwezig in de vertrekken

### Tijdelijke beperking

**Reden:** Materiaal in opslag

**Uitleg van de asbestdeskundige:** Zeer veel materiaal in opslag om tot een representatief onderzoek te komen.

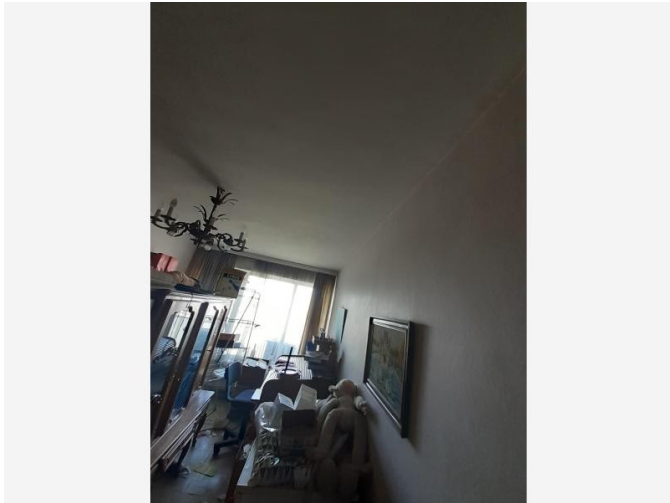
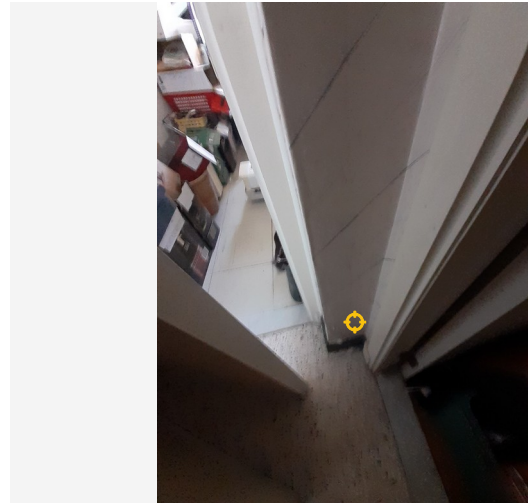
## Fiche 2: pleisterwerk wand

Geen asbest

| # | Type | Referentie | Resultaat |
|---|---|---|---|
| 2.1 | Mengmonster | 2328655-01 | Geen asbest |

| Beschrijving | pleisterwerk wand |
| Bindmiddel van materiaal | Gips - kalk |

| Gebondenheid op basis van bindmiddel | Niet-hechtgebonden |

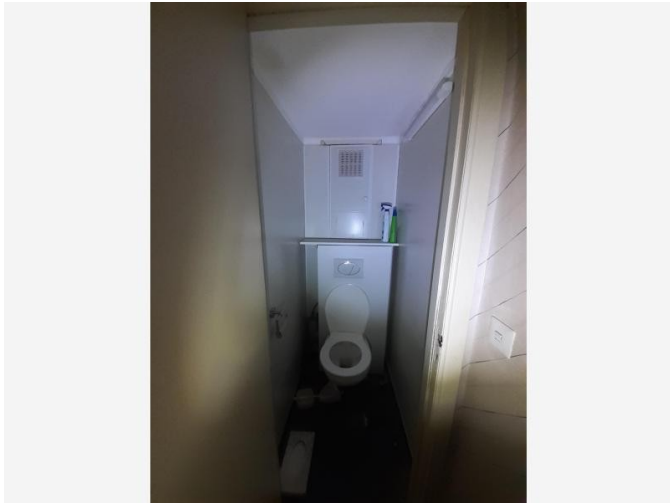
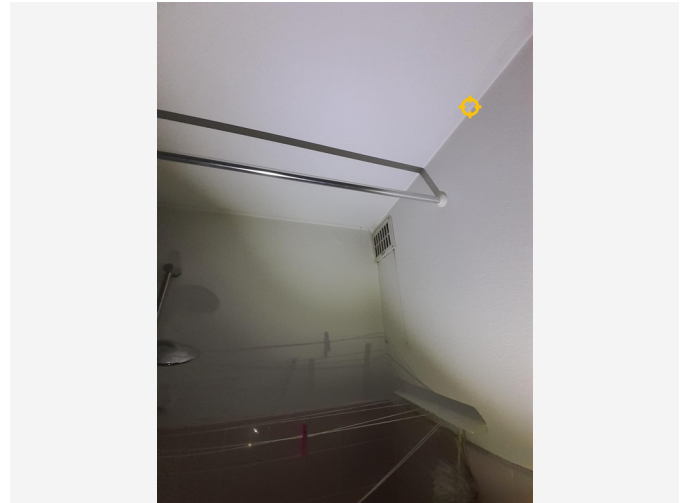
## Fiche 3: pleisterwerk plafond

Geen asbest

| # | Type | Referentie | Resultaat |
|---|---|---|---|
| 3.1 | Mengmonster | 2328655-02 | Geen asbest |

| Beschrijving | pleisterwerk plafond |
| Bindmiddel van materiaal | Gips - kalk |

| Gebondenheid op basis van bindmiddel | Niet-hechtgebonden |
