# Asbestinventarisatetest

Tommestraat 22, 3040 Huldenberg

Attestnummer : 20250806-000313.000

**Niet-asbestveilig**

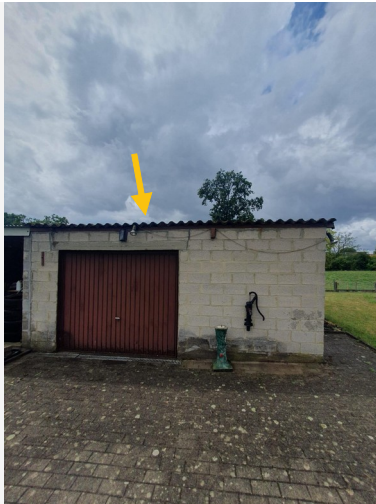
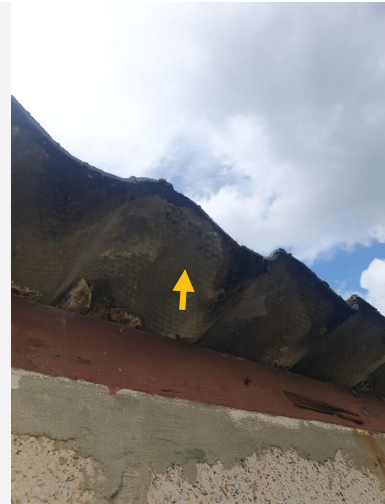
Overzichtsfoto

Detailfoto

| Eindbeoordeling materiaalrisico | Verhoogd materiaalrisico en/of verhoogde kans op vezelvrijgave |

| Asbestsoort (vezeltype) | Crocidoliet aanwezig |
| Toestand van het materiaal | Matig beschadigd, matig verweerd |

| Beschrijving | Golfplaten dak |
| Hoeveelheid (oppervlakte - aantal) | <ul style="list-style-type: none"><li>• 30,00 m<sup>2</sup> - 1 stuk</li></ul> |

Het asbestmateriaal valt onder de mijlpaal van 2034.

Verwijderen

- Zorg voor een veilig beheer. Vermijd het beschadigen van het asbestmateriaal. Controleer de toestand jaarlijks op wijzigingen.

- Eenvoudige handelingen: mag via doe-het-zelf of door werknemer(s) met opleidingsattest eenvoudige handelingen  
Bevindt het asbest zich buiten uw woning of gebouw? Dan mag u de volgende toepassingen zelf wegnemen:
  - hechtgebonden asbest dat niet beschadigd is;
  - hechtgebonden asbest dat wel beschadigd is en waarbij er vrije asbestvezels zichtbaar zijn.Een beschadigde asbesttoepassing of asbest in slechte staat kan makkelijk verder breken of vergruizen. Er komen dan schadelijke asbestvezels vrij die ingeademd kunnen worden.  
U mag enkel beschadigd of verweerd asbest verwijderen indien:
  - er niemand anders in de buurt is;

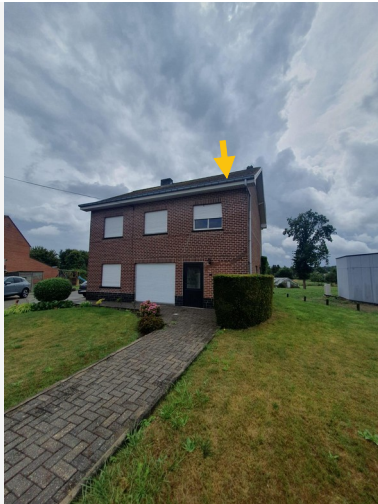
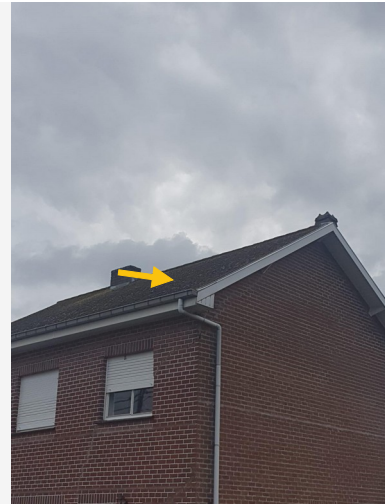
Overzichtsfoto

Detailfoto

| Eindbeoordeling materiaalrisico | Verhoogd materiaalrisico en/of verhoogde kans op vezelvrijgave |

| Asbestsoort (vezeltype) | Crocidoliet aanwezig |
| Toestand van het materiaal | Matig beschadigd, matig verweerd |

| Beschrijving | Leien |
| Hoeveelheid (oppervlakte - aantal) | <ul style="list-style-type: none"><li>• 150,00 m<sup>2</sup> - 1 stuk</li></ul> |

Het asbestmateriaal valt onder de mijlpaal van 2034.

Verwijderen

- Zorg voor een veilig beheer. Vermijd het beschadigen van het asbestmateriaal. Controleer de toestand jaarlijks op wijzigingen.

- Eenvoudige handelingen: mag via doe-het-zelf of door werknemer(s) met opleidingsattest eenvoudige handelingen  
Bevindt het asbest zich buiten uw woning of gebouw? Dan mag u de volgende toepassingen zelf wegnemen:
  - hechtgebonden asbest dat niet beschadigd is;
  - hechtgebonden asbest dat wel beschadigd is en waarbij er vrije asbestvezels zichtbaar zijn.Een beschadigde asbesttoepassing of asbest in slechte staat kan makkelijk verder breken of vergruizen. Er komen dan schadelijke asbestvezels vrij die ingeademd kunnen worden.  
U mag enkel beschadigd of verweerd asbest verwijderen indien:
  - er niemand anders in de buurt is;

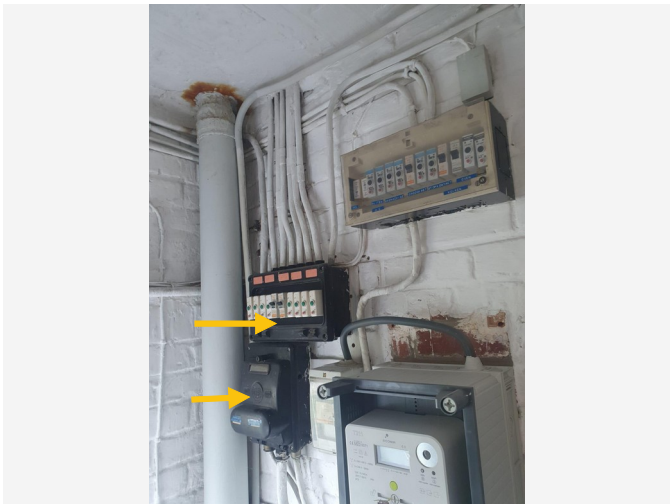
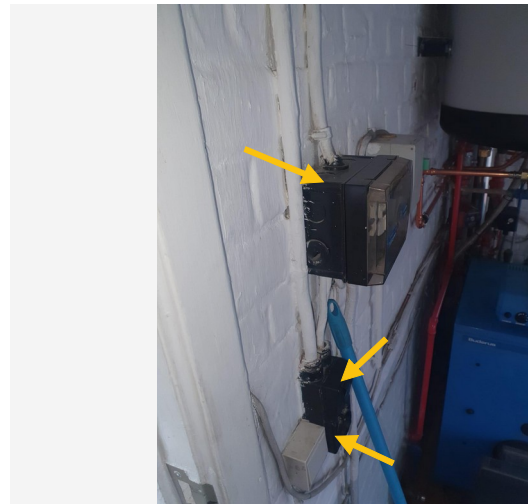
Overzichtsfoto

Detailfoto

| Eindbeoordeling materiaalrisico | Laag materiaalrisico en/of verlaagde kans op vezelvrijgave |

| Asbestsoort (vezeltype) | Crocidoliet aanwezig |
| Toestand van het materiaal | Onbeschadigd, niet verweerd |

| Beschrijving | Bakeliet elektrische infrastructuur |

Het asbestmateriaal valt onder de mijlpaal van 2040.

Zorgvuldig beheren

- Zorg voor een veilig beheer. Vermijd het beschadigen van het asbestmateriaal. Controleer de toestand jaarlijks op wijzigingen.

- Eenvoudige handelingen: mag via doe-het-zelf of door werknemer(s) met opleidingsattest eenvoudige handelingen  
In binnenruimtes mag u alleen hechtgebonden asbest verwijderen dat niet beschadigd is. Dat betekent dat het materiaal volledig intact is en er geen vrije asbestvezels zichtbaar zijn.

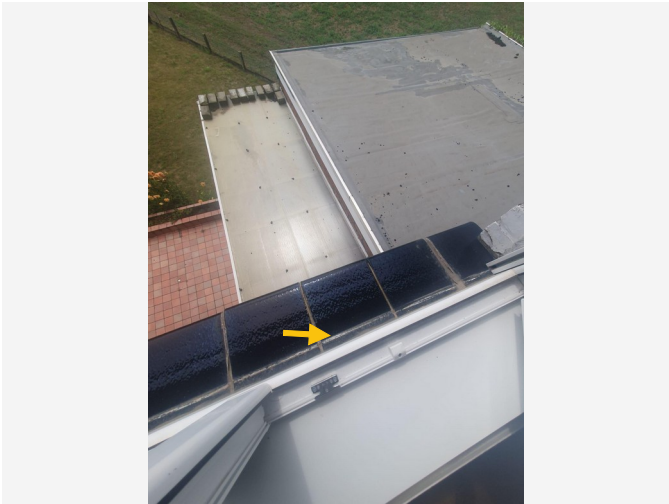
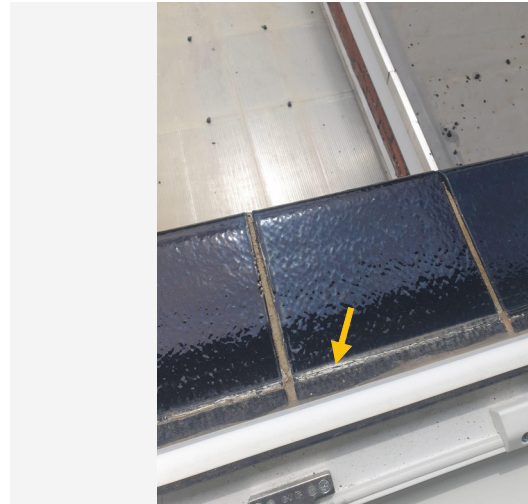
Overzichtsfoto

Detailfoto

| Eindbeoordeling materiaalrisico | Laag materiaalrisico en/of verlaagde kans op vezelvrijgave |
| Opmerking | De kit tussen het raamprofiel en venster werd bemonsterd en deze is niet asbesthoudend. |

| Asbestsoort (vezeltype) | Amfibool aanwezig, uitgezonderd crocidoliet |
| Toestand van het materiaal | Licht beschadigd, licht verweerd. Intact calciumsilicaatmateriaal of categorie III 'gebondenheid' |

| Beschrijving | Mastiekresten ramen |
| Opmerking | Het betreft resten van mastiek die aan sommige raamopeningen aanwezig zijn. Aangegeven hoeveelheden en gewichten berusten louter op een grove inschatting en kunnen niet gebruikt worden in het kader van een meetstaat voor werken. |

Het asbestmateriaal valt onder de mijlpaal van 2040.

Zorgvuldig beheren

- Zorg voor een veilig beheer. Vermijd het beschadigen van het asbestmateriaal. Controleer de toestand jaarlijks op wijzigingen.

- Eenvoudige handelingen: mag via doe-het-zelf of door werknemer(s) met opleidingsattest eenvoudige handelingen  
Door de hoge kans op vezelvrijgave is het aangeraden om de verwijdering over te laten aan een werknemer met een opleidingsattest eenvoudige handelingen.

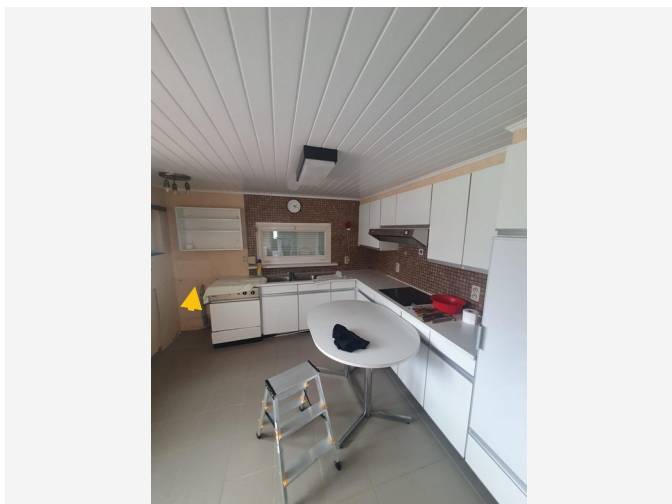
De aangeduide binnenwanden betreffen valse wanden (gipsplaten). Aangezien dit een niet-destructief onderzoek betreft, is er niet onderzocht wat er zich mogelijks achter de valse wanden bevindt. Het is dus aangewezen om bijkomend onderzoek uit te voeren bij werken.

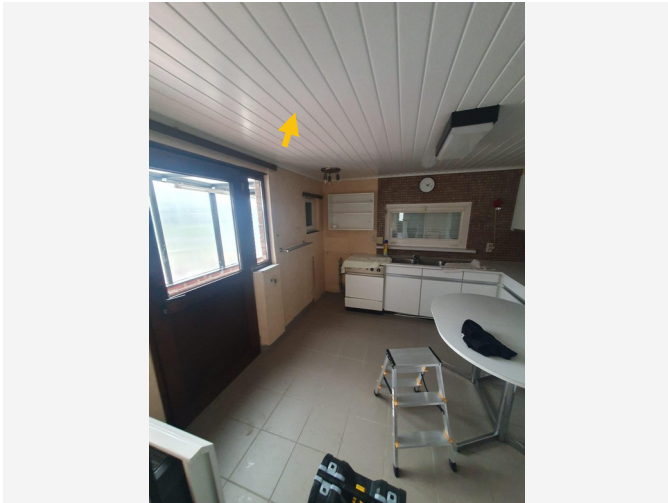
De aangeduide plafonds betreffen verlaagde plafonds. Aangezien dit een niet-destructief onderzoek betreft, is er niet onderzocht wat er zich mogelijks achter dit verlaagd plafond bevindt. Het is dus aangewezen om bijkomend onderzoek uit te voeren bij werken.

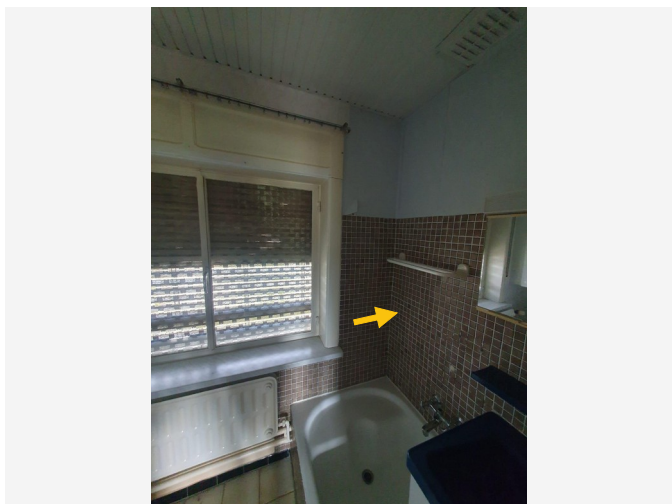
De tegellijm waarmee de tegels werden geplaatst kan mogelijks asbest bevatten, alvorens de faience te verwijderen adviseren we na te gaan of er asbesthoudende lijm werd gebruikt .

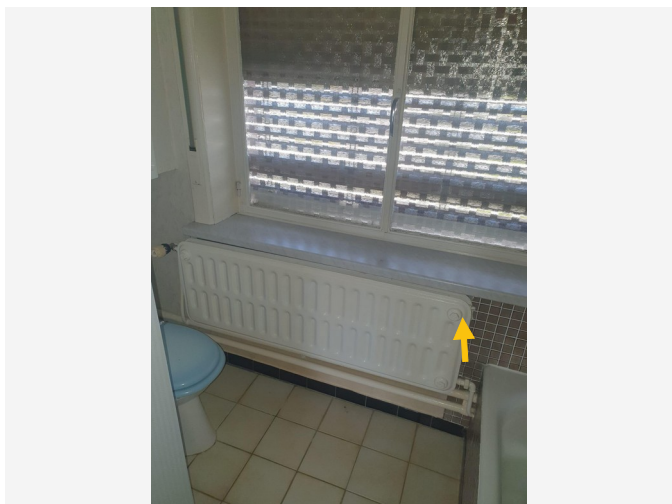
Tijdens onze inspectie trokken de gietijzeren radiatoren onze aandacht. Deze radiatoren bevatten vaak pakkingen die mogelijk asbestverdacht of asbesthoudend zijn. Omdat wij geen destructieve methoden mogen toepassen, hebben we visueel aan de buitenzijde geen pakkingen kunnen vaststellen. Bij renovatie of sloop is een destructief onderzoek naar deze radiatoren echter noodzakelijk, aangezien de kans groot is dat ze asbesthoudende pakkingen bevatten.

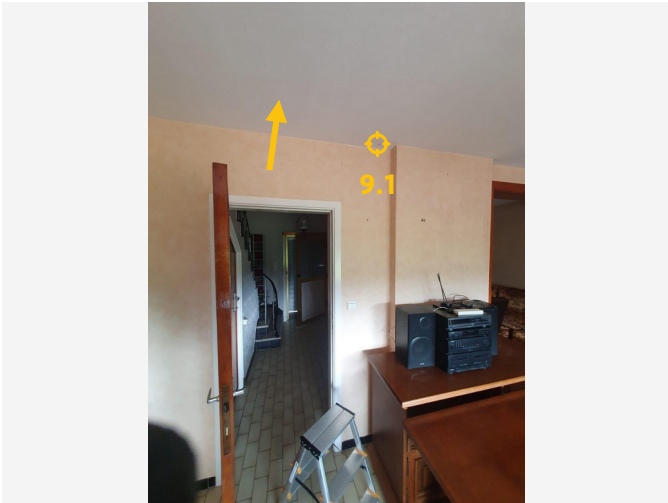
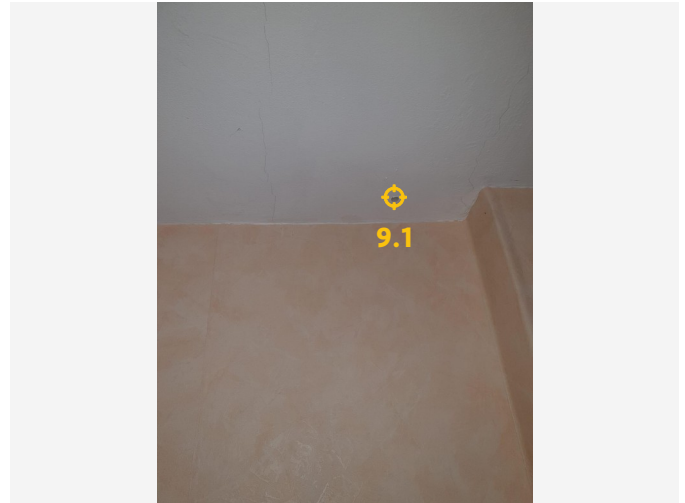
## Fiche 9: Pleisterwerk Plafonds

Geen asbest

| # | Type | Referentie | Resultaat |
|---|---|---|---|
| 9.1 | Mengmonster | 020725A1.2 | Geen asbest |

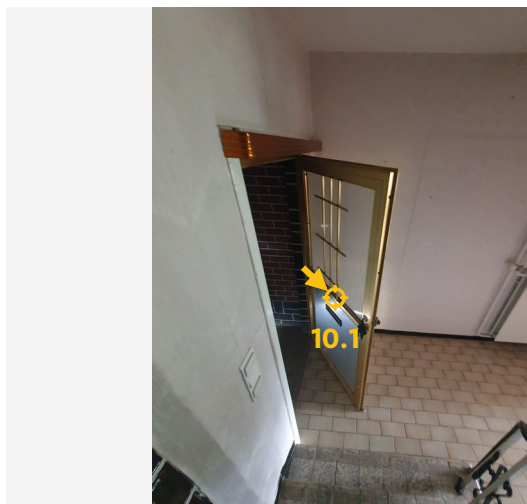
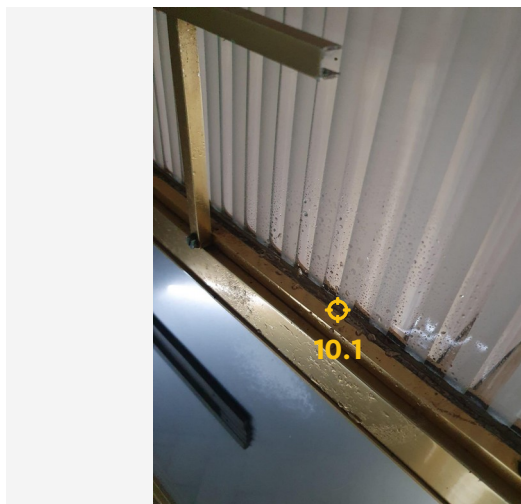
## Fiche 10: Mastiek ramen

Geen asbest

| # | Type | Referentie | Resultaat |
|---|---|---|---|
| 10.1 | Mengmonster | 020725A1.4 | Geen asbest |

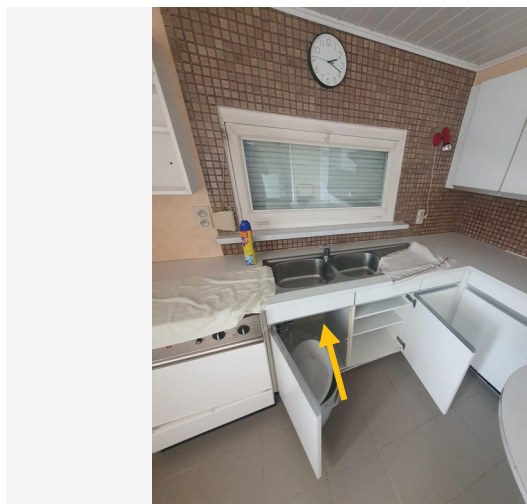
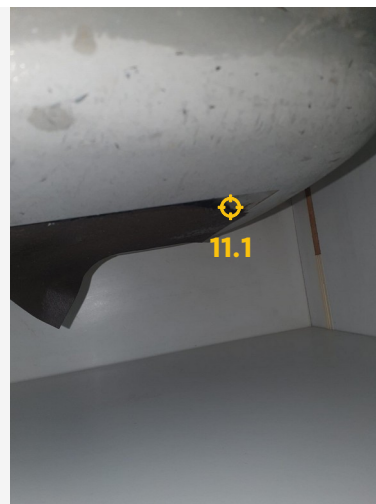
## Fiche 11: Antidreunplaatje

Geen asbest

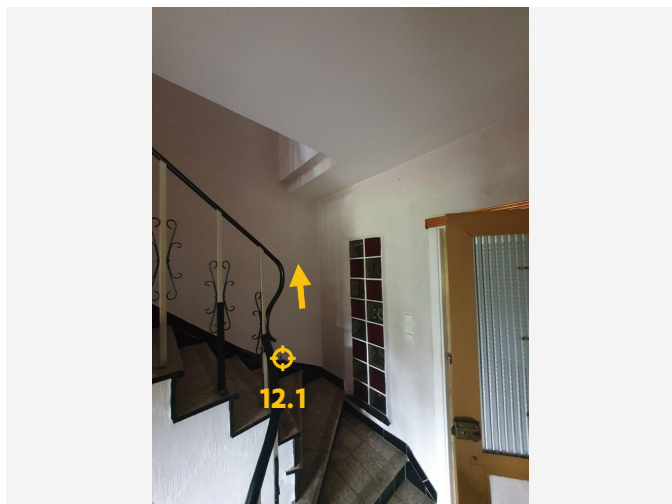
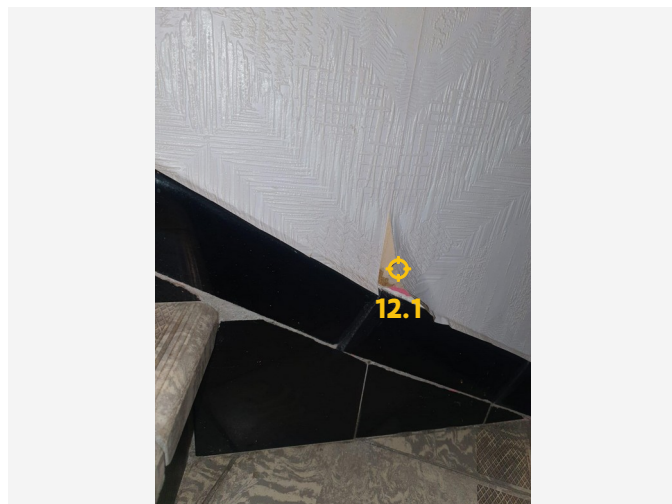
## Fiche 12: Pleisterwerk muren

Geen asbest

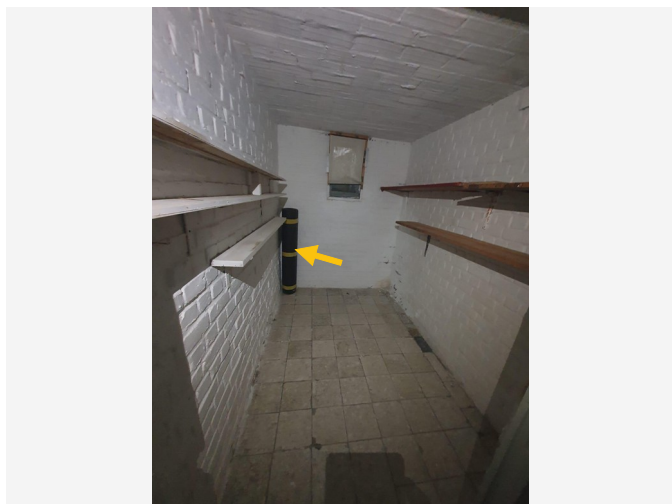
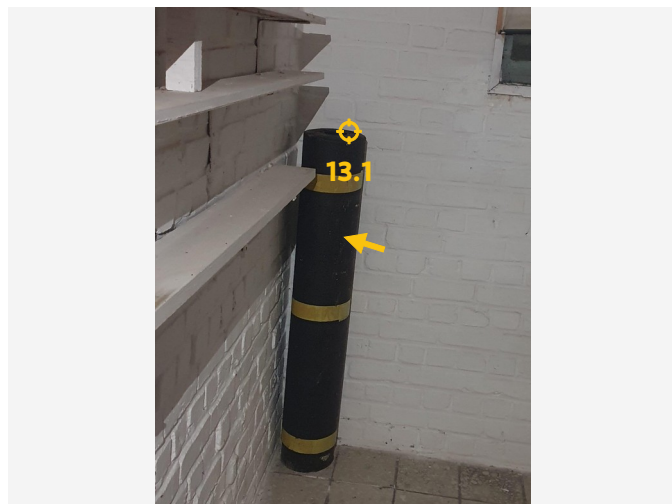
## Fiche 13: Roofing

Geen asbest
