# Asbestinventarisatetest

Binnenweg 4, 2940 Stabroek

Attestnummer : 20241017-000103.000

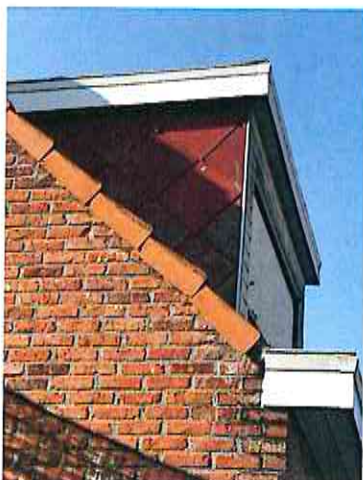
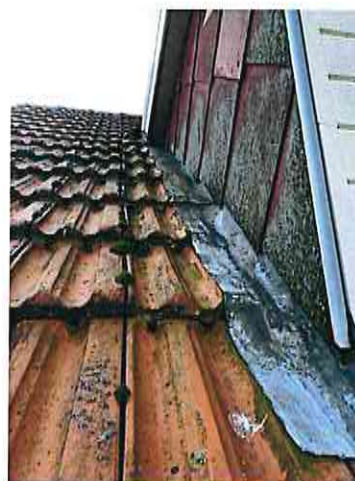
## Fiche 1: leien zijgevel

Het asbestmateriaal valt onder de mijlpaal van 2034.

| Eindbeoordeling materiaalrisico | Laag materiaalrisico en/of verlaagde kans op vezelvrijgave |

| Asbestsoort (vezeltype) | Crocidoliet aanwezig |
| Toestand van het materiaal | Licht beschadigd, licht verweerd. Intact calciumsilicaatmateriaal of categorie III 'gebondenheid' |

| Asbestmateriaal | Dak- en gevelbekleding - Lei, shingle |

**Verwijderen**

- Zorg voor een veilig beheer. Vermijd het beschadigen van het asbestmateriaal. Controleer de toestand jaarlijks op wijzigingen.
- Zorg voor een veilig beheer en verwijder dit asbestmateriaal wanneer het bij werken eenvoudig bereikbaar wordt. Controleer de toestand jaarlijks op wijzigingen.

- Eenvoudige handelingen: mag via doe-het-zelf of door werknemer(s) met opleidingsattest eenvoudige handelingen  
Het wordt aanbevolen om bij de volgende renovatiewerkzaamheden aan de buitengevel deze leien te vervangen door een vergelijkbaar, alternatief element. Deze leien kunnen op een relatief veilige en eenvoudige wijze in hun geheel worden verwijderd.

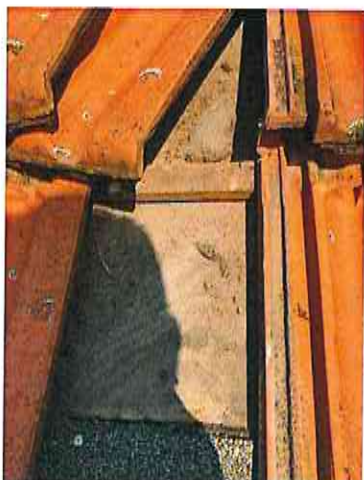
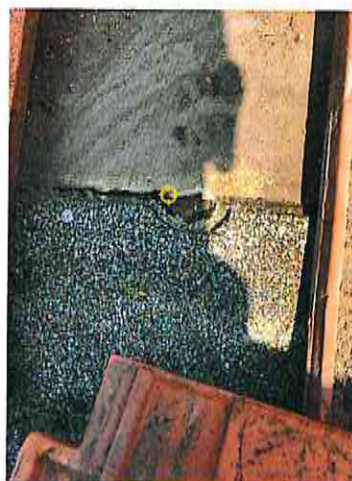
## Fiche 2: cement platen onderdak

Het asbestmateriaal valt onder de mijlpaal van 2034.

| Eindbeoordeling materiaalarisico | Laag materiaalarisico en/of verlaagde kans op vezelvrijgave |

| Asbestsoort (vezeltype) | Alleen chrysotiel |
| Toestand van het materiaal | Licht beschadigd, licht verweerd. Intact calciumsilicaatmateriaal of categorie III 'gebondenheid' |

| # | Type | Referentie | Resultaat |
|---|---|---|---|
| 2.1 | Puntmonster | PM03 plaat | Chrysotiel |

**Verwijderen**

- Zorg voor een veilig beheer en verwijder dit asbestmateriaal wanneer het bij werken eenvoudig bereikbaar wordt. Controleer de toestand jaarlijks op wijzigingen.

- Eenvoudige handelingen: enkel door erkend asbestverwijderaar  
Gezien de locatie van de platen, is het verwijderen ervan niet eenvoudig. De platen zijn niet volledig bereikbaar zonder de dakpannen te verwijderen. Gezien de omvang en de complexiteit van het dak adviseren wij om bij een totale dakrenovatie deze platen zorgvuldig te laten verwijderen door een gespecialiseerde firma.

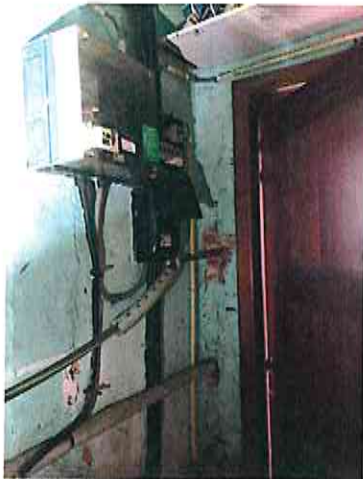
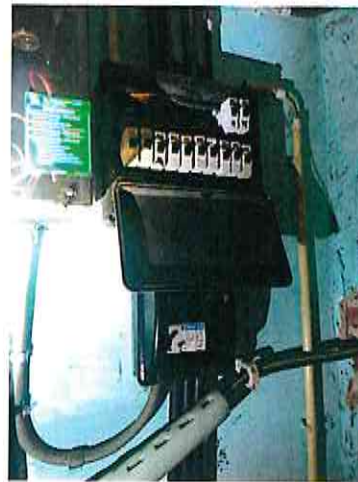
## Fiche 3: Bakeliet

Het asbestmateriaal valt onder de mijlpaal van 2040.

| Eindbeoordeling materiaalrisico | Laag materiaalrisico en/of verlaagde kans op vezelvrijgave |

| Asbestsoort (vezeltype) | Crocidoliet aanwezig |
| Toestand van het materiaal | Onbeschadigd, niet verweerd |

**Zorgvuldig beheren**

- Zorg voor een veilig beheer. Vermijd het beschadigen van het asbestmateriaal. Controleer de toestand jaarlijks op wijzigingen.

- Eenvoudige handelingen: mag via doe-het-zelf of door werknemer(s) met opleidingsattest eenvoudige handelingen  
Elektrische elementen vervaardigd uit bakeliet, zoals schakelaars en gerelateerde componenten, kunnen veilig worden vervangen door een individu met de vereiste professionele bekwaamheid.

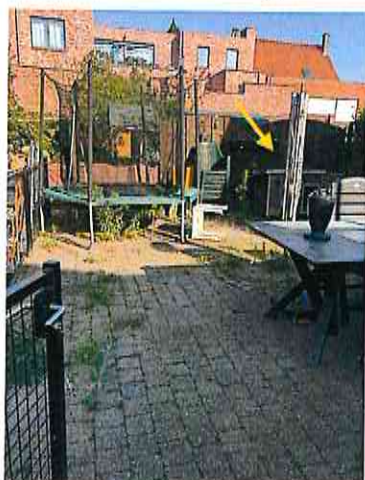
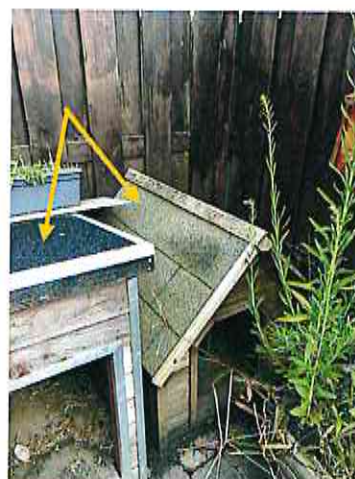
## Fiche 4: dierenverblijven ( roofing )

Zeer laag materiaalrisico en/of zeer lage kans op vezelvrijgave

| Asbestsoort (vezeltype) | Alleen chrysotiel |
| Toestand van het materiaal | Onbeschadigd, niet verweerd |

- Vermijd het beschadigen van de asbesttoepassing. Controleer de toestand jaarlijks op wijzigingen.

- Eenvoudige handelingen: mag via doe-het-zelf of door werknemer(s) met opleidingsattest eenvoudige handelingen  
Vanwege het aanzienlijke risico op mogelijke schade (gevolg ④ een daklekkage), is besloten om geen monster te nemen van het roofing materiaal. Het wordt echter sterk aanbevolen om vóór aanvang van dakrenovatie werkzaamheden een monsteranalyse uit te laten voeren door een erkend laboratorium, teneinde de mogelijke aanwezigheid van asbest in het dakbedekkingsmateriaal definitief uit te sluiten.

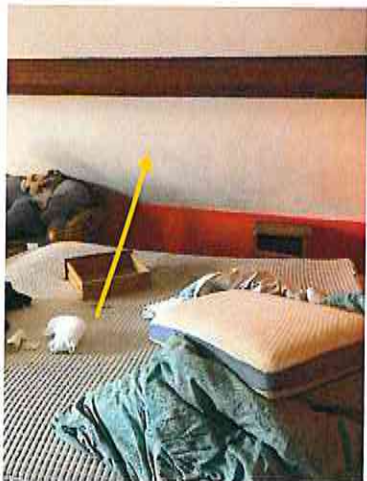
# Fiche 5: gipskarton, plafond en schuine zijde 1° verdiep

gipskarton bevat geen asabest.

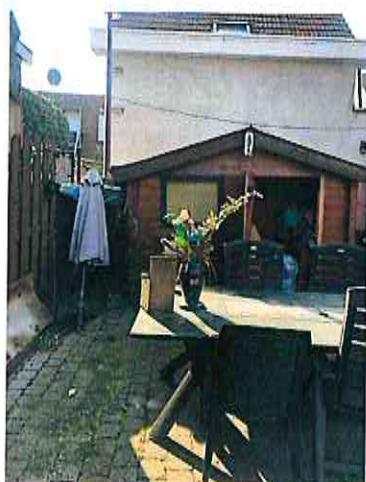
## Fiche 6: tuinhuis

Tuinhuis opgebouwd uit houten wanden en een metalen dak. ( niet asbest verdacht )

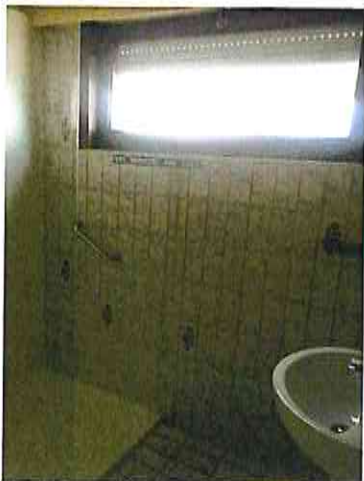
# Fiche 7: Faïence tegellijm

Faïence tegellijm kan asbest bevatten

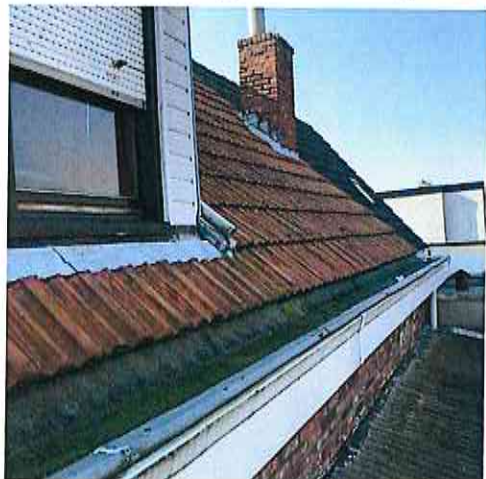
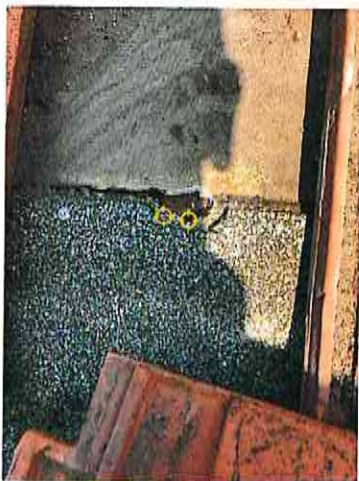
## Fiche 8: roofing dak en goot

Geen asbest

| # | Type | Referentie | Resultaat |
|---|---|---|---|
| 8.1 | Puntmonster | PM01 roofing | Geen asbest |

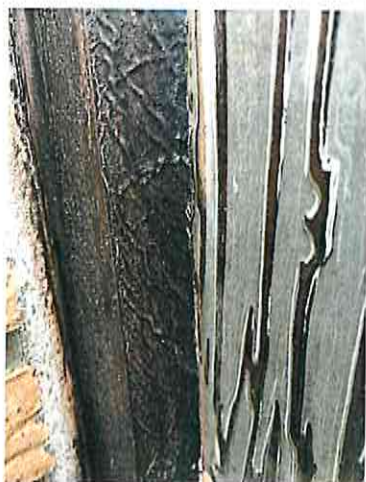
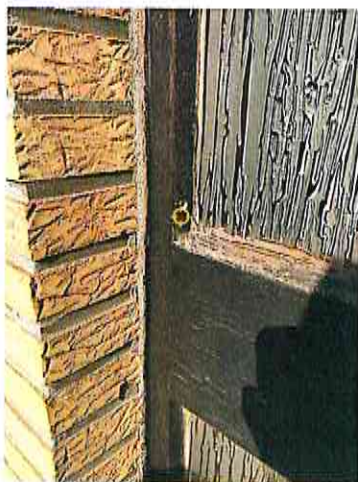
## Fiche 9: raamkit

Geen asbest

| # | Type | Referentie | Resultaat |
|---|---|---|---|
| 9.1 | Puntmonster | PM02 Raamkit | Geen asbest |

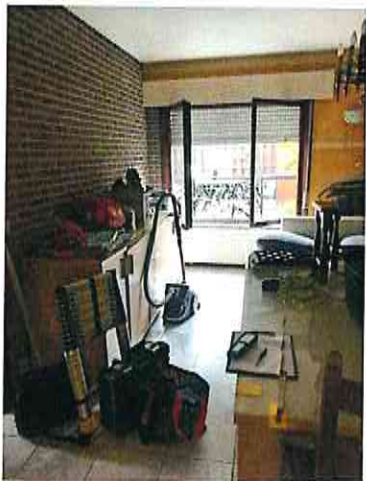
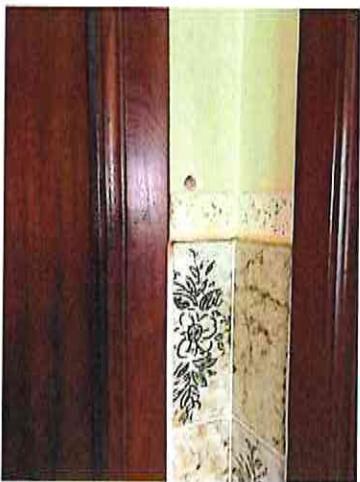
# Fiche 10: pleisterwerk

Geen asbest

| # | Type | Referentie | Resultaat |
|---|---|---|---|
| 10.1 | Mengmonster | MM01 pleistwerk | Geen asbest |
