# Asbestinventarisatattest

Dworpsestraat 82, 1651 Beersel

Attestnummer : 20250724-000226.000

Uitgegeven op : 24.07.2025

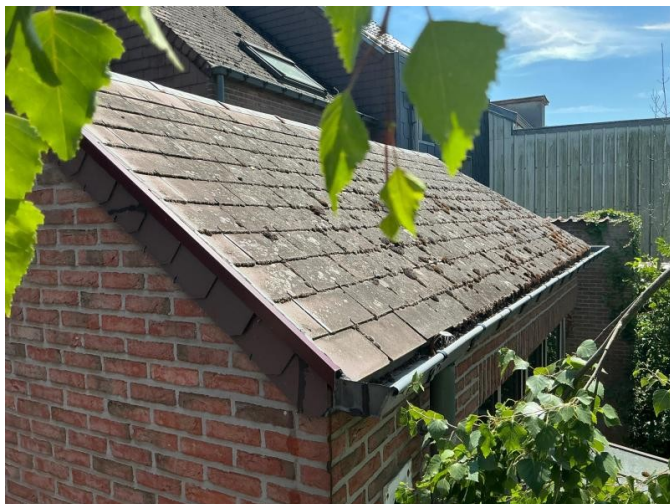
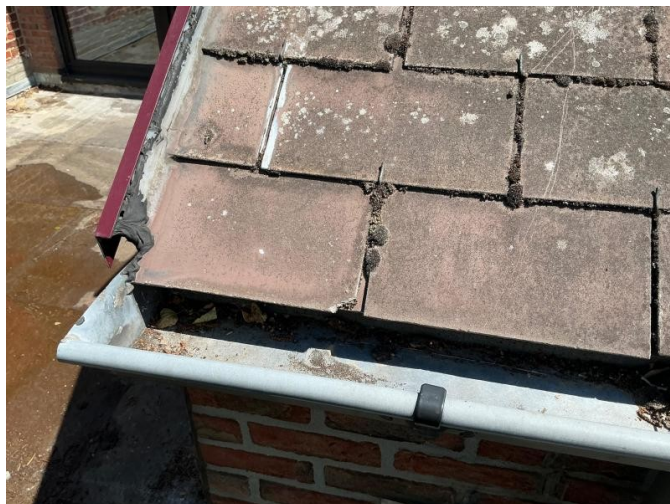
Overzichtsfoto

Detailfoto

Het asbestmateriaal valt onder de mijlpaal van 2034.

| Eindbeoordeling materiaalarisico | Verhoogd materiaalarisico en/of verhoogde kans op vezelvrijgave |

| Toestand van het materiaal | Matig beschadigd, matig verweerd |

| # | Type | Referentie | Resultaat |
|---|---|---|---|
| 1.1 | Puntmonster | MM03 | Chrysotiel |

| Beschrijving | Dak - leien |
| Hoeveelheid (oppervlakte - aantal) | • 110,00 m <sup>2</sup> - 1 stuk |

Verwijderen

- Zorg voor een veilig beheer. Vermijd het beschadigen van het asbestmateriaal. Controleer de toestand jaarlijks op wijzigingen.
- Hemelwater dat afspoelt van asbestcement daken of gevels kan asbestdeeltjes bevatten. Gebruik het enkel voor gesloten circuits (bv. spoelen toiletten). Reinig na het vervangen van het dak of de gevel de dakgoten en regenwaterput of -ton om asbesthoudend sediment of slib te verwijderen
- Voer bijkomende staalname(s) uit.

- Eenvoudige handelingen: mag via doe-het-zelf of door werknemer(s) met opleidingsattest eenvoudige handelingen  
We raden aan om de gevelleien te laten verwijderen door een firma met een opleidingsattest eenvoudige handelingen. U mag, in principe, ongeacht beschadigingen of vrije asbestvezels, deze asbestverdachte toepassing ook zelf verwijderen met inachtneming van de nodige veiligheidsmaatregelen om uzelf en uw omgeving te beschermen. Een beschadigde asbestverdachte toepassing in slechte staat kan makkelijk verder breken of vergruizen. Er komen dan schadelijke asbestvezels vrij die ingeademd kunnen worden.

1. leien mogen niet breken of beschadigd worden (nooit gooien of breken)
2. besproei de leien met speciaal fixeermiddel (per keer +- 5m<sup>2</sup>)
3. bevestigingsnagel lei losmaken d.m.v. klauwhamer met blokje hout eronder  
om beschadiging te vermijden
4. leien één voor één losmaken
5. leien één voor één voorzichtig stapelen in een asbestafvalzak (niet breken)
6. met het asbestafval kunt u terecht op het recyclagepark of bij een geregistreerde .  
asbestinzamelaar

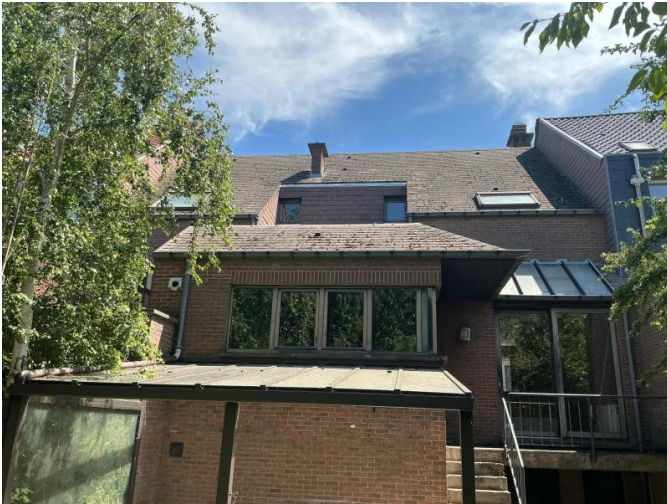
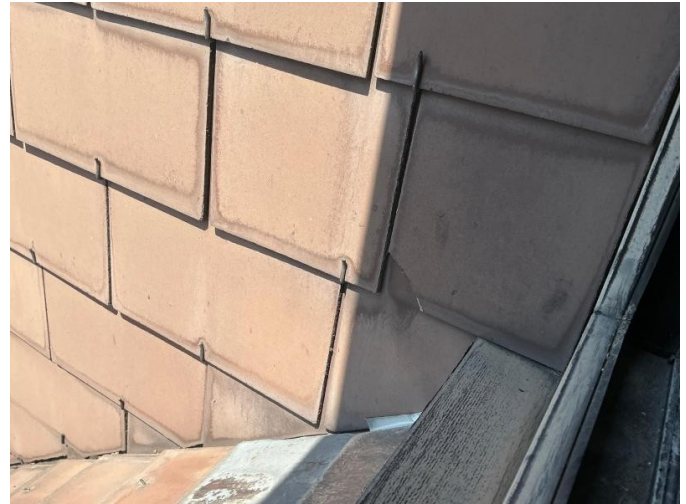
Overzichtsfoto

Detailfoto

Het asbestmateriaal valt onder de mijlpaal van 2034.

| Eindbeoordeling materiaalrisico | Verhoogd materiaalrisico en/of verhoogde kans op vezelvrijgave |

| Toestand van het materiaal | Matig beschadigd, matig verweerd |

| # | Type | Referentie | Resultaat |
|---|---|---|---|
| 2.1 | Puntmonster | MM04 | Chrysotiel |

| Beschrijving | Dakkapel/achtergevel - gevelleien |
| Hoeveelheid (oppervlakte - aantal) | • 21,00 m <sup>2</sup> - 1 stuk |

Verwijderen

- Zorg voor een veilig beheer. Vermijd het beschadigen van het asbestmateriaal. Controleer de toestand jaarlijks op wijzigingen.
- Hemelwater dat afspoelt van asbestcement daken of gevels kan asbestdeeltjes bevatten. Gebruik het enkel voor gesloten circuits (bv. spoelen toiletten). Reinig na het vervangen van het dak of de gevel de dakgoten en regenwaterput of -ton om asbesthoudend sediment of slib te verwijderen
- Voer bijkomende staalname(s) uit.

- Eenvoudige handelingen: mag via doe-het-zelf of door werknemer(s) met opleidingsattest eenvoudige handelingen  
We raden aan om de gevelleien te laten verwijderen door een firma met een opleidingsattest eenvoudige handelingen. U mag, in principe, ongeacht beschadigingen of vrije asbestvezels, deze asbestverdachte toepassing ook zelf verwijderen met inachtneming van de nodige veiligheidsmaatregelen om uzelf en uw omgeving te beschermen. Een beschadigde asbestverdachte toepassing in slechte staat kan makkelijk verder breken of vergruizen. Er komen dan schadelijke asbestvezels vrij die ingeademd kunnen worden.

1. leien mogen niet breken of beschadigd worden (nooit gooien of breken)
2. besproei de leien met speciaal fixeermiddel (per keer +- 5m<sup>2</sup>)
3. bevestigingsnagel lei losmaken d.m.v. klauwhamer met blokje hout eronder  
om beschadiging te vermijden
4. leien één voor één losmaken
5. leien één voor één voorzichtig stapelen in een asbestafvalzak (niet breken)
6. met het asbestafval kunt u terecht op het recyclagepark of bij een geregistreerde .  
asbestinzamelaar

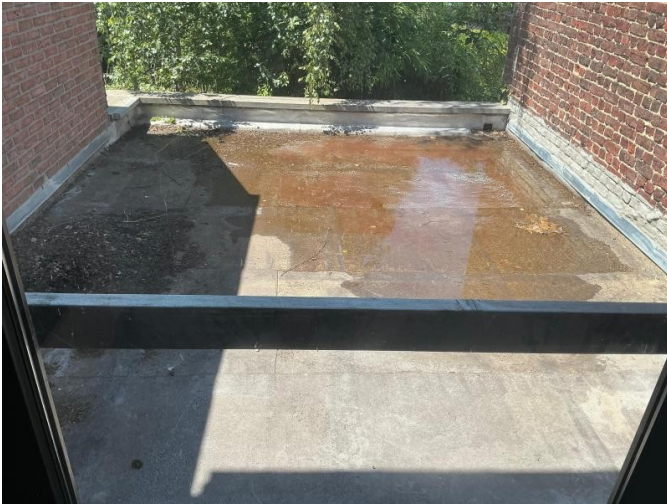
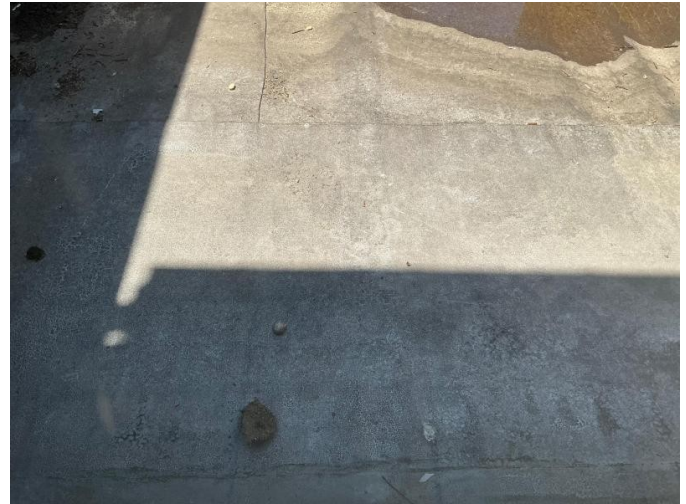
Overzichtsfoto

Detailfoto

Het asbestmateriaal valt onder de mijlpaal van 2040.

| Eindbeoordeling materiaalrisico | Laag materiaalrisico en/of verlaagde kans op vezelvrijgave |

| Toestand van het materiaal | Licht beschadigd, licht verweerd. Intact calciumsilicaatmateriaal of categorie III 'gebondenheid' |

| Beschrijving | Platte dak terras 1ste verdieping - roofing |
| Hoeveelheid (oppervlakte - aantal) | • 17,00 m <sup>2</sup> - 1 stuk |

Zorgvuldig beheren

- Zorg voor een veilig beheer. Vermijd het beschadigen van het asbestmateriaal. Controleer de toestand jaarlijks op wijzigingen.
- Voer bijkomende staalname(s) uit.

- Eenvoudige handelingen: mag via doe-het-zelf of door werknemer(s) met opleidingsattest eenvoudige handelingen  
We raden aan om de roofing te laten verwijderen door een firma met een opleidingsattest eenvoudige handelingen. U mag, in principe, ongeacht beschadigingen of vrije asbestvezels, deze asbestverdachte toepassing ook zelf verwijderen met inachtneming van de nodige veiligheidsmaatregelen om uzelf en uw omgeving te beschermen. Een beschadigde asbestverdachte toepassing in slechte staat kan makkelijk verder breken of vergruizen. Er komen dan schadelijke asbestvezels vrij die ingeademd kunnen worden.

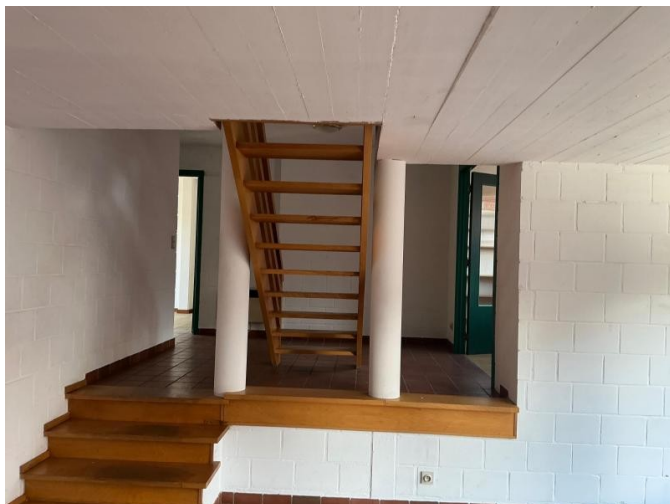
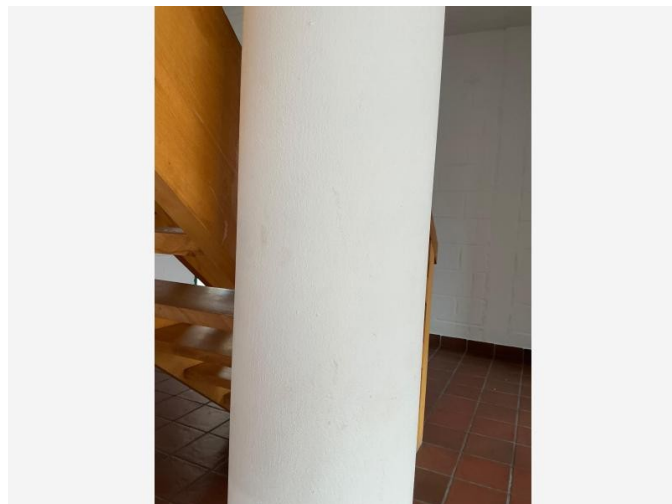
Overzichtsfoto

Detailfoto

Het asbestmateriaal valt onder de mijlpaal van 2040.

Zorgvuldig beheren

- Zorg voor een veilig beheer en verwijder dit asbestmateriaal wanneer het bij werken eenvoudig bereikbaar wordt. Controleer de toestand jaarlijks op wijzigingen.
- Voer bijkomende staalname(s) uit.

- Eenvoudige handelingen: mag via doe-het-zelf of door werknemer(s) met opleidingsattest eenvoudige handelingen  
We raden aan om het asbestverdachte materiaal te laten verwijderen door een firma met een opleidingsattest eenvoudige handelingen. U mag, in principe, ongeacht beschadigingen of vrije asbestvezels, deze asbestverdachte toepassing ook zelf verwijderen met inachtneming van de nodige veiligheidsmaatregelen om uzelf en uw omgeving te beschermen. Een beschadigde asbestverdachte toepassing in slechte staat kan makkelijk verder breken of vergruizen. Er komen dan schadelijke asbestvezels vrij die ingeademd kunnen worden.

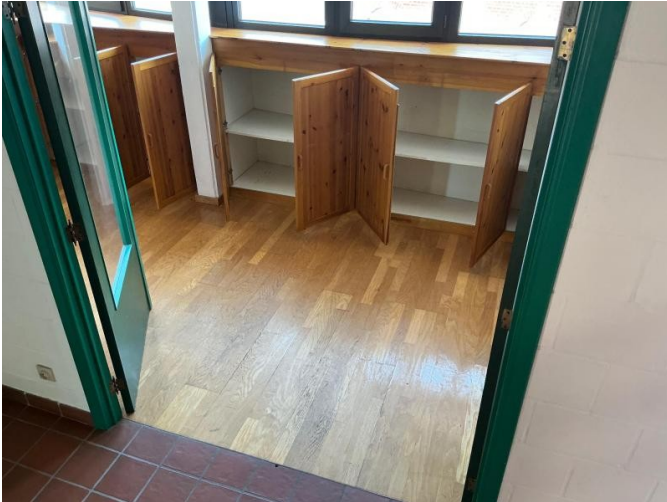
## Fiche 8: Speelruimte/nachthall/kamer 2/3-vloerbekledingen laminaat

Advies

*Vrije foto*

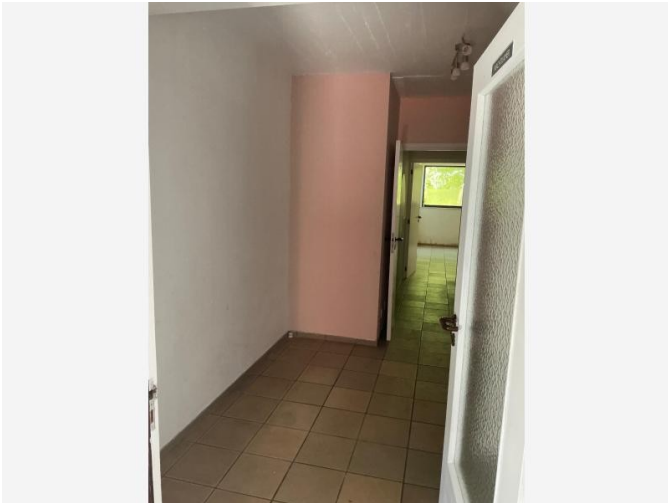
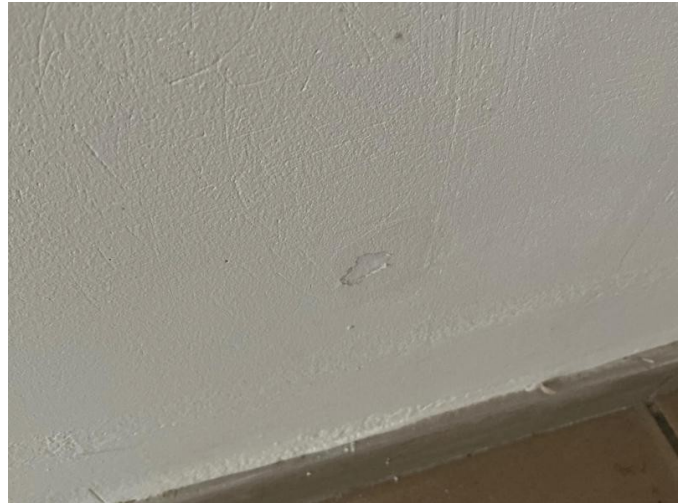
## Fiche 11: Pleisterwerk muren

Geen asbest

Overzichtsfoto

Detailfoto

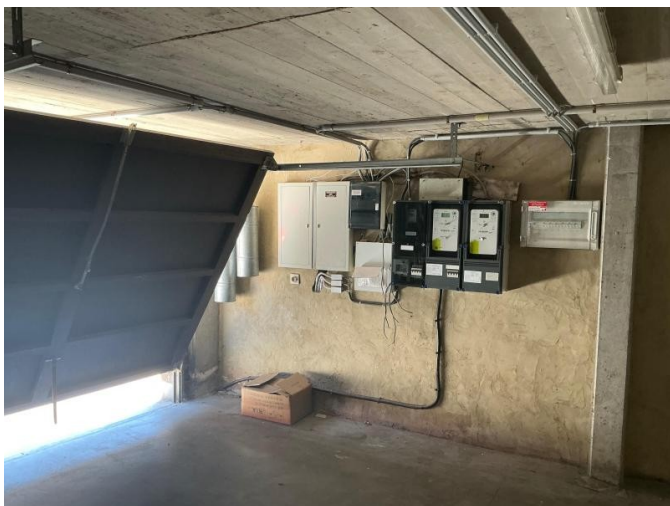
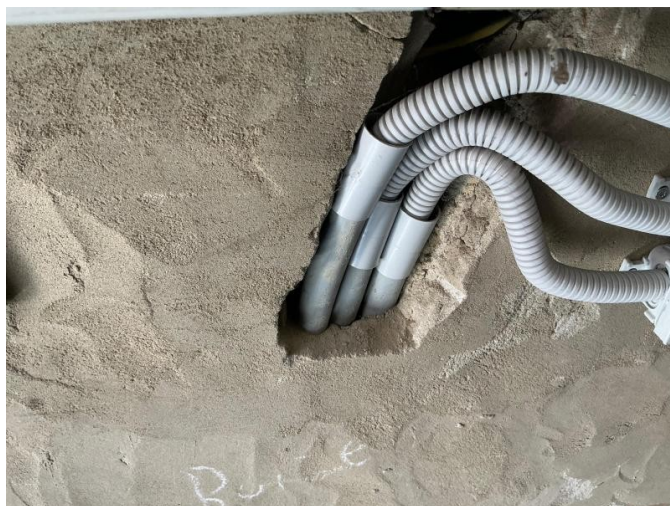
## Fiche 12: Garage - cementering

Geen asbest

Overzichtsfoto

Detailfoto

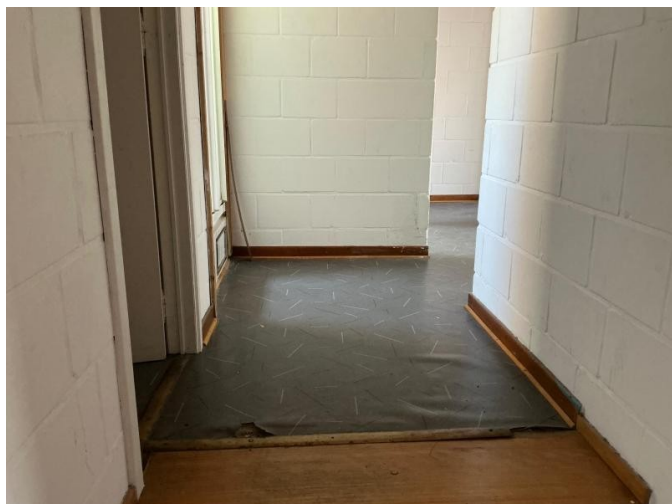
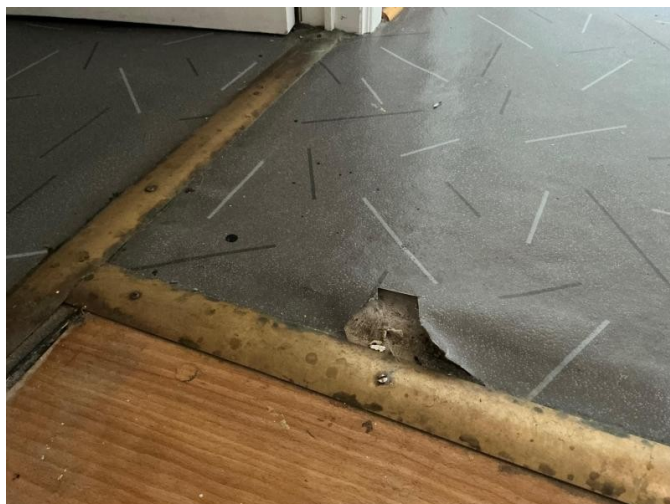
## Fiche 13: Toilet (2de v.)/nachthall - vloerzeil

Geen asbest

Overzichtsfoto

Detailfoto

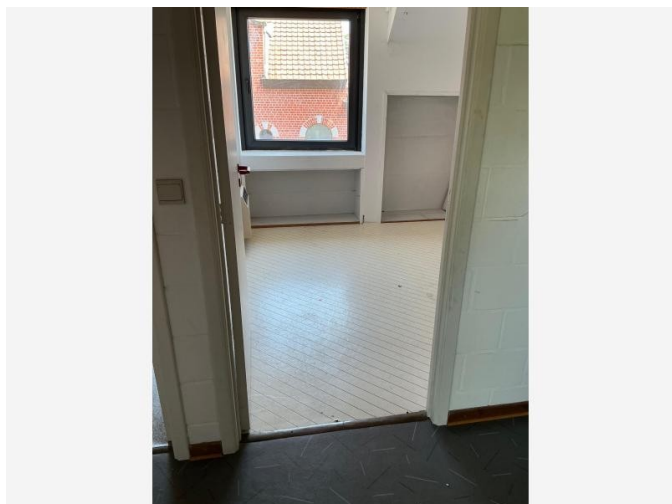
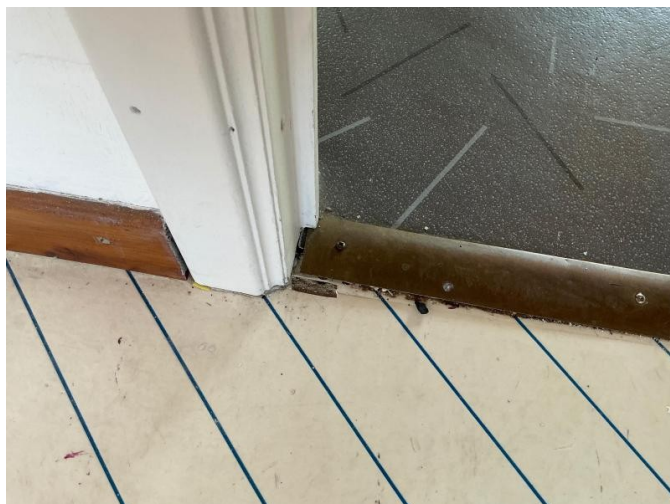
## Fiche 14: Kamer 2/3 - vloerzeil

Geen asbest

Overzichtsfoto

Detailfoto
