# Asbestinventarisatattest

Esptweg 75, 2811 Mechelen

Attestnummer : 20250827-000258.000

Uitgegeven op : 27.08.2025

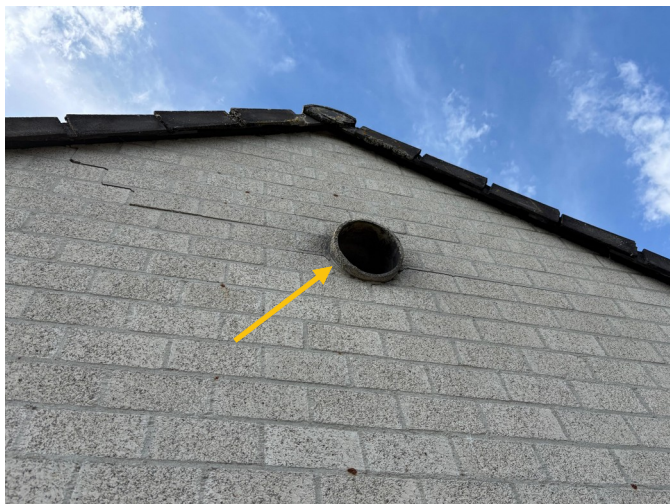
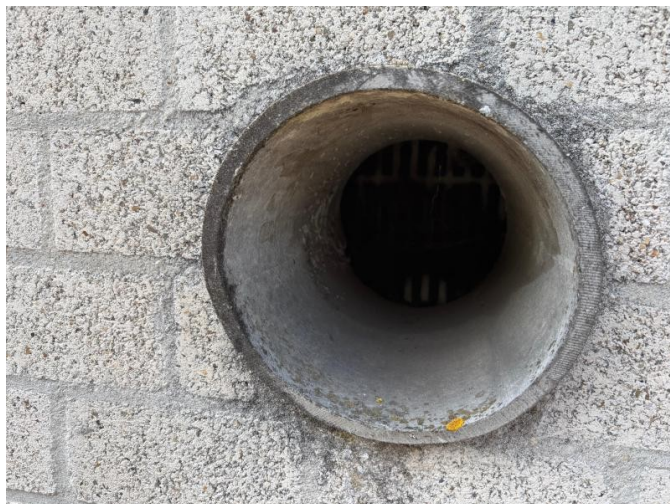
| Fiche 1: Asbestcementbuis (gevels)..... | 19 |

| Beschrijving | Type | Actie |
|---|---|---|
| 1. Asbestcementbuis (gevels) | Asbestmateriaal | Zorgvuldig beheren |

Het asbestmateriaal valt onder de mijlpaal van 2040.

| Eindbeoordeling materiaalisico | Laag materiaalisico en/of verlaagde kans op vezelvrijgave |

| Asbestsoort (vezeltype) | Crocidoliet aanwezig |
| Toestand van het materiaal | Licht beschadigd, licht verweerd. Intact calciumsilicaatmateriaal of categorie III 'gebondenheid' |

| Beschrijving | Asbestcementbuis (gevels) |
| Eenvoudig bereikbaar | <p>Nee</p> <ul style="list-style-type: none"> <li>• Het asbestmateriaal is bedekt (uitgezonderd laag verf, coating, behang, kunststof, textiel) en het wegnemen van het bedekkende materiaal kan niet zonder het bedekkende materiaal te beschadigen.</li> </ul> |

- Zorg voor een veilig beheer en verwijder dit asbestmateriaal wanneer het bij werken eenvoudig bereikbaar wordt. Controleer de toestand jaarlijks op wijzigingen.
- Voer bijkomende staalname(s) uit.

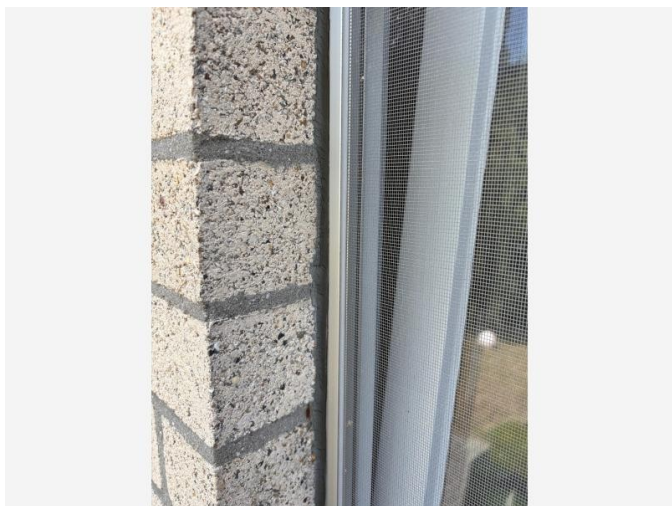
| Fiche 2: Afkitting ramen..... | 24 |

De afkitting van de ramen bestaat uit siliconen. Dit is niet asbestverdacht

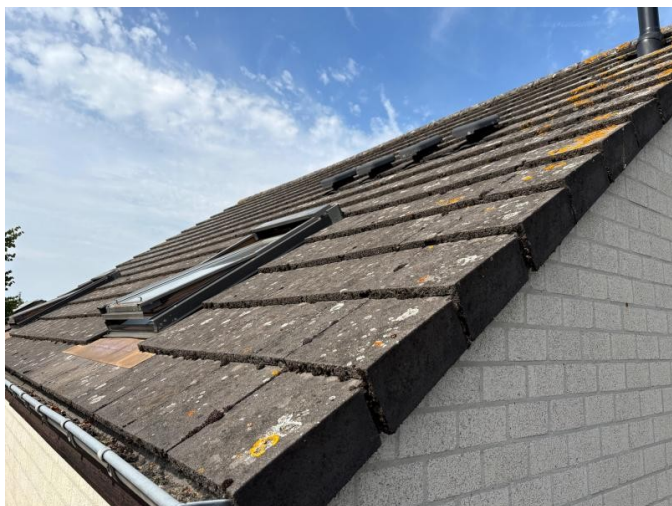
| Fiche 3: Dak/Onderdak (woning) - Niet verdacht..... | 25 |

Tijdens de inspectie kon het dak/onderdak worden geïnspecteerd en werd er vastgesteld dat dit niet bestaat uit asbestverdacht materiaal. Dit werd steekproefgewijs vastgesteld op volgende plaats(en):

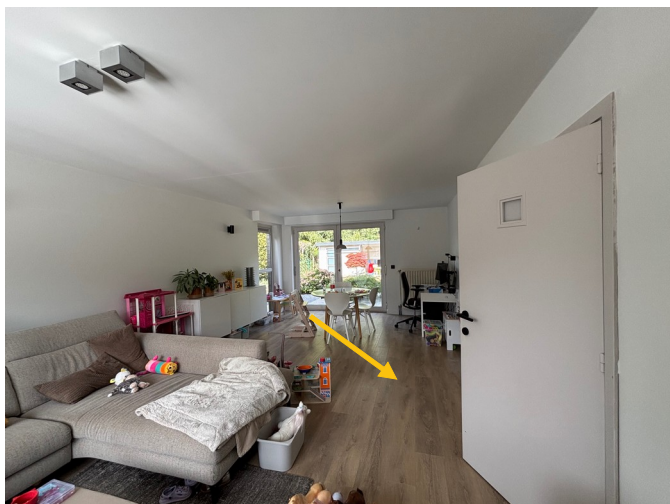
| Fiche 4: Parketlijm (gelijkvloers)..... | 26 |

Op moment van de inspectie kon niet worden nagegaan of de parketlijm onder de vloer asbestverdacht is. Bij renovatie of verwijdering van de vloer dient het materiaal te worden geanalyseerd voor de werken van start gaan.

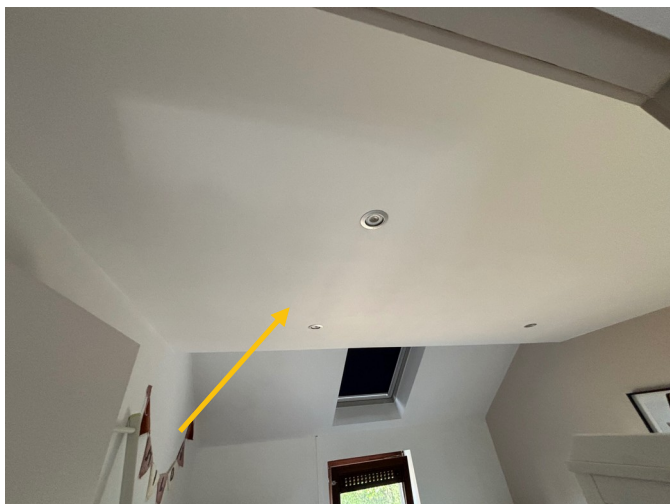
| Fiche 5: Plafondafwerking in gipskarton..... | 27 |

Het plafond bestaat uit niet-asbestverdachte gipskartonplaten/hout-/pvc platen . Zonder destructie is het niet mogelijk om na te gaan of er asbestverdachte materialen aanwezig zijn achter de gipskartonplaten/hout-/pvc platen.

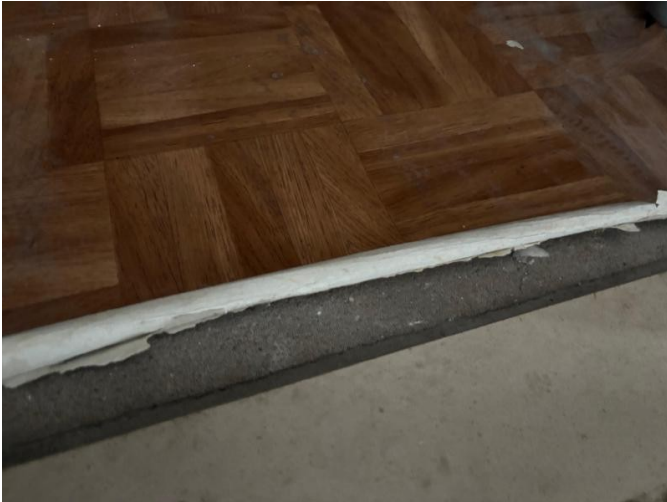
## Fiche 6: Vloerbekleding (eerste verdiep) - Niet verdacht

De aanwezige vloerbekleding is niet asbestverdacht.

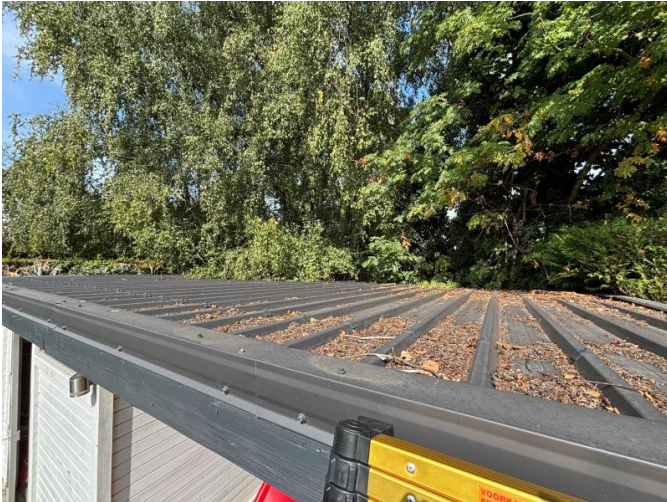
## Fiche 7: Dak/Onderdak (tuinhuis/berging) - Niet verdacht

Tijdens de inspectie kon het onderdak worden geïnspecteerd en werd er vastgesteld dat dit niet bestaat uit asbestverdacht materiaal. Dit werd steekproefgewijs vastgesteld op volgende plaats(en):

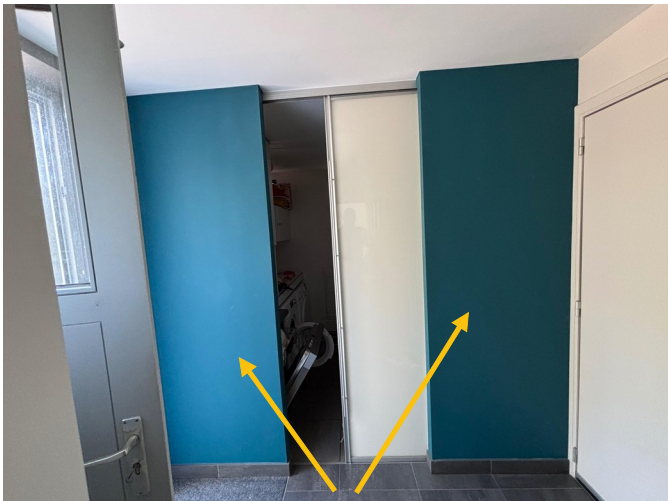
## Fiche 8: Valse wand(en)/voorzetwand(en) - Gipskarton-Pvc-hout

De valse wand(en)/voorzetwand(en) bestaat(bestaan) uit niet-asbestverdachte gipskartonplaten/hout-/pvc platen. Zonder destructie is het niet mogelijk om na te gaan of er asbestverdachte materialen aanwezig zijn achter de valse wand(en)/voorzetwand(en).

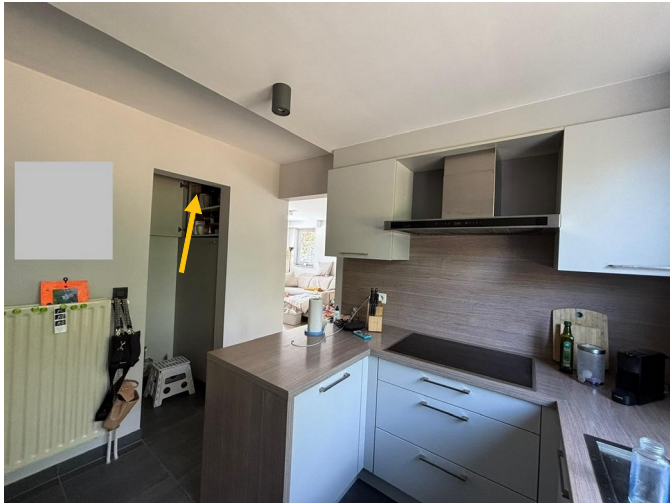
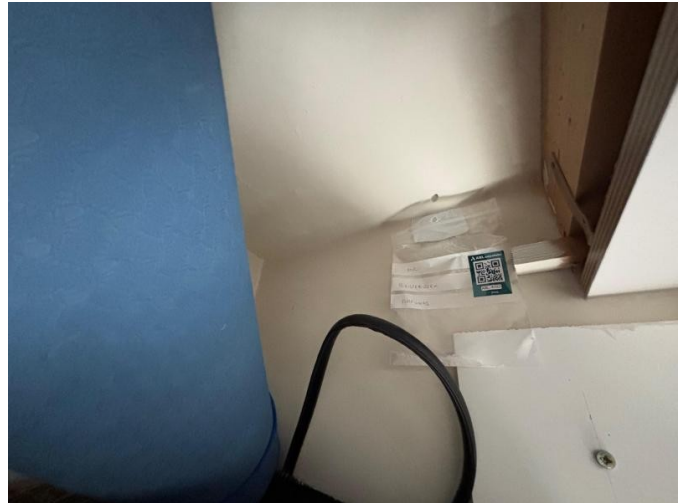
## Fiche 9: Pleisterwerk plafonds

Geen asbest

| # | Type | Referentie | Resultaat |
|---|---|---|---|
| 9.1 | Mengmonster | M02 | Geen asbest |

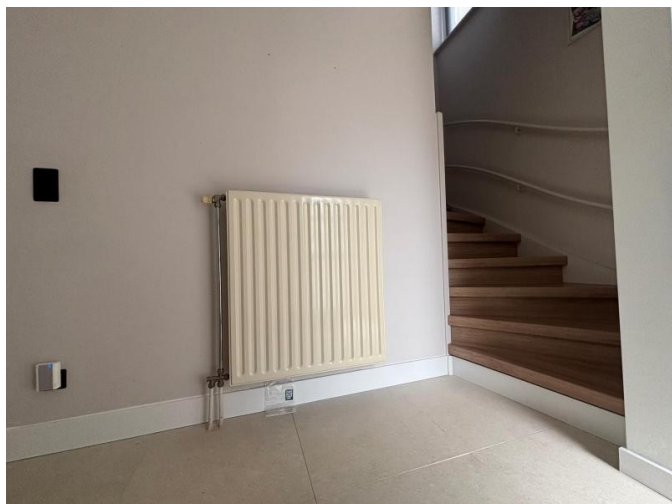
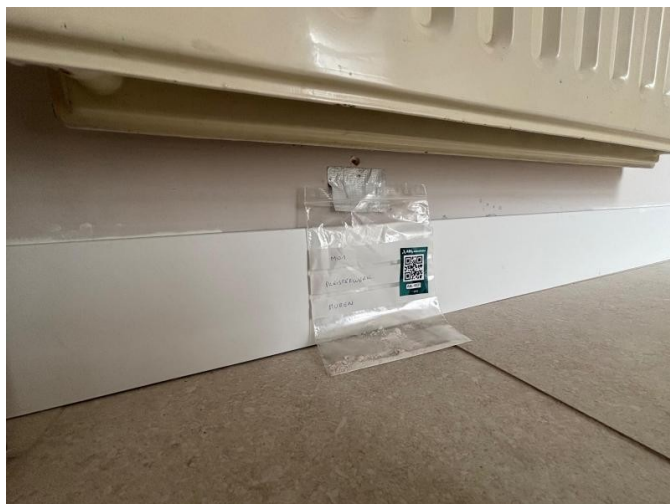
## Fiche 10: Pleisterwerk wanden

Geen asbest

| # | Type | Referentie | Resultaat |
|---|---|---|---|
| 10.1 | Mengmonster | M01 | Geen asbest |

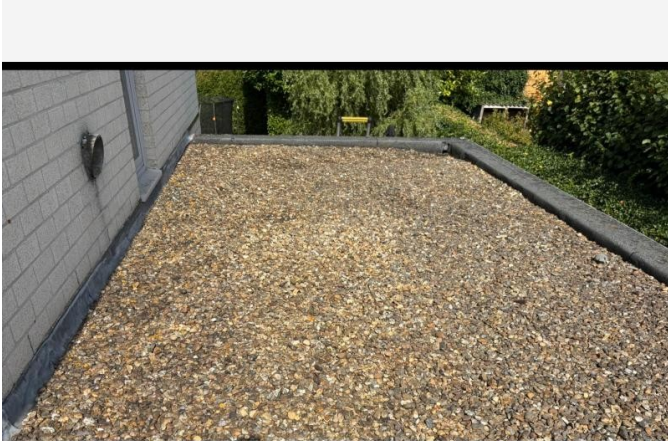
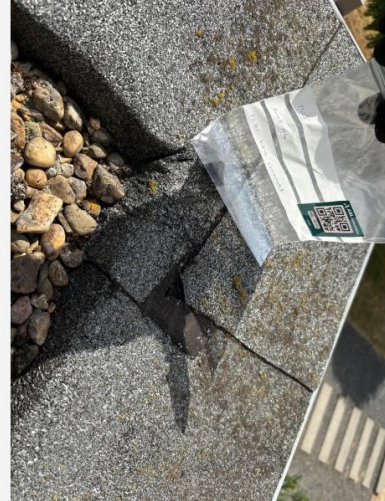
## Fiche 11: Dakbedekking (garage) – Roofing

Geen asbest

| # | Type | Referentie | Resultaat |
|---|---|---|---|
| 11.1 | Puntmonster | M03 | Geen asbest |

| Opmerking | <p>Er werd enkel een puntstaal genomen van de bovenste laag. Mogelijks zijn er onderliggende asbestverdachte lagen aanwezig die niet waarneembaar waren tijdens de inspectie. Wanneer bij renovatie- of sloopwerken blijkt dat er nog onderliggende lagen aanwezig zijn dient er hiervan een staal te worden genomen welke door een erkend laboratorium moet worden geanalyseerd.</p> <p>De hoeveelheid betreft een schatting</p> |
