# Asbestinventarisatetest

Oudstrijdersstraat 60, 1785 Merchtem

Attestnummer : 20250401-000215.000

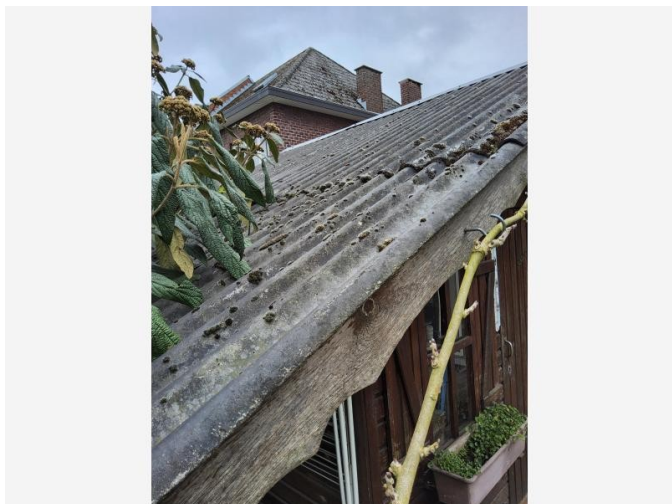
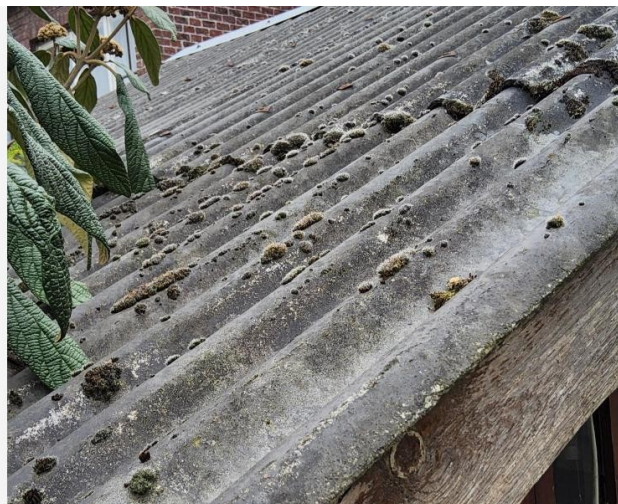
Het asbestmateriaal valt onder de mijlpaal van 2034.

| Eindbeoordeling materiaalarisico | Laag materiaalarisico en/of verlaagde kans op vezelvrijgave |

| Toestand van het materiaal | Licht beschadigd, licht verweerd. Intact calciumsilicaatmateriaal of categorie III 'gebondenheid' |

| # | Type | Referentie | Resultaat |
|---|---|---|---|
| 1.1 | Puntmonster | MM03 | Chrysotiel |

| Beschrijving | Cement golfplaat |

- Zorg voor een veilig beheer. Vermijd het beschadigen van het asbestmateriaal. Controleer de toestand jaarlijks op wijzigingen.

- Eenvoudige handelingen: mag via doe-het-zelf of door werknemer(s) met opleidingsattest eenvoudige handelingen  
Verwijder deze en verpakt goed (dubbel). Gebruik de nodige persoonlijke beschermingsmaterialen. Handschoenen, FFP3 mondkap, wegwerp kledij. Voer af naar een erkende locatie voor asbest-afval.

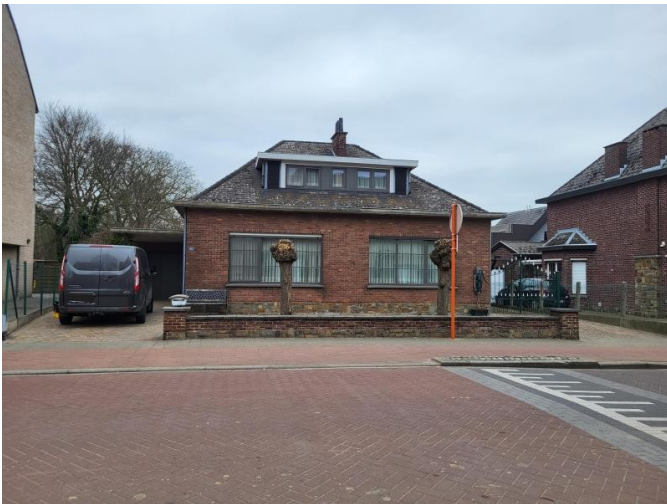
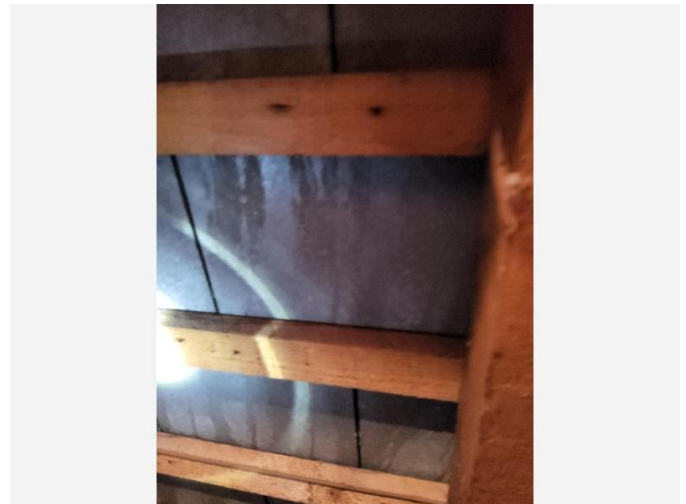
Het asbestmateriaal valt onder de mijlpaal van 2034.

| Eindbeoordeling materiaalrisico | Verhoogd materiaalrisico en/of verhoogde kans op vezelvrijgave |

| Asbestsoort (vezeltype) | Crocidoliet aanwezig |
| Toestand van het materiaal | Matig beschadigd, matig verweerd |

| Beschrijving | Dak uit Asbestverdachte leien |
| Opmerking | Op basis van onze expertise als deskundigen hebben we deze leien als asbesthoudend geclassificeerd, zonder staalname. De opgegeven volumes zijn slechts schattingen en mogen niet worden gebruikt als maatstaf voor heffingen. |

- Zorg voor een veilig beheer. Vermijd het beschadigen van het asbestmateriaal. Controleer de toestand jaarlijks op wijzigingen.
- Hemelwater dat afspoelt van asbestcement daken of gevels kan asbestdeeltjes bevatten. Gebruik het enkel voor gesloten circuits (bv. spoelen toiletten). Reinig na het vervangen van het dak of de gevel de dakgoten en regenwaterput of -ton om asbesthoudend sediment of slib te verwijderen
- Voer bijkomende staalname(s) uit.

- Eenvoudige handelingen: mag via doe-het-zelf of door werknemer(s) met opleidingsattest eenvoudige handelingen  
Raadpleeg de actuele wetgeving op de website van OVAM. Onder strikte voorwaarden is het eventueel toegestaan om deze toepassing zelf te verwijderen.
- Eenvoudige handelingen: enkel door erkend asbestverwijderaar  
Gezien de staat van de leien, die redelijk verweerd zijn, en hoewel deze eventueel door eenvoudige handelingen verwijderd kunnen worden, adviseer ik als deskundige om de verwijdering te laten uitvoeren

door een erkende asbestverwijderaar. Dit garandeert de veiligheid van zowel de bewoners als de burens.

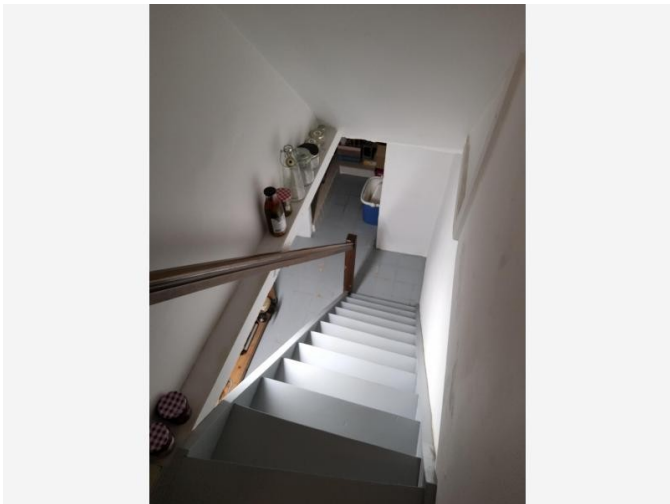
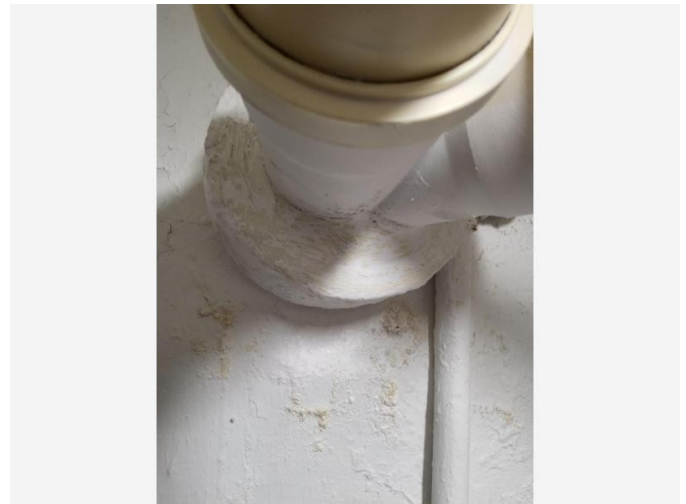
Het asbestmateriaal valt onder de mijlpaal van 2034.

Dit type buis bevat meestal asbest.

| Eindbeoordeling materiaalarisico | Laag materiaalarisico en/of verlaagde kans op vezelvrijgave |

| Toestand van het materiaal | Licht beschadigd, licht verweerd. Intact calciumsilicaatmateriaal of categorie III 'gebondenheid' |

| Beschrijving | Afvoerkoppeling in asbest cement |

- Zorg voor een veilig beheer. Vermijd het beschadigen van het asbestmateriaal. Controleer de toestand jaarlijks op wijzigingen.
- Voer bijkomende staalname(s) uit.

- Eenvoudige handelingen: enkel door erkend asbestverwijderaar  
Er werd geen staal genomen van het materiaal, dit met kans op breuk - schade.

Vermoedelijk loopt de buis door in een kanaal in de gemetste schouw, dit vereist specifieke bijkomende maatregelen en voldoende expertise om deze buis correct te verwijderen zonder de buis stuk te maken. Bij het verwijderen kan stof voorkomen.

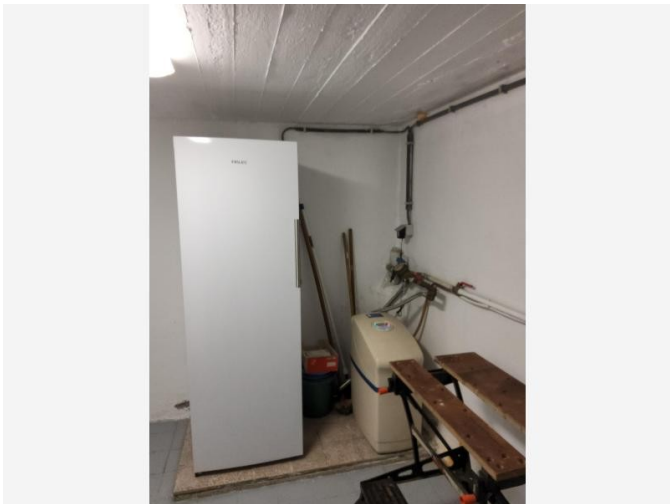
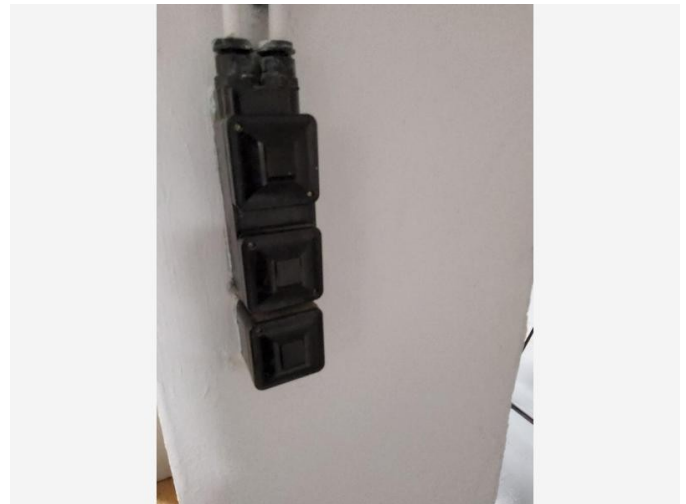
Het asbestmateriaal valt onder de mijlpaal van 2040.

| Eindbeoordeling materiaalrisico | Laag materiaalrisico en/of verlaagde kans op vezelvrijgave |

| Toestand van het materiaal | Onbeschadigd, niet verweerd |

| Beschrijving | Bakeliet schakelaar |

- Zorg voor een veilig beheer. Vermijd het beschadigen van het asbestmateriaal. Controleer de toestand jaarlijks op wijzigingen.
- Voer bijkomende staalname(s) uit.

- Eenvoudige handelingen: mag via doe-het-zelf of door werknemer(s) met opleidingsattest eenvoudige handelingen  
Raadpleeg de actuele wetgeving op de website van OVAM. Onder strikte voorwaarden kan het eventueel toegestaan zijn om deze toepassing zelf te verwijderen. Bij twijfel wordt echter sterk aangeraden om een erkende asbestverwijderaar te raadplegen. Zorg er bovendien voor dat u zich goed informeert via de websites van OVAM en andere officiële bronnen over de vereiste persoonlijke beschermingsmaatregelen en de richtlijnen voor het veilig verwijderen van asbest.

Houd er rekening mee dat deze toepassingen vaak onder spanning staan. Het is daarom aan te raden om ook een elektricien te raadplegen, aangezien het werken aan of verwijderen van deze toepassingen specifieke technische kennis vereist.

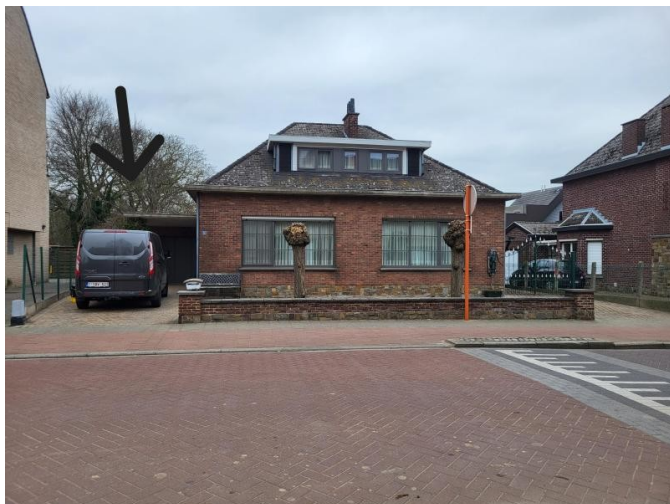
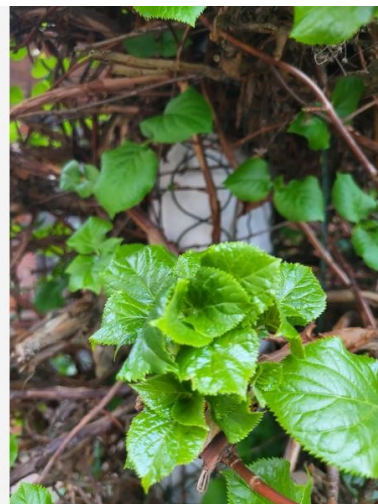
Het asbestmateriaal valt onder de mijlpaal van 2040.

| Eindbeoordeling materiaalrisico | Zeer laag materiaalrisico en/of zeer lage kans op vezelvrijgave |

| Toestand van het materiaal | Onbeschadigd, niet verweerd |

| Beschrijving | Steunpilaar |
| Eenvoudig bereikbaar | Nee <ul style="list-style-type: none"><li>• Verwijdering tast de bouwkundige integriteit aan.</li></ul> |

- Zorg voor een veilig beheer. Vermijd het beschadigen van het asbestmateriaal. Controleer de toestand jaarlijks op wijzigingen.
- Voer bijkomende staalname(s) uit.

- Eenvoudige handelingen: mag via doe-het-zelf of door werknemer(s) met opleidingsattest eenvoudige handelingen  
Bij het verwijderen vermijdt breuk en gebruik de nodige persoonlijke beschermingsmaterialen. Handschoenen, FFP3 mondkapje en wegwerpkledij.

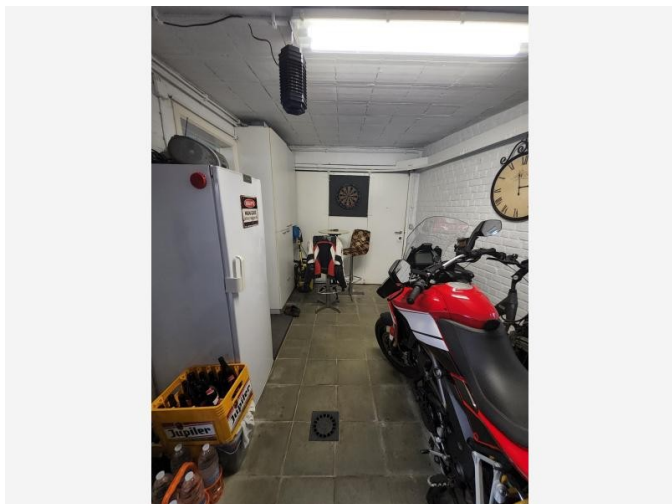
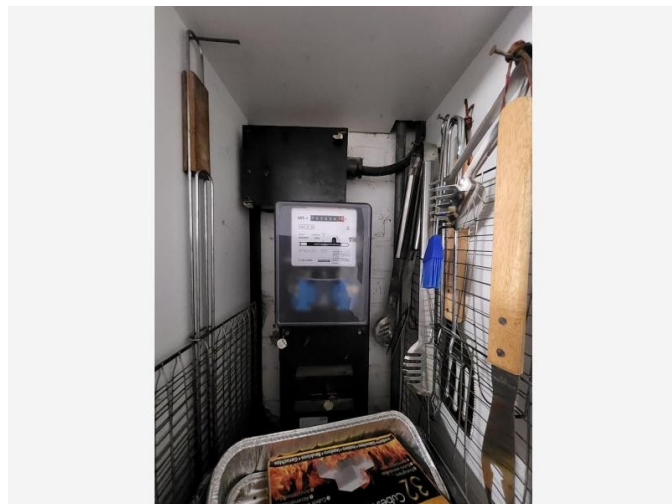
Het asbestmateriaal valt onder de mijlpaal van 2040.

| Eindbeoordeling materiaalrisico | Laag materiaalrisico en/of verlaagde kans op vezelvrijgave |

| Toestand van het materiaal | Onbeschadigd, niet verweerd |

| Beschrijving | Bakeliet elektra |

- Zorg voor een veilig beheer. Vermijd het beschadigen van het asbestmateriaal. Controleer de toestand jaarlijks op wijzigingen.

- Eenvoudige handelingen: mag via doe-het-zelf of door werknemer(s) met opleidingsattest eenvoudige handelingen  
Verwijder deze en verpakt goed (dubbel). Gebruik de nodige persoonlijke beschermingsmaterialen. Handschoenen, FFP3 mondkap, wegwerp kleding. Voer af naar een erkende locatie voor asbest-afval.

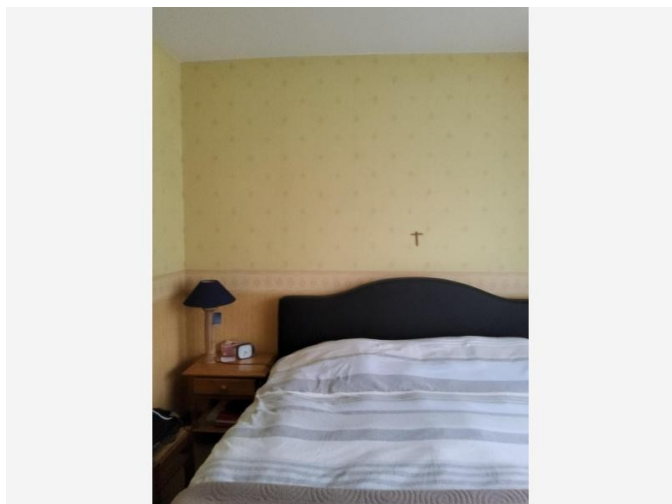
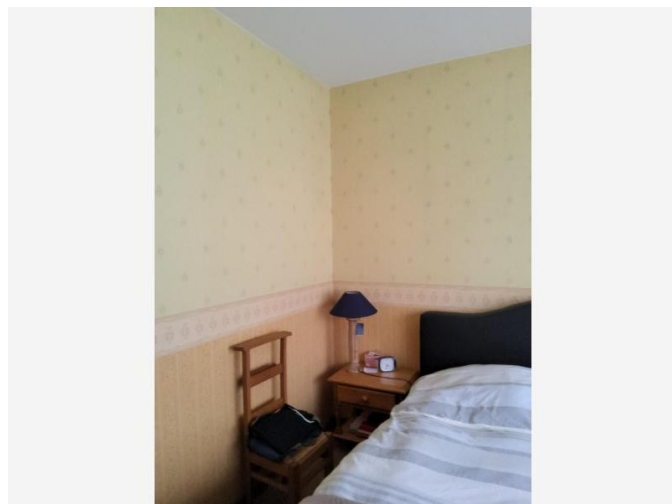
## Fiche 11: Pleisterwerk plafonds

Geen asbest

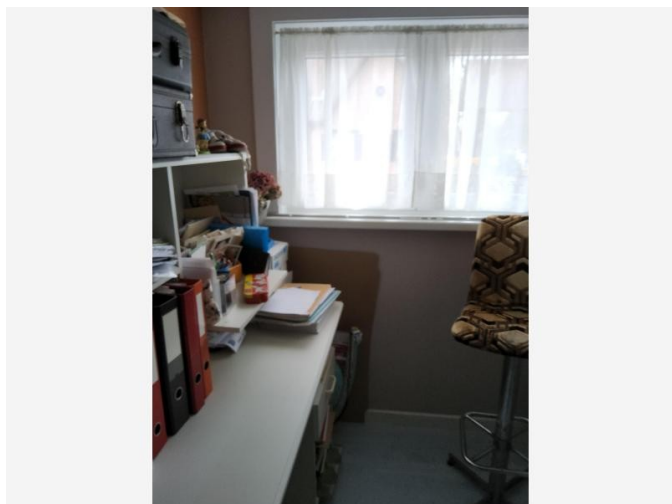
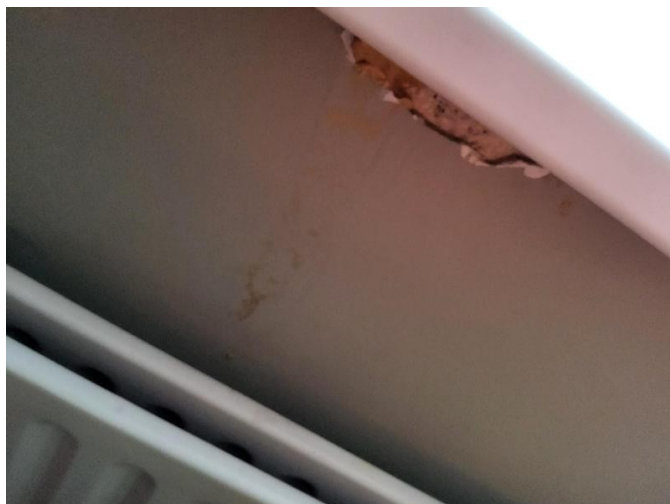
## Fiche 12: Pleisterwerk muren

Geen asbest
